# Wasserkörper-Steckbrief

**Bendersbach**

**2674600000\_0**

**Ruwer-Drohn/Salm-Lieser**

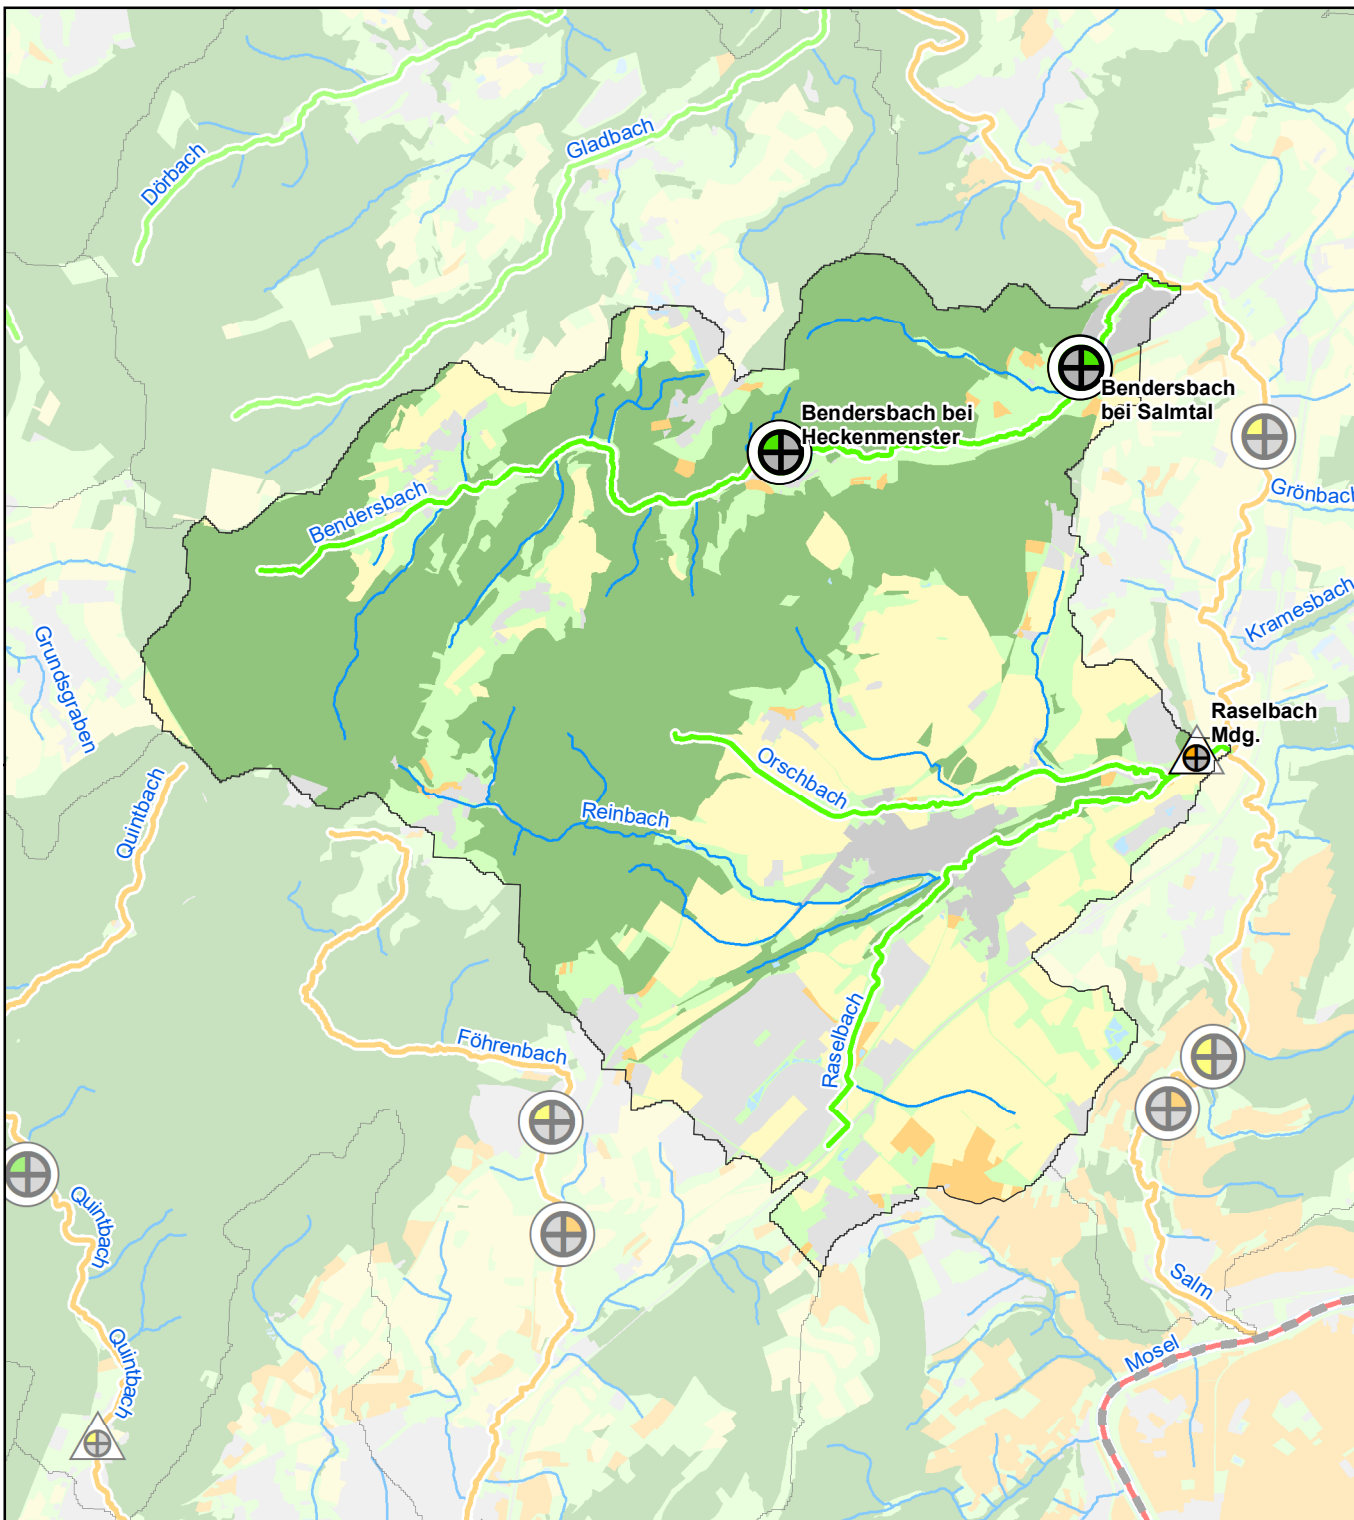
## Bendersbach

#### Wasserkörperbewertung Ökologischer Zustand / Ökologisches Potenzial

#### Wasserkörperbewertung Biologische Qualitäts- komponenten

### Bewertung des Wasserkörpers

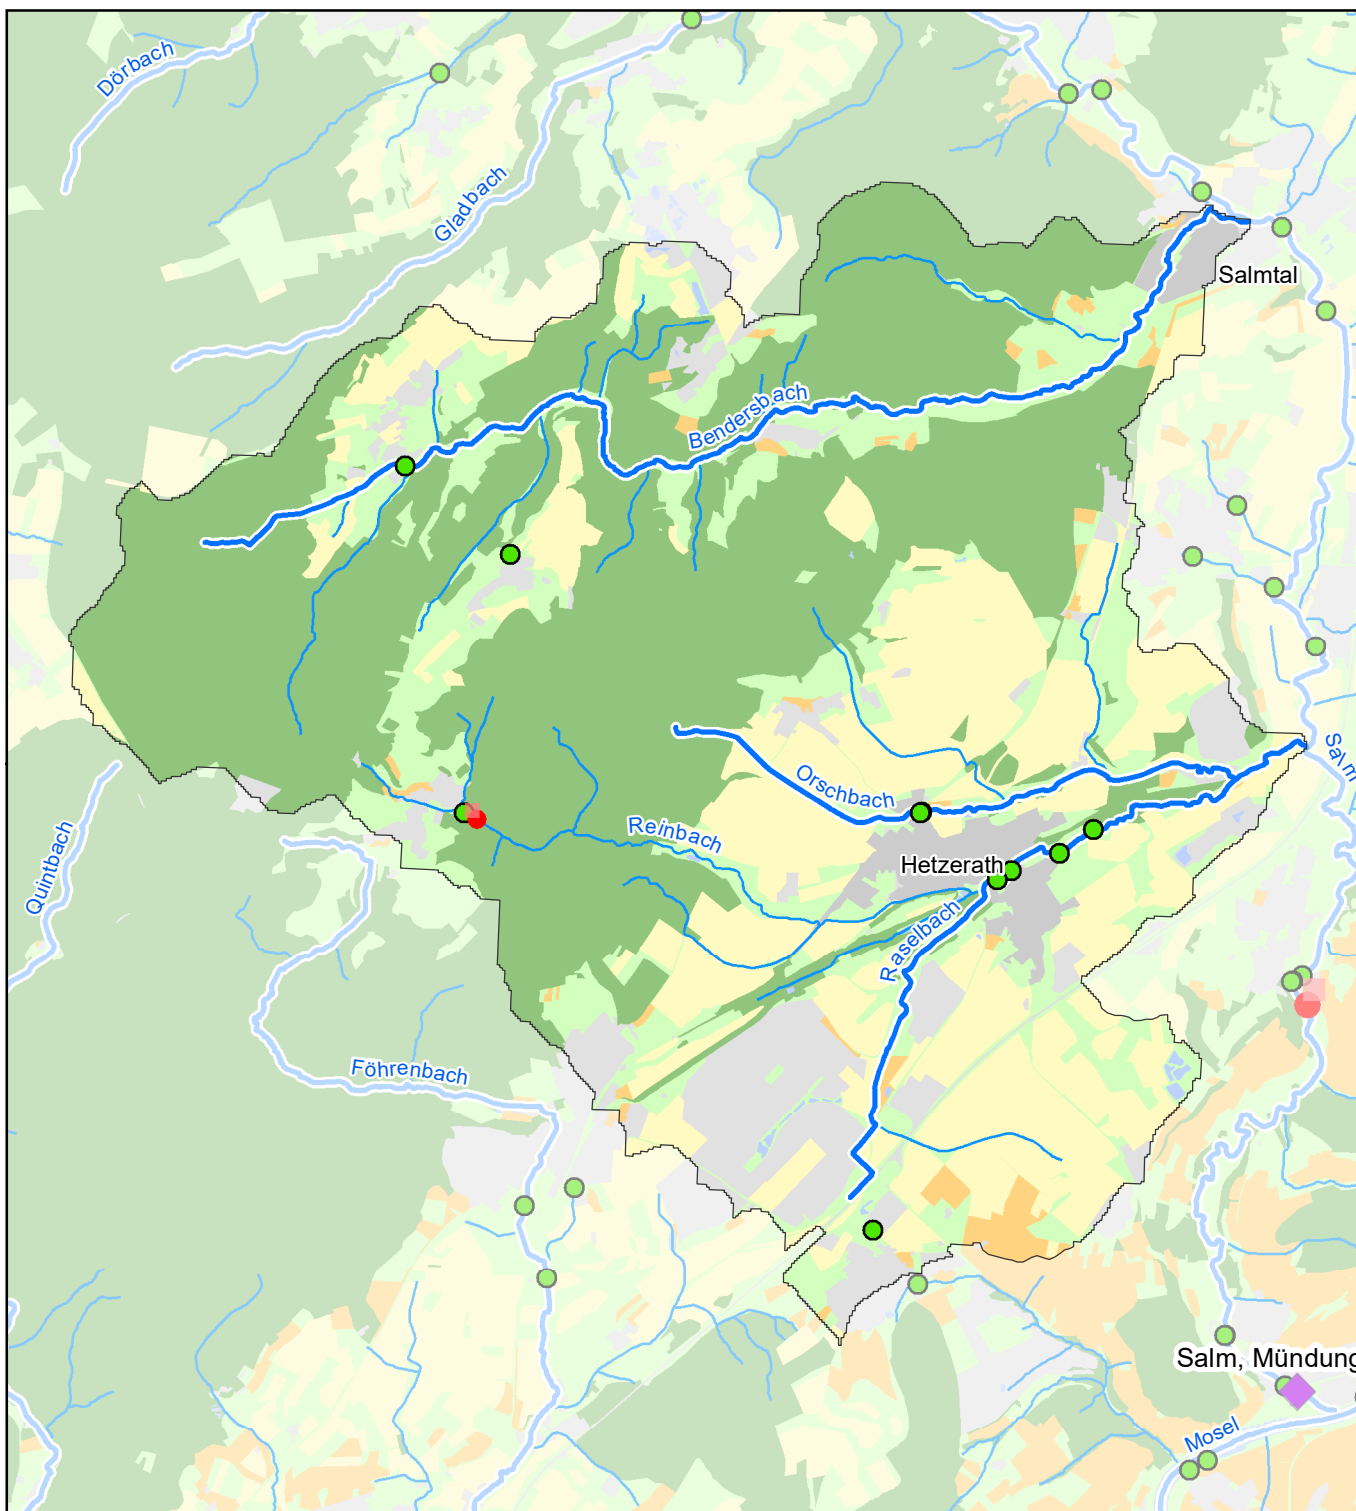
### Bendersbach

## Chemie

### Punktquellen

### Messstellen

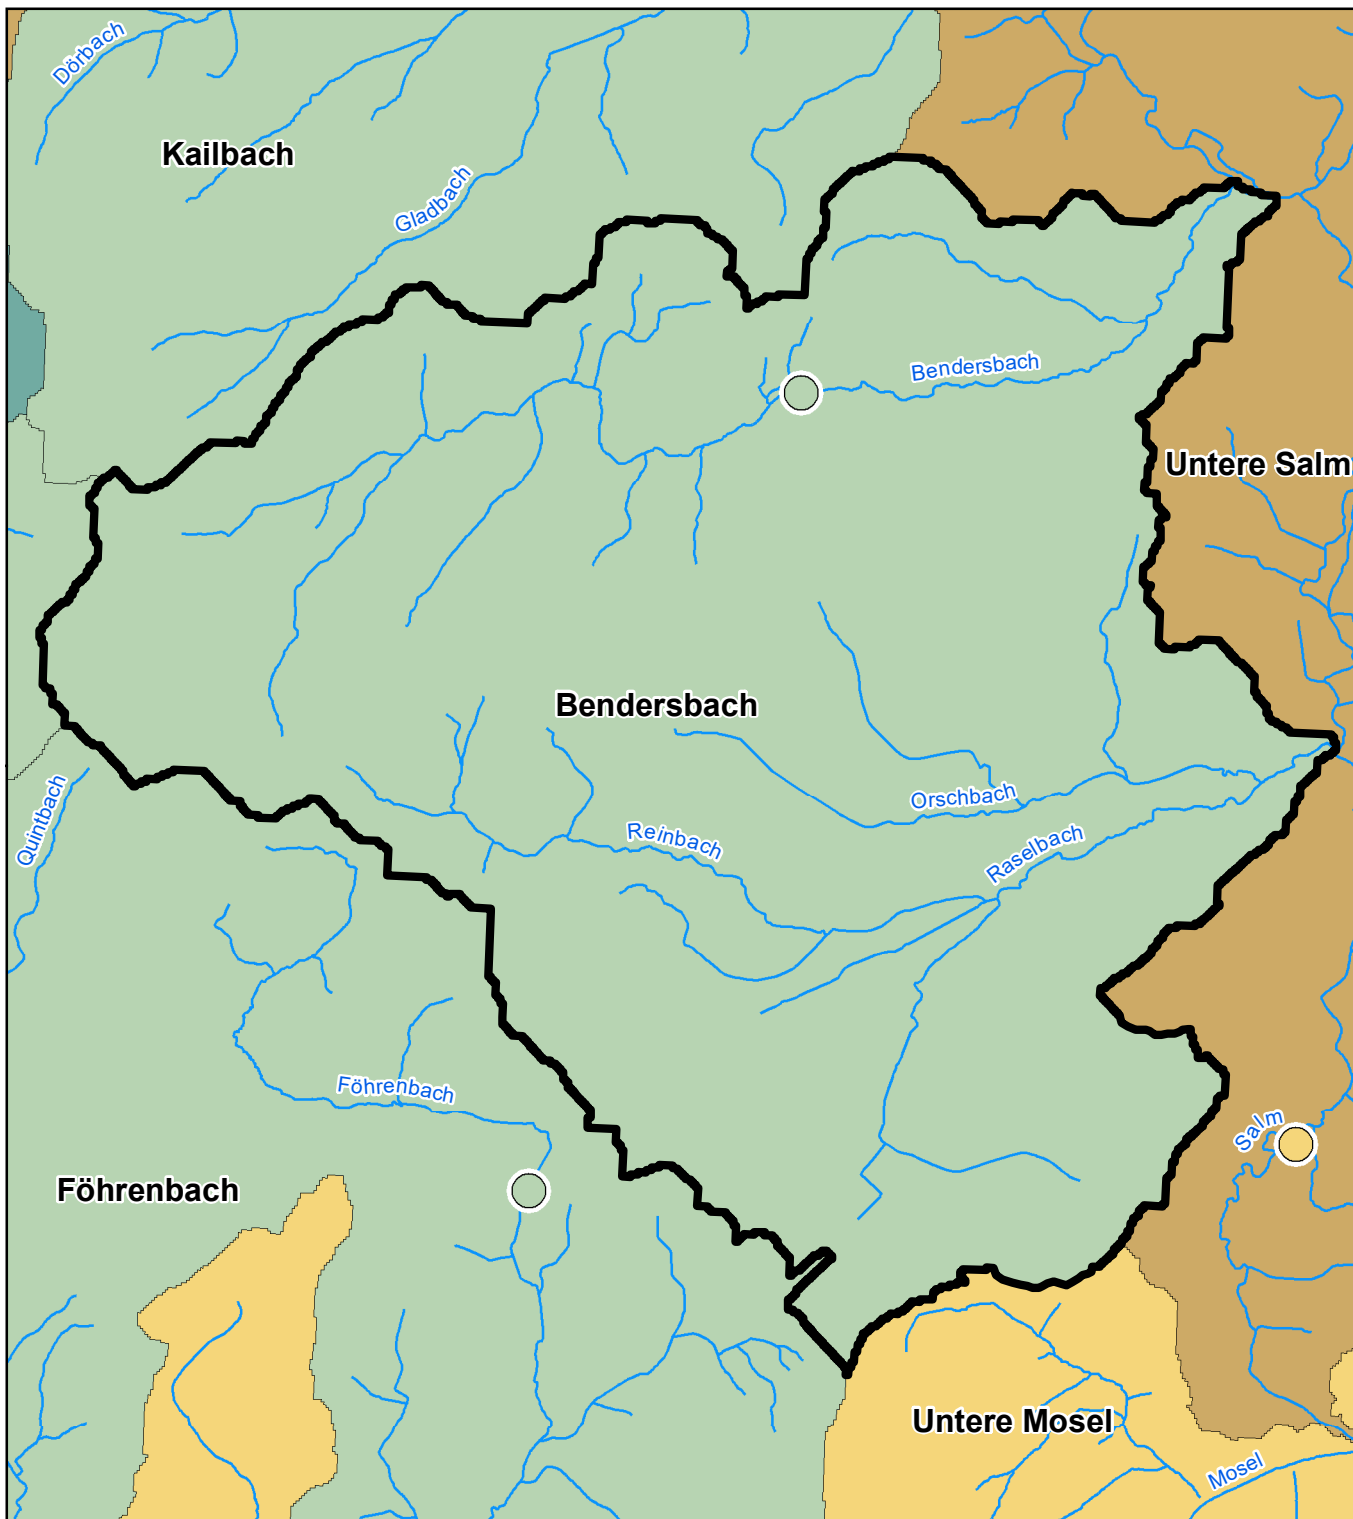
### Bendersbach

## Zusatzinformation zu Makrozoobenthos: Artenvielfalt Wasserinsekten (EPT) und Wiederbesiedlungspotenzial

Artenzahlen der fließgewässertypischen Insektengruppen der Eintagsfliegen, Steinfliegen und Köcherfliegen (EPT)

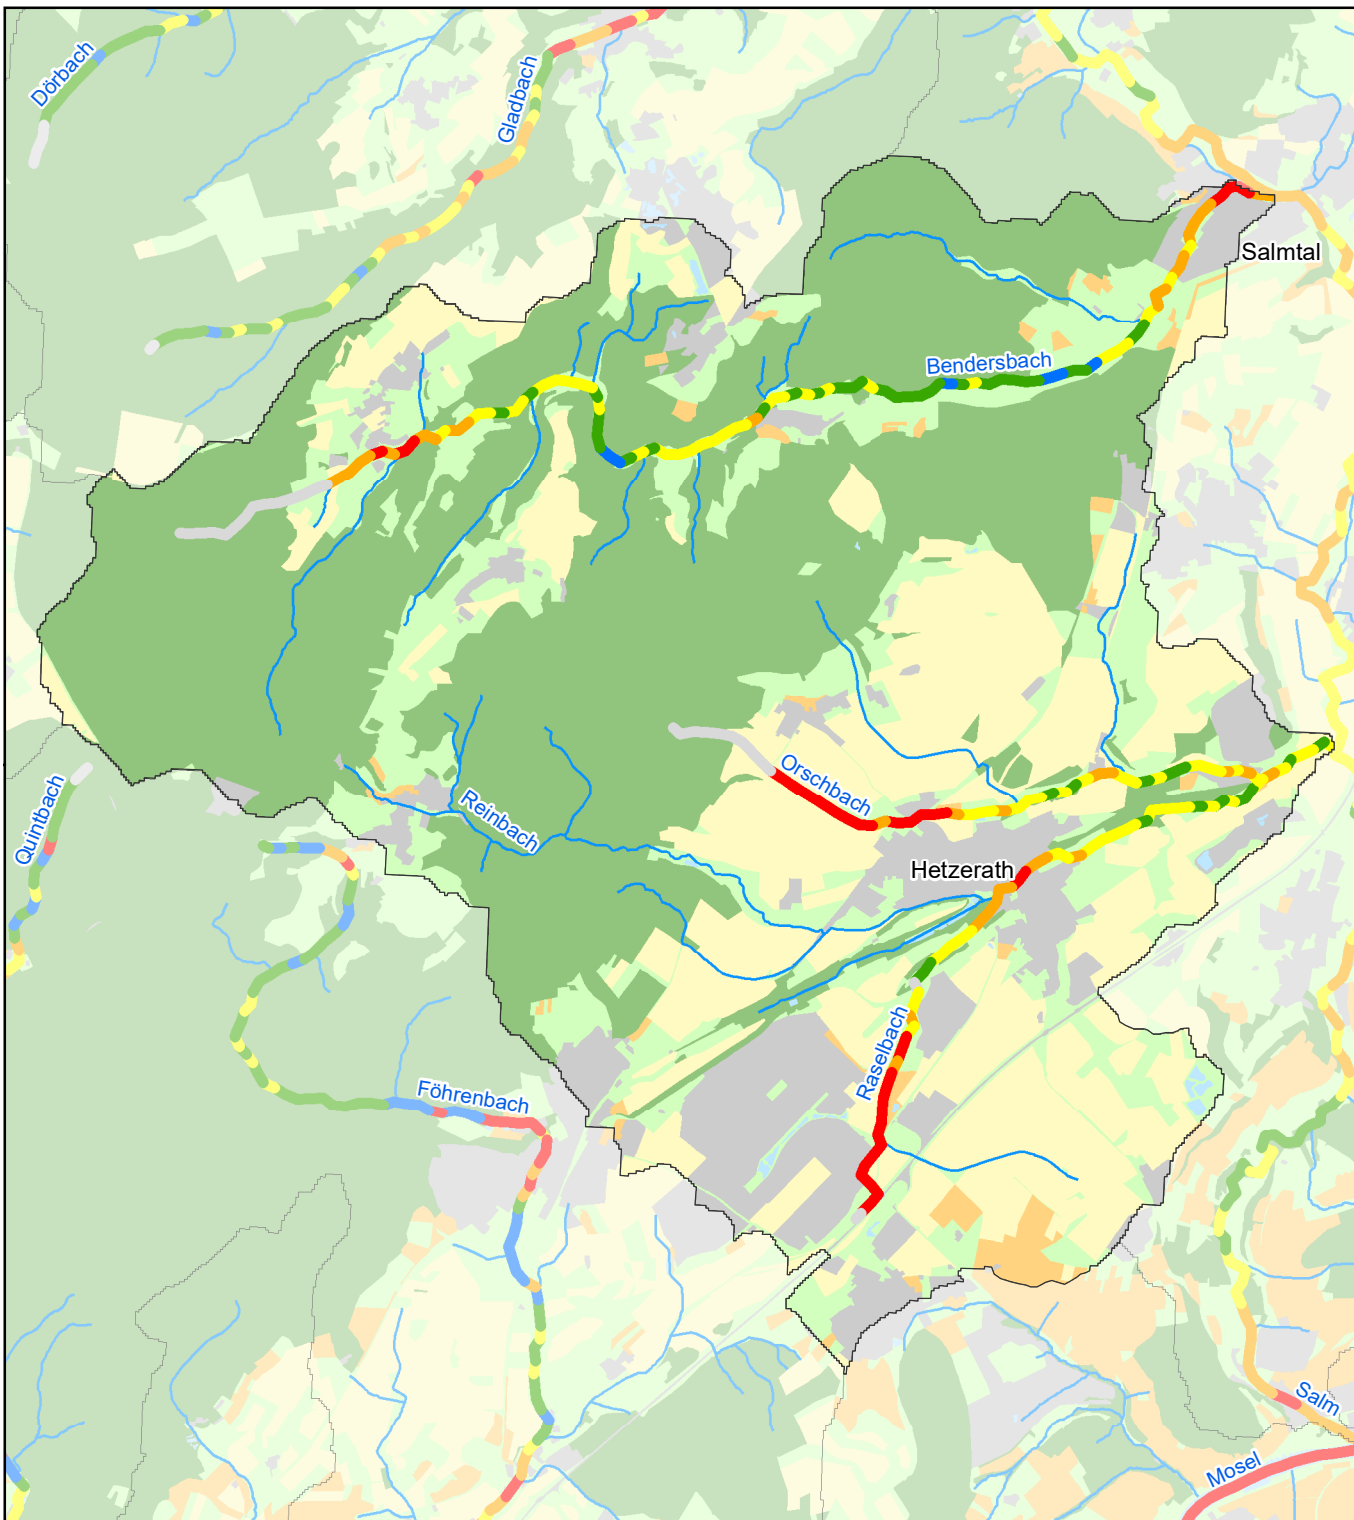
## Bendersbach

### Gewässerstrukturgüte (5-stufig)
