Wasserkörper-Steckbrief

Bieberbach

2678600000_2

Ruwer-Drohn/Salm-Lieser

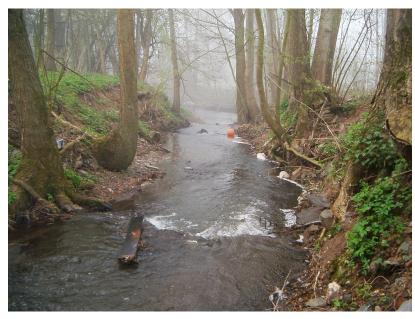
Berichtsmessstelle MZB: Bieberbach Mündung

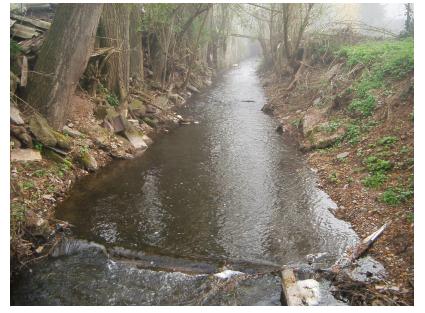
Berichtsmessstelle MZB: Bieberbach Mündung

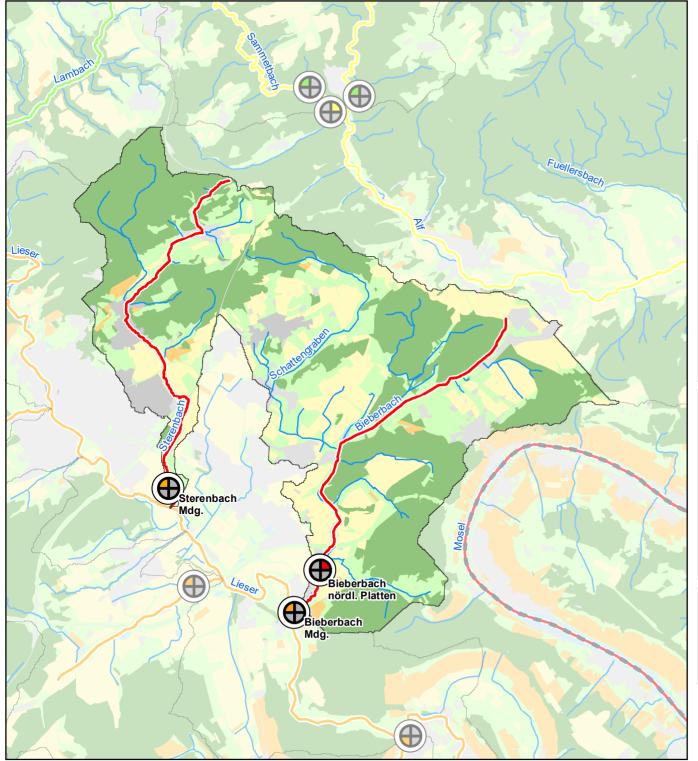
Biologie				
Wasserkörperbewertung Ökologischer Zustand / Ökologisches Potenzial	Wasserkörperbewertung Biologische Qualitäts- komponenten			
sehr gut	Makrozoobenthos Fische			
gut mäßig unbefriedigend	Makrophyten/ Phytoplankton Phytobenthos			
schlecht	Überblicksmessstellen und operative Messstellen für das WRRL-Monitoring △ Messstellen des Landesmess- programms (Makrozoobenthos)

Bewertung des Wasserkörpers	
	2021
Ökol. Zustand:	5
Makrozoobenthos:	4
Makrophyten/Phytobenthos:	0
Fische:	5
Chemischer Zustand:	gut
Flußgebietspezifische Schadstoffe (UQN):	UQN eingehalte

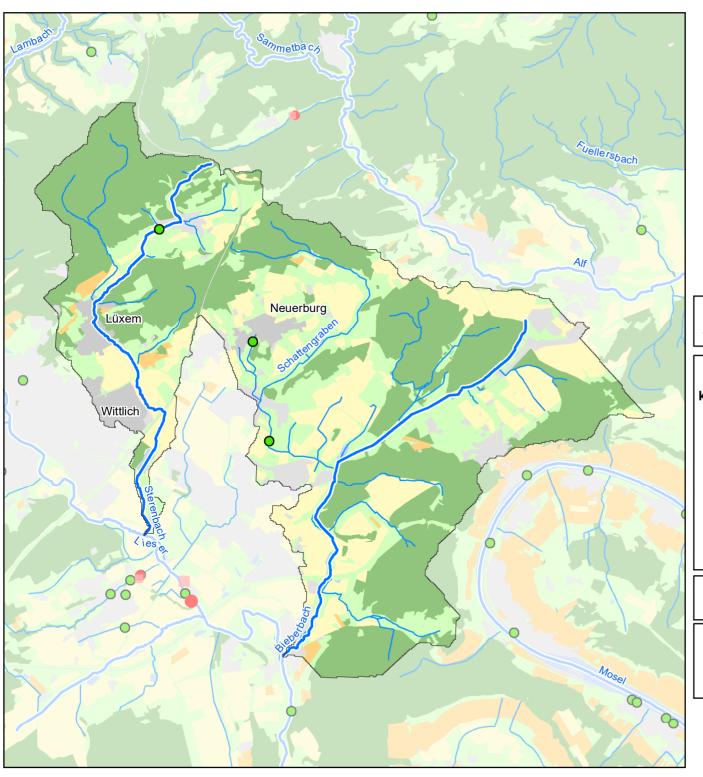
Chemie

Chemischer Zustand (ohne ubiquitäre Stoffe):

gut

Flussspezifische Schadstoffe (UQN):

UQN eingehalten

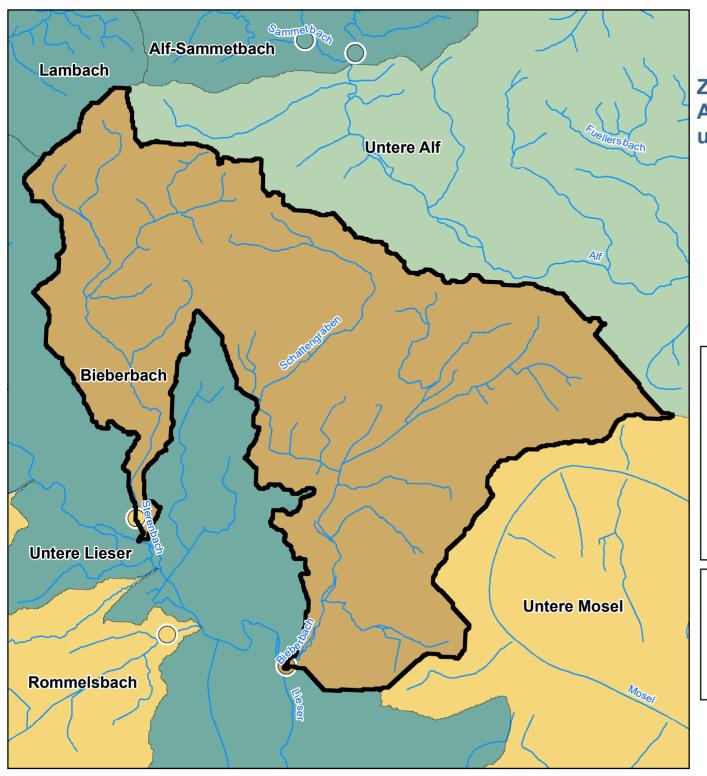
Zusatzinformation zu Makrozoobenthos: Artenvielfalt Wasserinsekten (EPT) und Wiederbesiedlungspotenzial

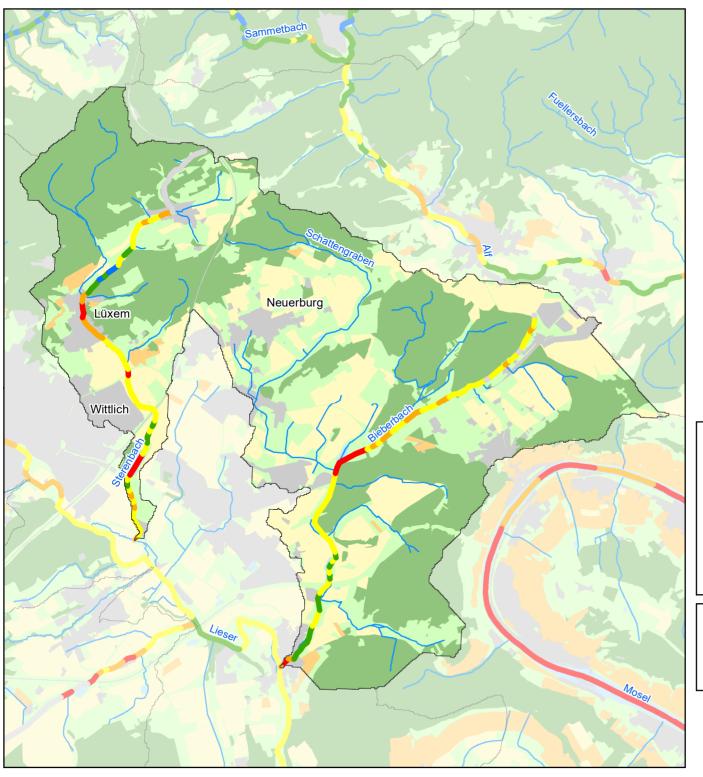
Gewässerstrukturgüte (5-stufig)
