# Wasserkörper-Steckbrief

# **Birnbach**

2377280000\_0

Sauerbach/Queich-Klingbach/Wieslauter

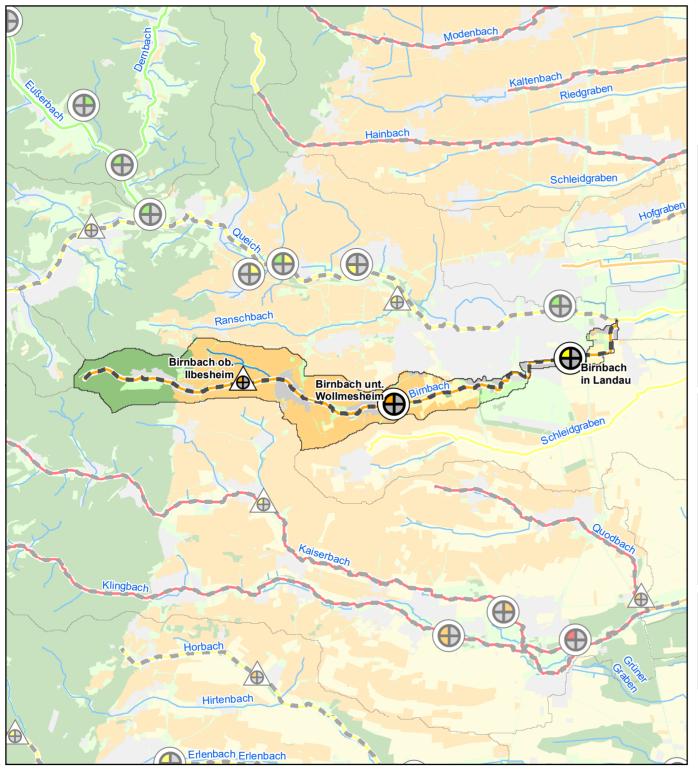
Biologie				
Wasserkörperbewertung Ökologischer Zustand / Ökologisches Potenzial	Wasserkörperbewertung Biologische Qualitäts- komponenten			
sehr gut	Makrozoobenthos Fische			
gut mäßig unbefriedigend	Makrophyten/ Phytoplankton Phytobenthos			
schlecht	Überblicksmessstellen und operative Messstellen für das WRRL-Monitoring   △ Messstellen des Landesmess- programms (Makrozoobenthos)

Bewertung des Wasserkörpers	
	2021
Ökol. Zustand:	4
Makrozoobenthos:	4
Makrophyten/Phytobenthos:	0
Fische:	0
Chemischer Zustand:	gut
Flußgebietspezifische Schadstoffe (UQN): UC	N nicht eingehalten

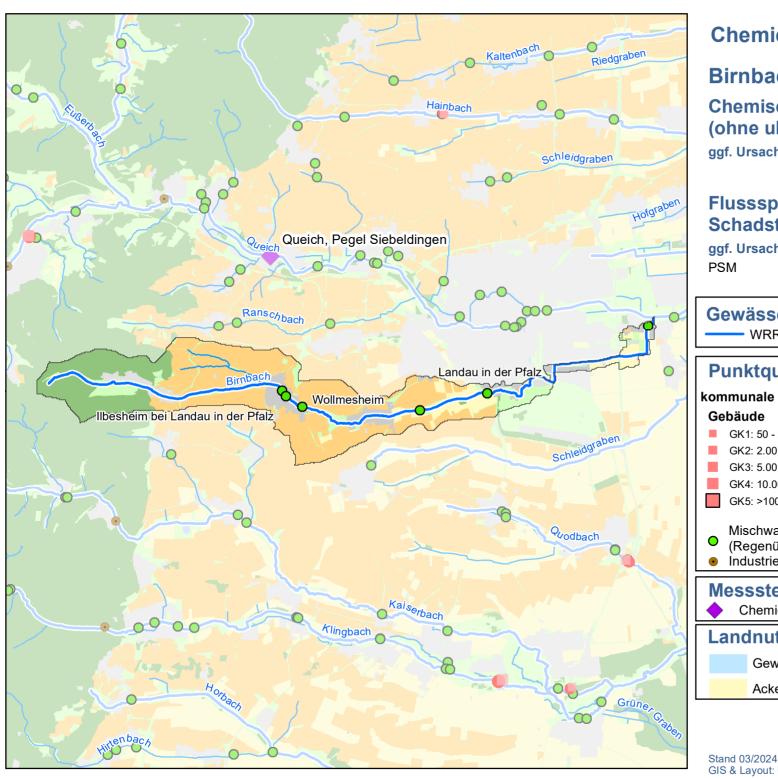
Chemischer Zustand (ohne ubiquitäre Stoffe):

gut

### **Flussspezifische** Schadstoffe (UQN):

UQN nicht eingehalten

ggf. Ursache für Nichteinhaltung UQN: **PSM**
