Wasserkörper-Steckbrief

Dünnbach

2694800000_0

Elzbach/Flaumbach-Baybach

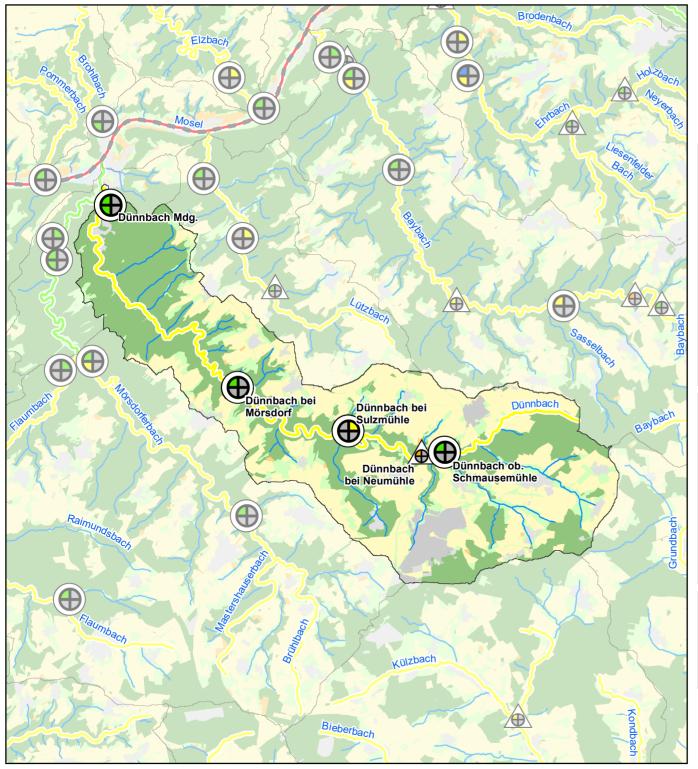
Biologie	
Wasserkörperbewertung Ökologischer Zustand / Ökologisches Potenzial	Wasserkörperbewertung Biologische Qualitäts- komponenten
sehr gut	Makrozoobenthos Fische
gut	Makrophyten/ Phytoplankton Phytobenthos
unbefriedigend ———	
schlecht	Überblicksmessstellen und operative Messstellen für das WRRL-Monitoring
nicht bewertet	∧ Messstellen des Landesmess-
– – – HMWB	programms (Makrozoobenthos)

Bewertung des Wasserkörpei	'S
	2021
Ökol. Zustand:	3
Makrozoobenthos:	2
Makrophyten/Phytobenthos:	2
Fische:	3
Chemischer Zustand:	gut
Flußgebietspezifische Schadstoffe (UQN): L	JQN nicht eingehalten

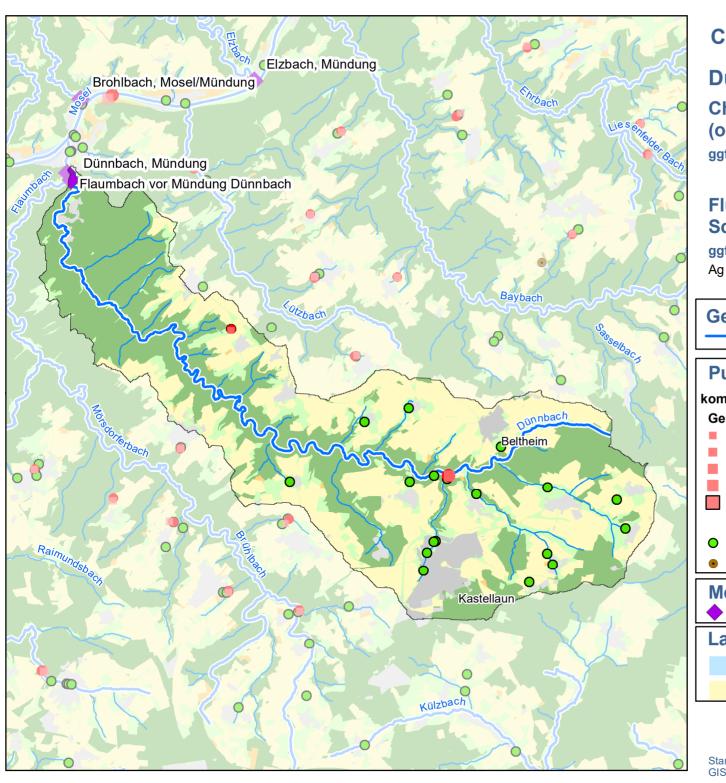
Chemie

Chemischer Zustand (ohne ubiquitäre Stoffe):

gut

Flussspezifische Schadstoffe (UQN):

UQN nicht eingehalten
