Wasserkörper-Steckbrief

Ellerbach (Appelbach)

2549460000_0

Alsenz-Wiesbach

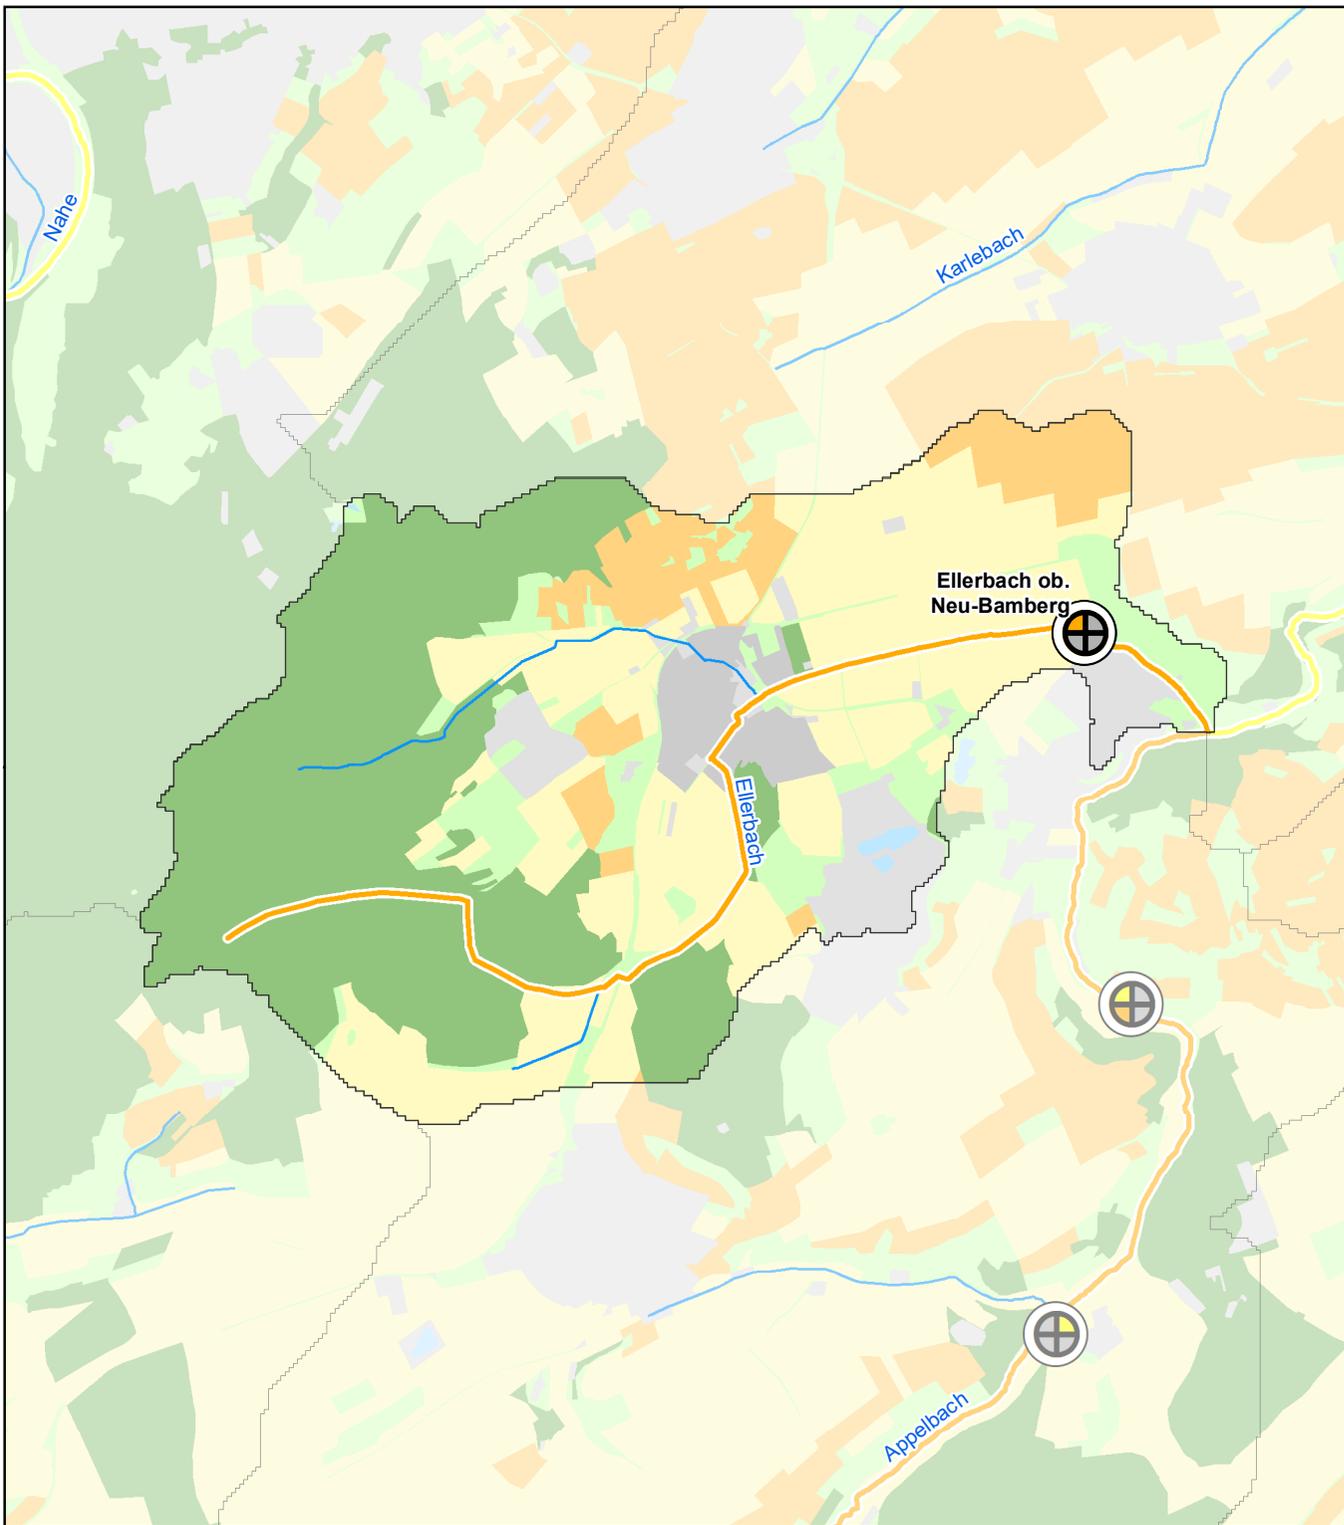
Biologie

**Wasserkörperbewertung
Ökologischer Zustand /
Ökologisches Potenzial**

2021
Ökol. Zustand:	4
Makrozoobenthos:	4
Makrophyten/Phytobenthos:	0
Fische:	0
Chemischer Zustand:	gut
Flußgebietspezifische Schadstoffe (UQN):	UQN nicht eingehalten

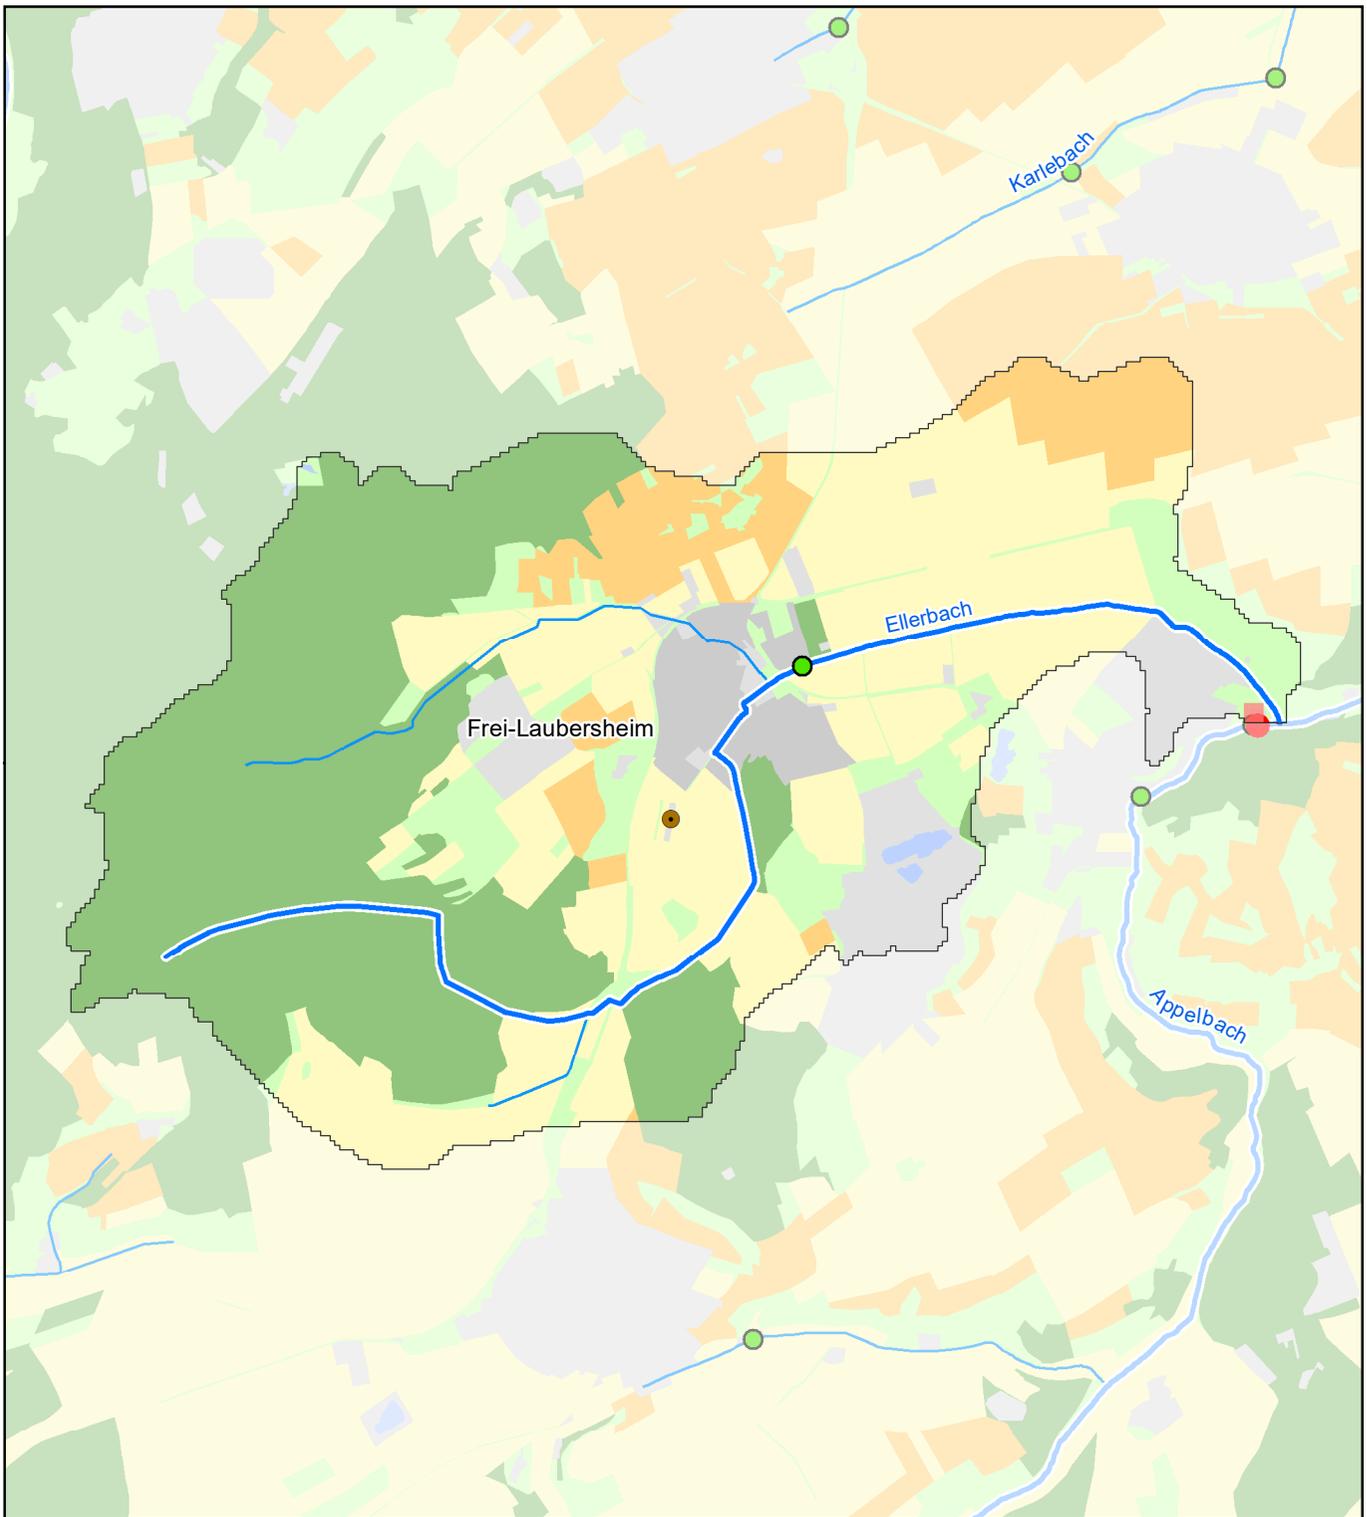
Chemie

**Chemischer Zustand
(ohne ubiquitäre Stoffe):**

gut

**Flussspezifische
Schadstoffe (UQN):**

UQN nicht eingehalten

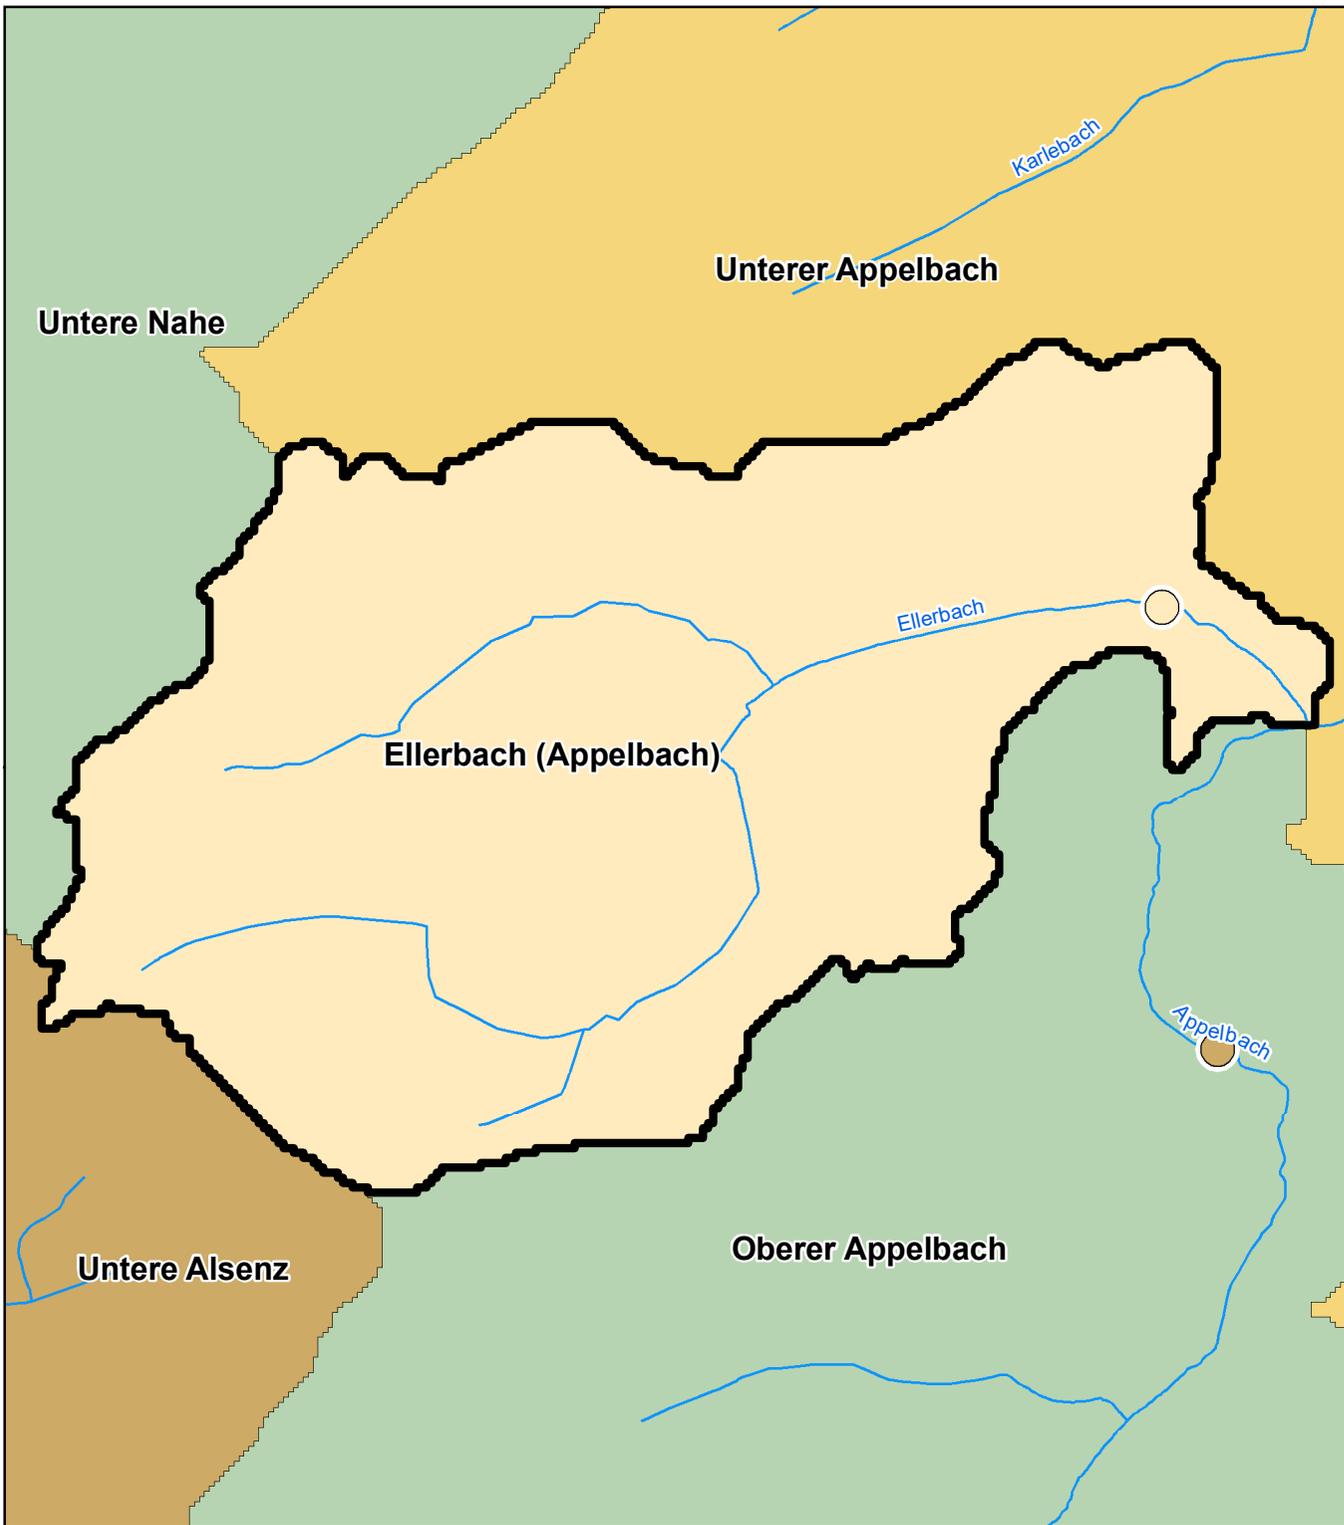
Zusatzinformation zu Makrozoobenthos: Artenvielfalt Wasserinsekten (EPT) und Wiederbesiedlungspotenzial

Artenzahlen der fließgewässertypischen Insektengruppen der Eintagsfliegen, Steinfliegen und Köcherfliegen (EPT)

im Wasserkörper
(Mittelwert)

an der Messtelle
(n = 703)

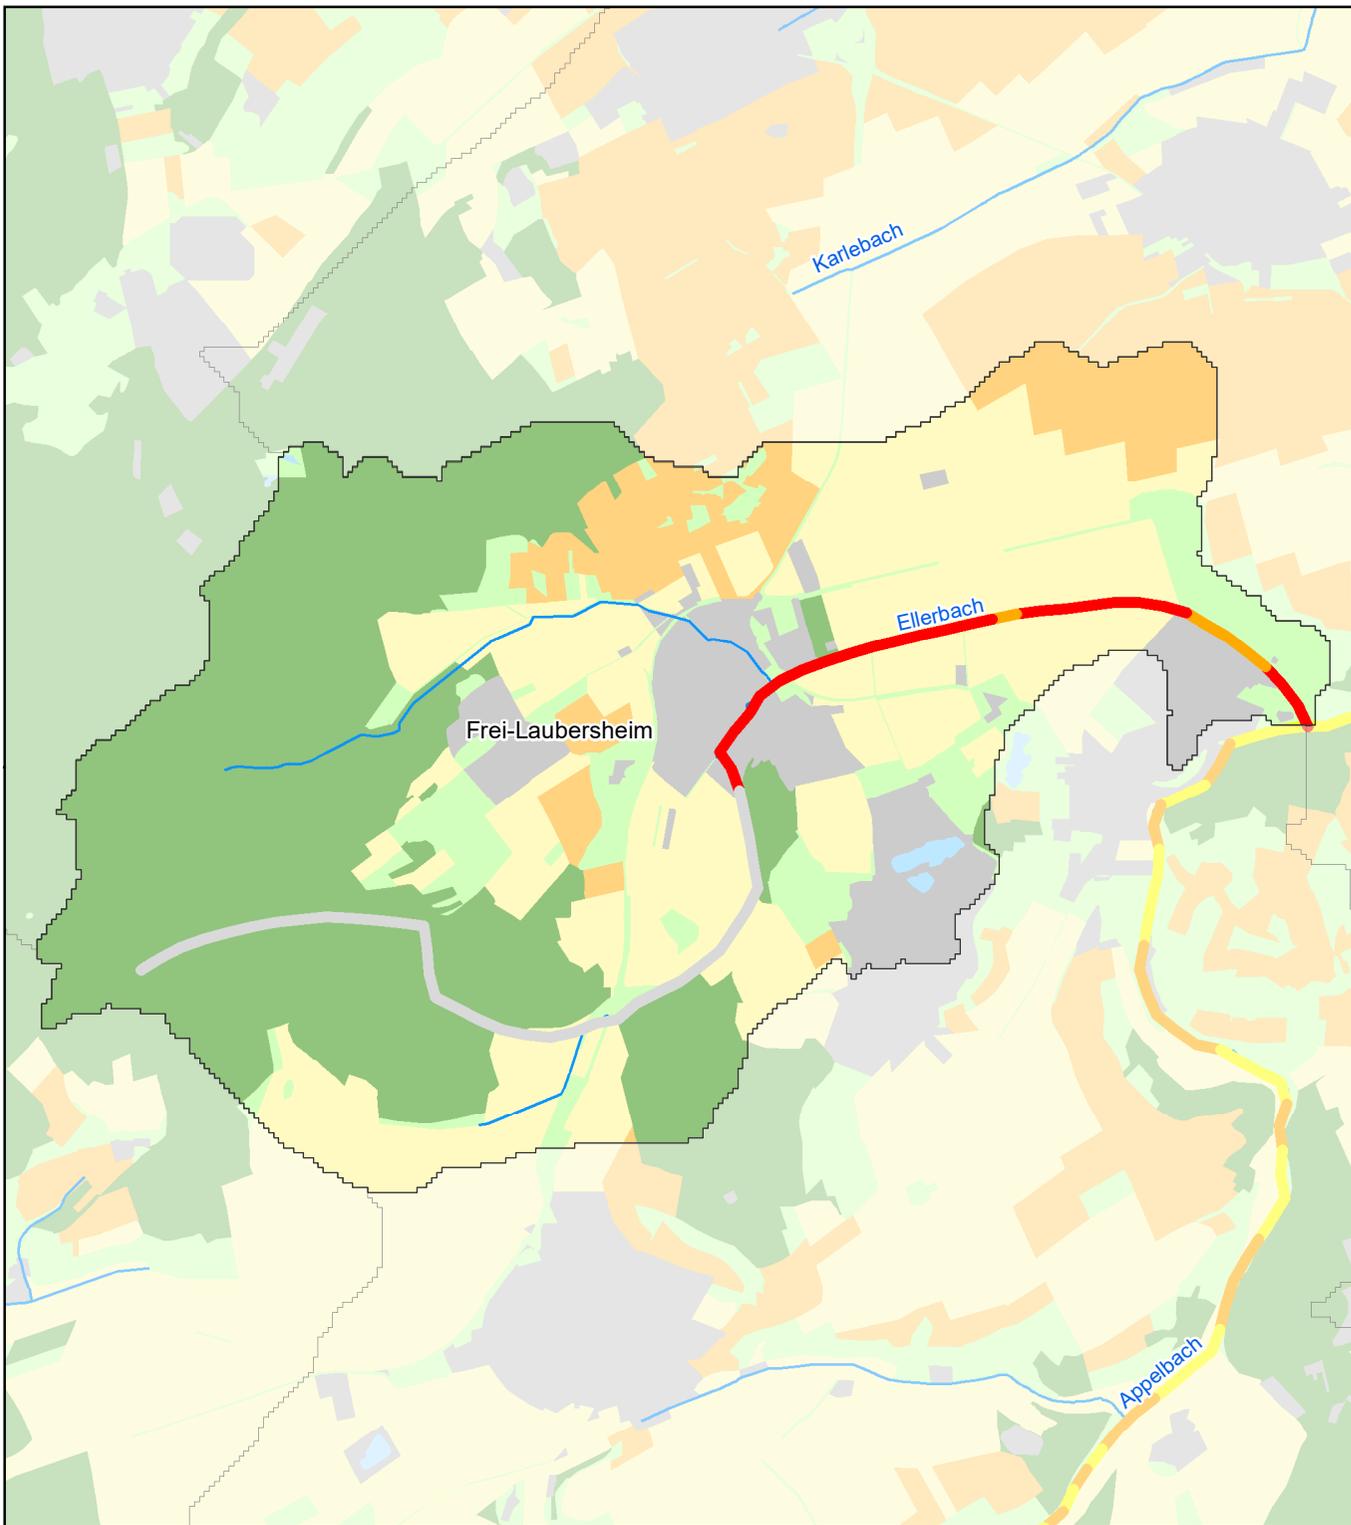
Gewässerstrukturgüte (5-stufig)

Strukturgröße (5 stufig):	4,8	
Beschattung:	0	% mit Beschattung
Habitatqualität:	6,67	% gute Habitatqualität
Entwicklungsbedarf:	93,33	% mit Entwicklungsbedarf
