# Wasserkörper-Steckbrief

## **Ellerbach (Mosel)**

2691400000\_0

Elzbach/Flaumbach-Baybach

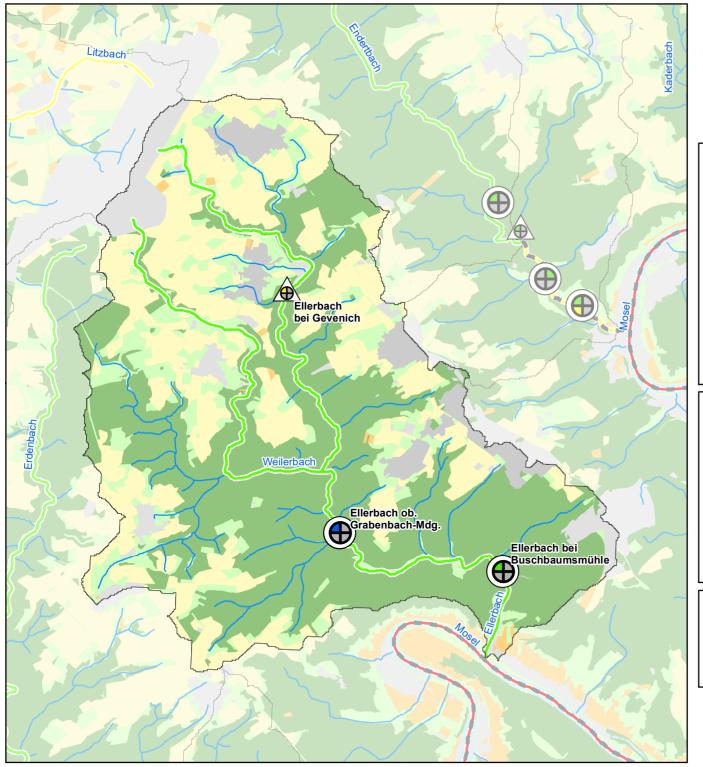
## Biologie

Bewertung des Wasserkörpers	
	2021
Ökol. Zustand:	2
Makrozoobenthos:	2
Makrophyten/Phytobenthos:	0
Fische:	0
Chemischer Zustand:	gut
Flußgebietspezifische Schadstoffe (UQN):	UQN eingehalte

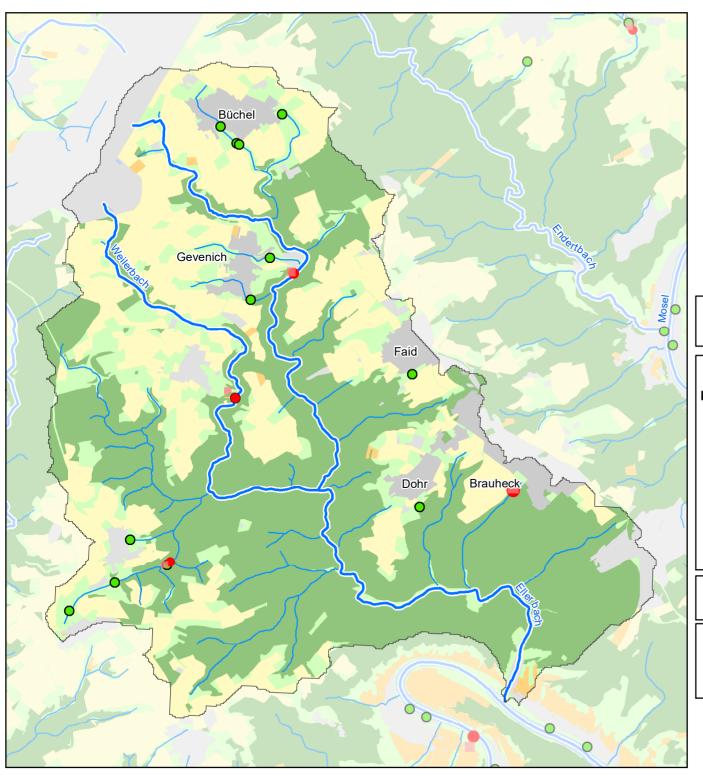
#### Chemie

**Chemischer Zustand** (ohne ubiquitäre Stoffe):

gut

#### **Flussspezifische** Schadstoffe (UQN):

UQN eingehalten

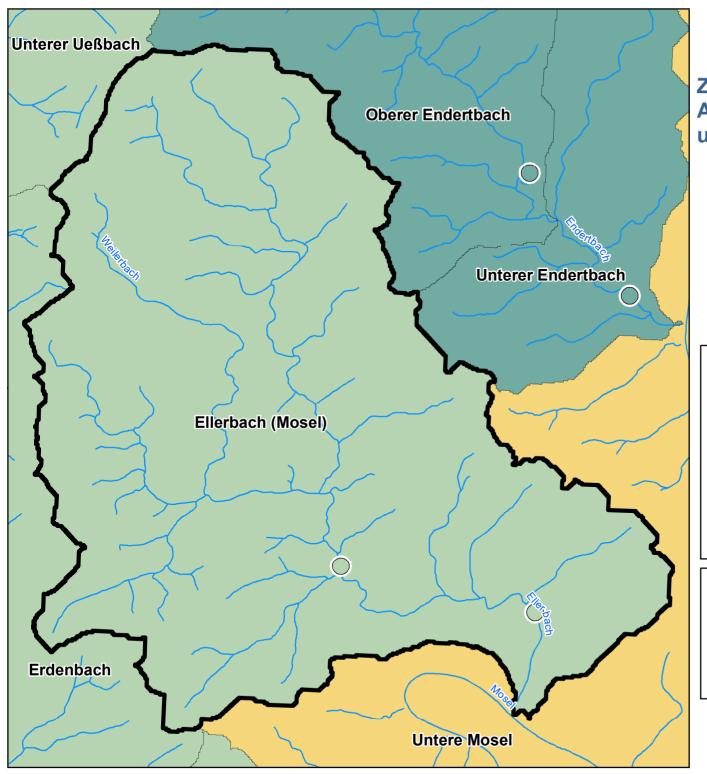
## Zusatzinformation zu Makrozoobenthos: Artenvielfalt Wasserinsekten (EPT) und Wiederbesiedlungspotenzial

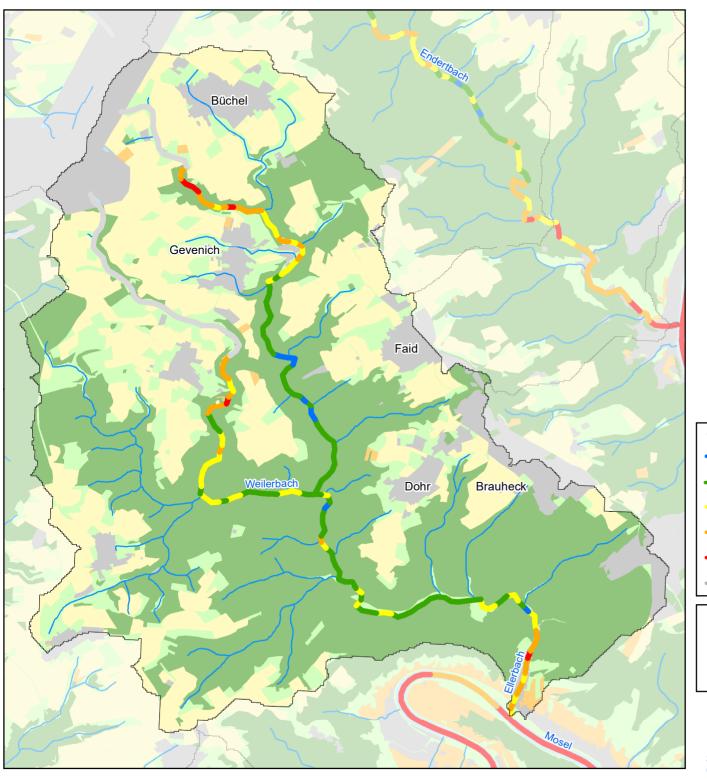
Gewässerstrukturgüte (5-stufig)

Strukturaüte (5 stufia): 2,7
