# Wasserkörper-Steckbrief

**Erbach**

**2716140000\_0**

**Saynbach/Wied**

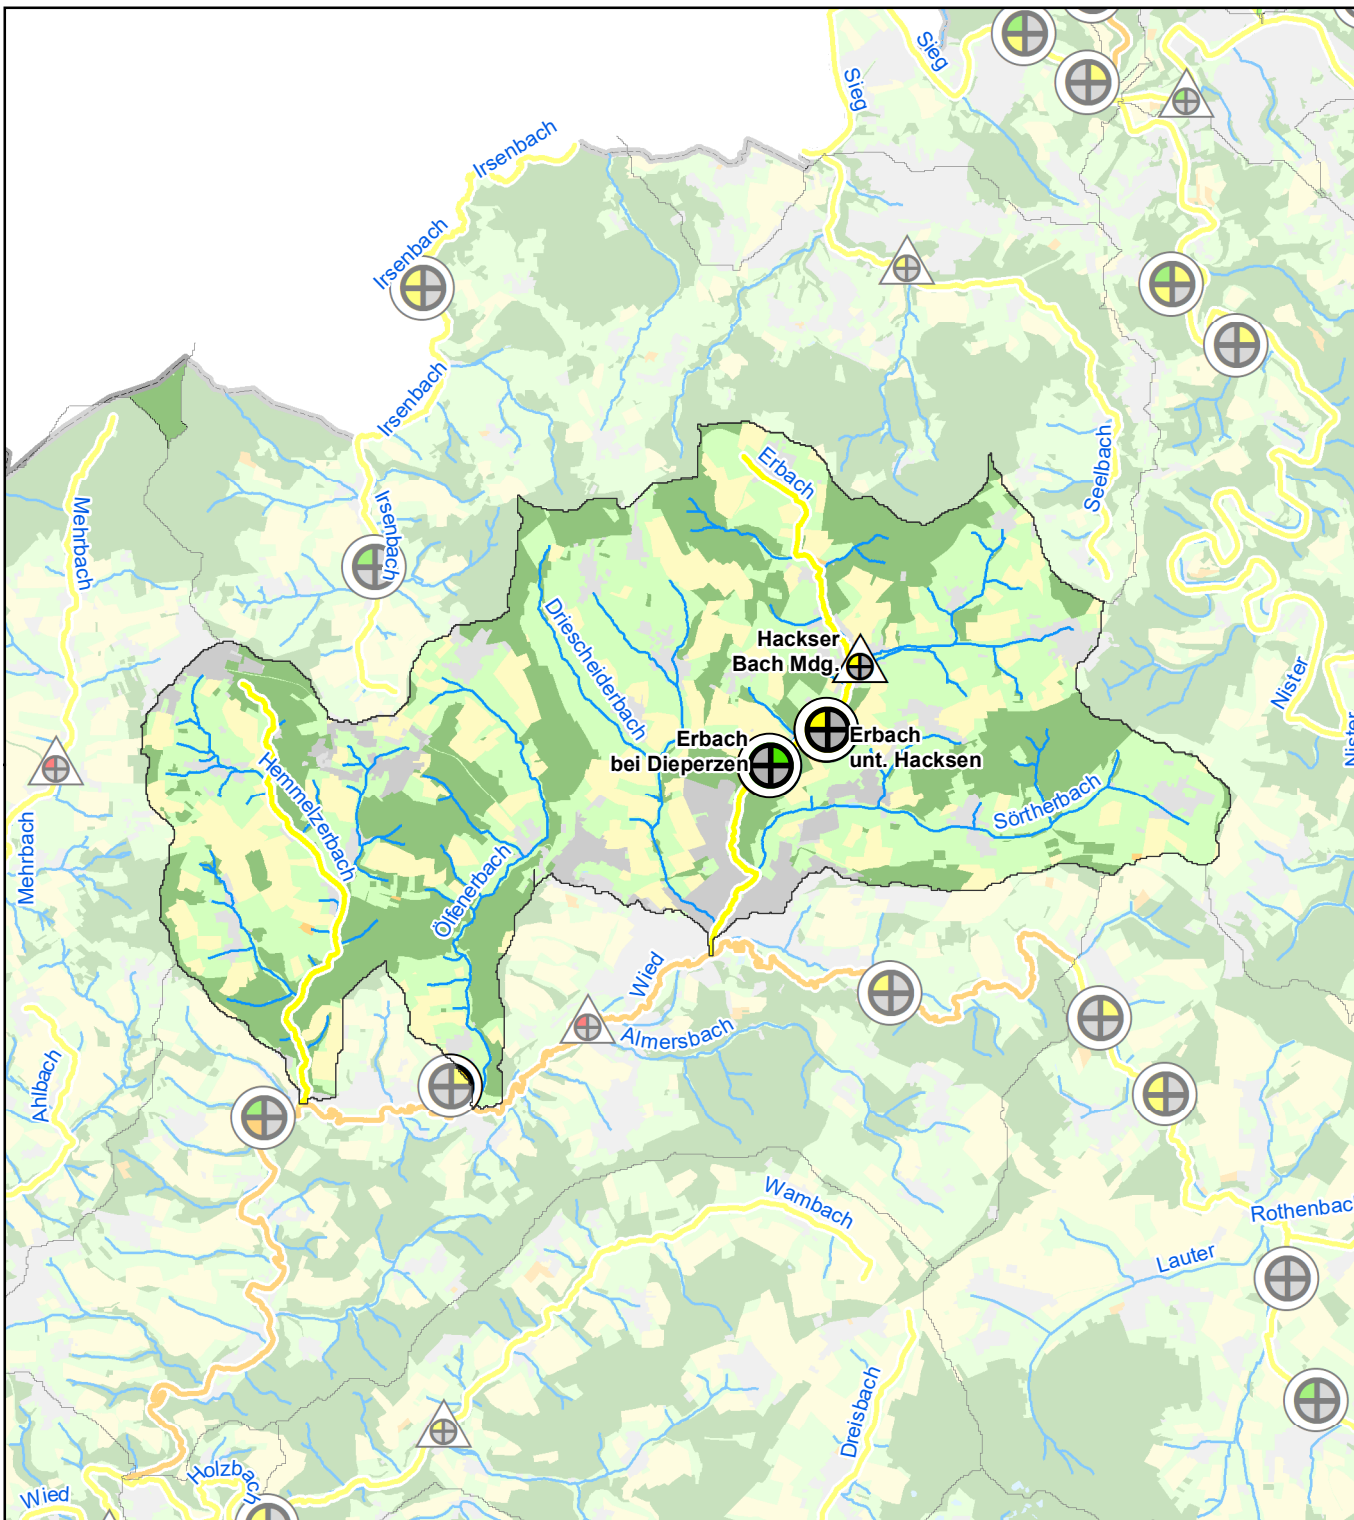
## Erbach

#### Wasserkörperbewertung Ökologischer Zustand / Ökologisches Potenzial

#### Wasserkörperbewertung Biologische Qualitäts- komponenten

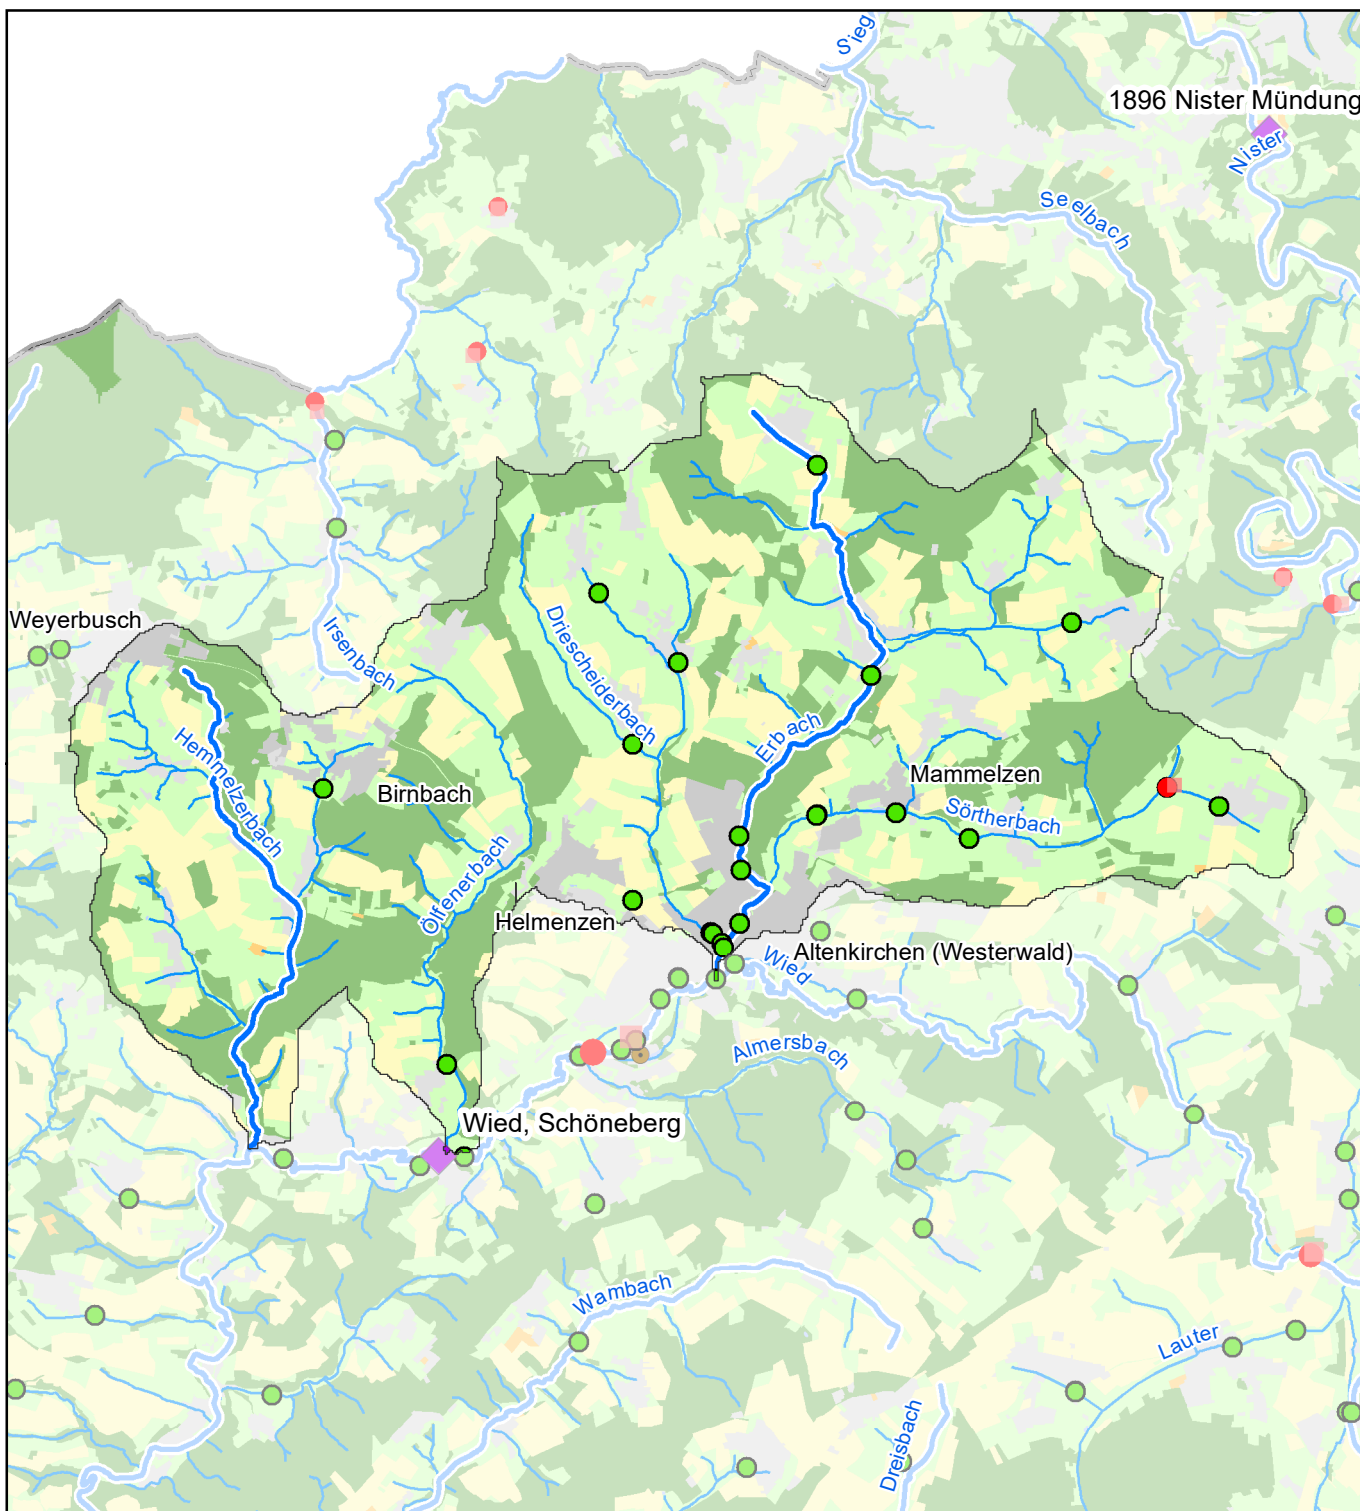
### Erbach

**Chemischer Zustand  
(ohne ubiquitäre Stoffe):**

gut

**Flussspezifische  
Schadstoffe (UQN):**

UQN eingehalten

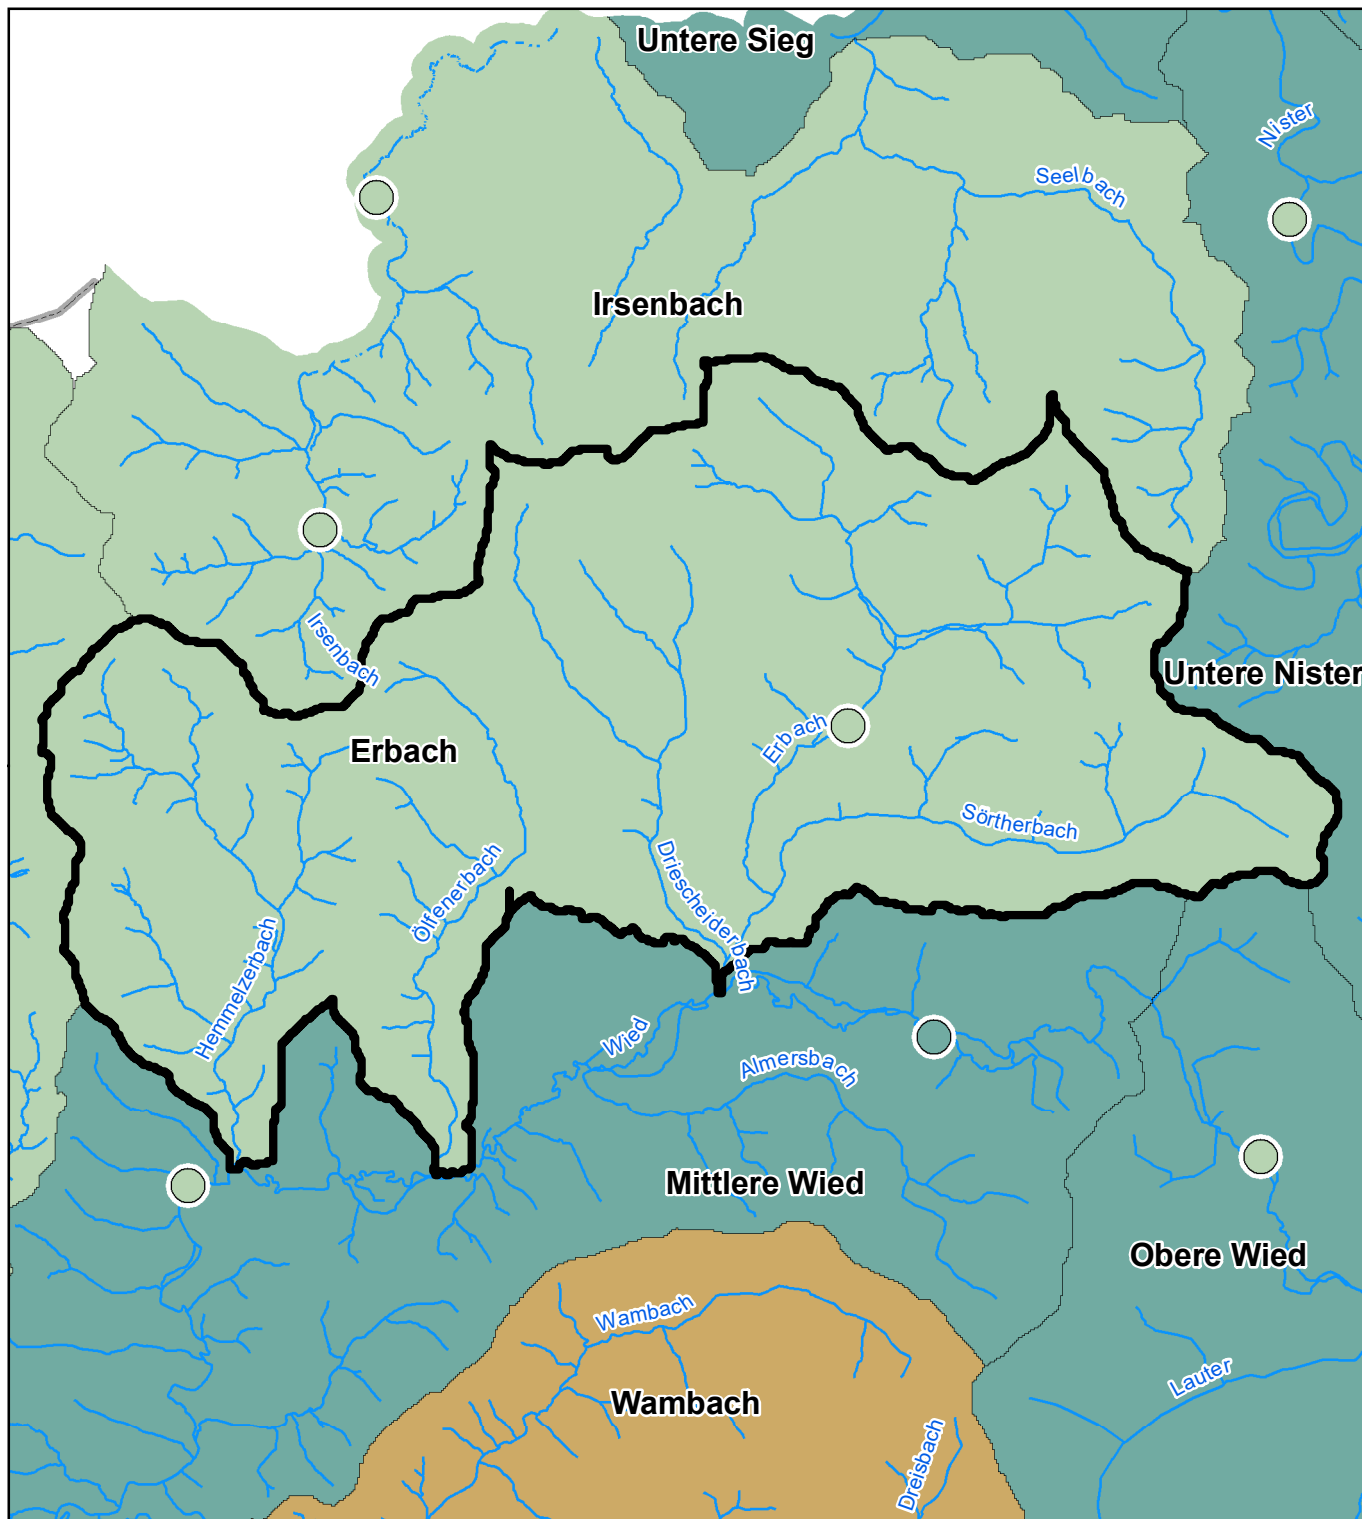
### Erbach

## Zusatzinformation zu Makrozoobenthos: Artenvielfalt Wasserinsekten (EPT) und Wiederbesiedlungspotenzial

Artenzahlen der fließgewässertypischen Insektengruppen der Eintagsfliegen, Steinfliegen und Köcherfliegen (EPT)

E = Ephemeroptera (Eintagsfliege)  
P = Plecoptera (Steinfliege)  
T = Trichoptera (Köcherfliege)

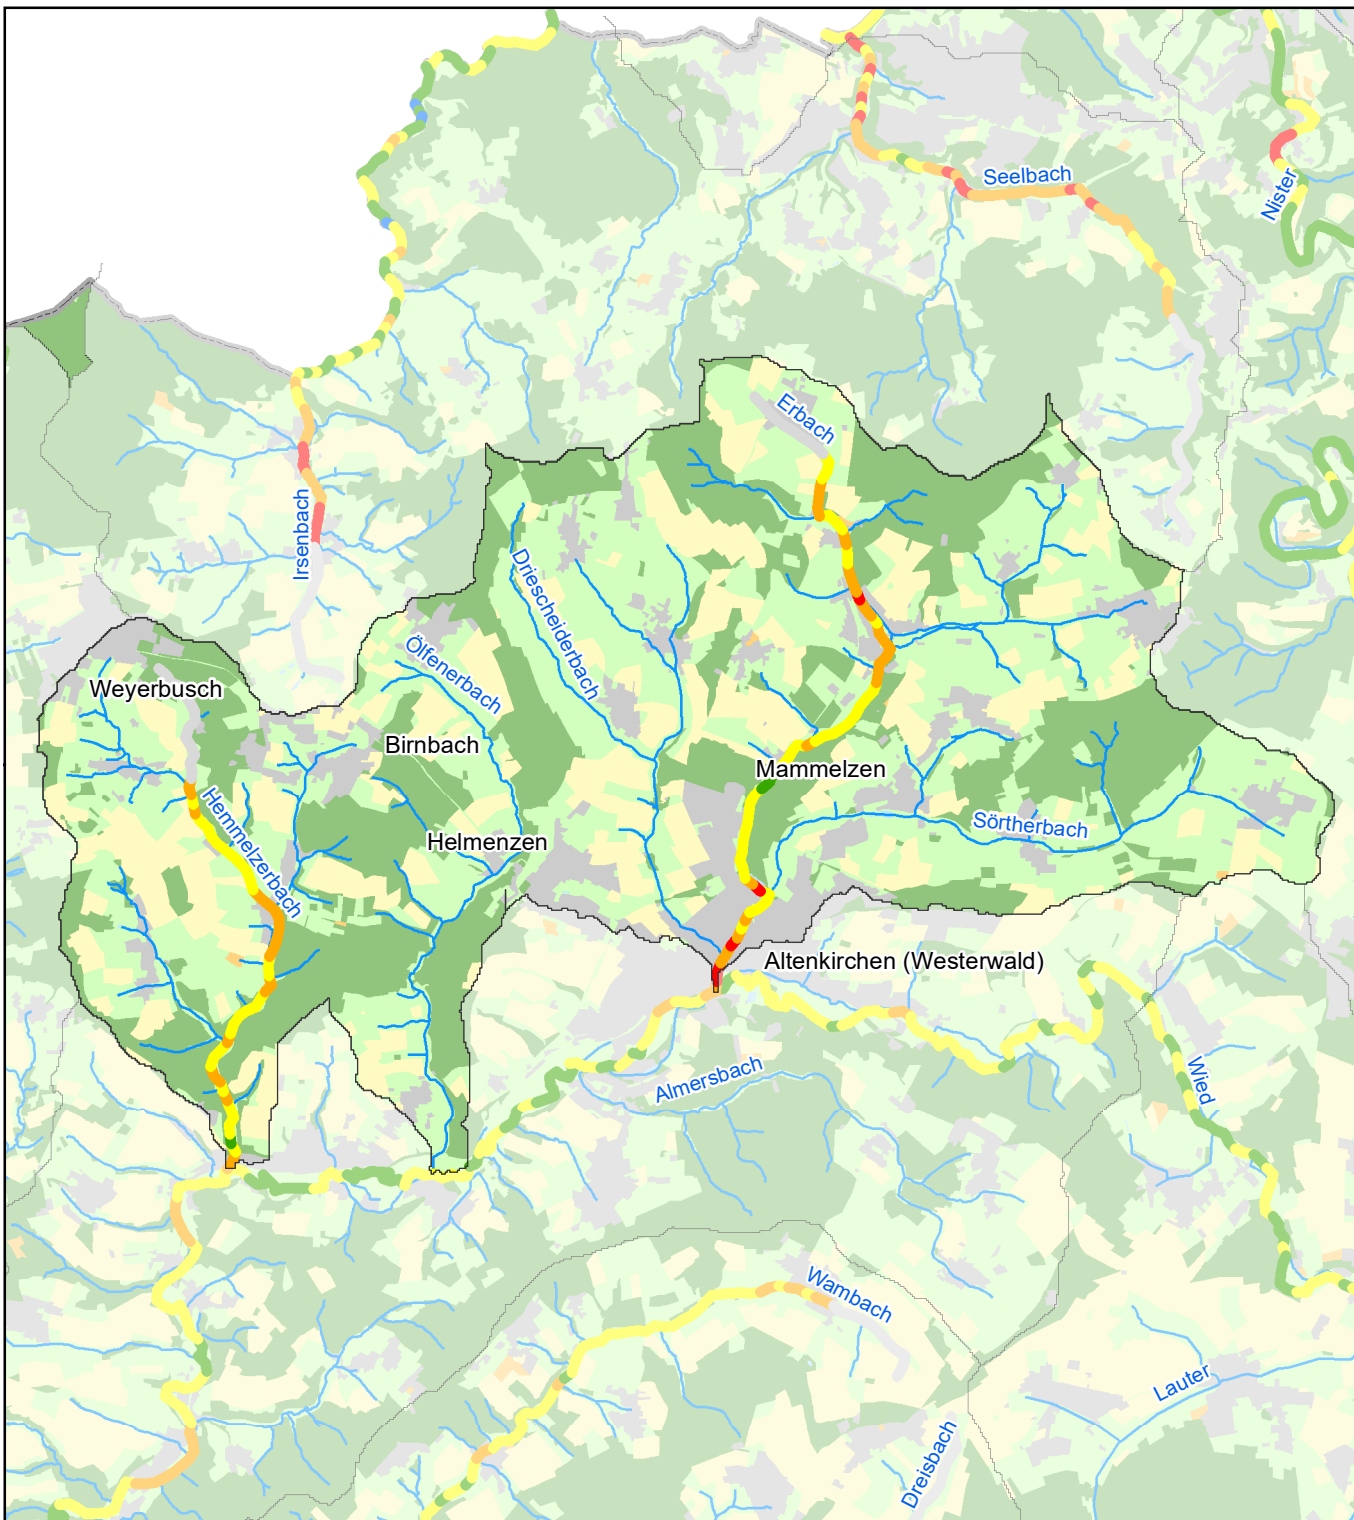
## Erbach

### Gewässerstrukturgüte (5-stufig)

- sehr gut
- gut
- mäßig
- unbefriedigend
- schlecht
- nicht bewertet
