# Wasserkörper-Steckbrief

**Gerbach**

**2392400000\_1**

**Selz-Pfrimm**

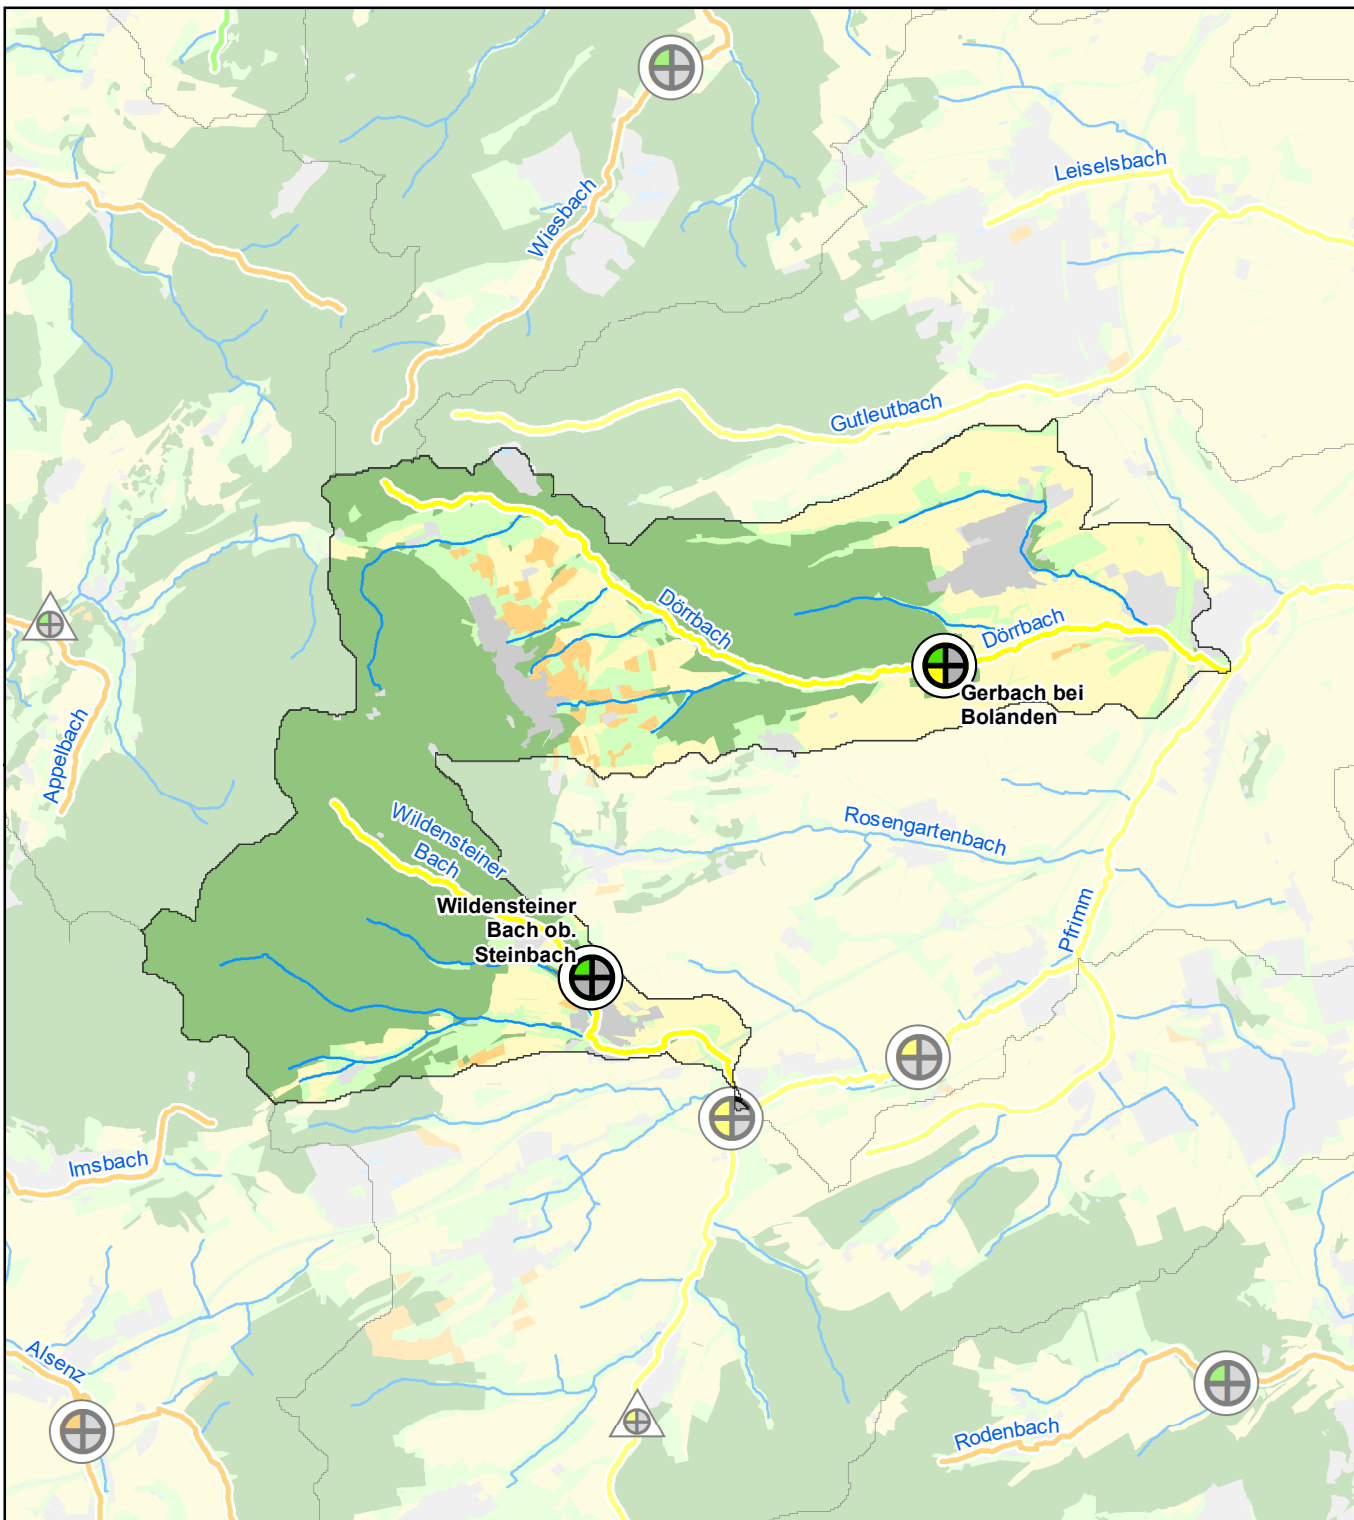
## Gerbach

#### Wasserkörperbewertung Ökologischer Zustand / Ökologisches Potenzial

#### Wasserkörperbewertung Biologische Qualitäts- komponenten

### Bewertung des Wasserkörpers

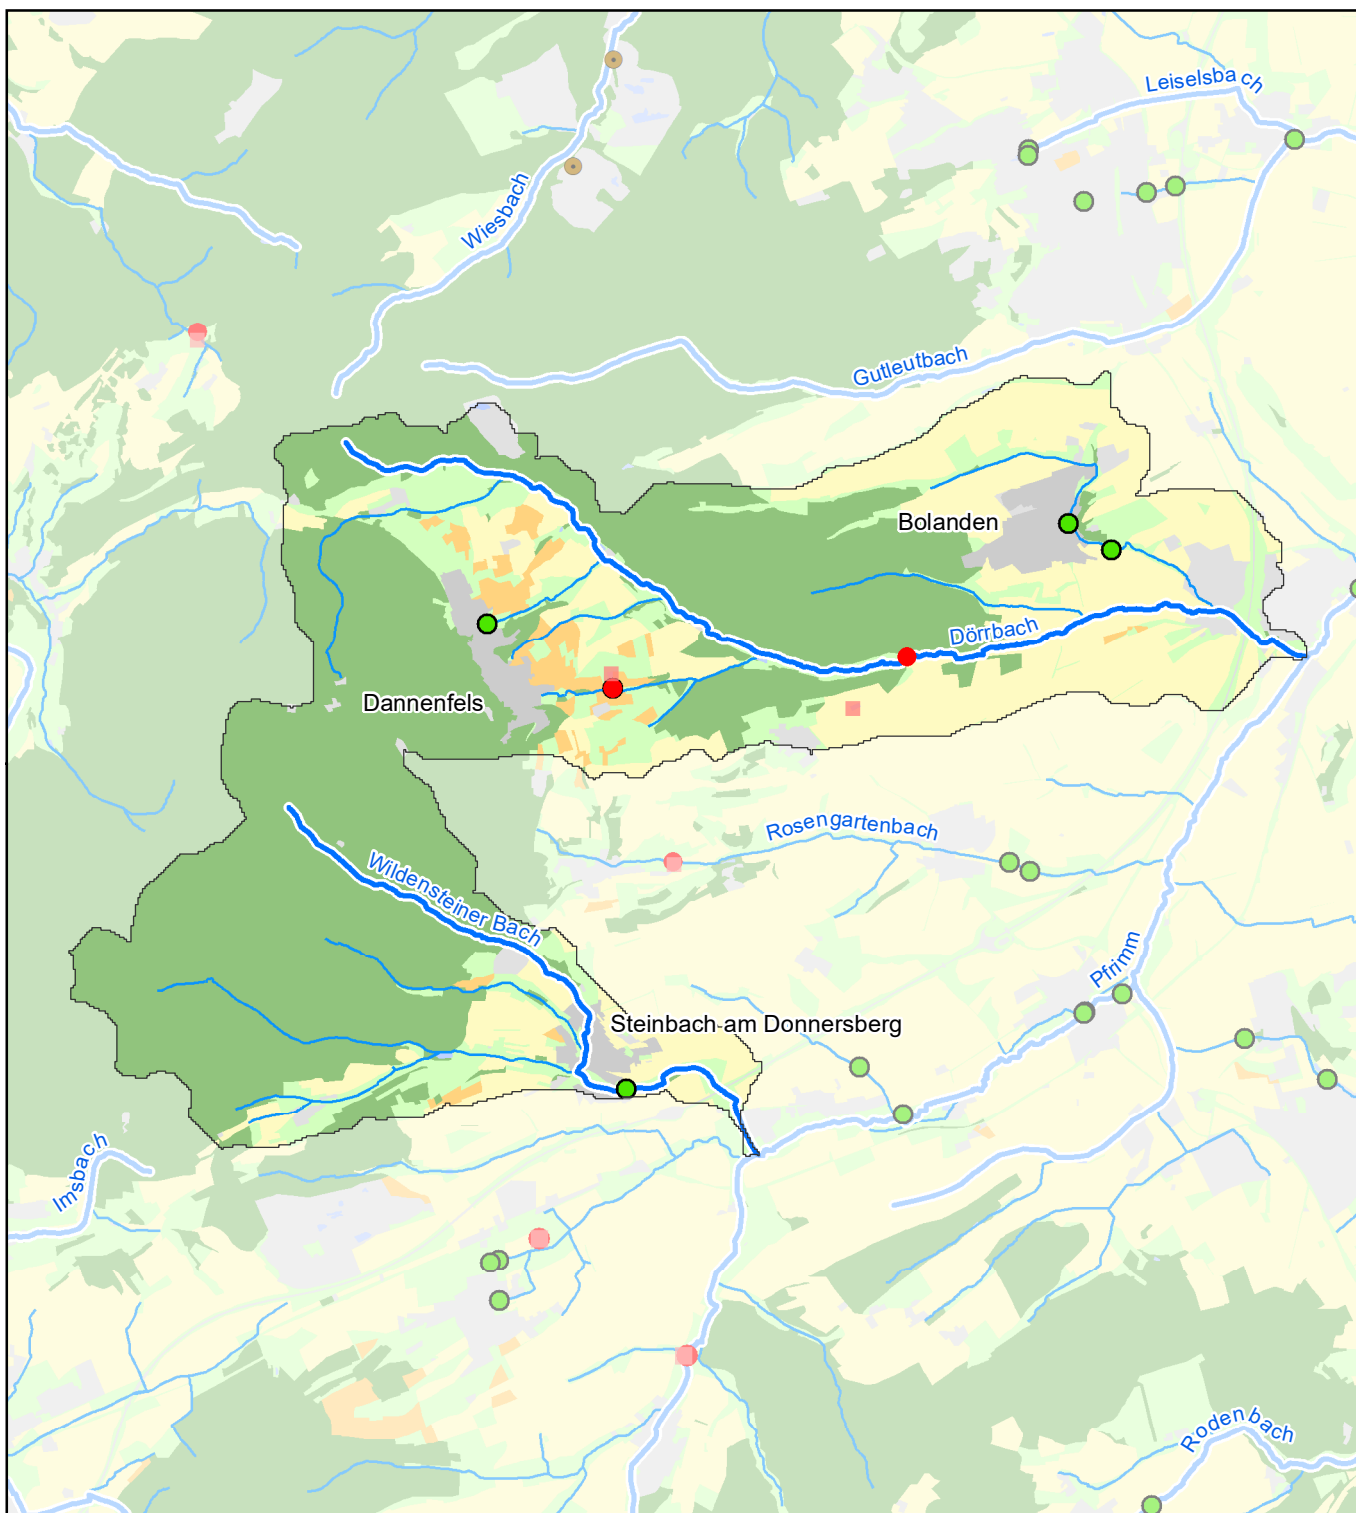
### Gerbach

## Chemie

**Chemischer Zustand  
(ohne ubiquitäre Stoffe):**

### Punktquellen

#### kommunale Kläranlagen

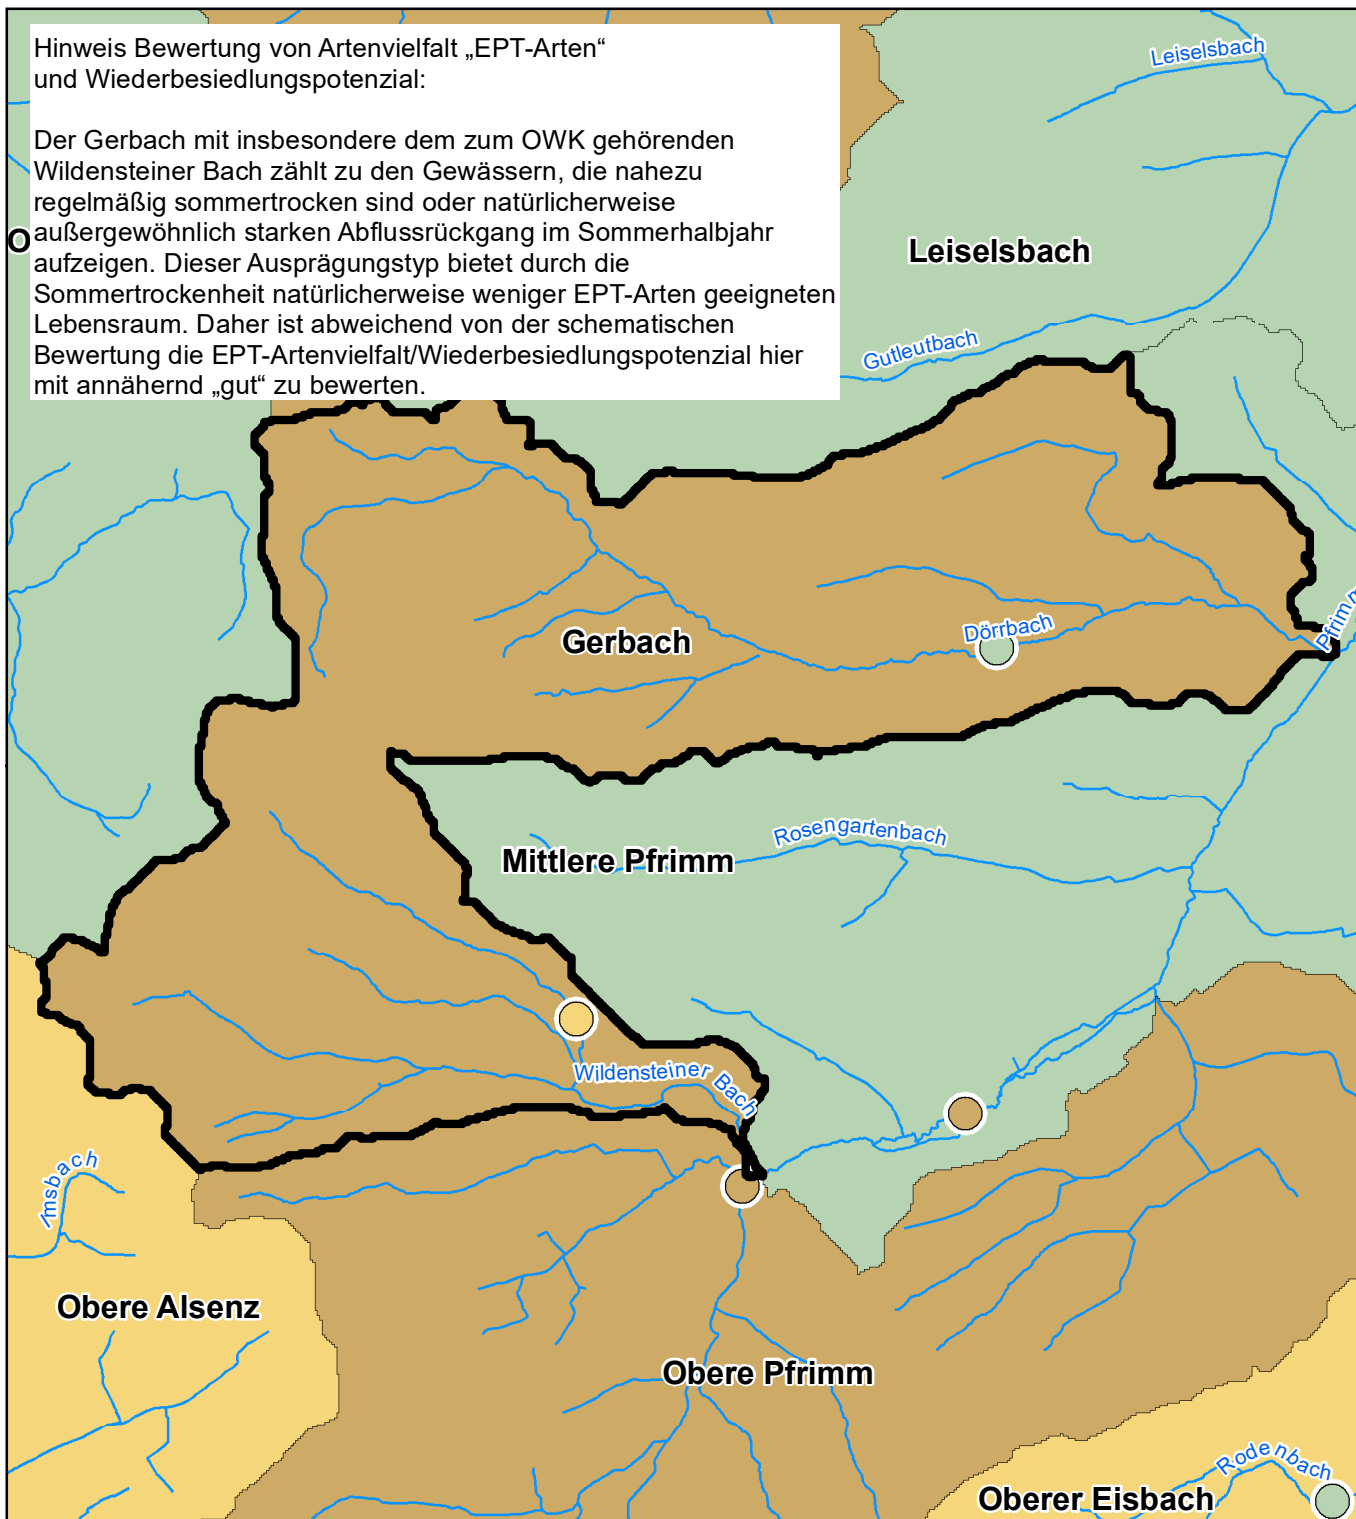
### Gerbach

## Zusatzinformation zu Makrozoobenthos: Artenvielfalt Wasserinsekten (EPT) und Wiederbesiedlungspotenzial

Der Gerbach mit insbesondere dem zum OWK gehörenden Wildensteiner Bach zählt zu den Gewässern, die nahezu regelmäßig sommertrocken sind oder natürlicherweise außergewöhnlich starken Abflussrückgang im Sommerhalbjahr aufzeigen. Dieser Ausprägungstyp bietet durch die Sommertrockenheit natürlicherweise weniger EPT-Arten geeigneten Lebensraum. Daher ist abweichend von der schematischen Bewertung die EPT-Artenvielfalt/Wiederbesiedlungspotenzial hier mit annähernd „gut“ zu bewerten.

Artenzahlen der fließgewässertypischen Insektengruppen der Eintagsfliegen, Steinfliegen und Köcherfliegen (EPT)

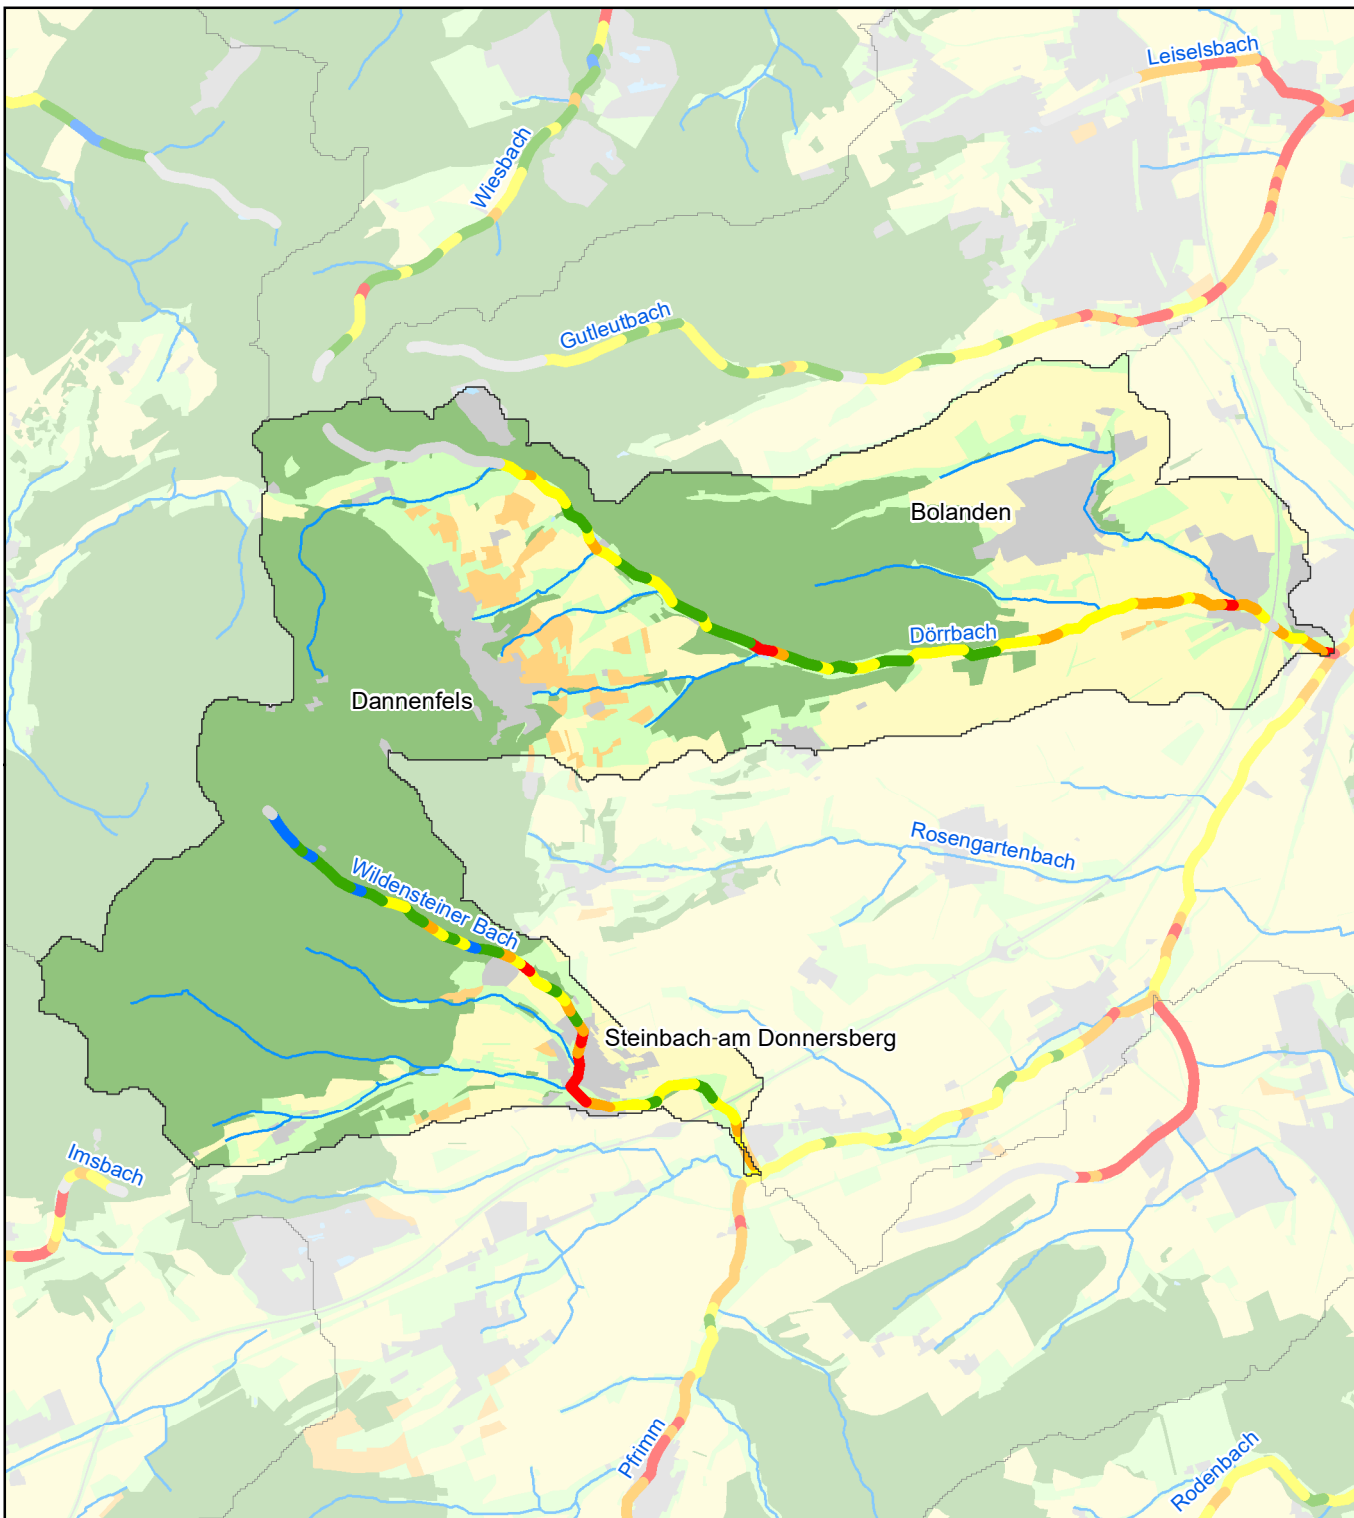
## Gerbach

# Gewässerstruktur- güte (5-stufig)

### Gewässerstrukturgüte (5-stufig)
