# Wasserkörper-Steckbrief

**Hambach**

**2587940000\_0**

**Dill/Mittlere Lahn Nord/Untere Lahn**

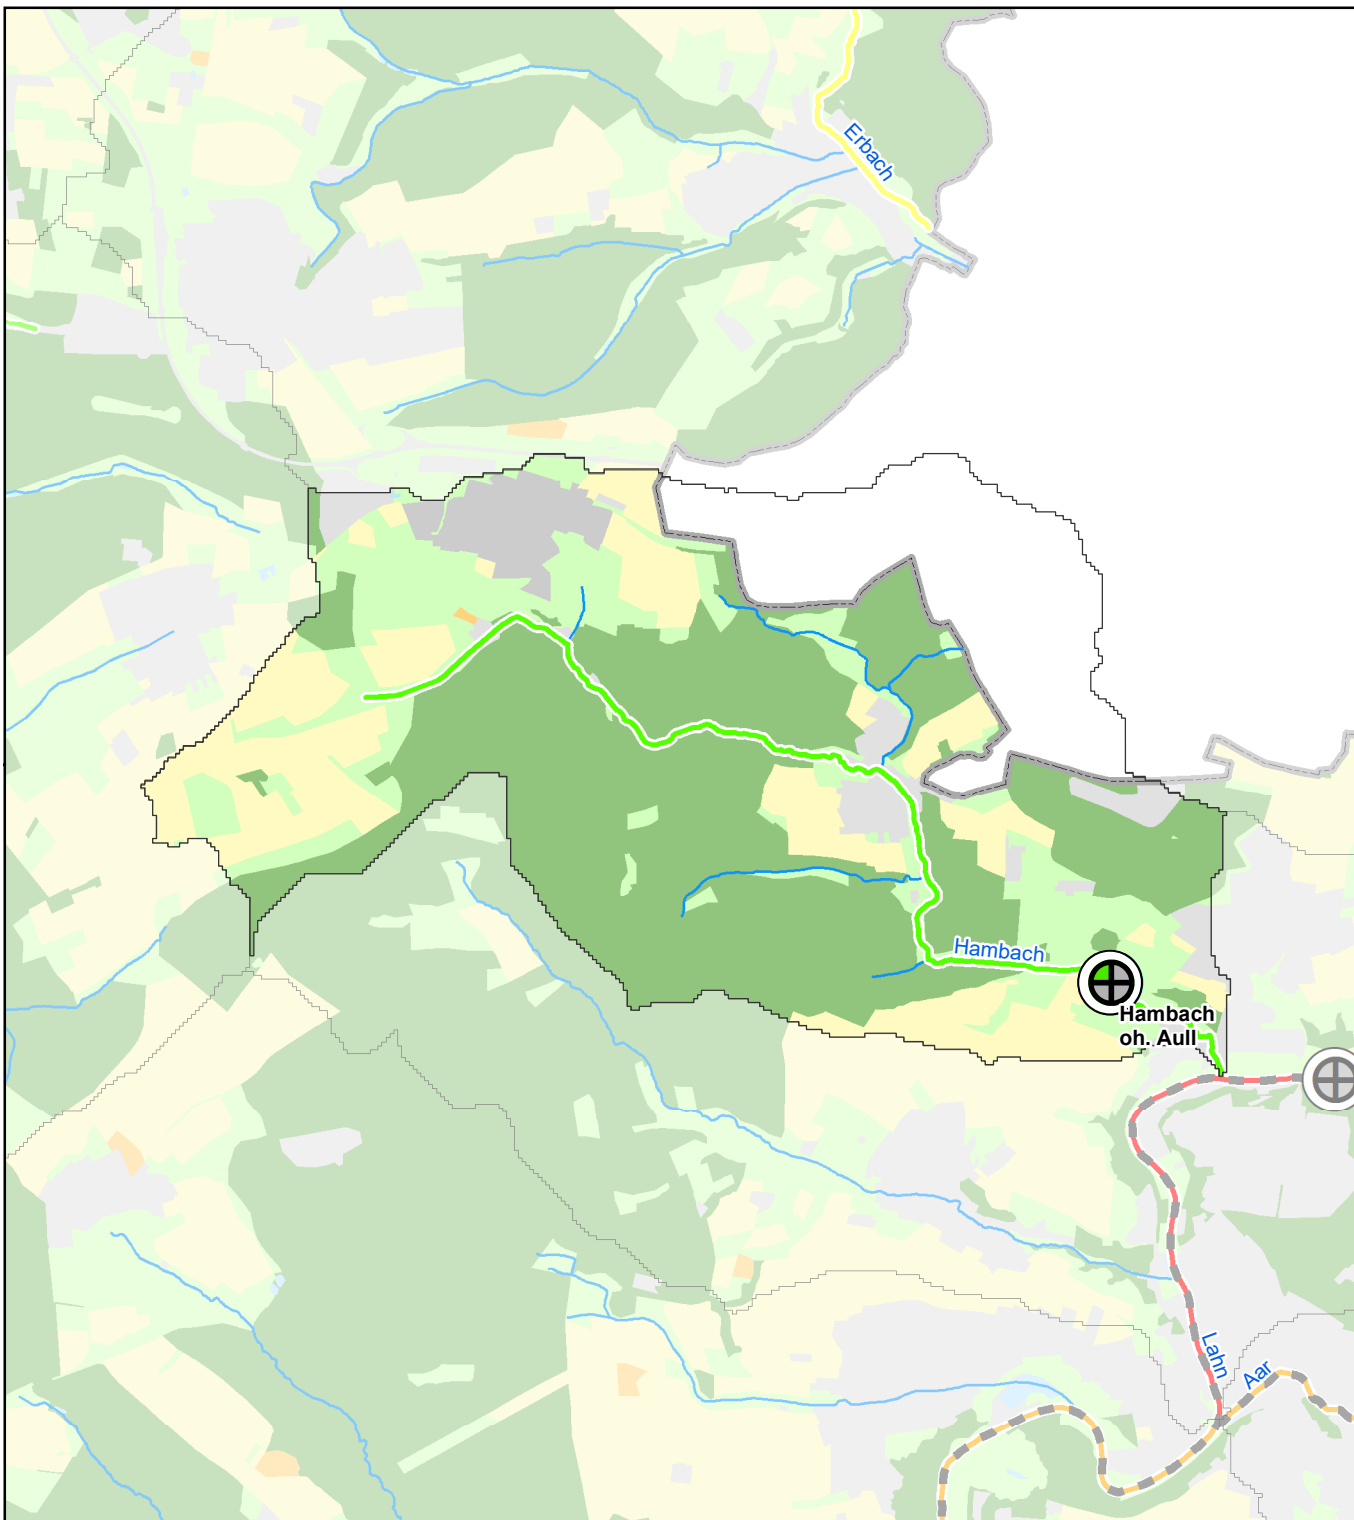
## Hambach

#### Wasserkörperbewertung Ökologischer Zustand / Ökologisches Potenzial

#### Wasserkörperbewertung Biologische Qualitäts- komponenten

### Bewertung des Wasserkörpers

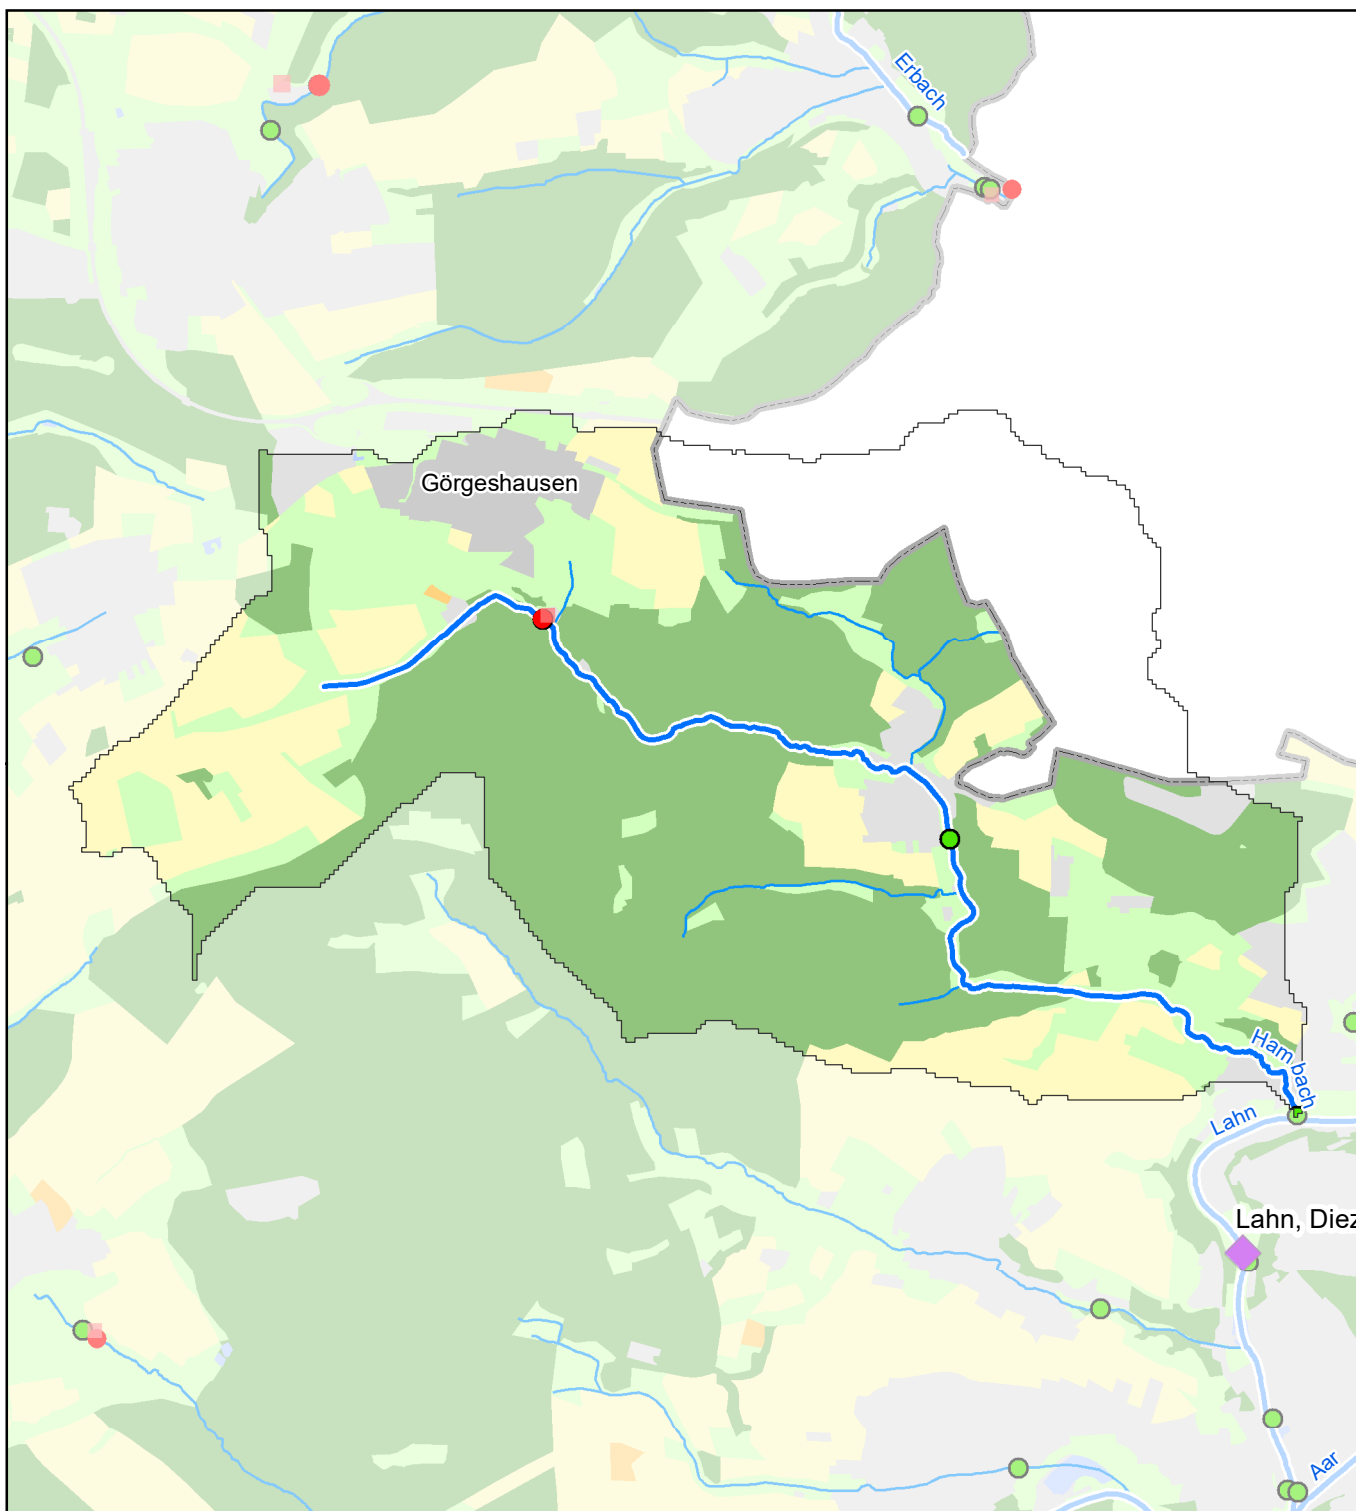
### Hambach

**Chemischer Zustand  
(ohne ubiquitäre Stoffe):**

gut

**Flussspezifische  
Schadstoffe (UQN):**

UQN eingehalten

## Punktquellen

### kommunale Kläranlagen

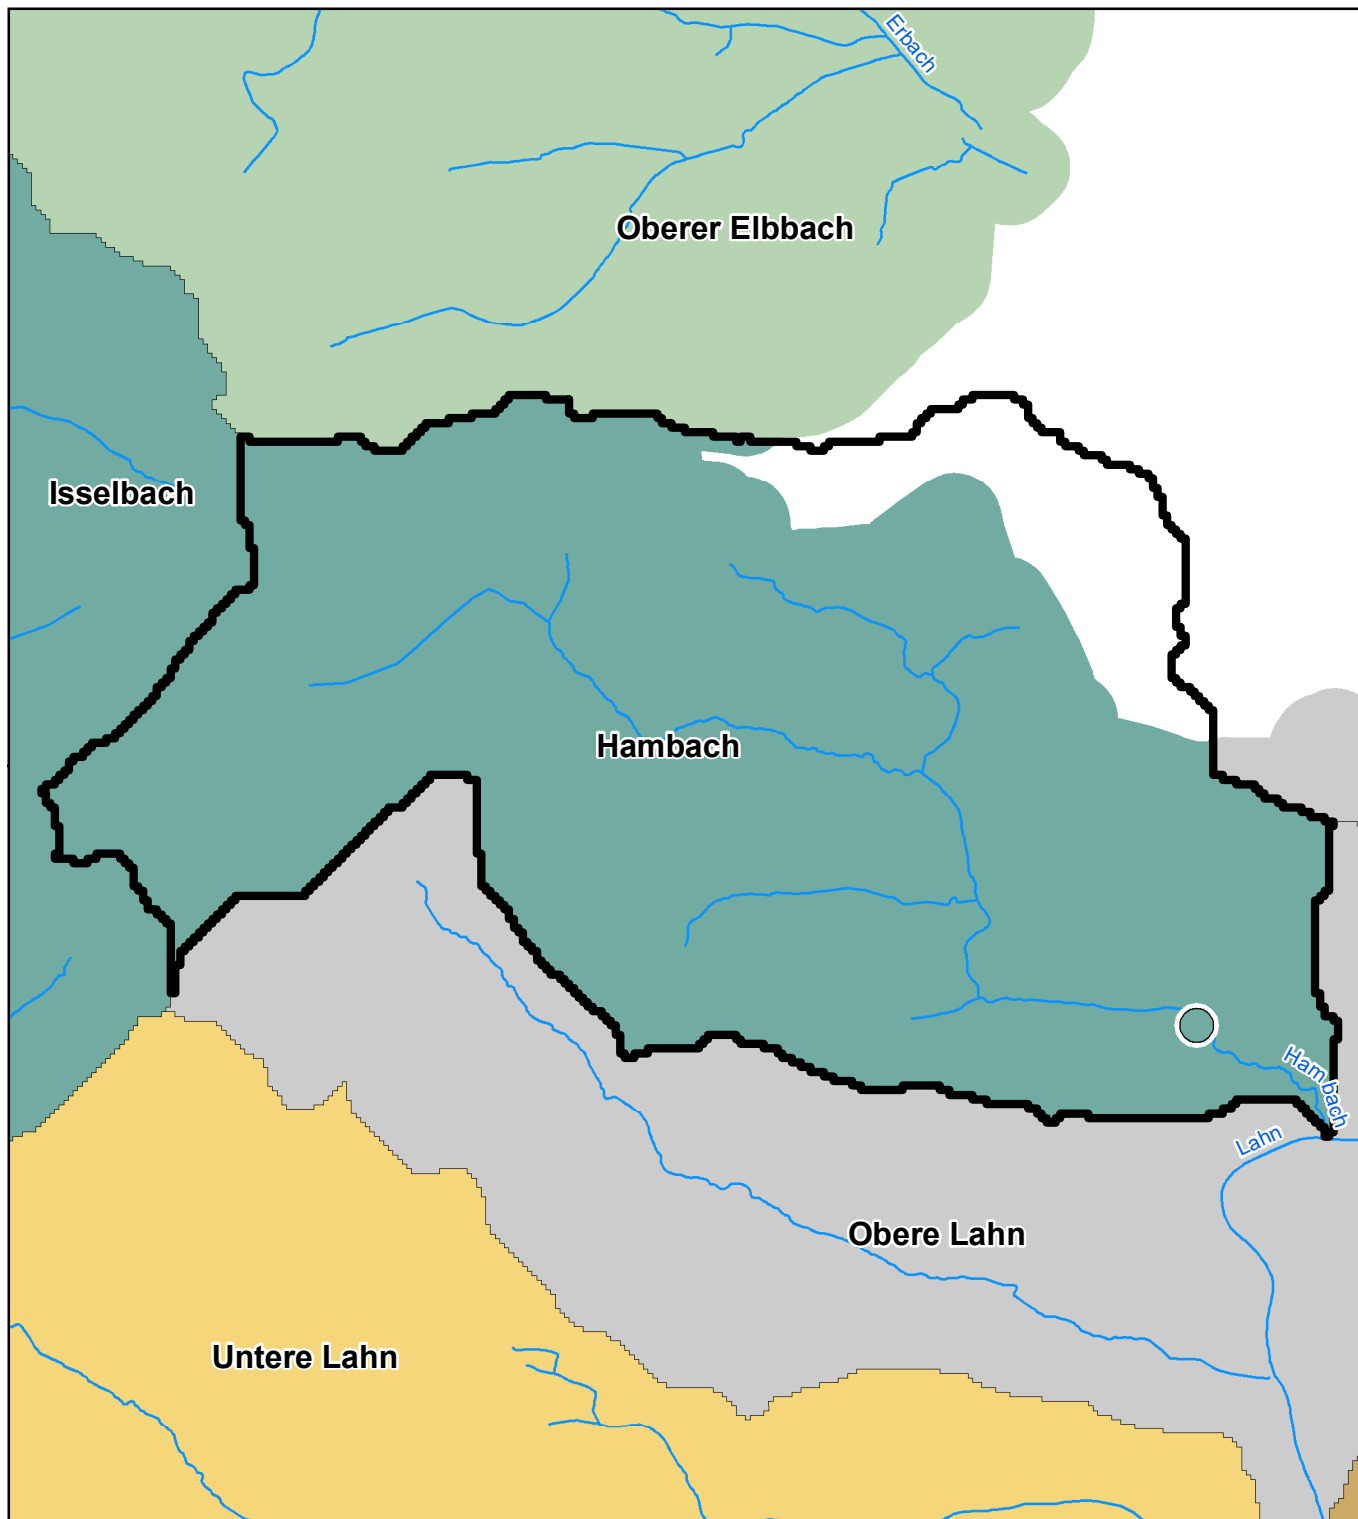
### Hambach

## Zusatzinformation zu Makrozoobenthos: Artenvielfalt Wasserinsekten (EPT) und Wiederbesiedlungspotenzial

Artenzahlen der fließgewässertypischen Insektengruppen der Eintagsfliegen, Steinfliegen und Köcherfliegen (EPT)

E = Ephemeroptera (Eintagsfliege)  
P = Plecoptera (Steinfliege)  
T = Trichoptera (Köcherfliege)

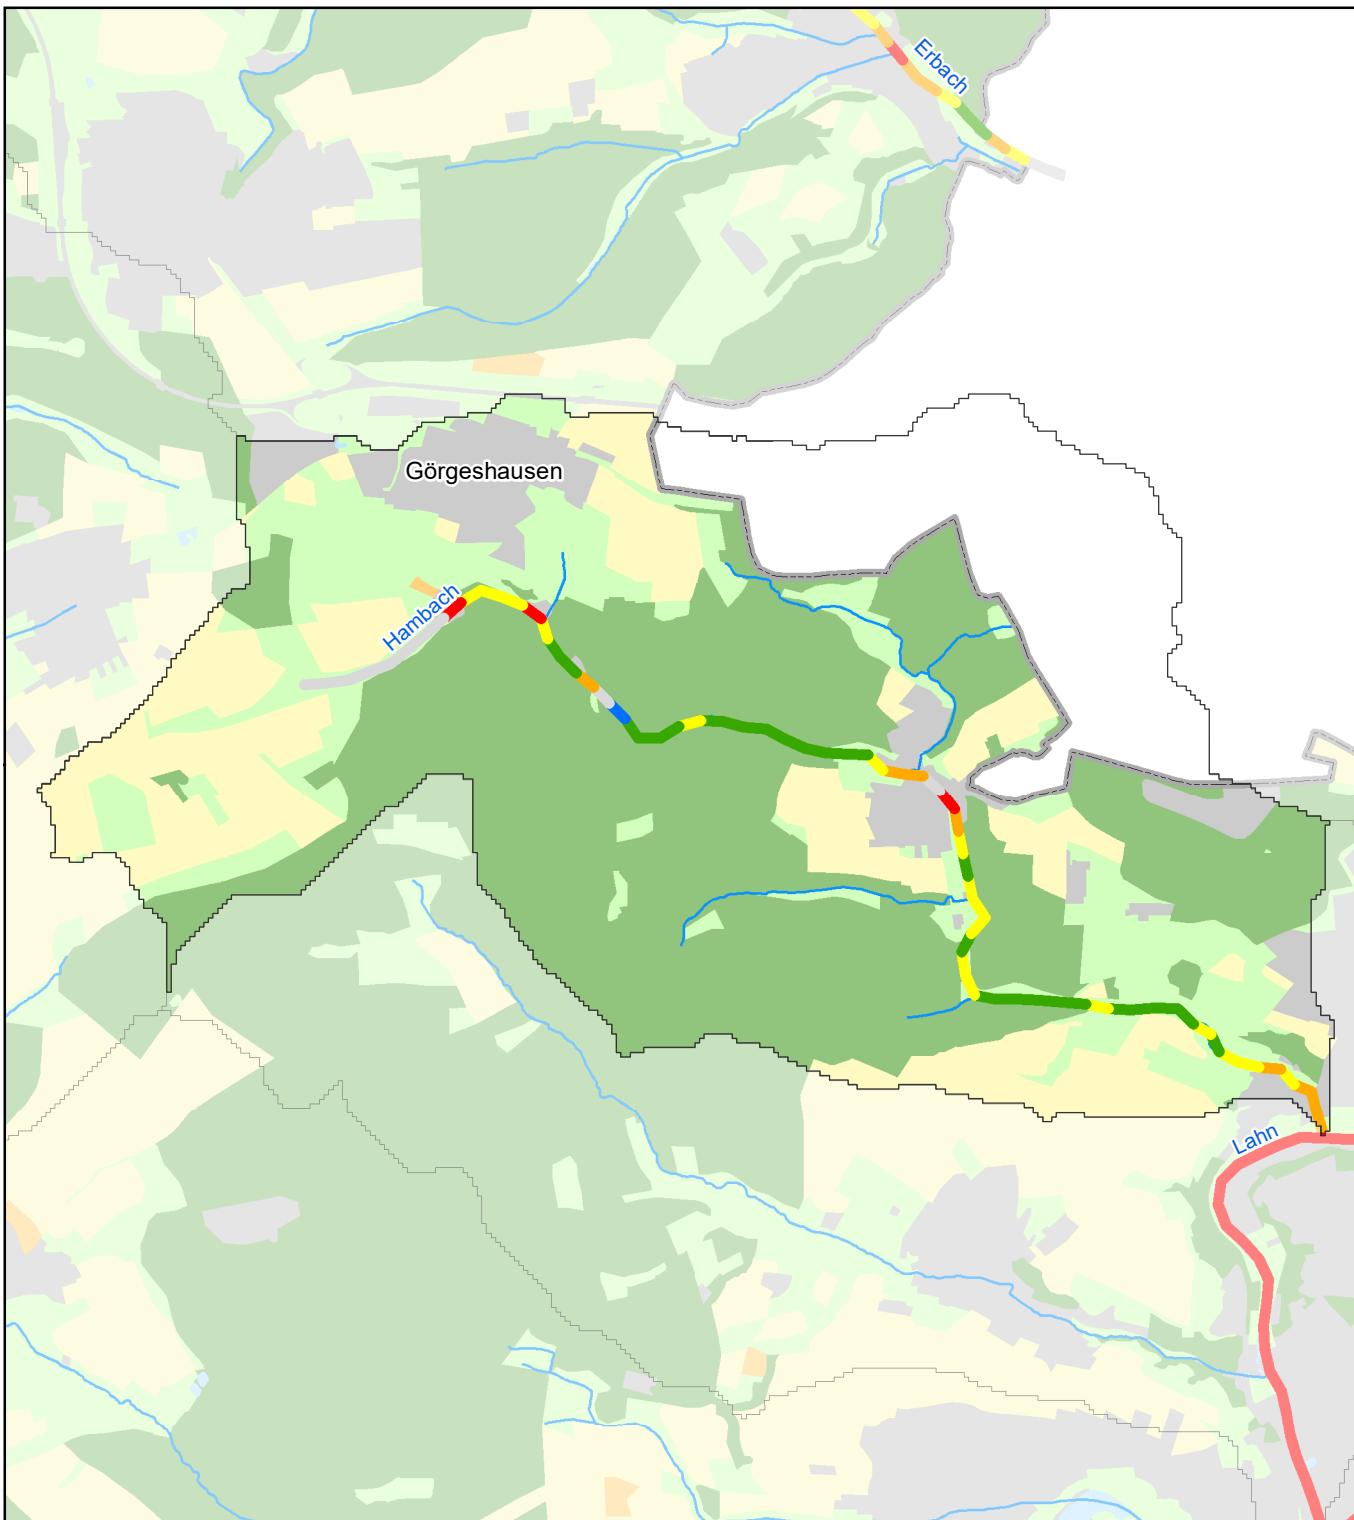
## Hambach

### Gewässerstrukturgüte (5-stufig)

- sehr gut
- gut
- mäßig
- unbefriedigend
- schlecht
- nicht bewertet
