Wasserkörper-Steckbrief

Holpebach

2725200000_0

Sieg

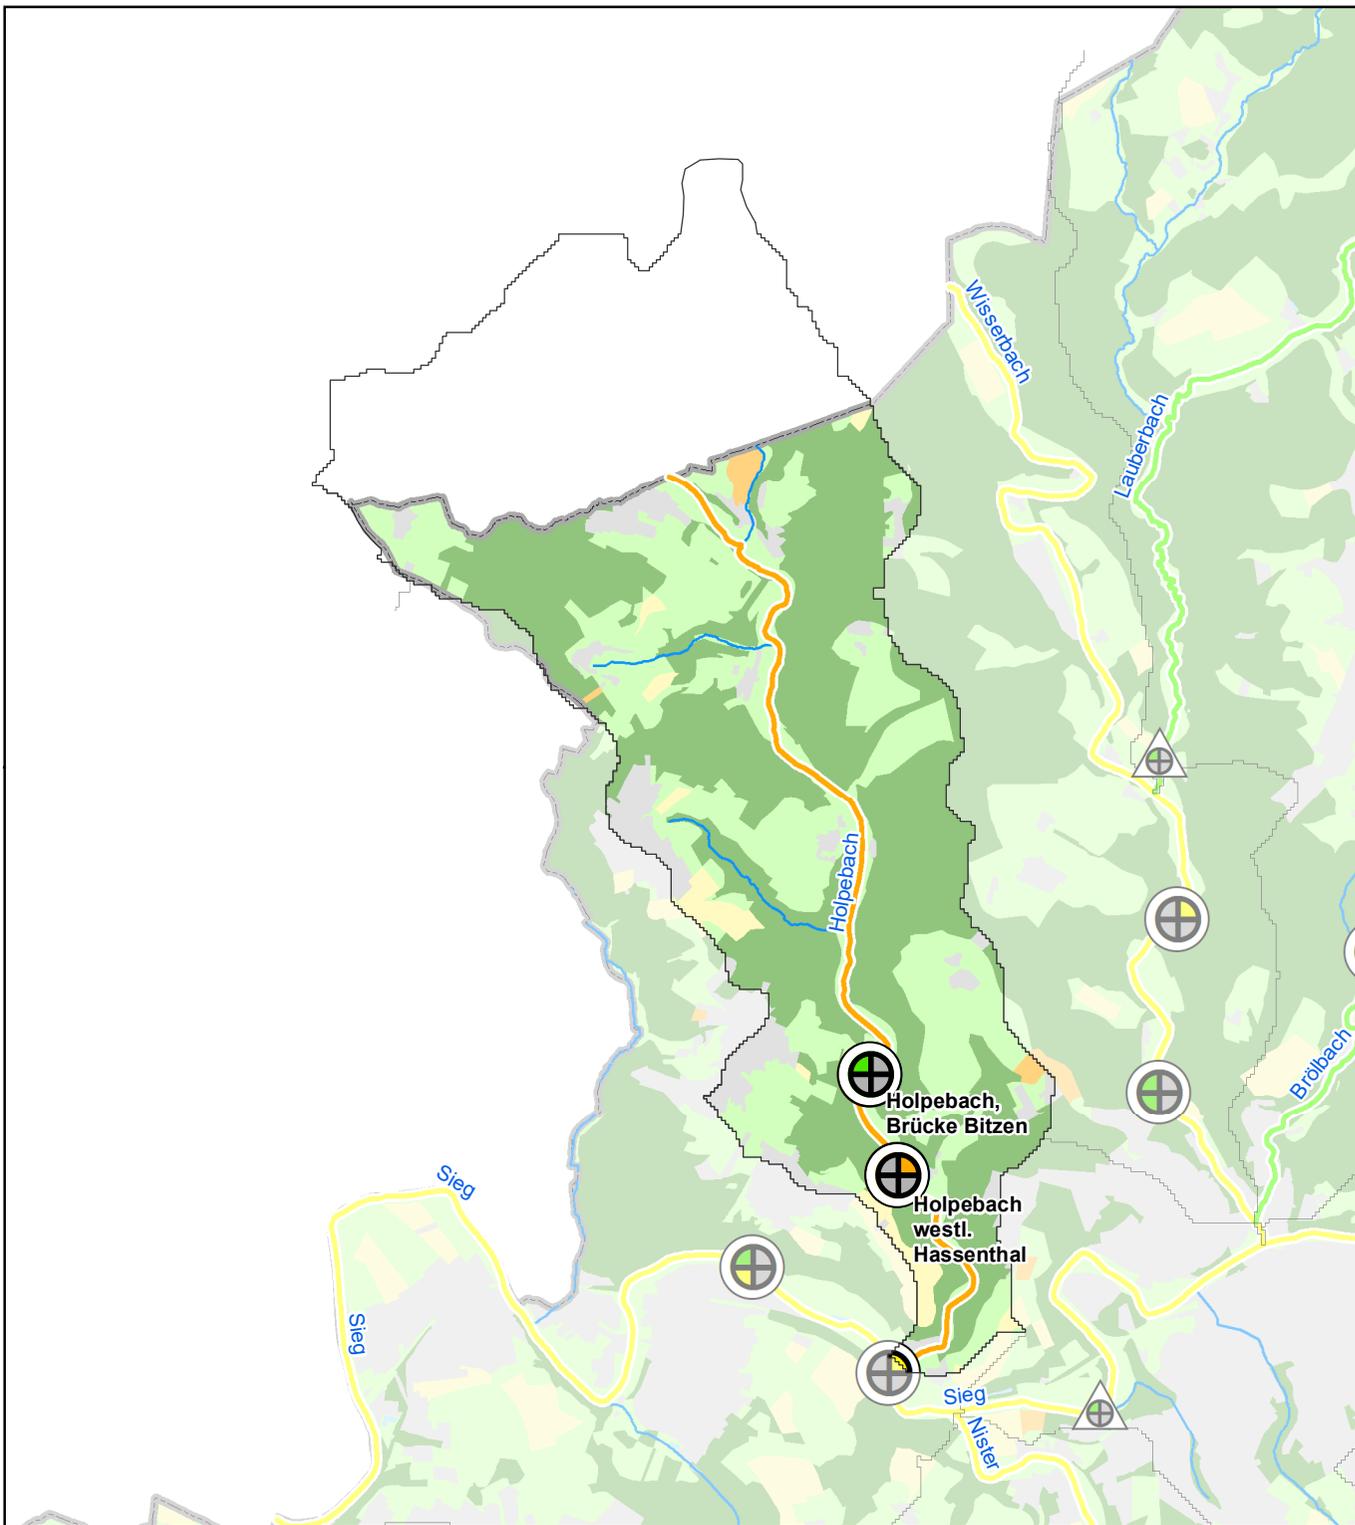
Holpebach

Wasserkörperbewertung
Ökologischer Zustand /
Ökologisches Potenzial

Wasserkörperbewertung
Biologische Qualitäts-
komponenten

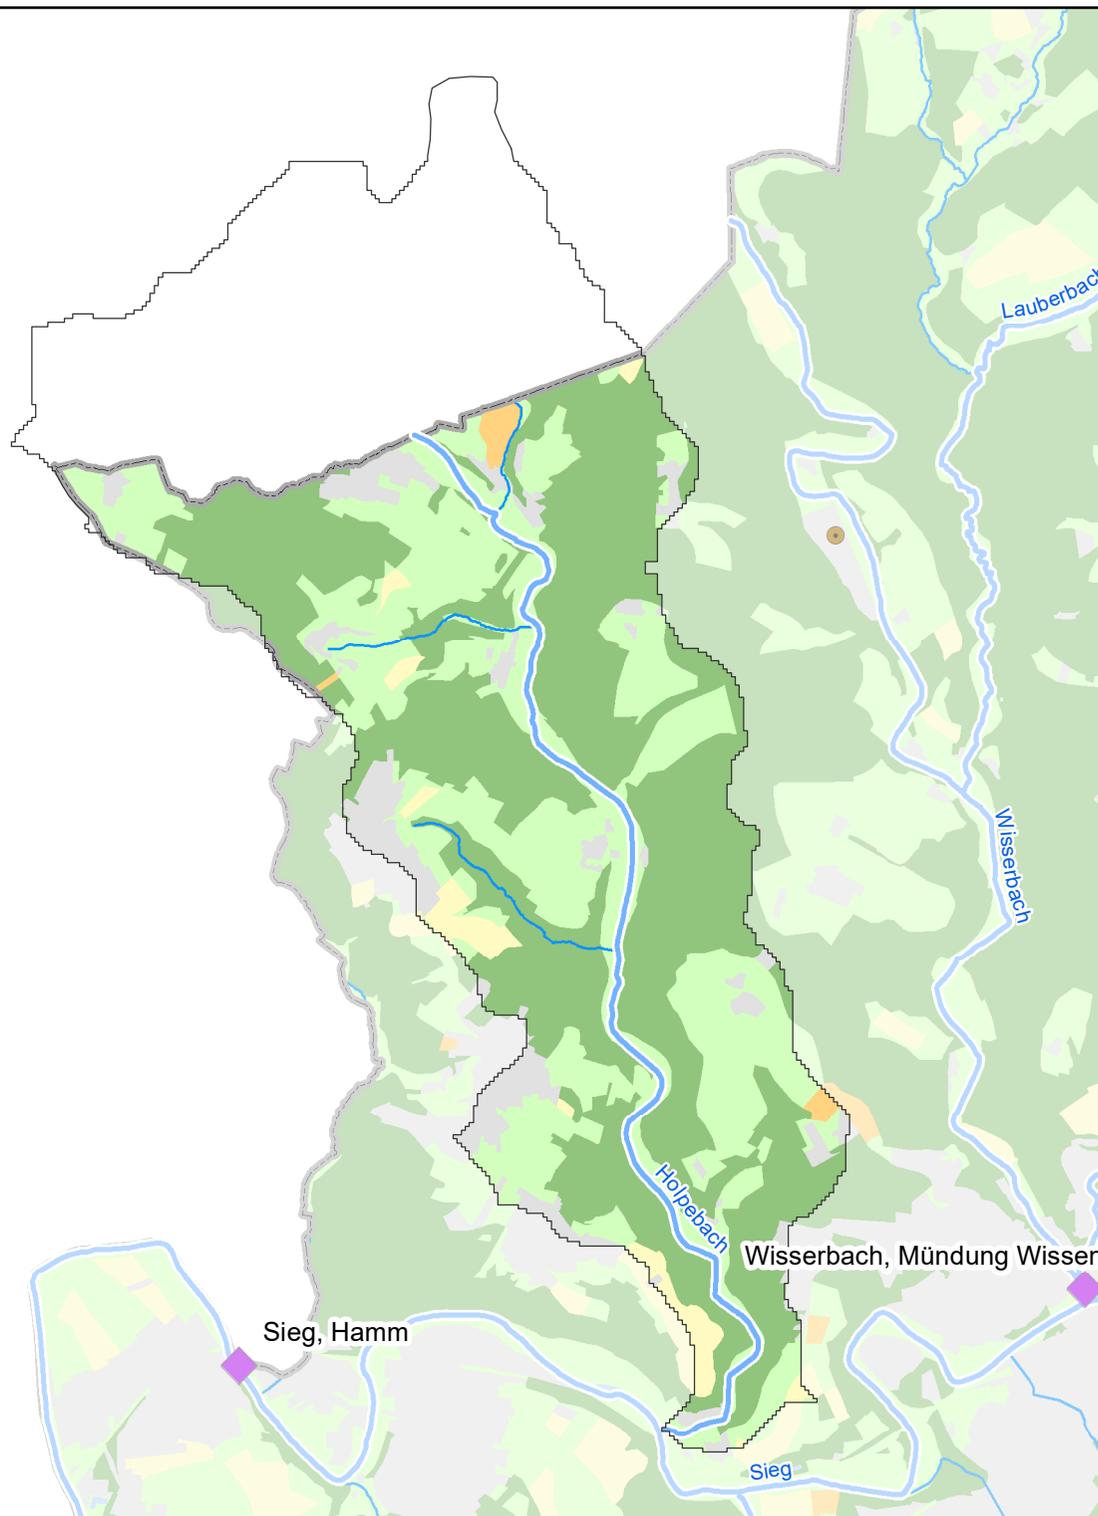
Holpebach

Chemie

Chemischer Zustand (ohne ubiquitäre Stoffe): gut

Flussspezifische Schadstoffe (UQN): UQN eingehalten

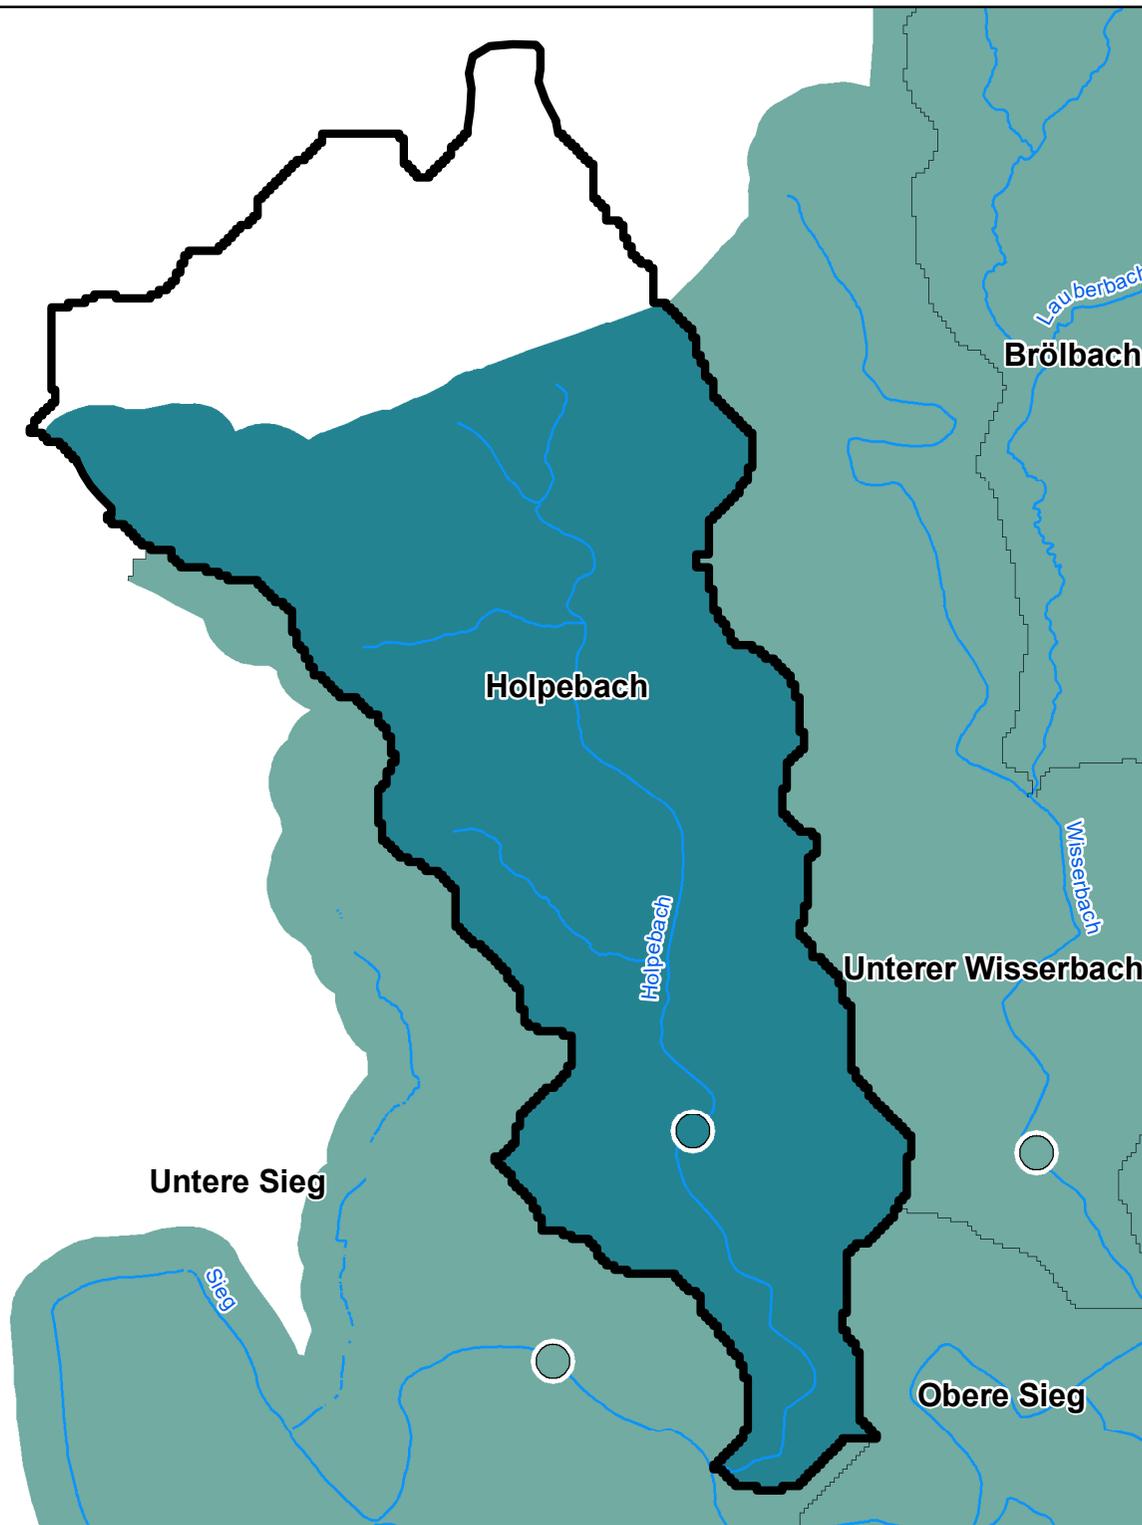
Holpebach

Zusatzinformation zu Makrozoobenthos: Artenvielfalt Wasserinsekten (EPT) und Wiederbesiedlungspotenzial

Artenzahlen der fließgewässertypischen Insektengruppen der Eintagsfliegen, Steinfliegen und Köcherfliegen (EPT)

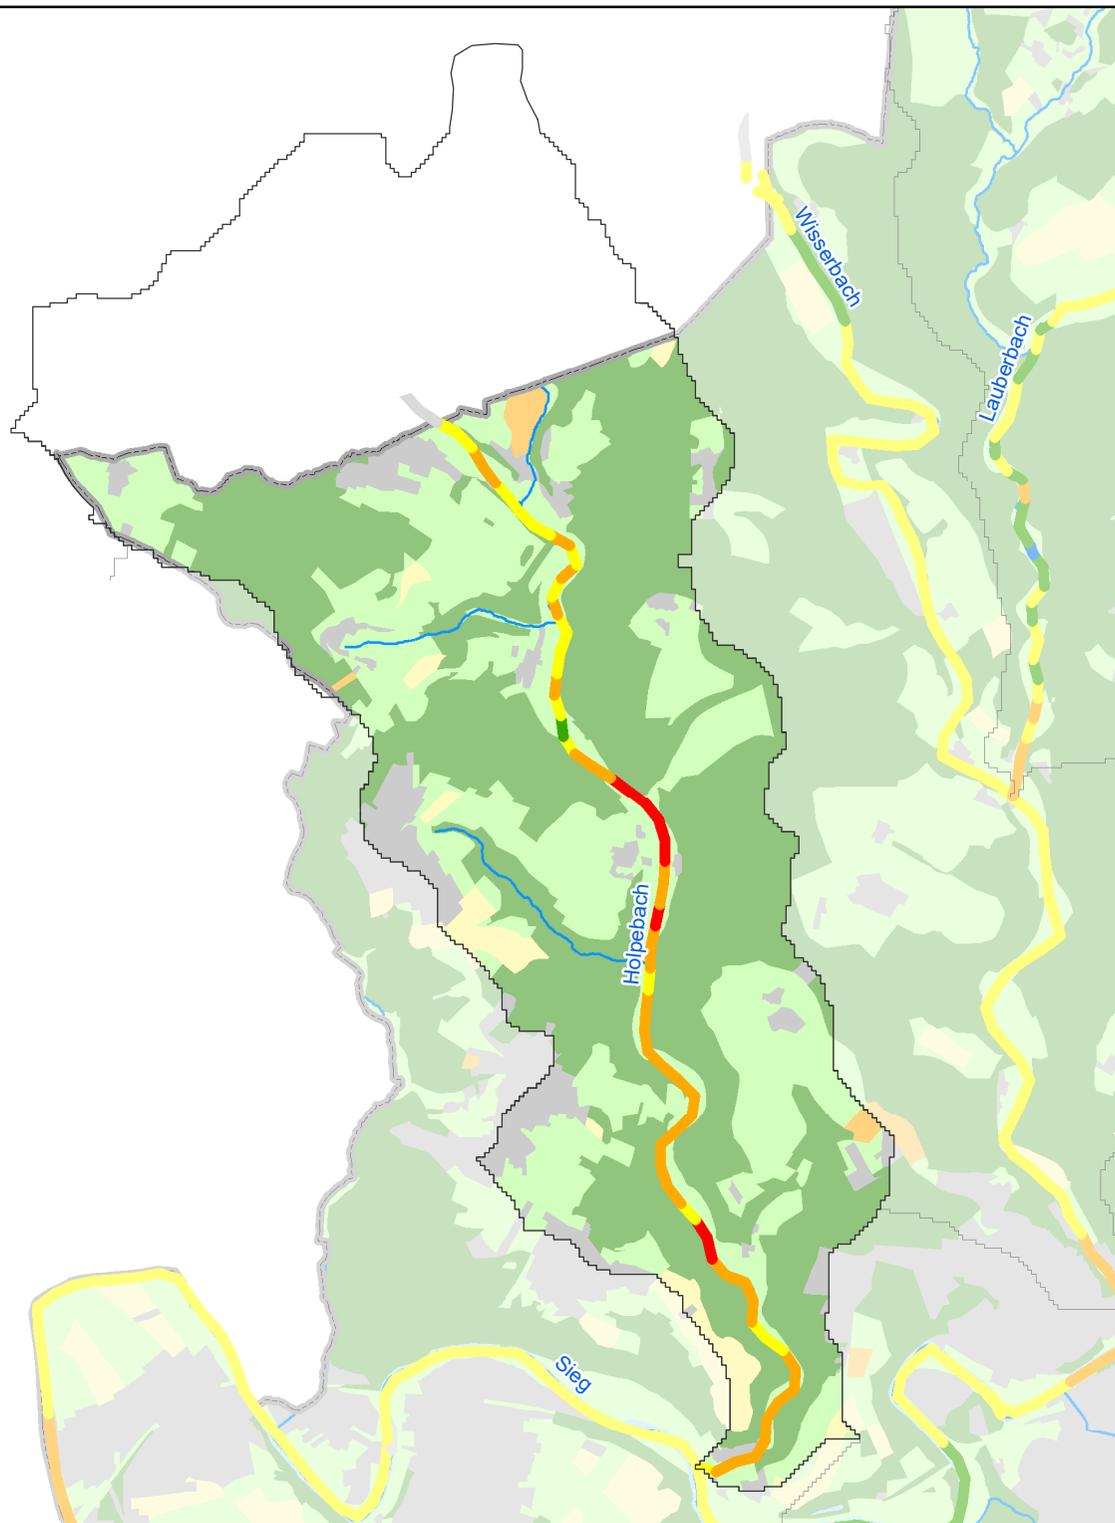
Holpebach

Gewässerstrukturgüte (5-stufig)
