Wasserkörper-Steckbrief

Irsenbach

2725400000_0

Sieg

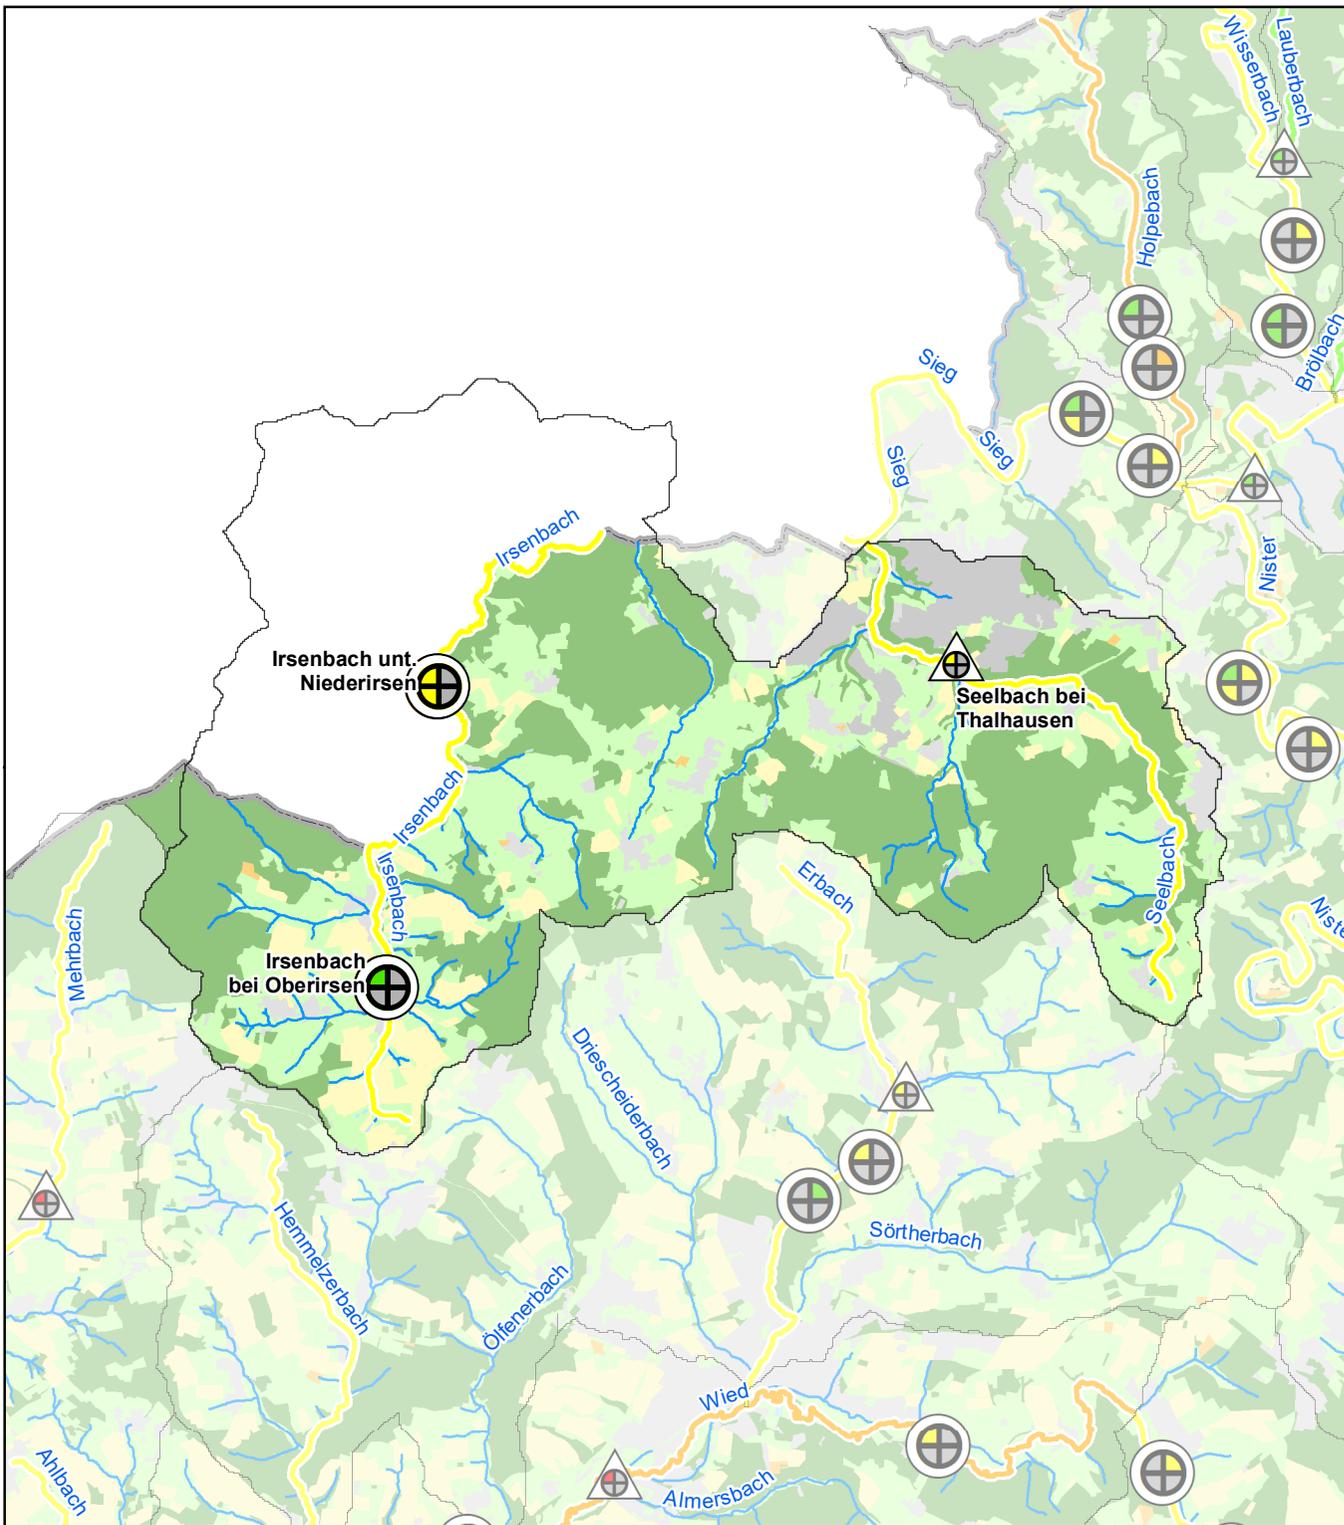
Irsenbach

Biologie

Wasserkörperbewertung
Ökologischer Zustand /
Ökologisches Potenzial

Wasserkörperbewertung
Biologische Qualitäts-
komponenten

Bewertung des Wasserkörpers

2021
Ökol. Zustand:	3
Makrozoobenthos:	3
Makrophyten/Phytobenthos:	3
Fische:	0
Chemischer Zustand:	gut
Flußgebietspezifische Schadstoffe (UQN):	UQN eingehalten

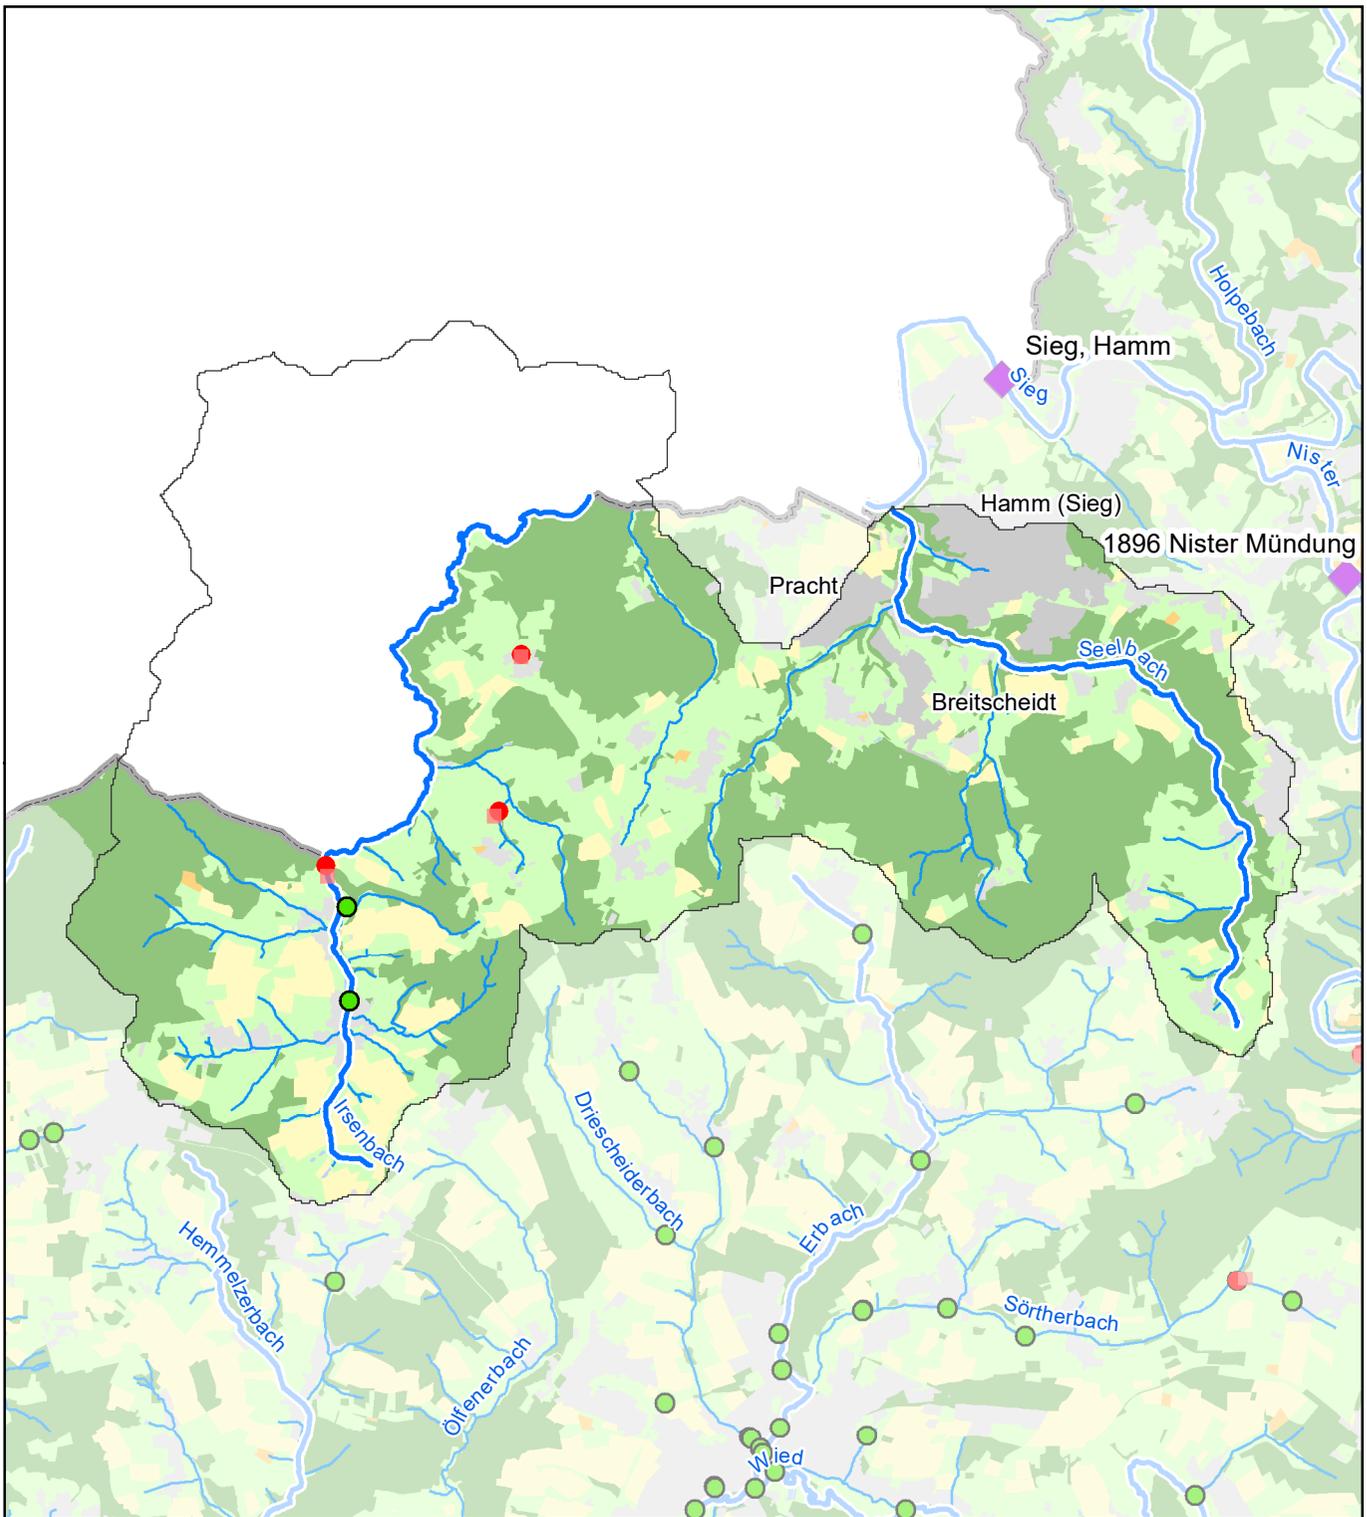
Irsebach

Chemie

Chemischer Zustand (ohne ubiquitäre Stoffe):

gut

Flussspezifische Schadstoffe (UQN):

UQN eingehalten

Punktquellen

kommunale Kläranlagen

- Mischwasserentlastungs- bzw. -behandlungsanlage (Regenüberlauf, Regenüberlaufbecken)
- Industrielle Direkteinleiter (ohne Gewähr)

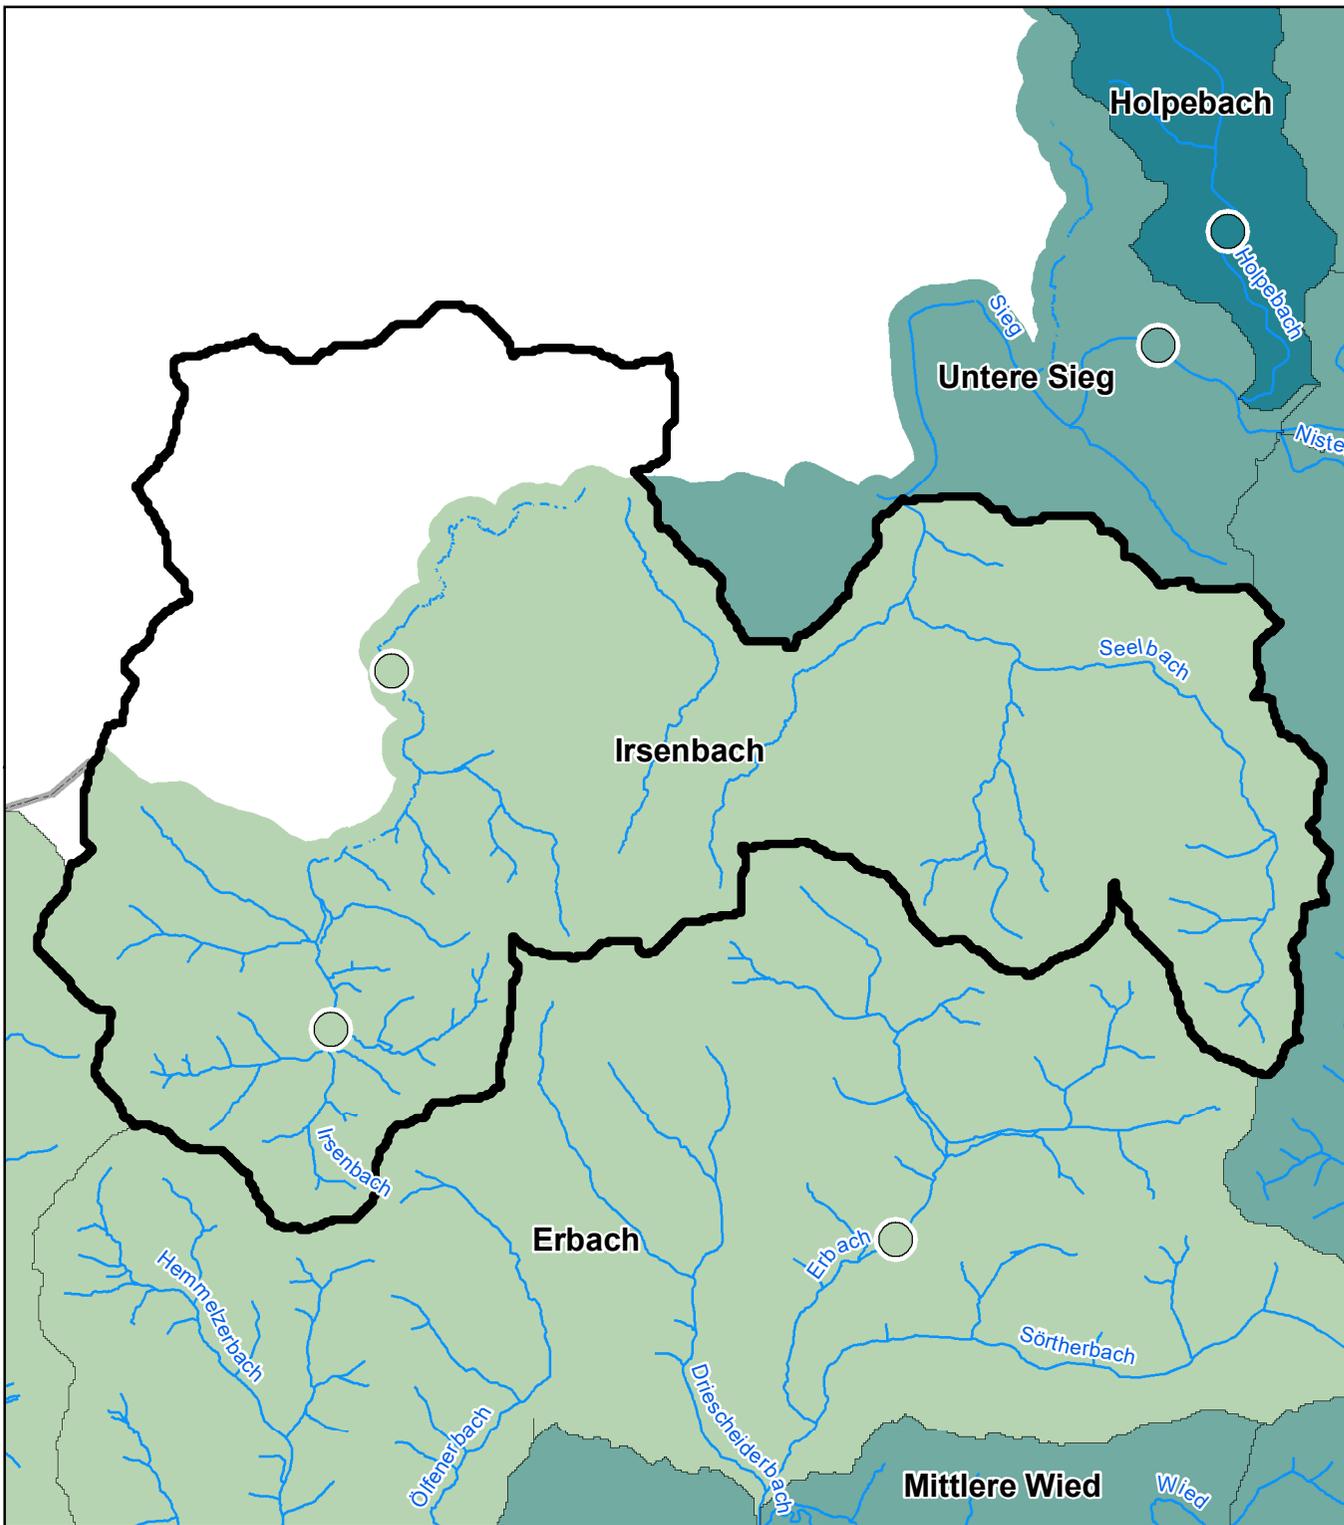
Irsenbach

Zusatzinformation zu Makrozoobenthos: Artenvielfalt Wasserinsekten (EPT) und Wiederbesiedlungspotenzial

Artenzahlen der fließgewässertypischen Insektengruppen der Eintagsfliegen, Steinfliegen und Köcherfliegen (EPT)

Biologisches Wiederbesiedlungspotenzial

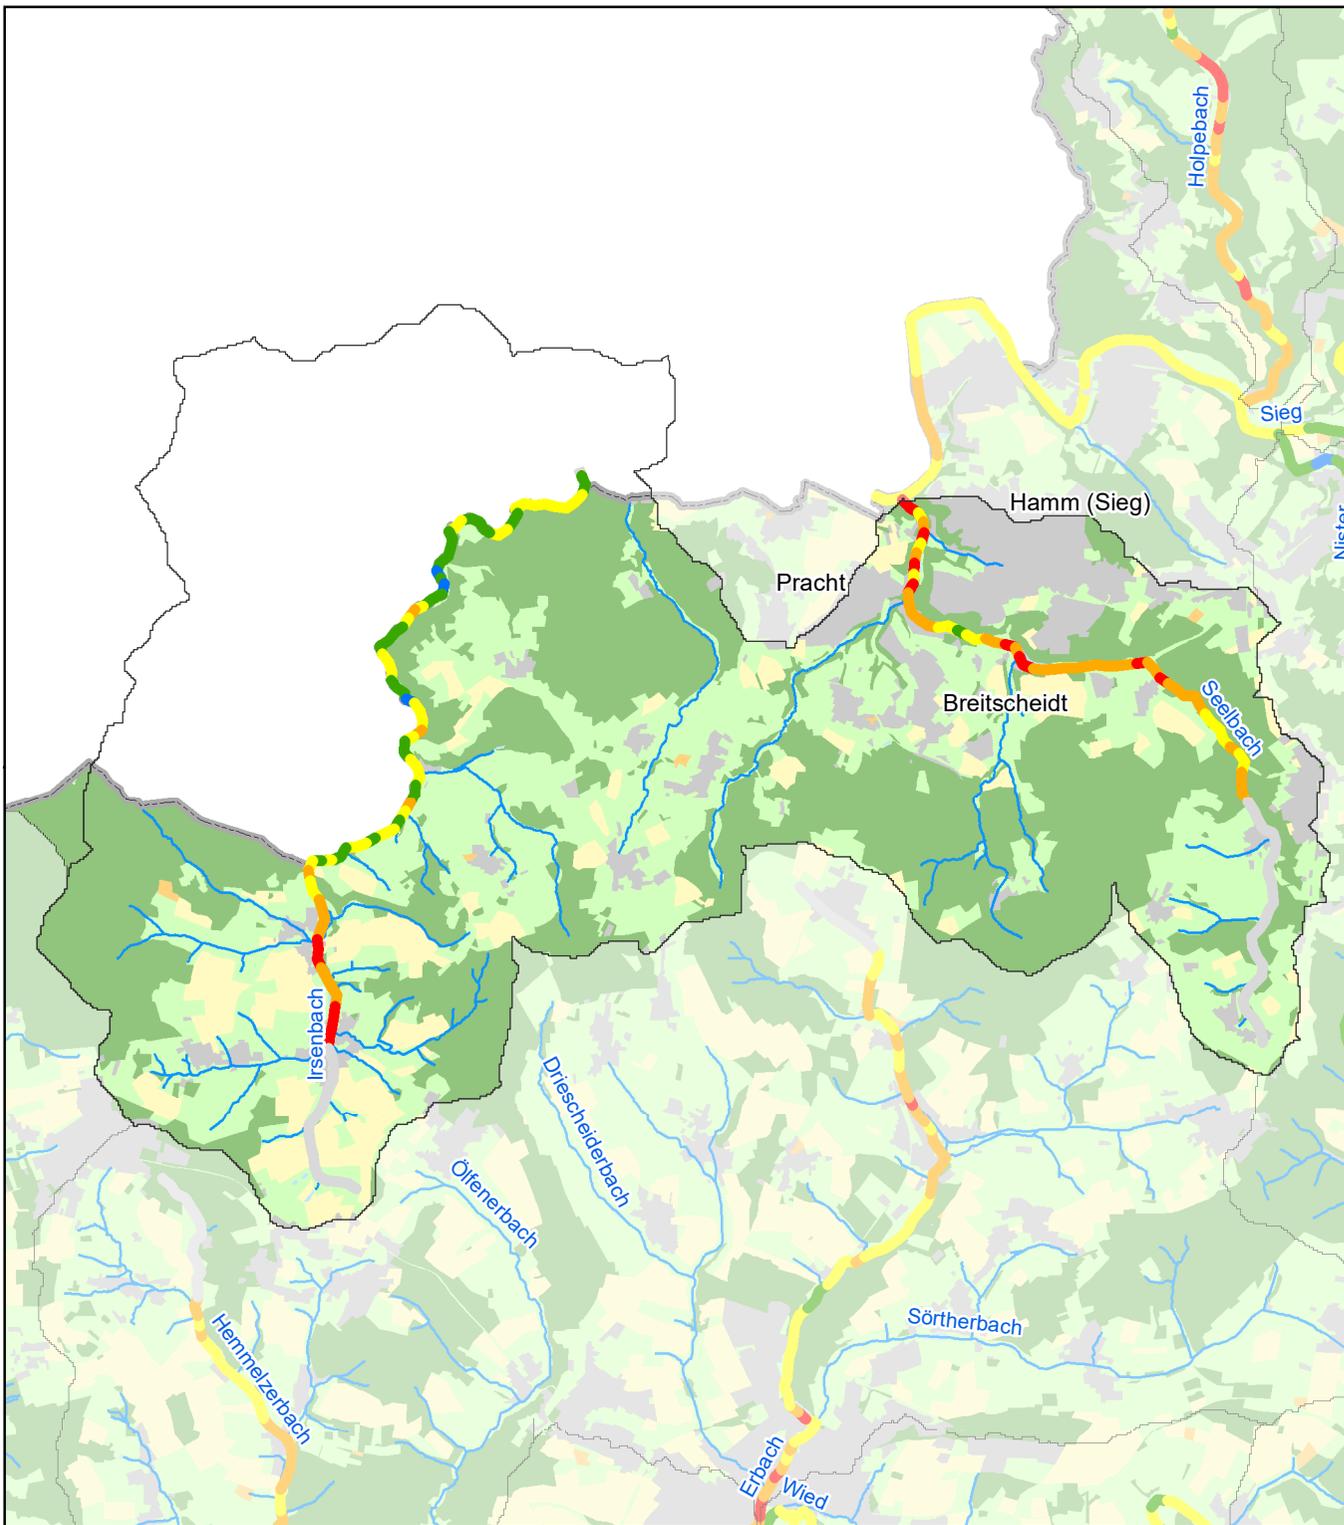
Irsebach

Gewässerstrukturgüte (5-stufig)
