# Wasserkörper-Steckbrief

**Iserbach**

**2712600000\_0**

**Saynbach/Wied**

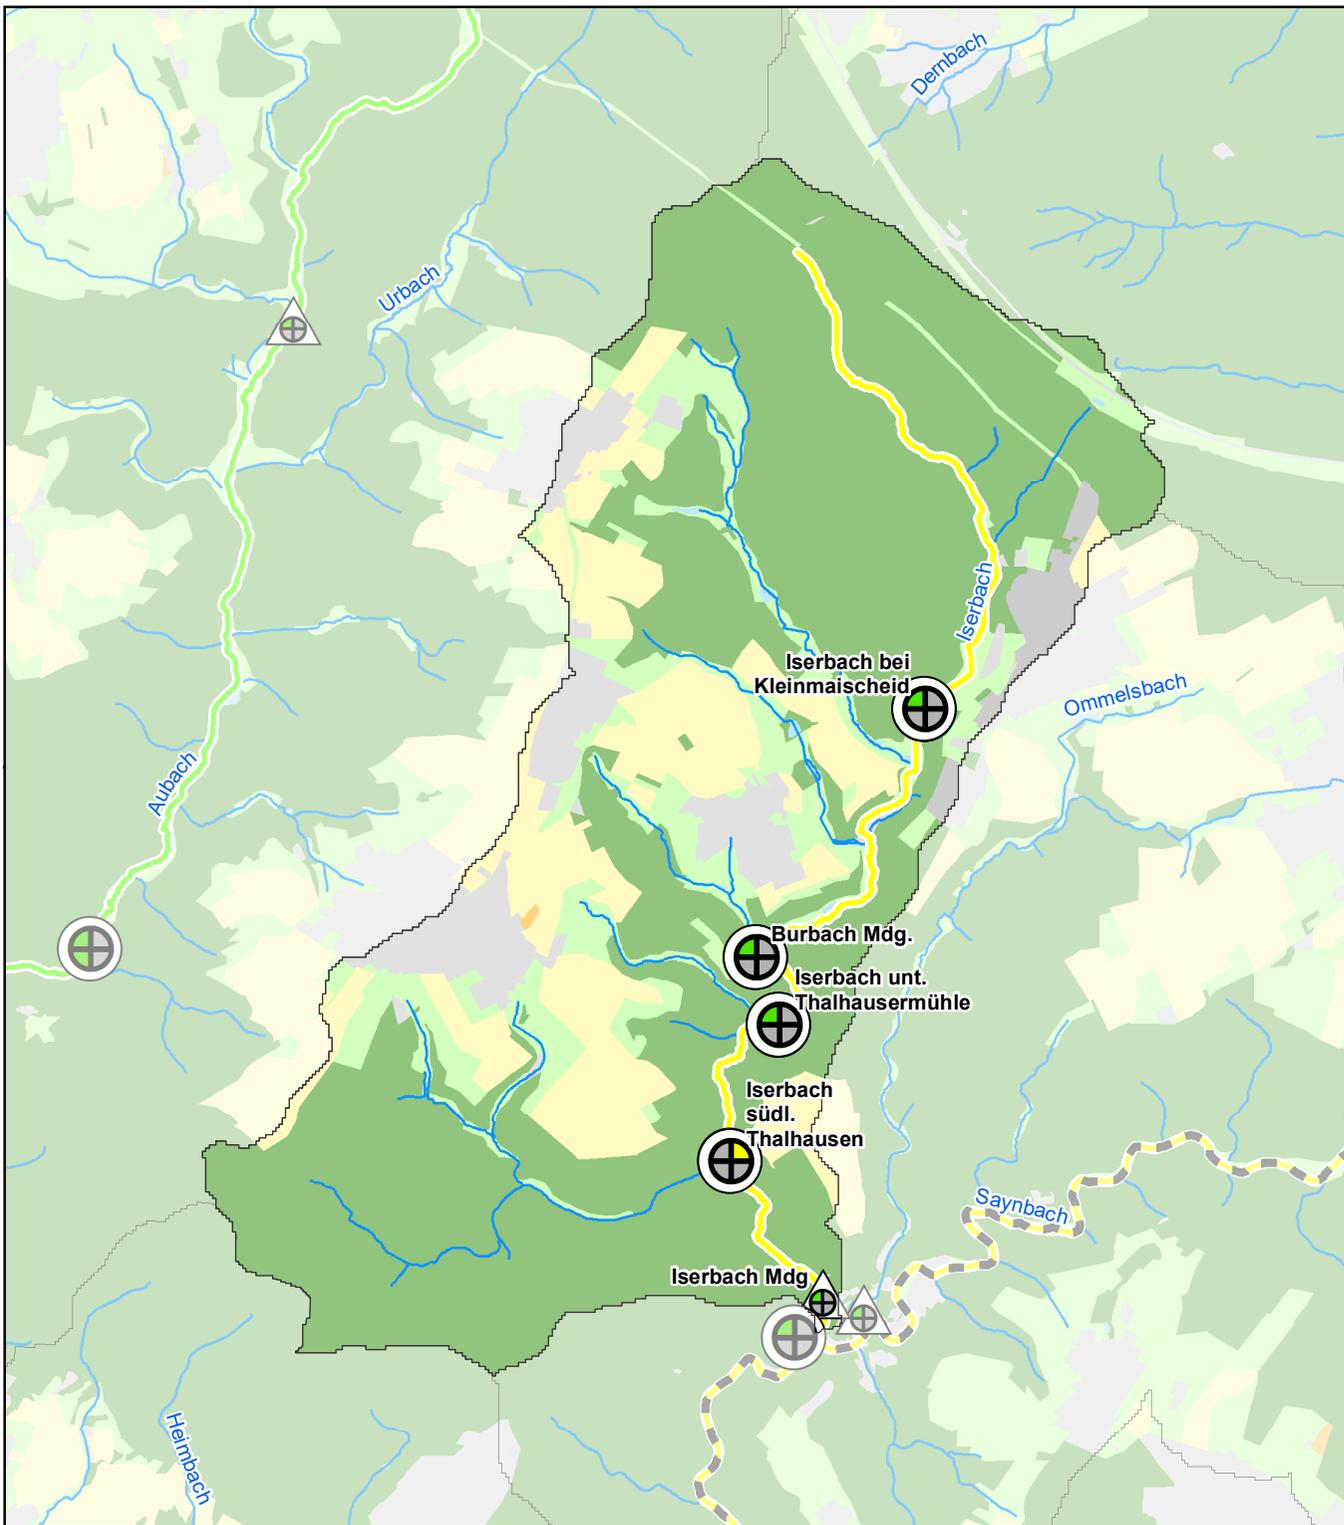
## Iserbach

**Wasserkörperbewertung  
Ökologischer Zustand /  
Ökologisches Potenzial**

### Bewertung des Wasserkörpers

<b>2021</b>
Ökol. Zustand:	3
Makrozoobenthos:	2
Makrophyten/Phytobenthos:	0
Fische:	3
Chemischer Zustand:	gut
Flußgebietspezifische Schadstoffe (UQN):	UQN eingehalten

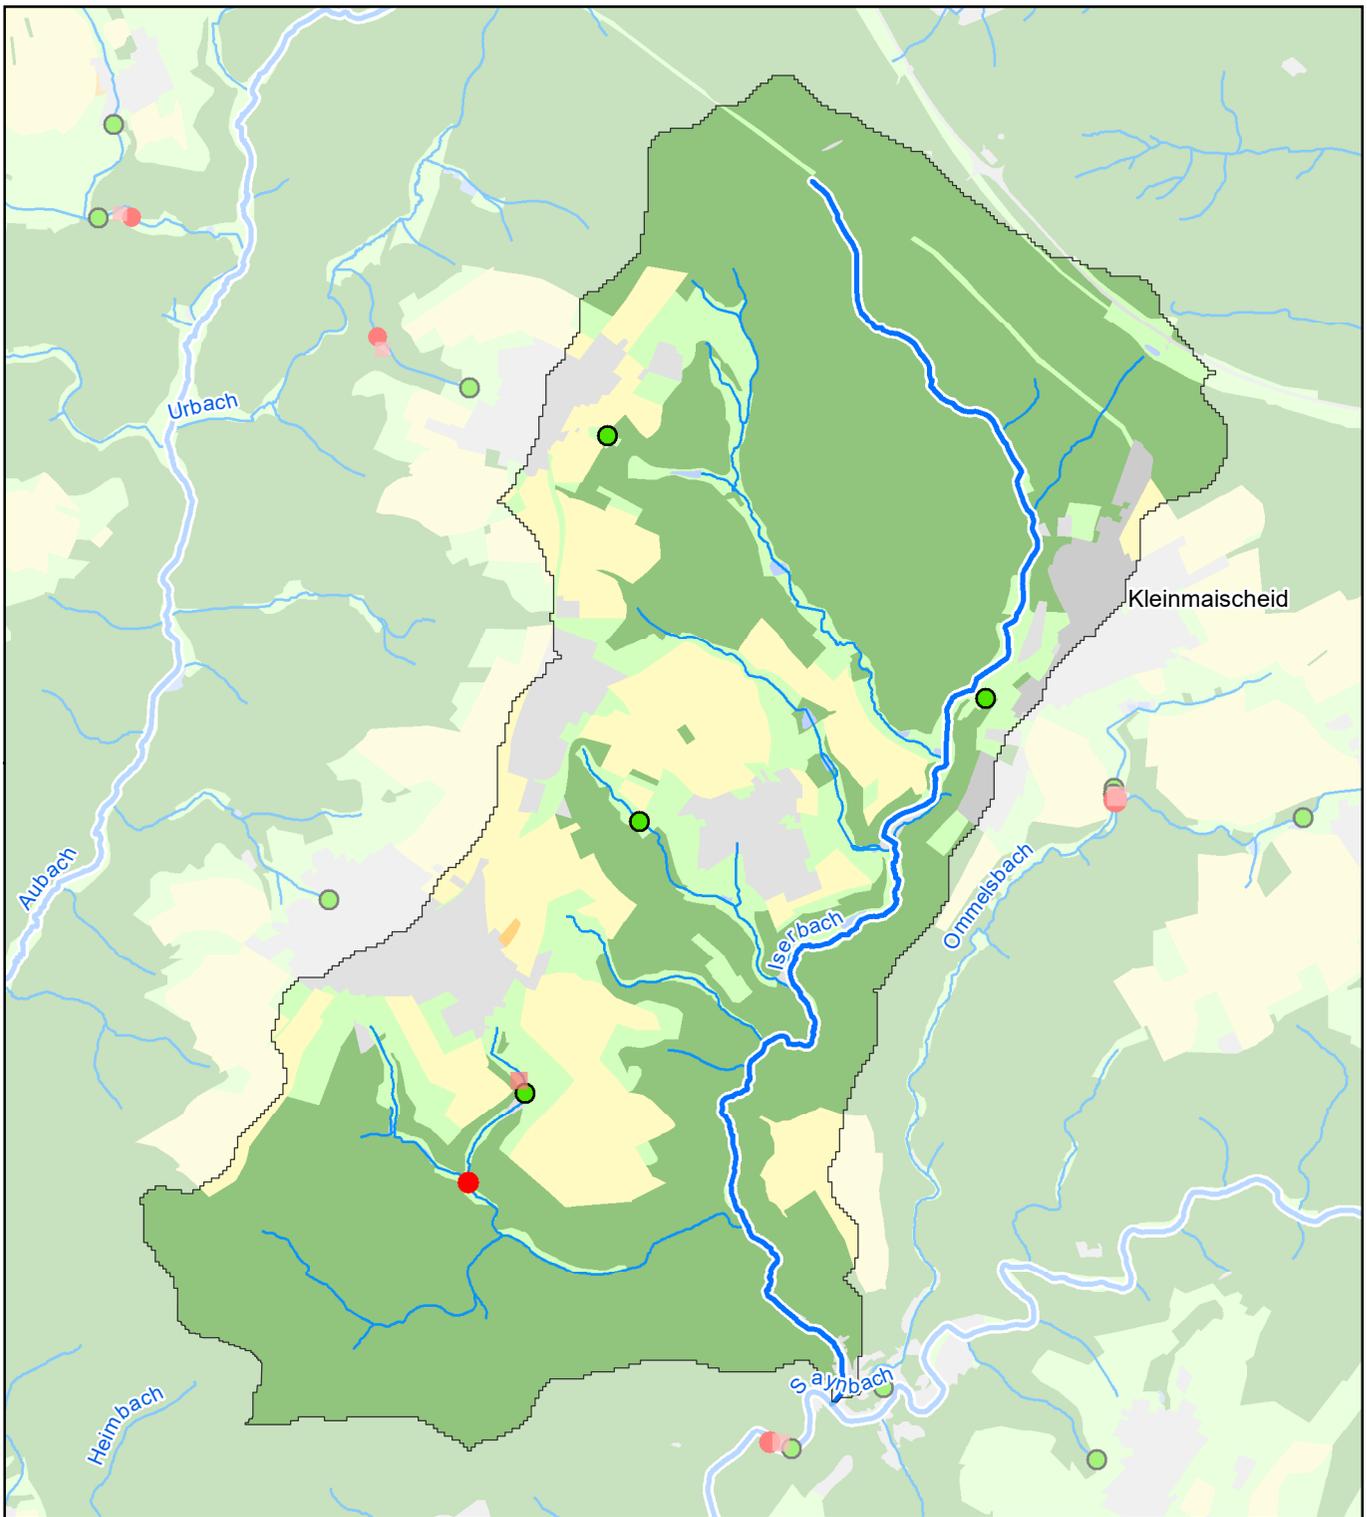
## Iserbach

**Chemischer Zustand  
(ohne ubiquitäre Stoffe):**

gut

**Flussspezifische  
Schadstoffe (UQN):**

UQN eingehalten

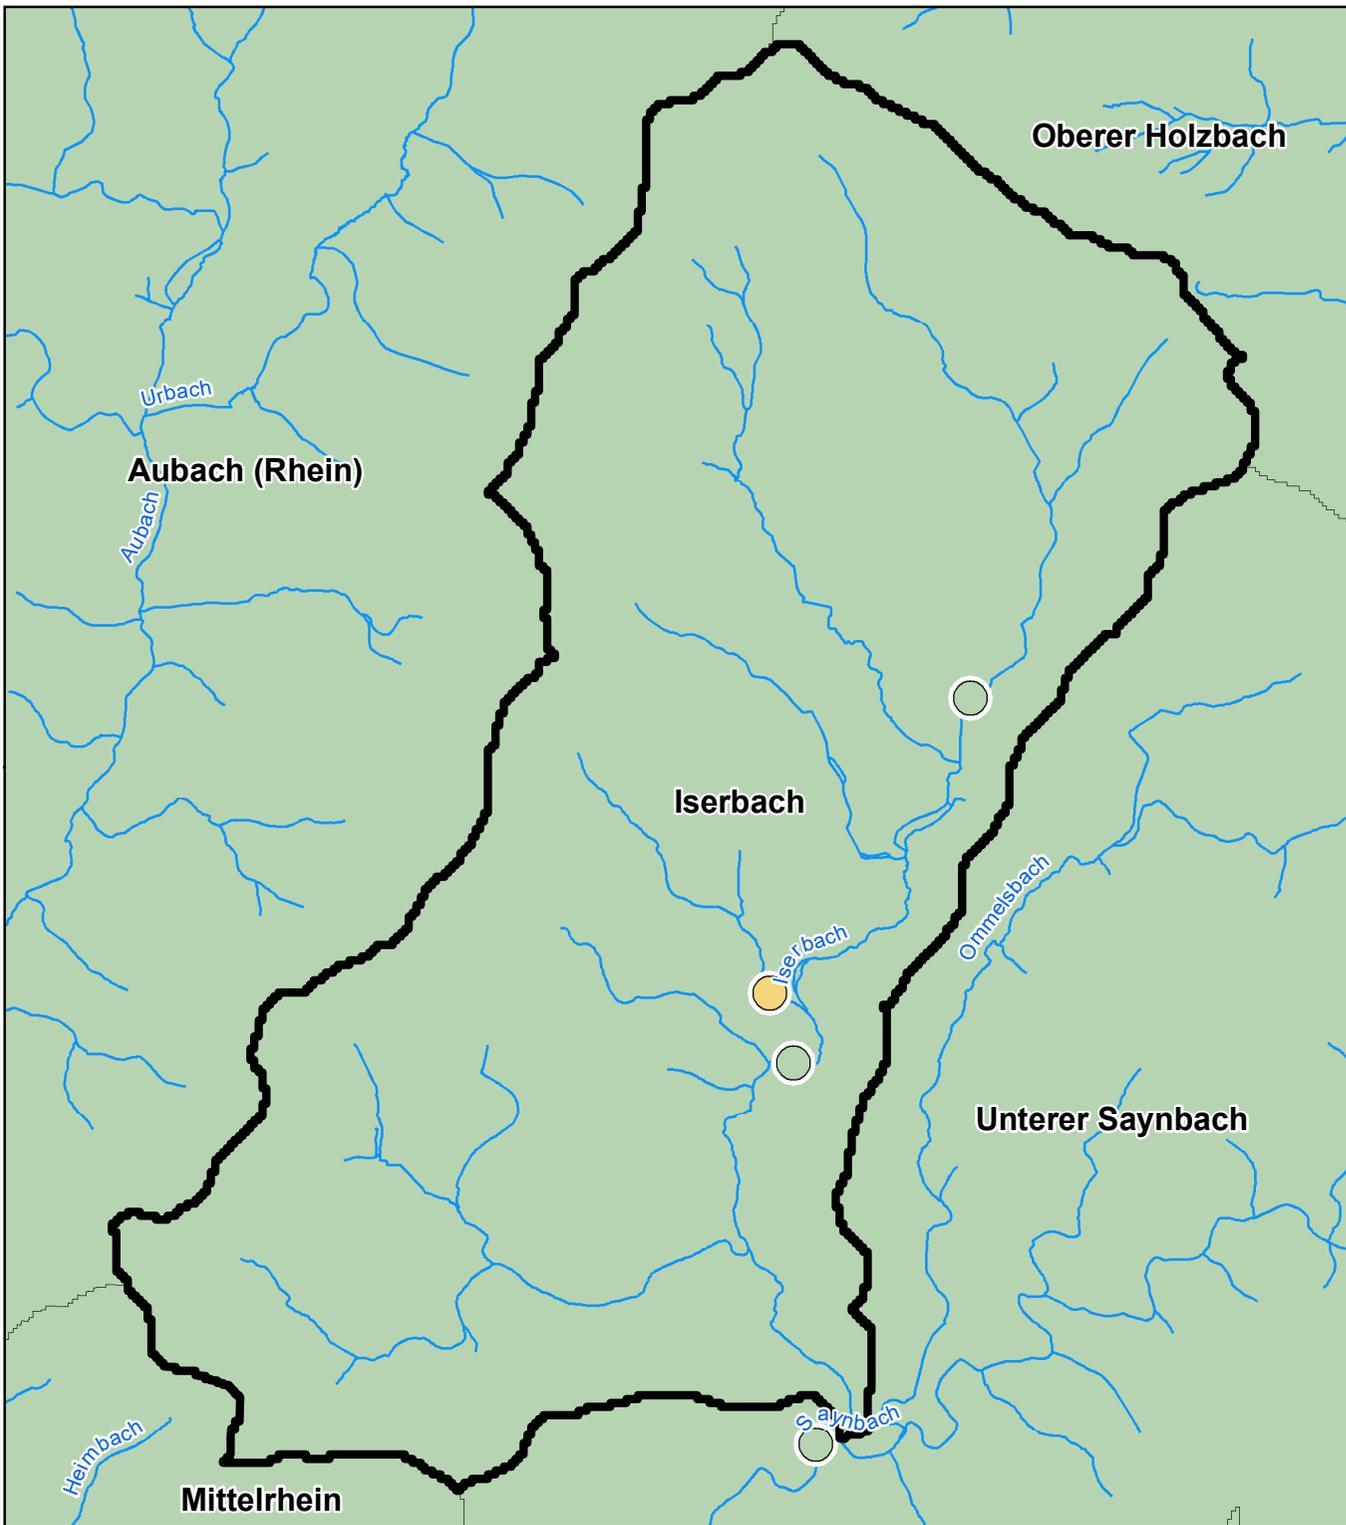
## Iserbach

Artenzahlen der fließgewässertypischen Insektengruppen der Eintagsfliegen, Steinfliegen und Köcherfliegen (EPT)

im Wasserkörper  
(Mittelwert)

an der Messtelle  
(n = 703)

Biologisches Wiederbesiedlungspotenzial

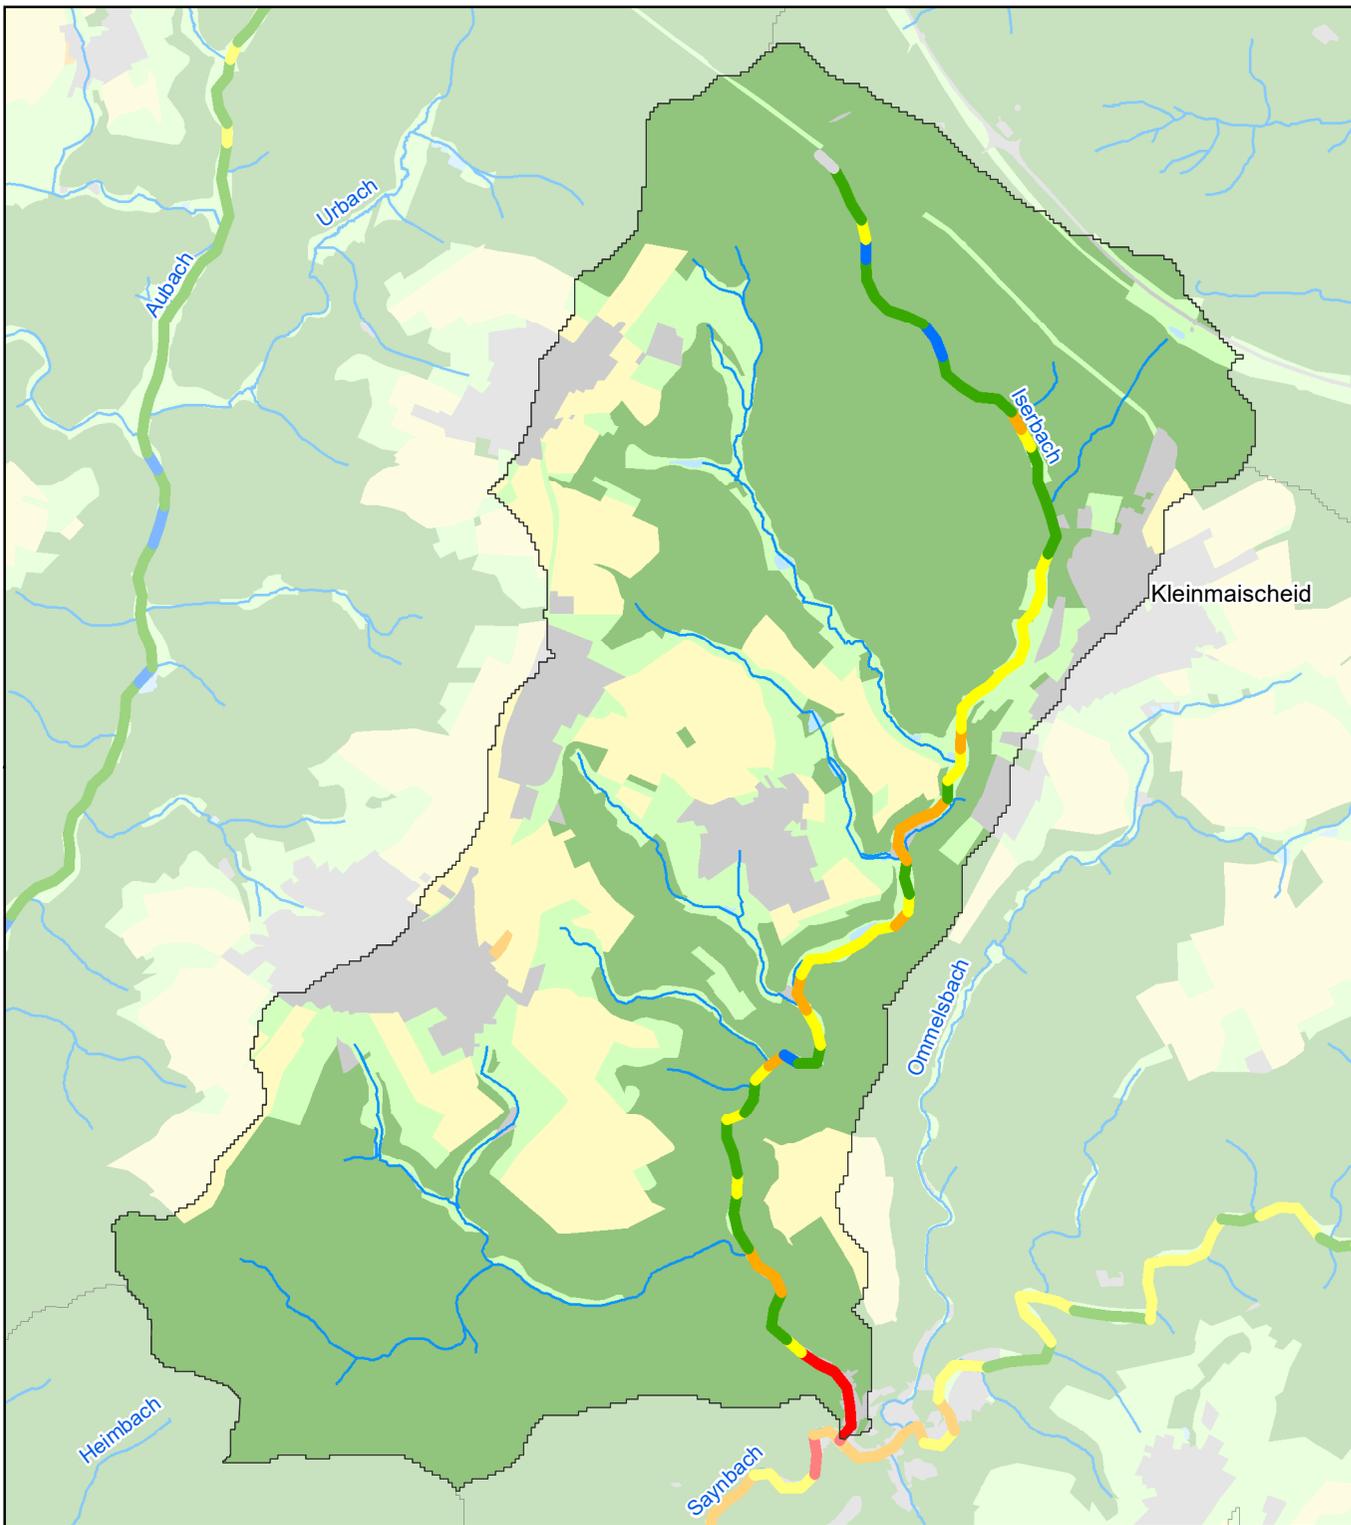
## Iserbach

### Gewässerstrukturgüte (5-stufig)

Strukturgüte (5 stufig):	2,8	
Beschattung:	26,44	% mit Beschattung
Habitatqualität:	47,13	% gute Habitatqualität
Entwicklungsbedarf:	42,53	% mit Entwicklungsbedarf
