Wasserkörper-Steckbrief

Kailbach

2674400000_0

Ruwer-Drohn/Salm-Lieser

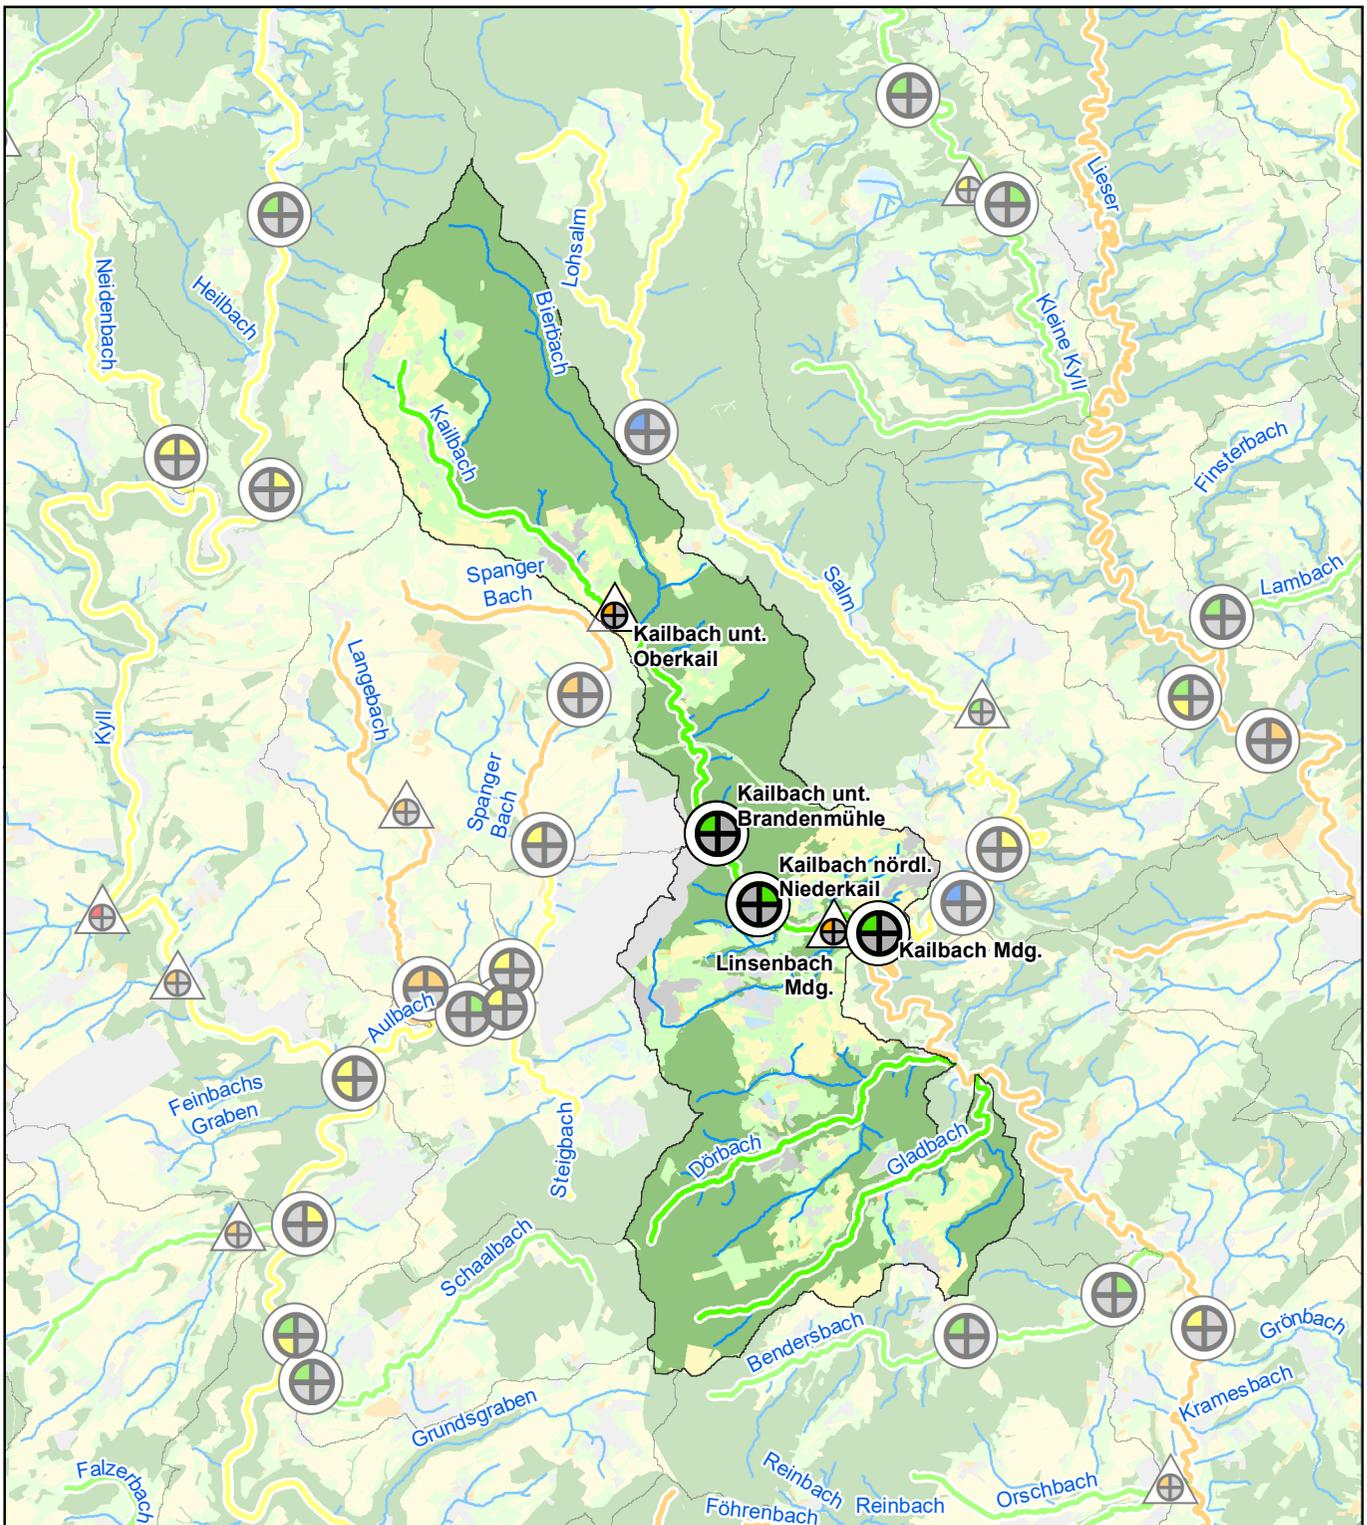
Kailbach

Biologie

Wasserkörperbewertung
Ökologischer Zustand /
Ökologisches Potenzial

Bewertung des Wasserkörpers

2021
Ökol. Zustand:	2
Makrozoobenthos:	2
Makrophyten/Phytobenthos:	0
Fische:	2
Chemischer Zustand:	gut
Flußgebietspezifische Schadstoffe (UQN):	UQN eingehalten

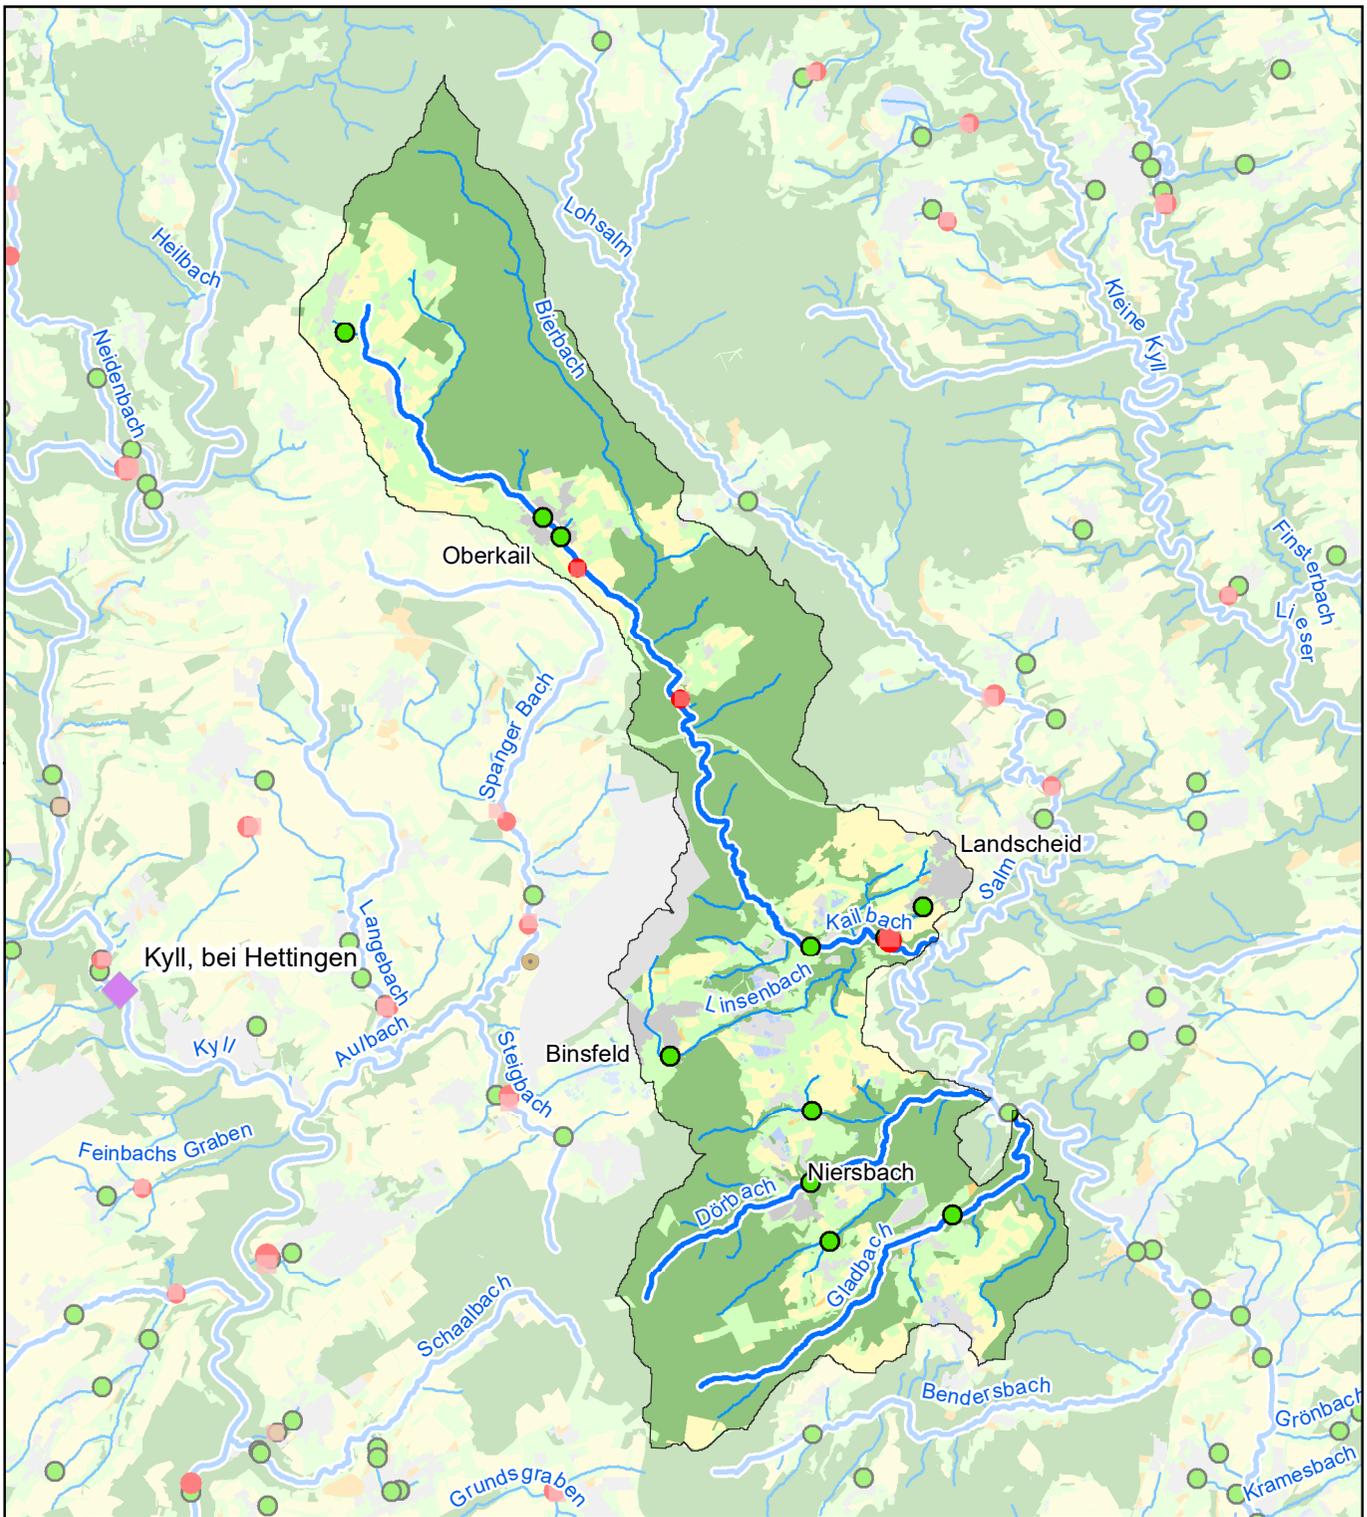
Kailbach

Chemie

Chemischer Zustand (ohne ubiquitäre Stoffe):

gut

ggf. Ursache für chemische Belastung:

PFOS

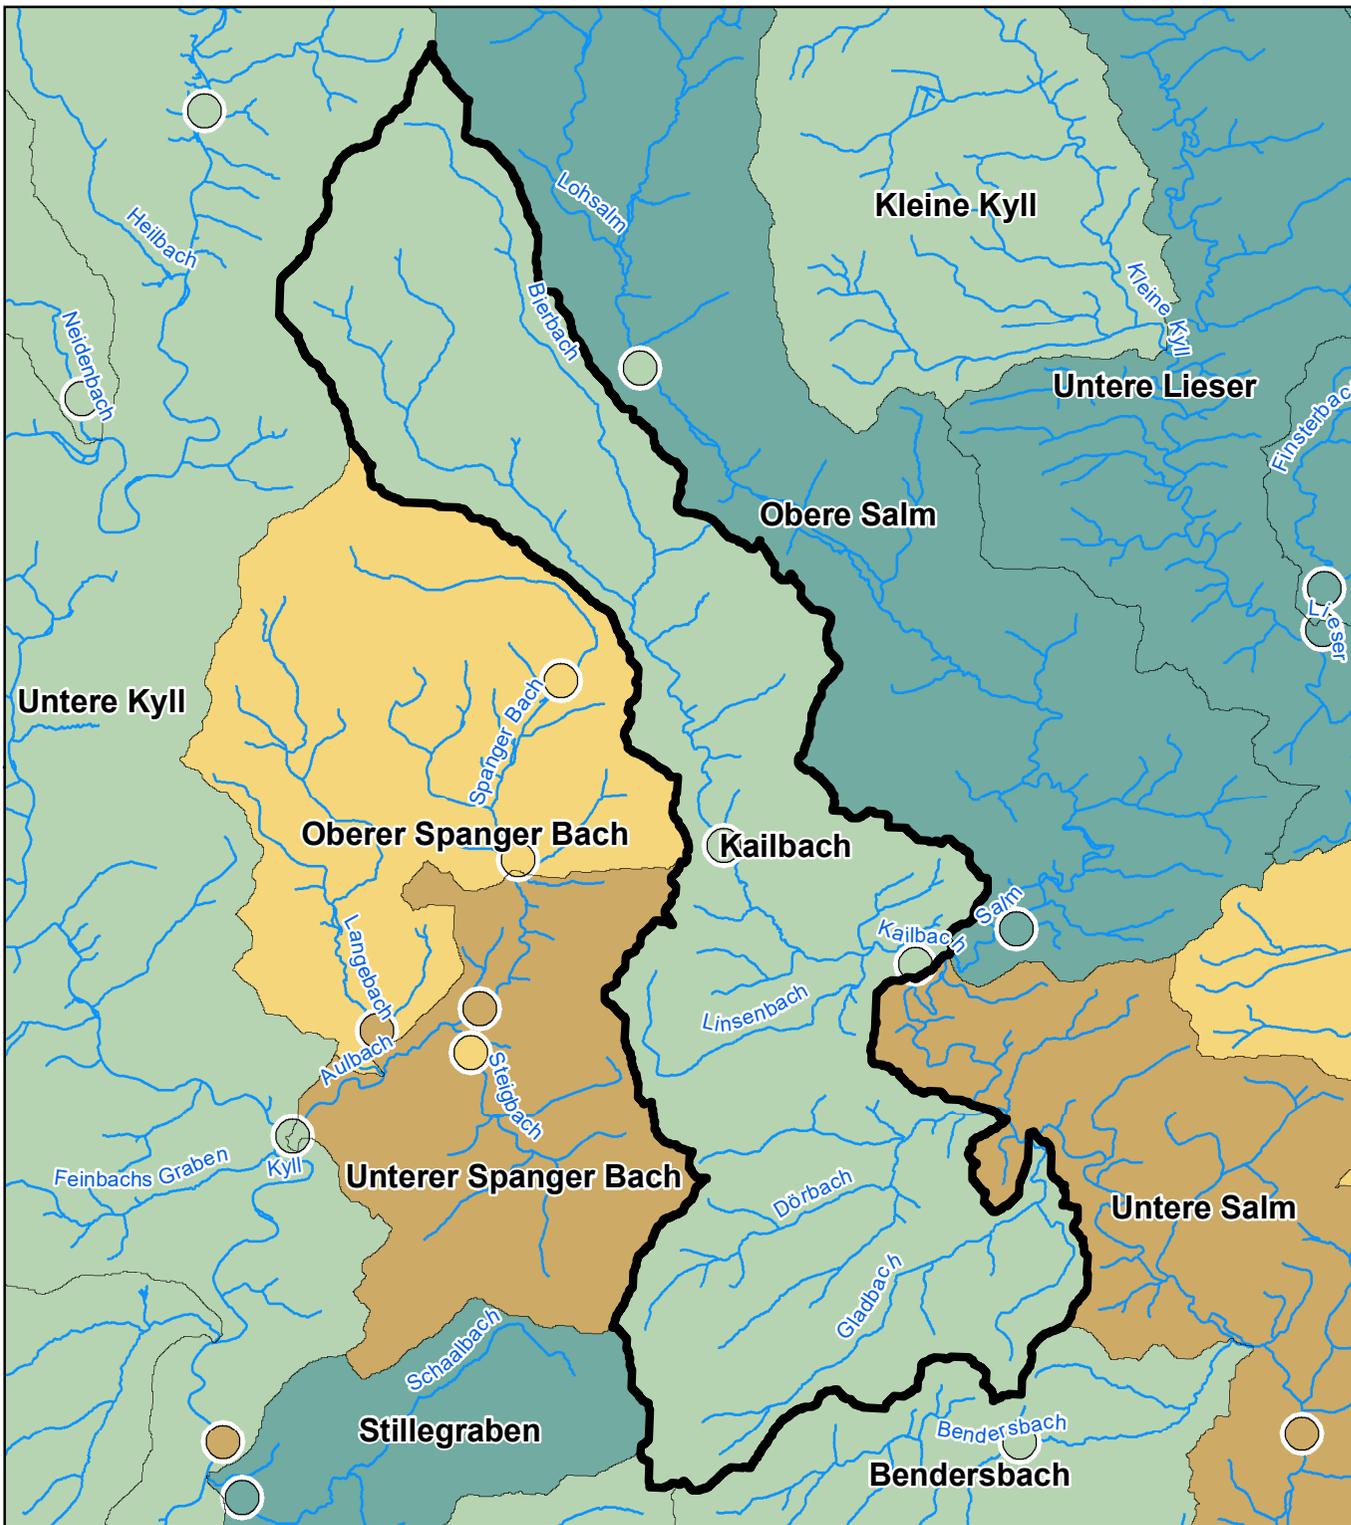
Kailbach

Zusatzinformation zu Makrozoobenthos: Artenvielfalt Wasserinsekten (EPT) und Wiederbesiedlungspotenzial

Artenzahlen der fließgewässertypischen Insektengruppen der Eintagsfliegen, Steinfliegen und Köcherfliegen (EPT) im Wasserkörper (Mittelwert) an der Messtelle (n = 703)

E = Ephemeroptera (Eintagsfliege)
P = Plecoptera (Steinfliege)
T = Trichoptera (Köcherfliege)

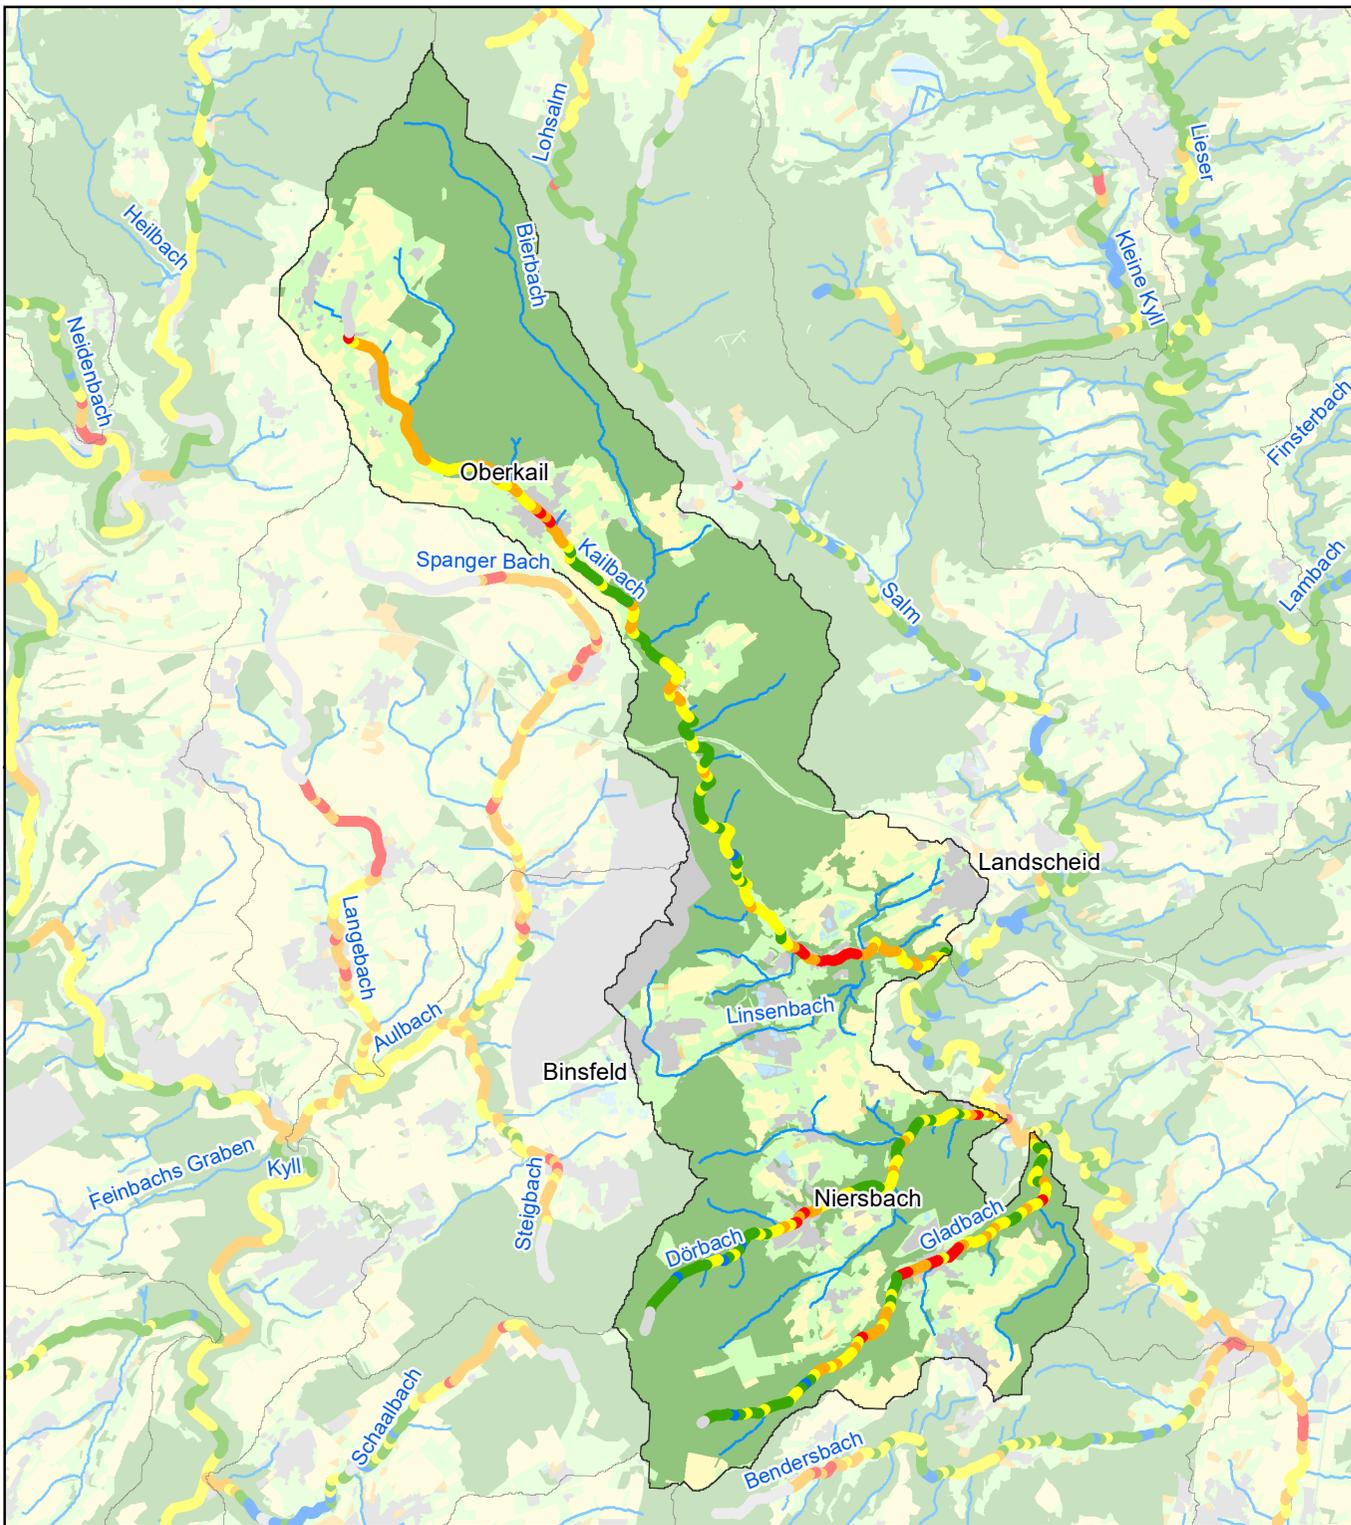
Kailbach

Gewässerstruktur- güte (5-stufig)

Gewässerstrukturgüte (5-stufig)
