# Wasserkörper-Steckbrief

**Kesselingerbach**

**2718740000\_0**

**Ahr/Erft/Mittelrhein/Nette/Wisper**

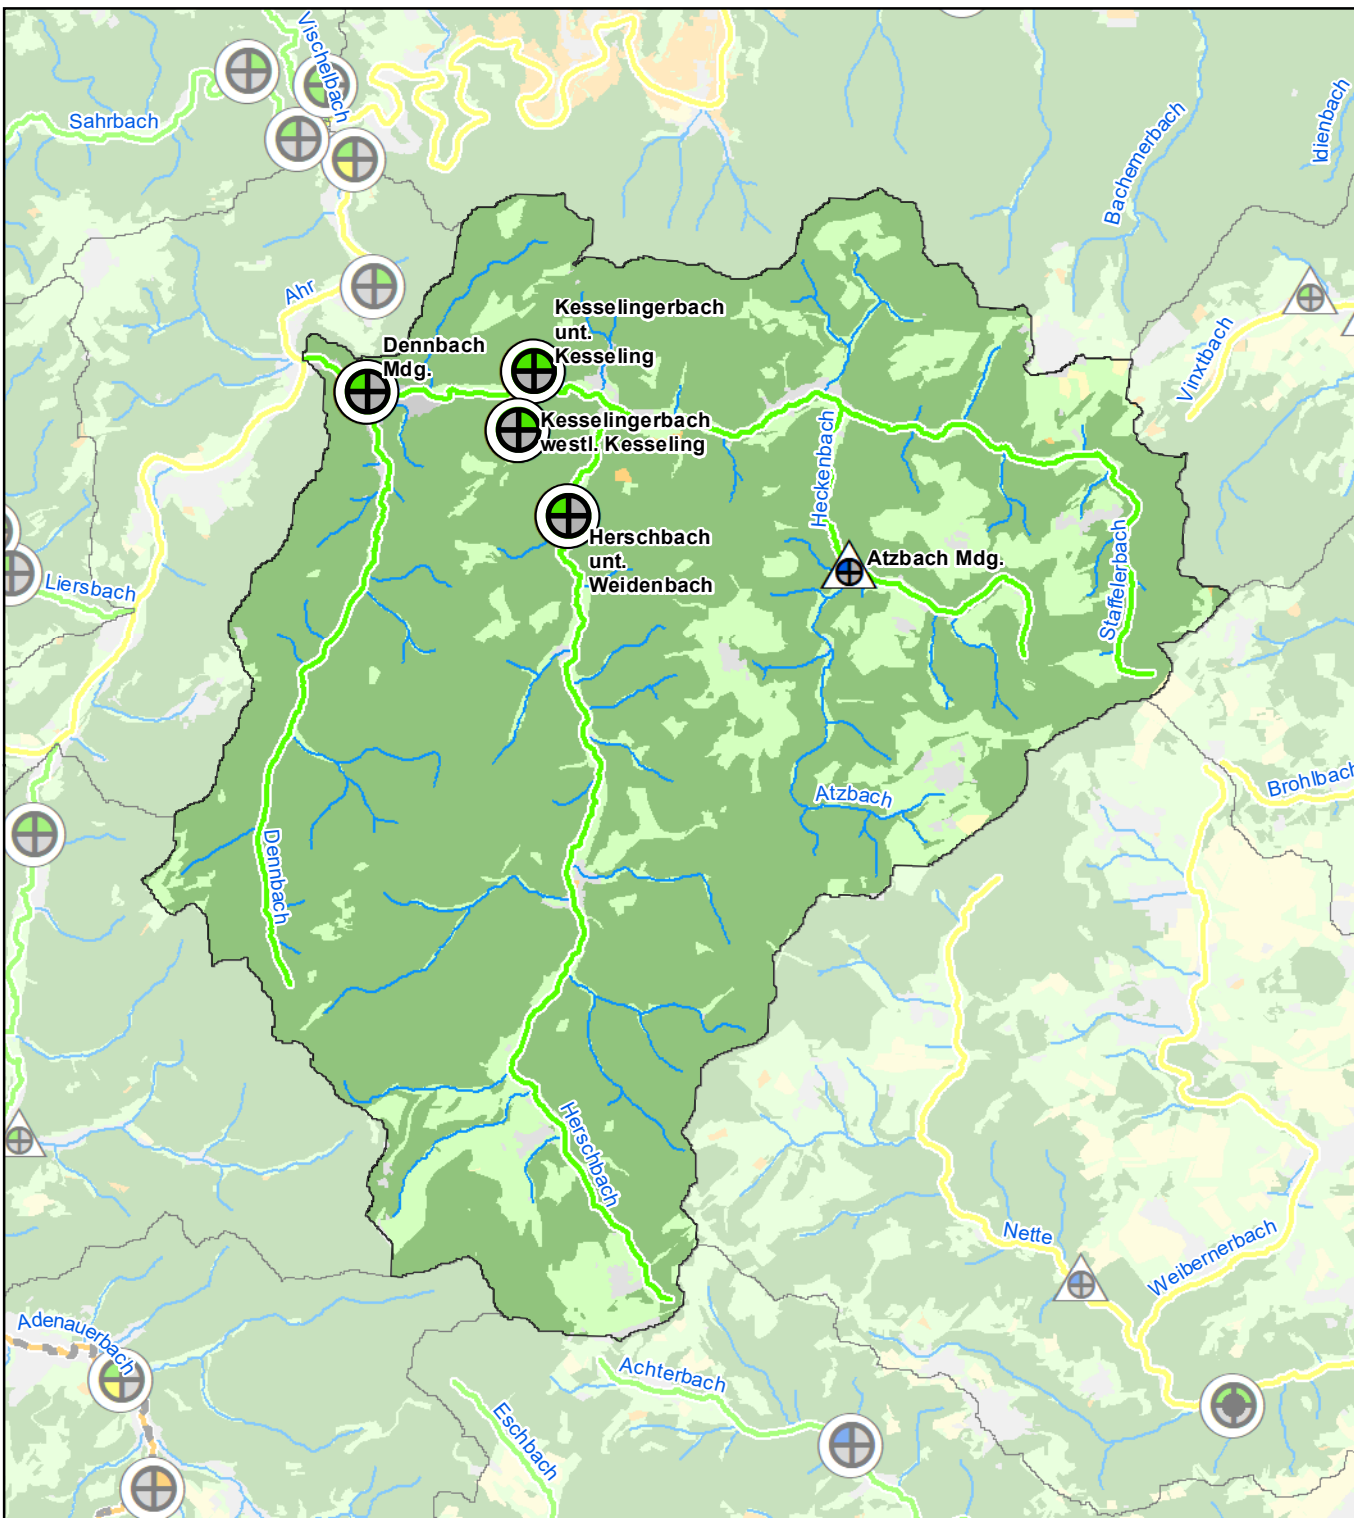
#### Wasserkörperbewertung Ökologischer Zustand / Ökologisches Potenzial

#### Wasserkörperbewertung Biologische Qualitäts- komponenten

### Bewertung des Wasserkörpers

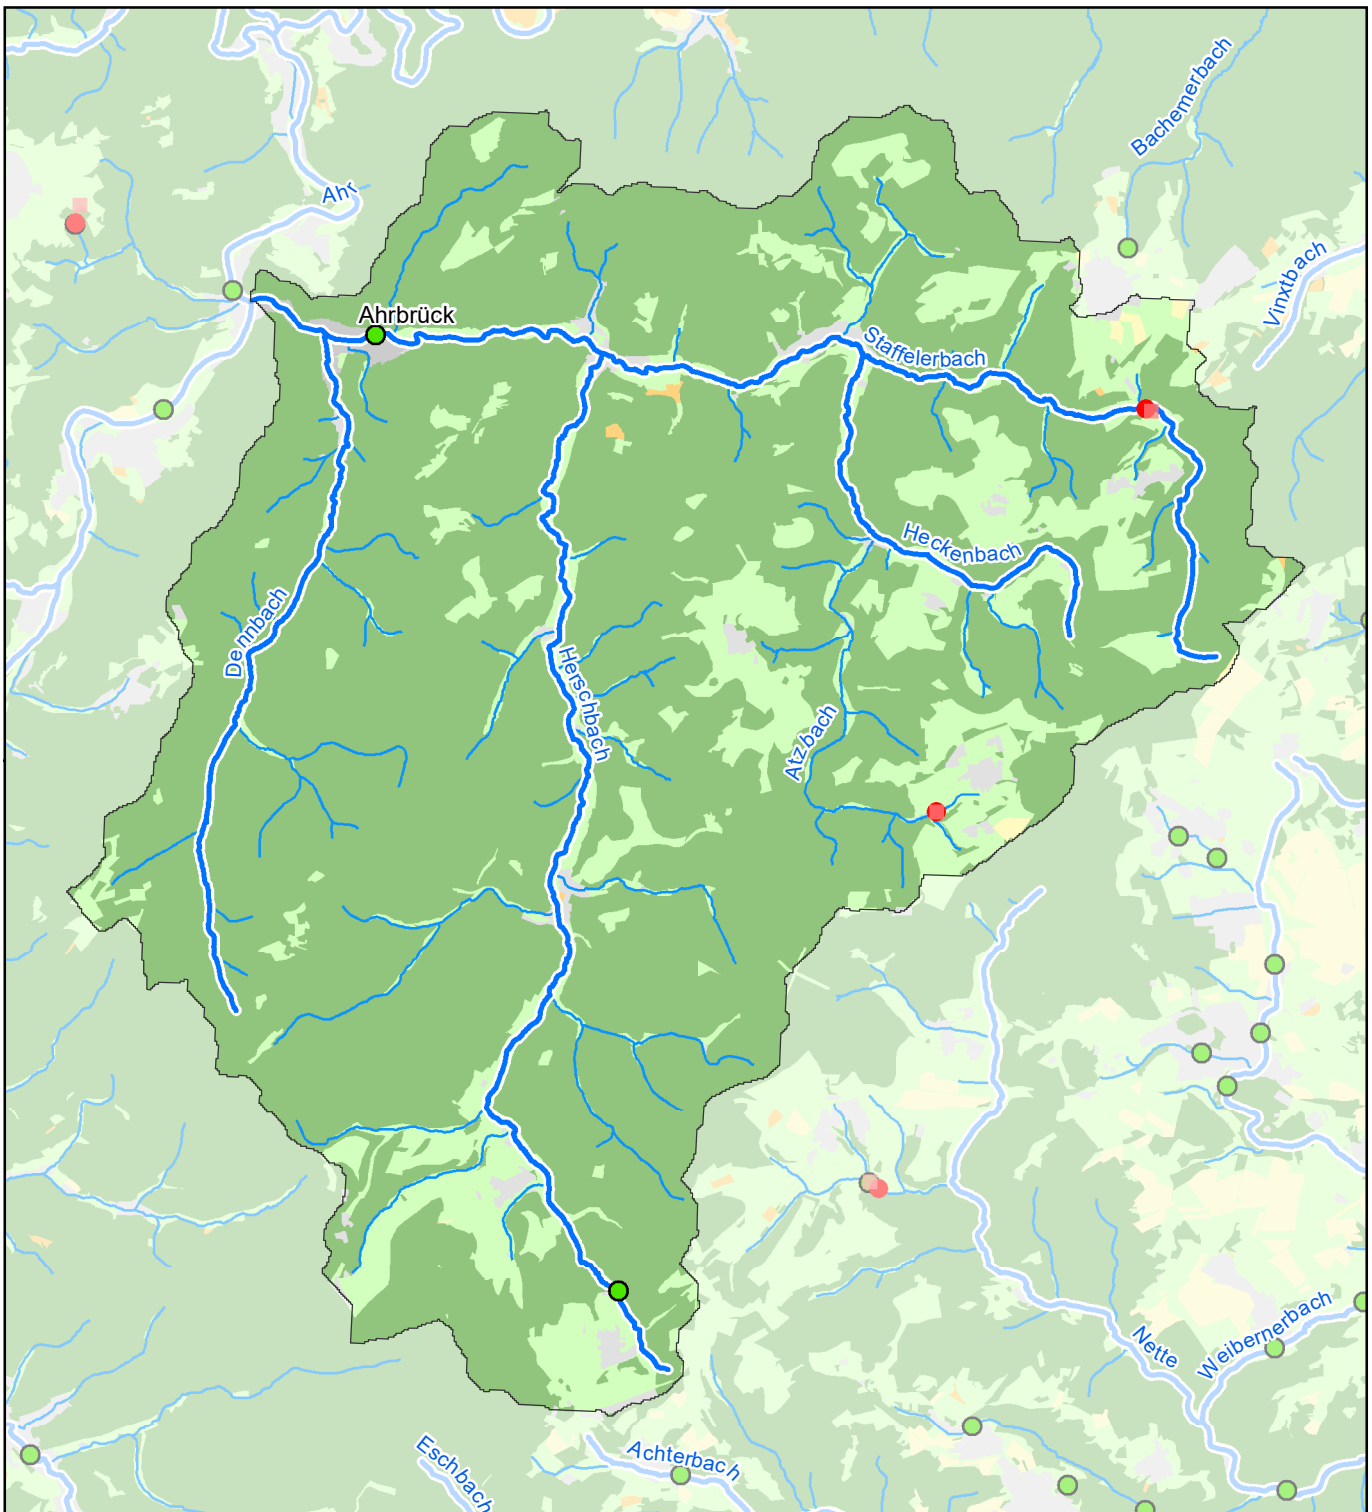
## Chemie

**Chemischer Zustand  
(ohne ubiquitäre Stoffe):**

gut

**Flussspezifische  
Schadstoffe (UQN):**

UQN eingehalten

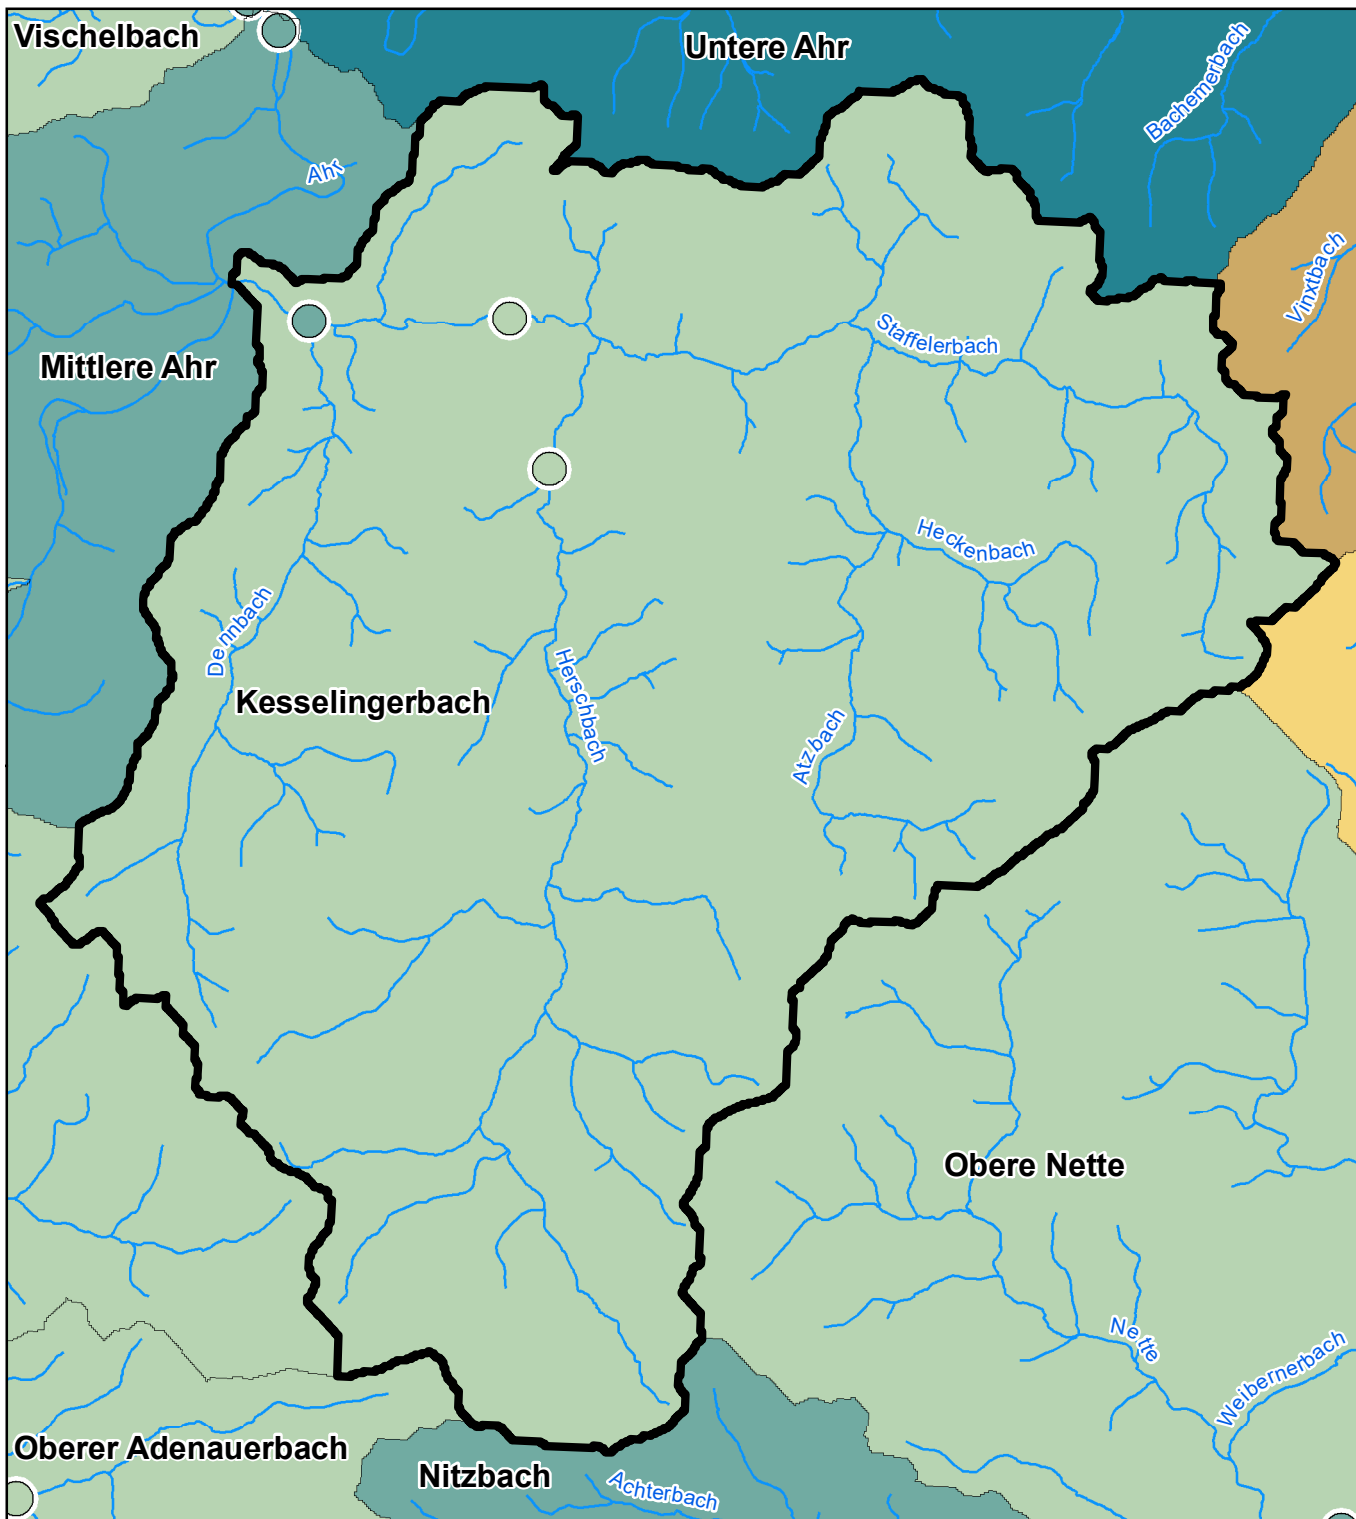
## Zusatzinformation zu Makrozoobenthos: Artenvielfalt Wasserinsekten (EPT) und Wiederbesiedlungspotenzial

Artenzahlen der fließgewässertypischen Insektengruppen der Eintagsfliegen, Steinfliegen und Köcherfliegen (EPT)

E = Ephemeroptera (Eintagsfliege)  
P = Plecoptera (Steinfliege)  
T = Trichoptera (Köcherfliege)

Biologisches Wiederbesiedlungspotenzial

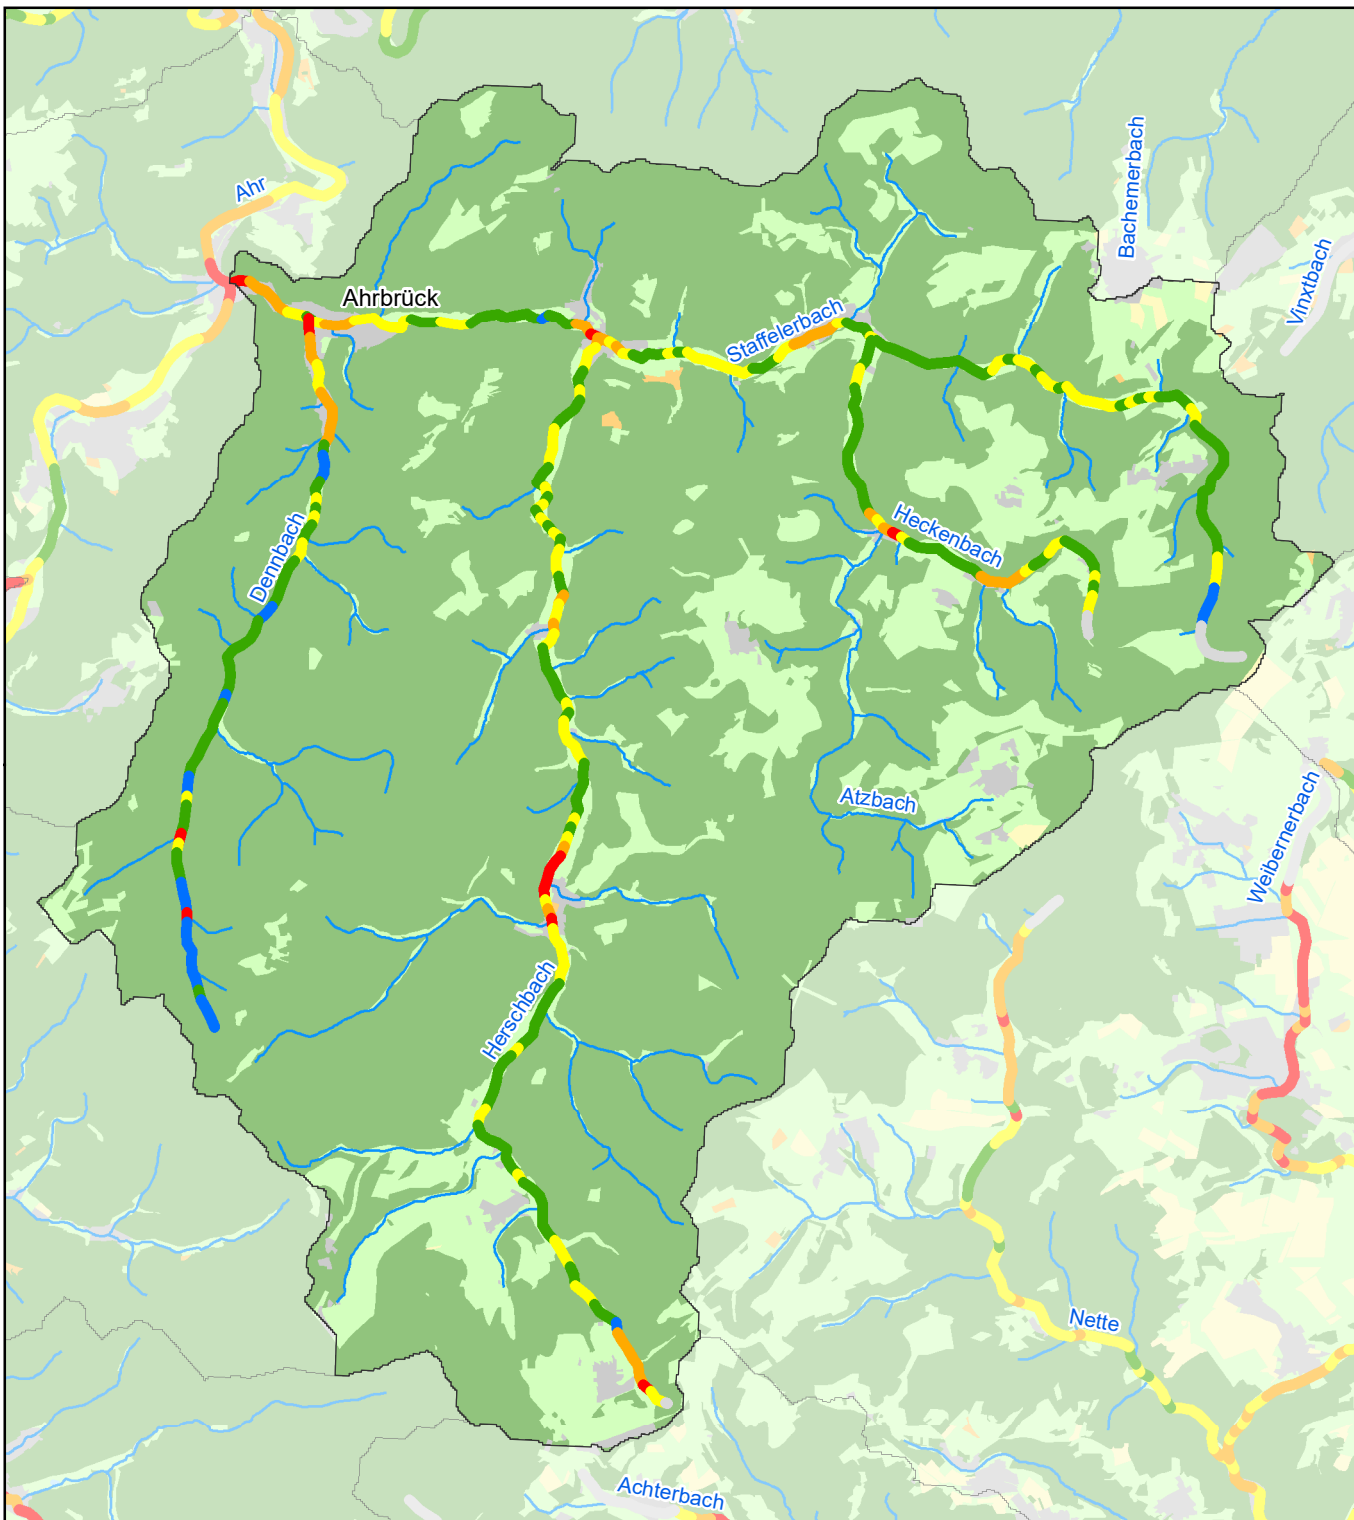
# Gewässerstruktur- güte (5-stufig)

### Gewässerstrukturgüte (5-stufig)

- sehr gut
- gut
- mäßig
- unbefriedigend
- schlecht
- nicht bewertet
