# Wasserkörper-Steckbrief

# **Kohlbach**

2546140000\_0

Glan

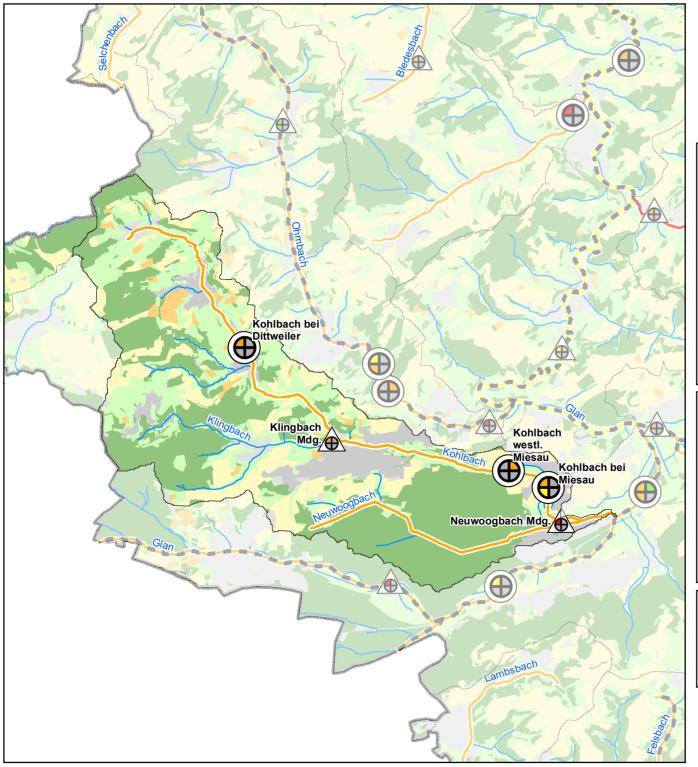
# Biologie

Biologie	
Wasserkörperbewertung Ökologischer Zustand / Ökologisches Potenzial	Wasserkörperbewertung Biologische Qualitäts- komponenten
sehr gut	Makrozoobenthos Fische
gut	Makrophyten/ Phytoplankton Phytobenthos
unbefriedigend ———	
schlecht	Überblicksmessstellen und operative Messstellen für das WRRL-Monitoring
nicht bewertet	Messstellen des Landesmess-
<b>= = =</b> HMWB	programms (Makrozoobenthos)

Bowertung des Wesserkärners	
Bewertung des Wasserkörpers	2021
Ökol. Zustand:	4
Makrozoobenthos:	4
Makrophyten/Phytobenthos:	3
Fische:	4
Chemischer Zustand:	gut
Flußgebietspezifische Schadstoffe (UQN):	UQN eingehalten

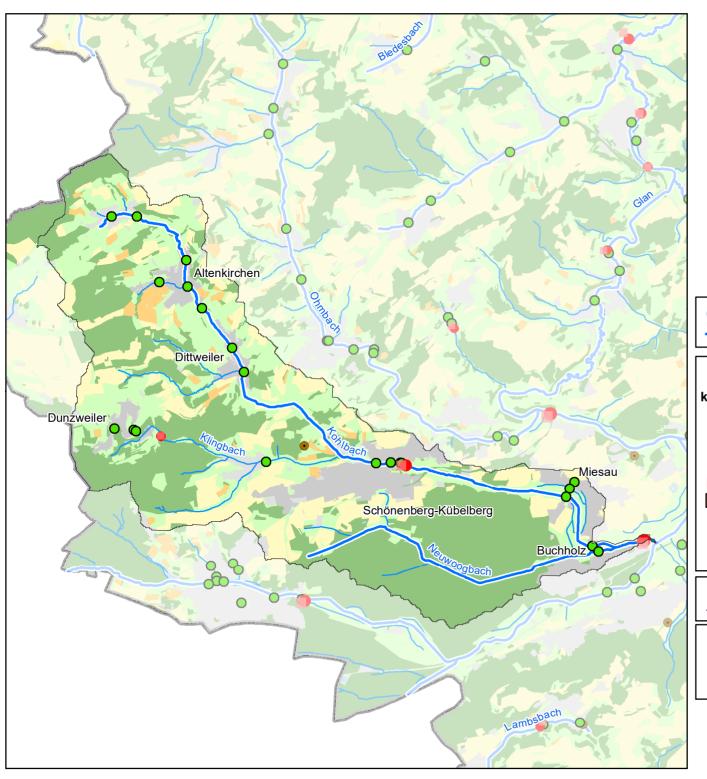
## Chemie

Chemischer Zustand (ohne ubiquitäre Stoffe):

gut

**Flussspezifische** Schadstoffe (UQN):

UQN eingehalten

- GK1: 50 2.000 EW
- GK2: 2.001 5.000 EW
- GK3: 5.001 10.000 EW
- GK4: 10.001 100.000 EW
- GK5: >100.000 EW

- Mischwasserentlastungs- bzw. -behandlungsanlage
- (Regenüberlauf, Regenüberlaufbecken)
- Industrielle Direkteinleiter (ohne Gewähr)
