# Wasserkörper-Steckbrief

**Krufterbach**

**2714800000\_2**

**Ahr/Erft/Mittelrhein/Nette/Wisper**

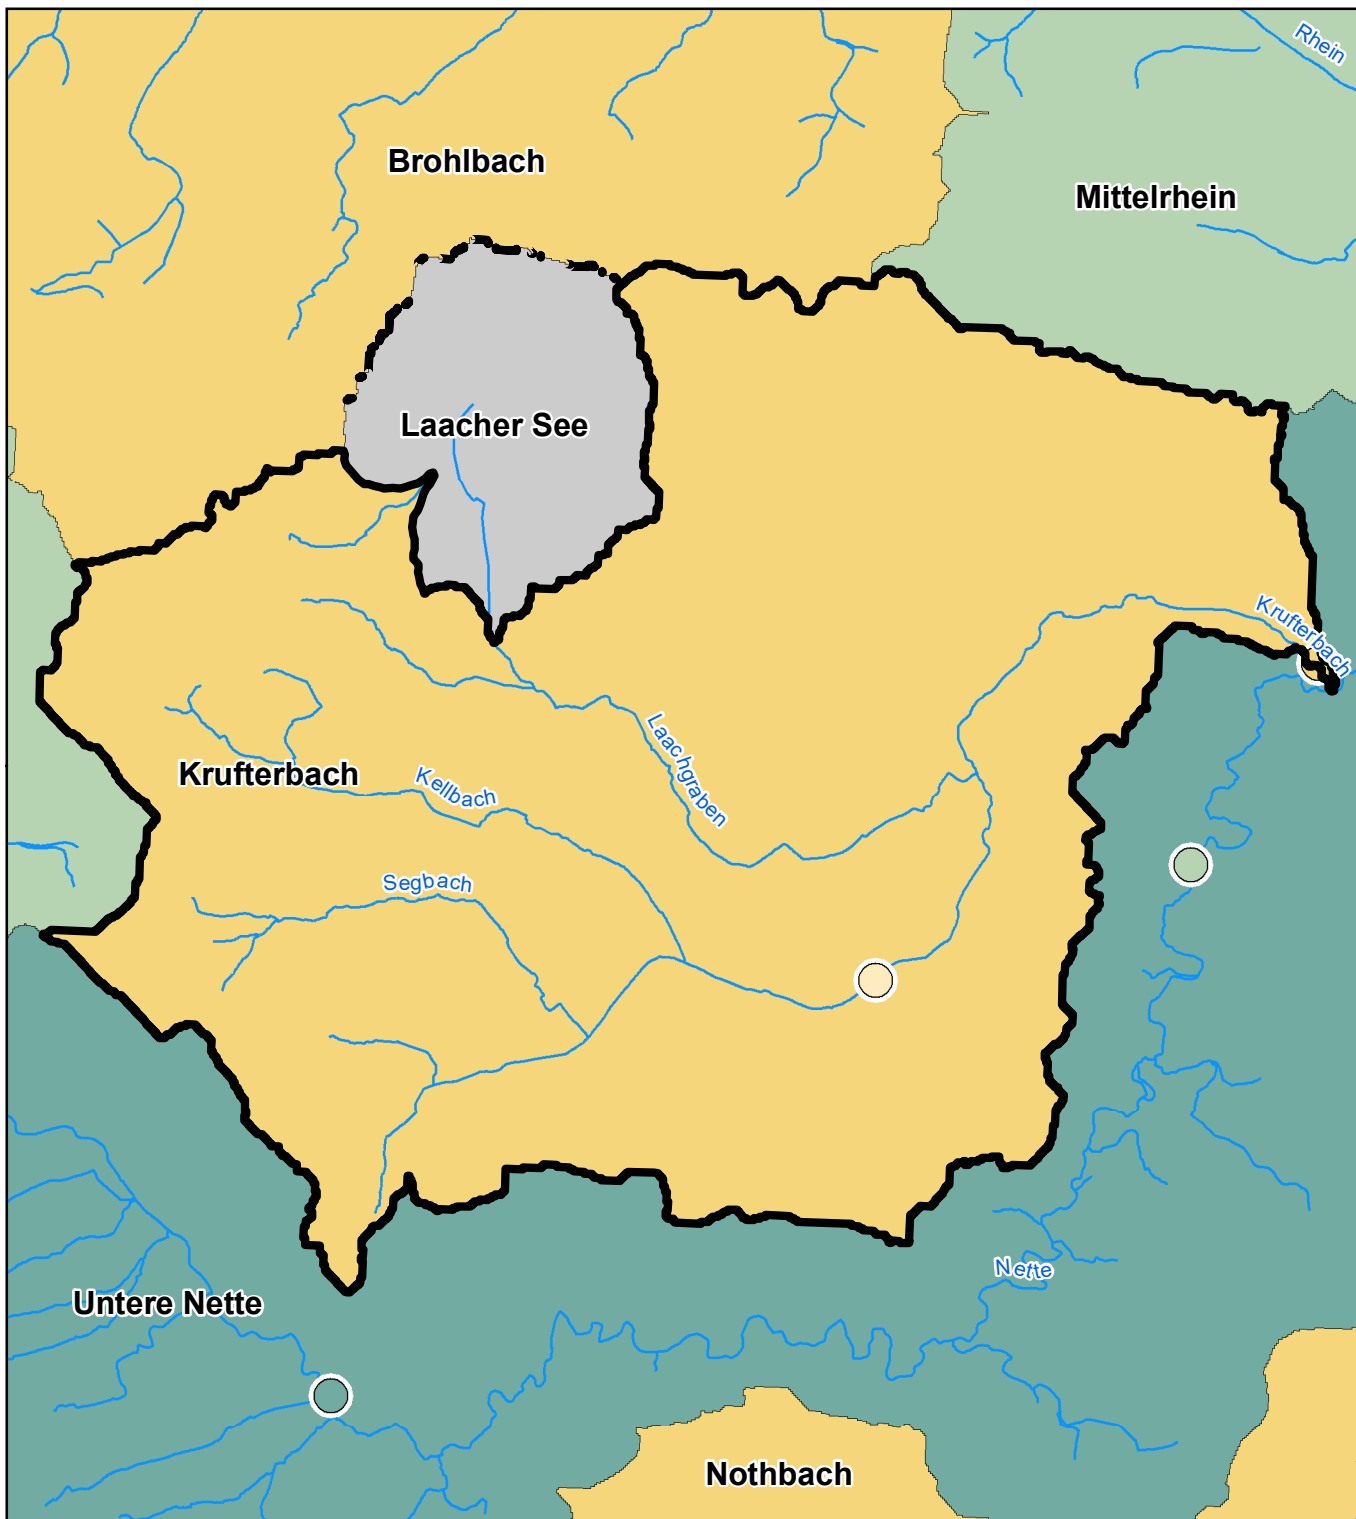
### Krufterbach

## Zusatzinformation zu Makrozoobenthos: Artenvielfalt Wasserinsekten (EPT) und Wiederbesiedlungspotenzial

Artenzahlen der fließgewässertypischen Insektengruppen der Eintagsfliegen, Steinfliegen und Köcherfliegen (EPT)

E = Ephemeroptera (Eintagsfliege)  
P = Plecoptera (Steinfliege)  
T = Trichoptera (Köcherfliege)
