# Wasserkörper-Steckbrief

**Külzbach**

**2544400000\_0**

**Obere Nahe/Untere Nahe**

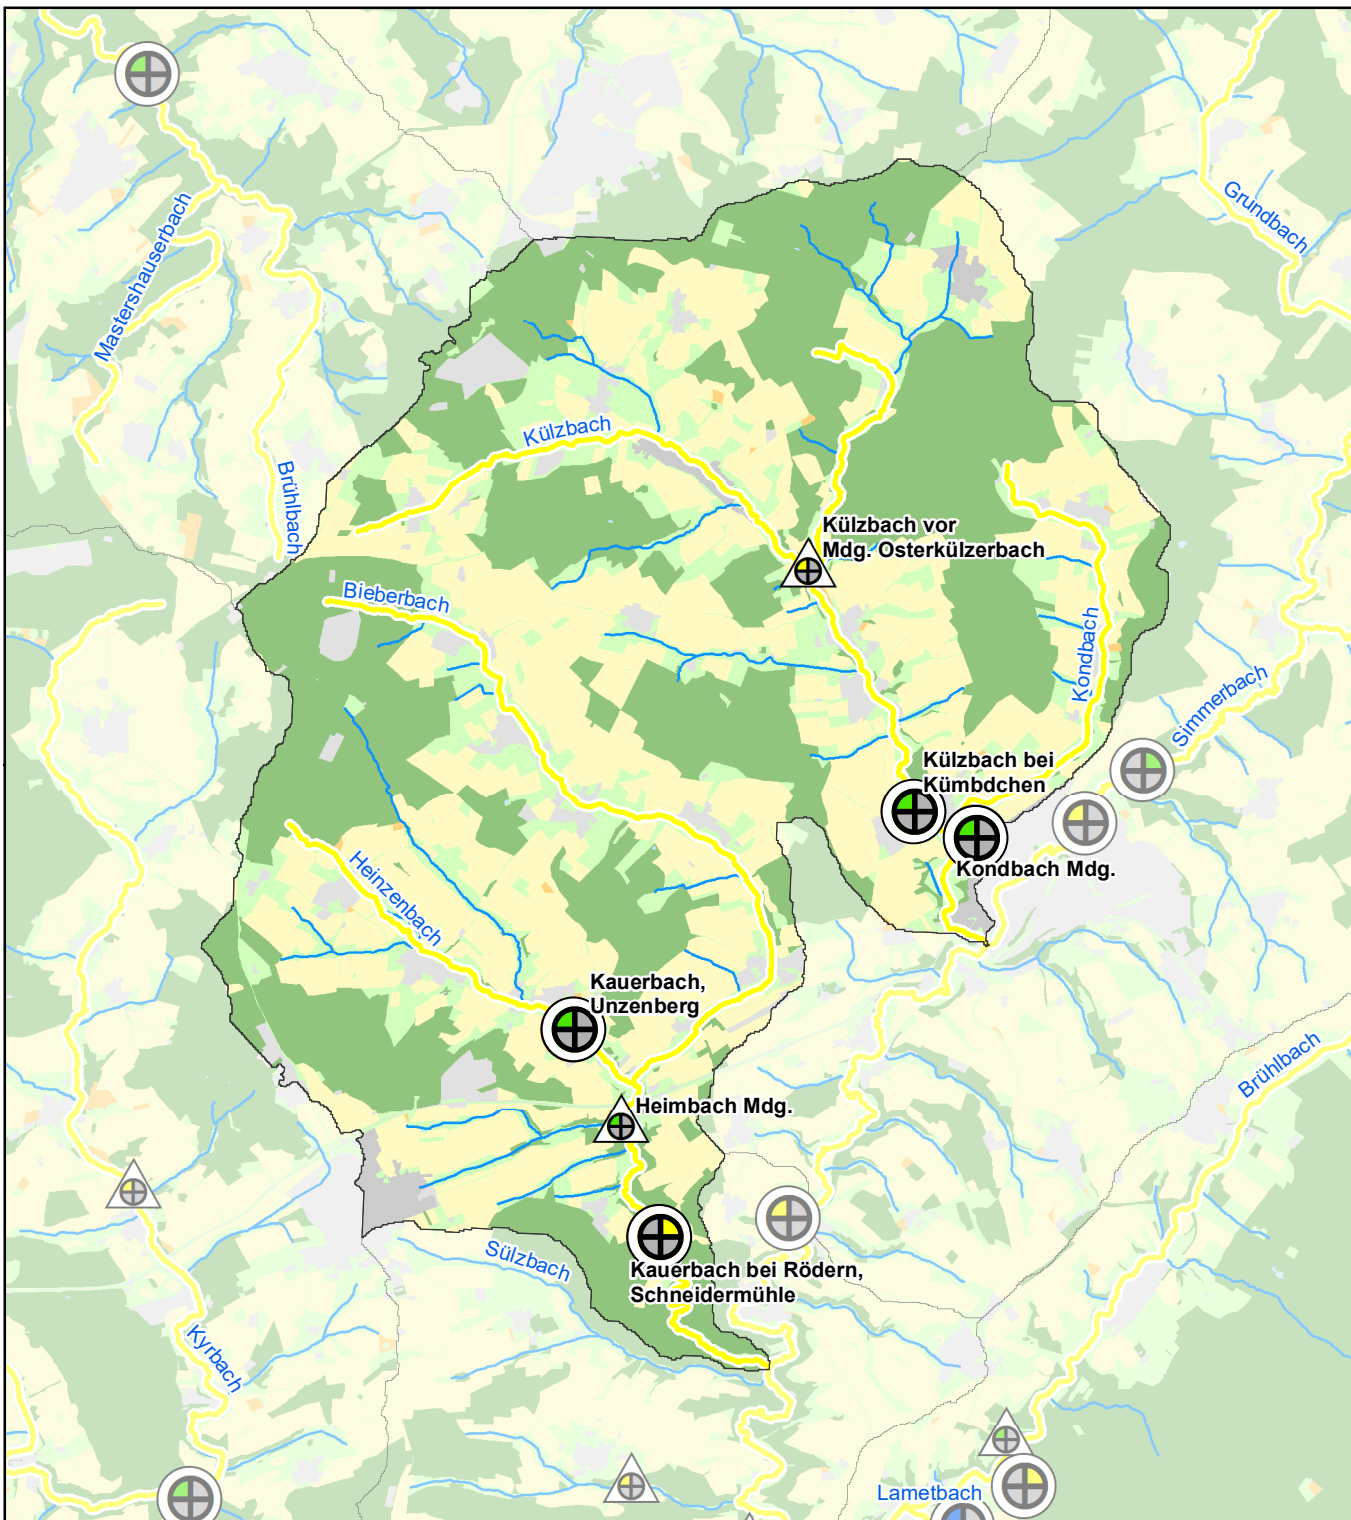
## Kälzbach

#### Wasserkörperbewertung Ökologischer Zustand / Ökologisches Potenzial

#### Wasserkörperbewertung Biologische Qualitäts- komponenten

### Bewertung des Wasserkörpers

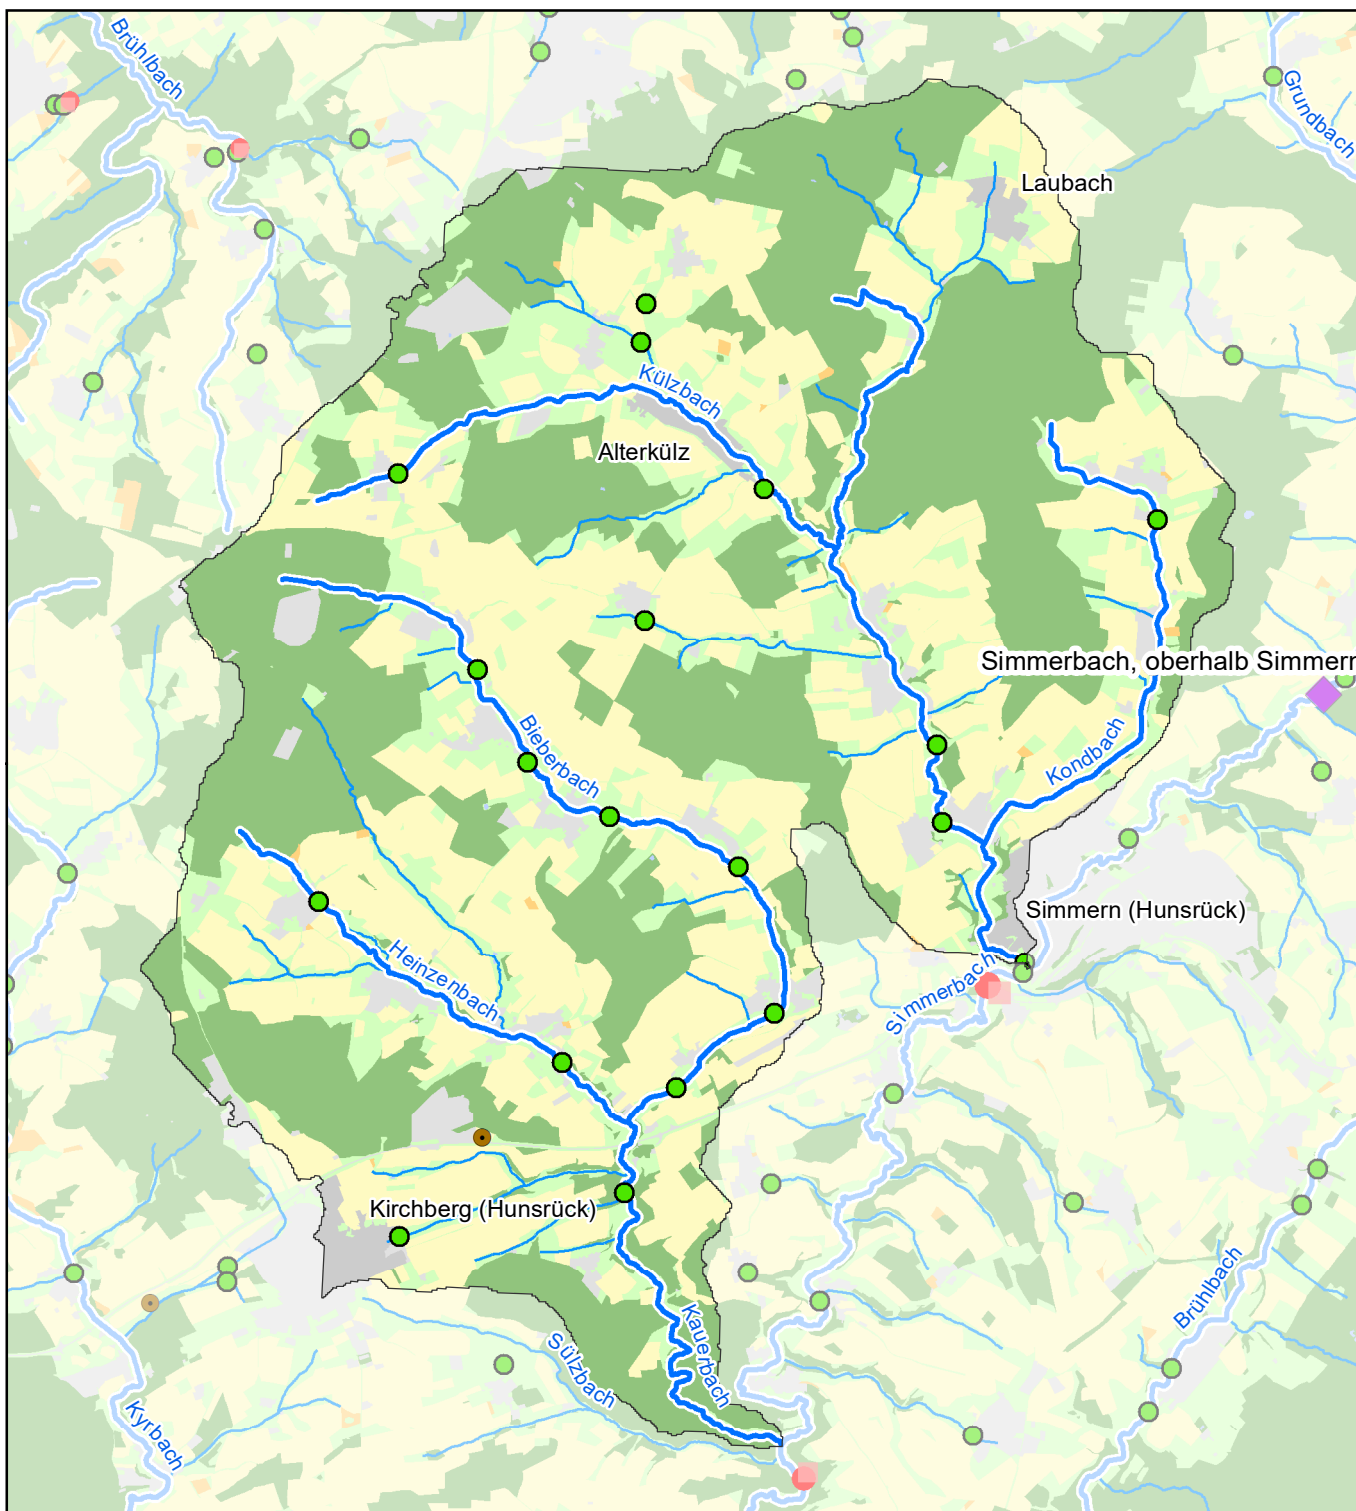
### Külzbach

**Chemischer Zustand  
(ohne ubiquitäre Stoffe):**

gut

**Flussspezifische  
Schadstoffe (UQN):**

UQN eingehalten

### kommunale Kläranlagen

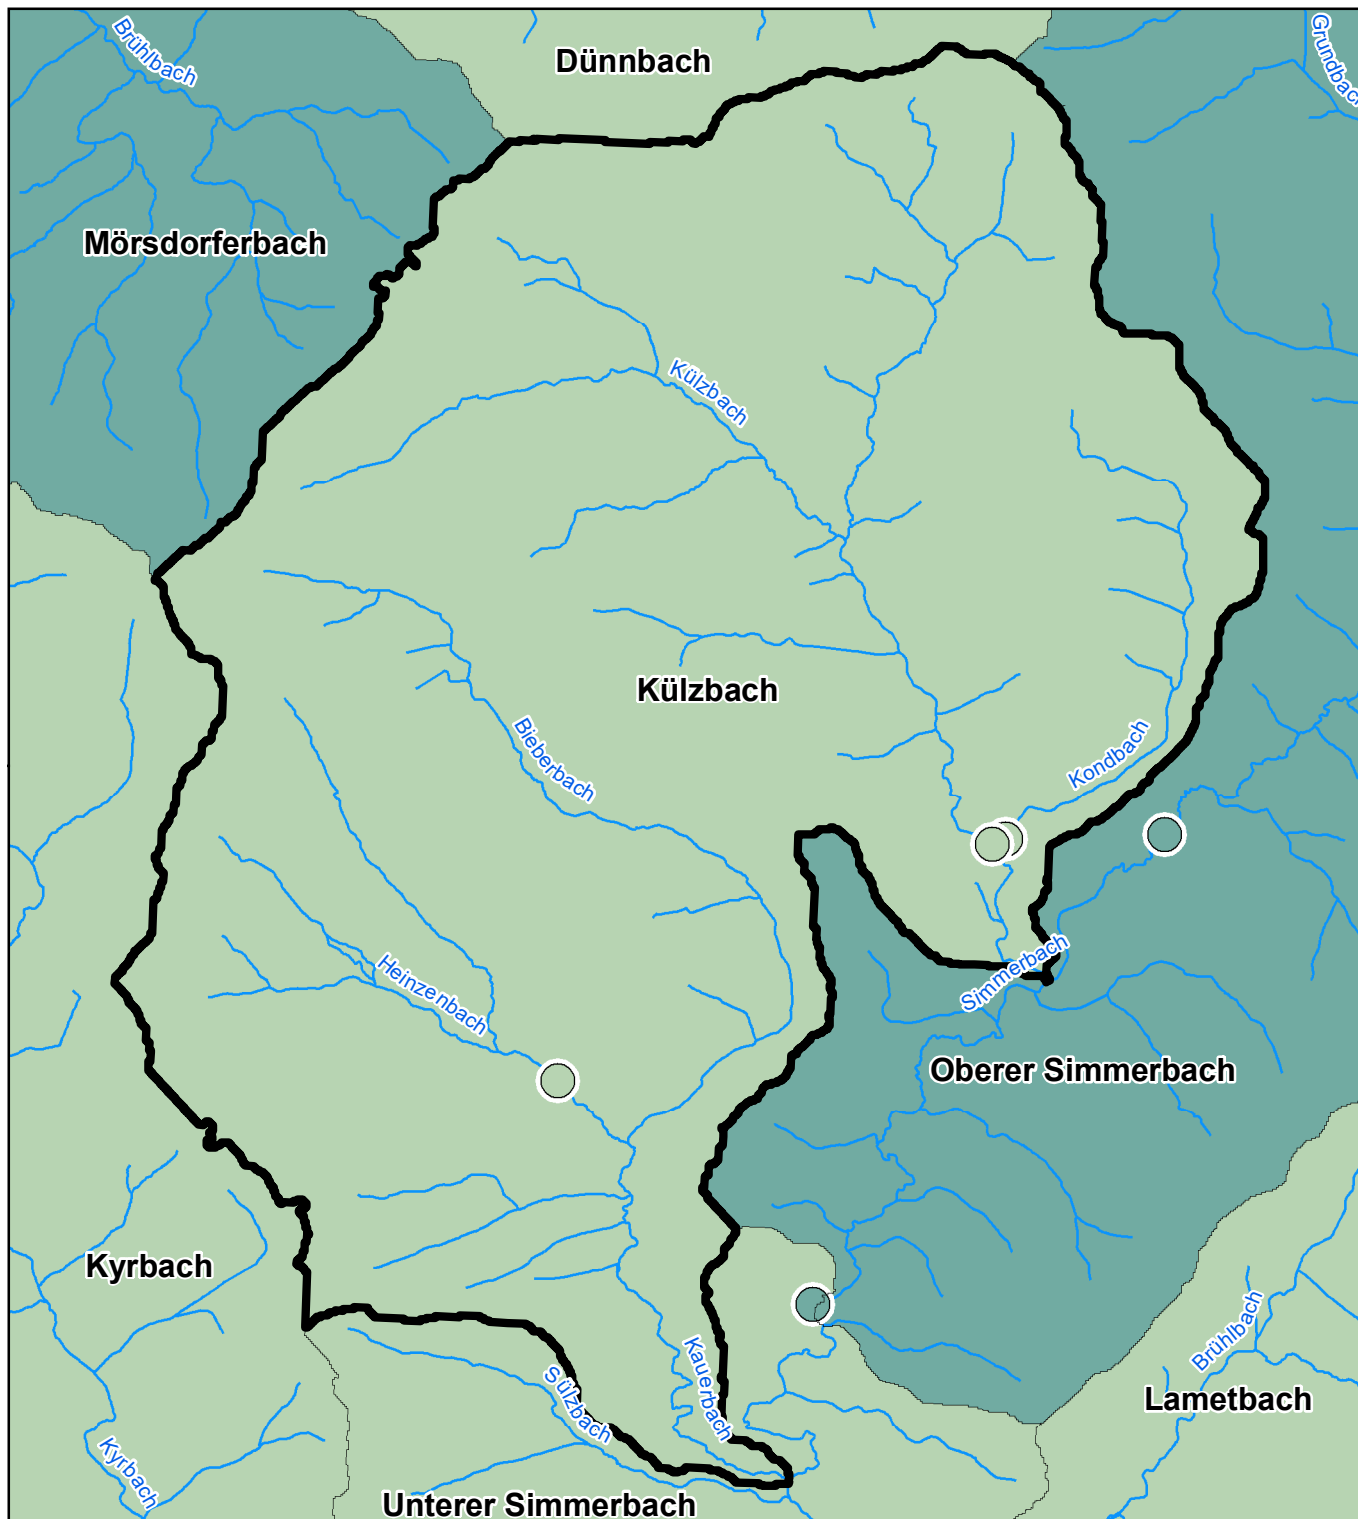
## Zusatzinformation zu Makrozoobenthos: Artenvielfalt Wasserinsekten (EPT) und Wiederbesiedlungspotenzial

Artenzahlen der fließgewässertypischen Insektengruppen der Eintagsfliegen, Steinfliegen und Köcherfliegen (EPT)

im Wasserkörper  
(Mittelwert)

an der Messtelle  
(n = 703)

E = Ephemeroptera (Eintagsfliege)  
P = Plecoptera (Steinfliege)  
T = Trichoptera (Köcherfliege)

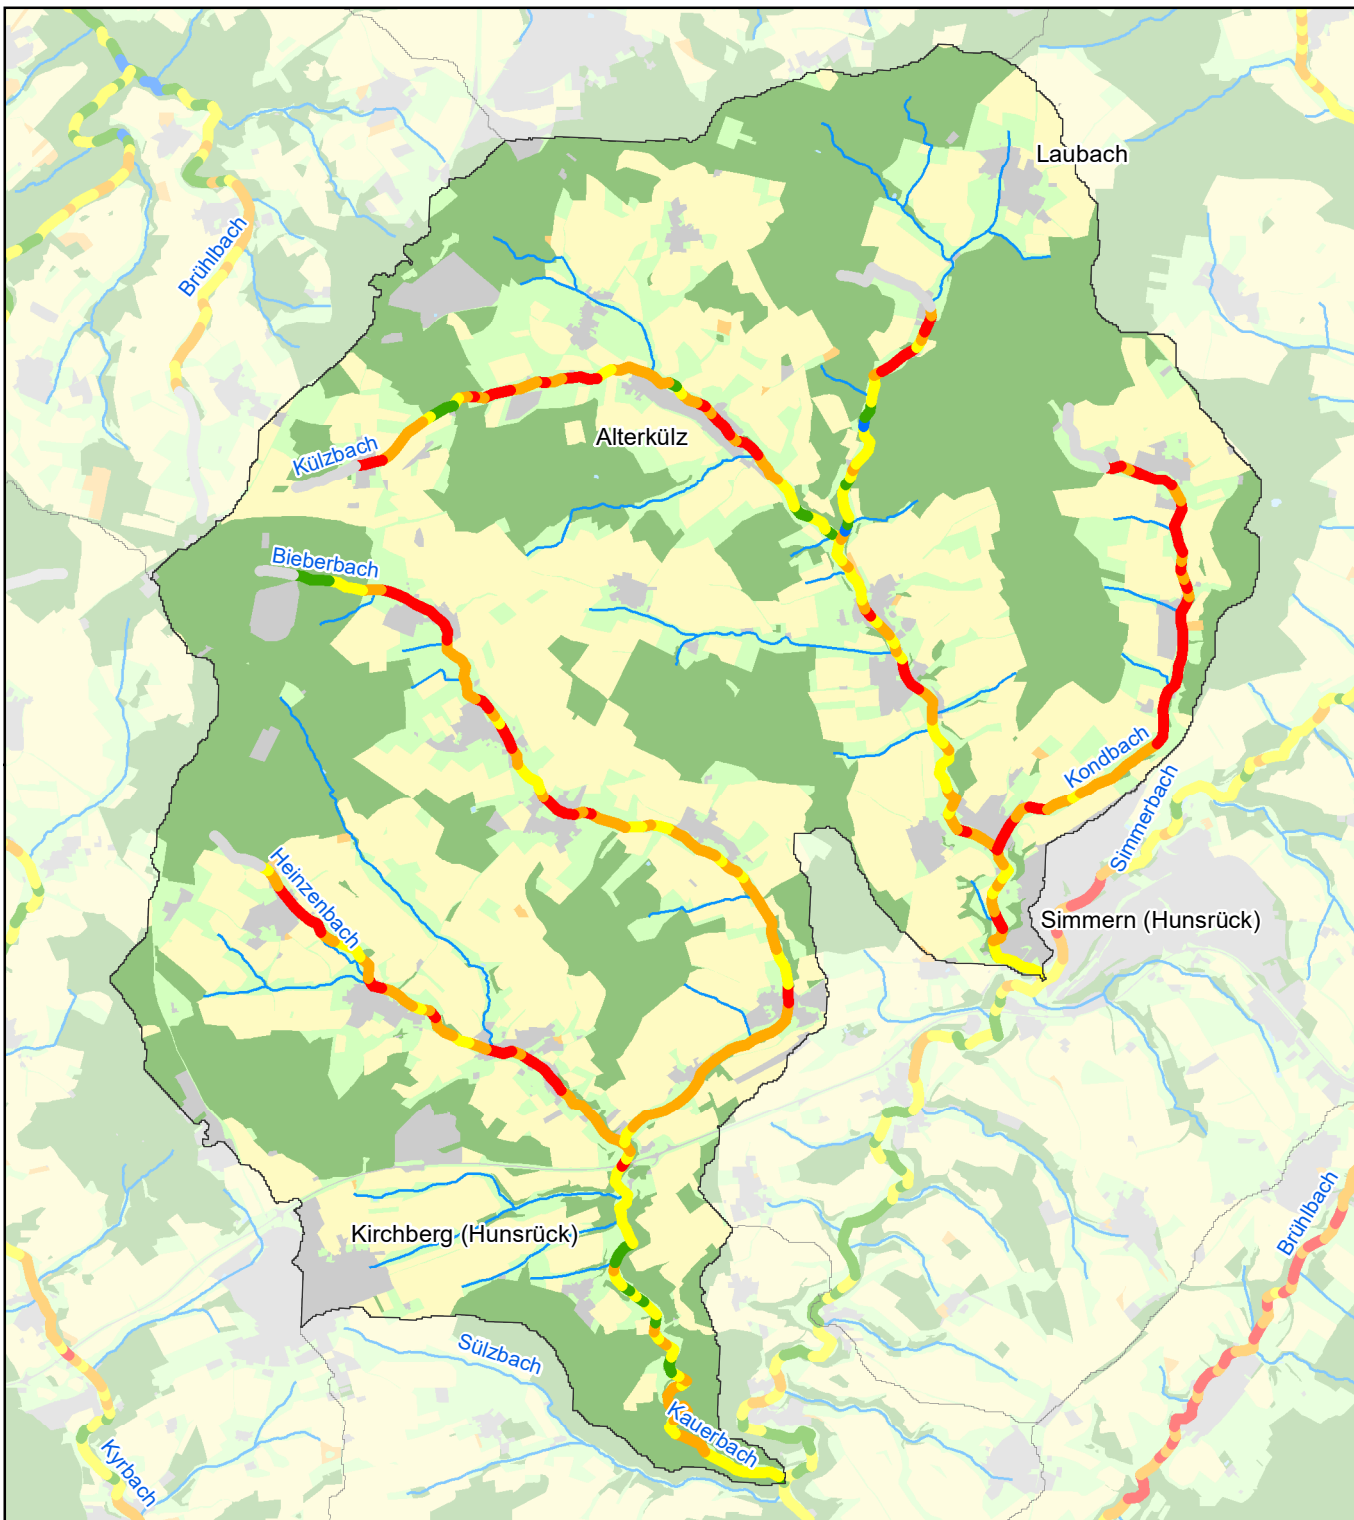
## Kälzbach

### Gewässerstrukturgüte (5-stufig)

- sehr gut
- gut
- mäßig
- unbefriedigend
- schlecht
- nicht bewertet
