# Wasserkörper-Steckbrief

**Kyrbach**

**2542400000\_0**

**Obere Nahe/Untere Nahe**

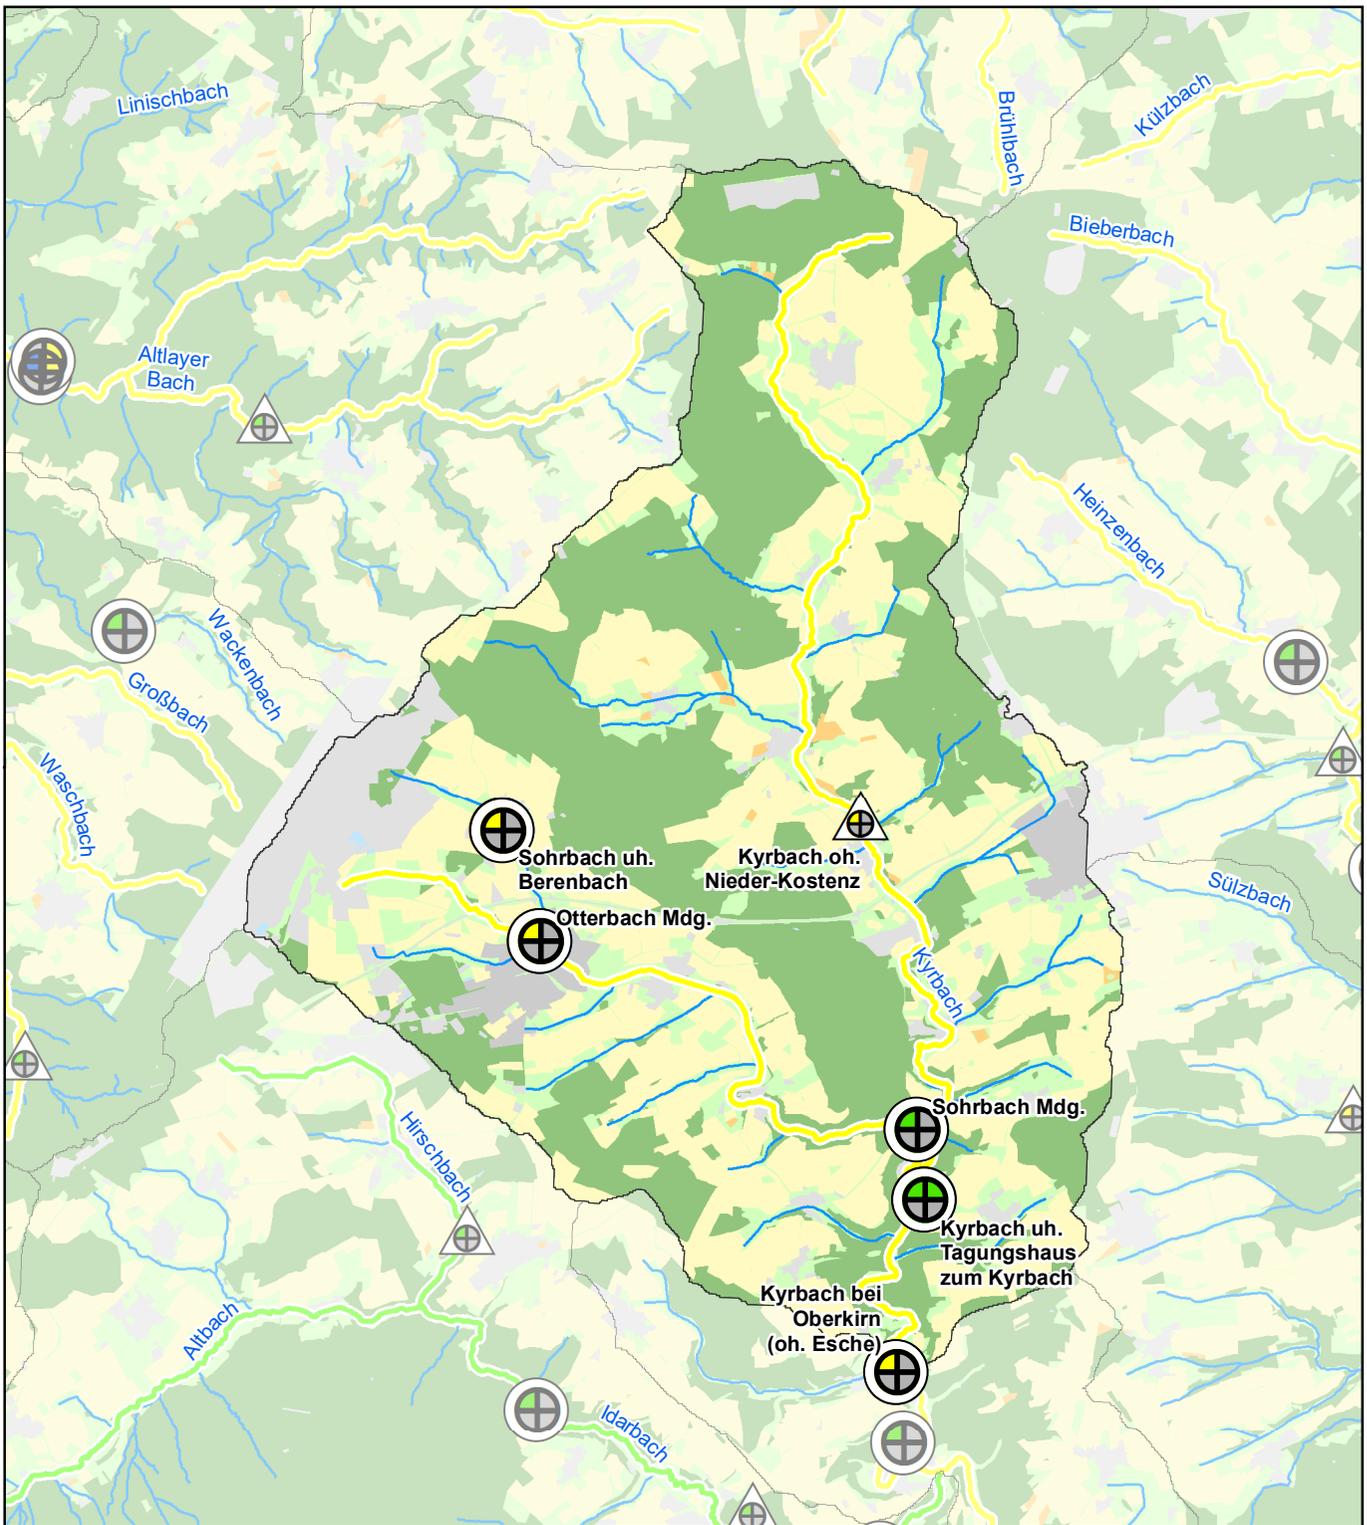
Biologie

**Wasserkörperbewertung  
Ökologischer Zustand /  
Ökologisches Potenzial**

**Bewertung des Wasserkörpers**

<b>2021</b>
Ökol. Zustand:	3
Makrozoobenthos:	3
Makrophyten/Phytobenthos:	0
Fische:	2
Chemischer Zustand:	gut
Flußgebietspezifische Schadstoffe (UQN):	UQN eingehalten

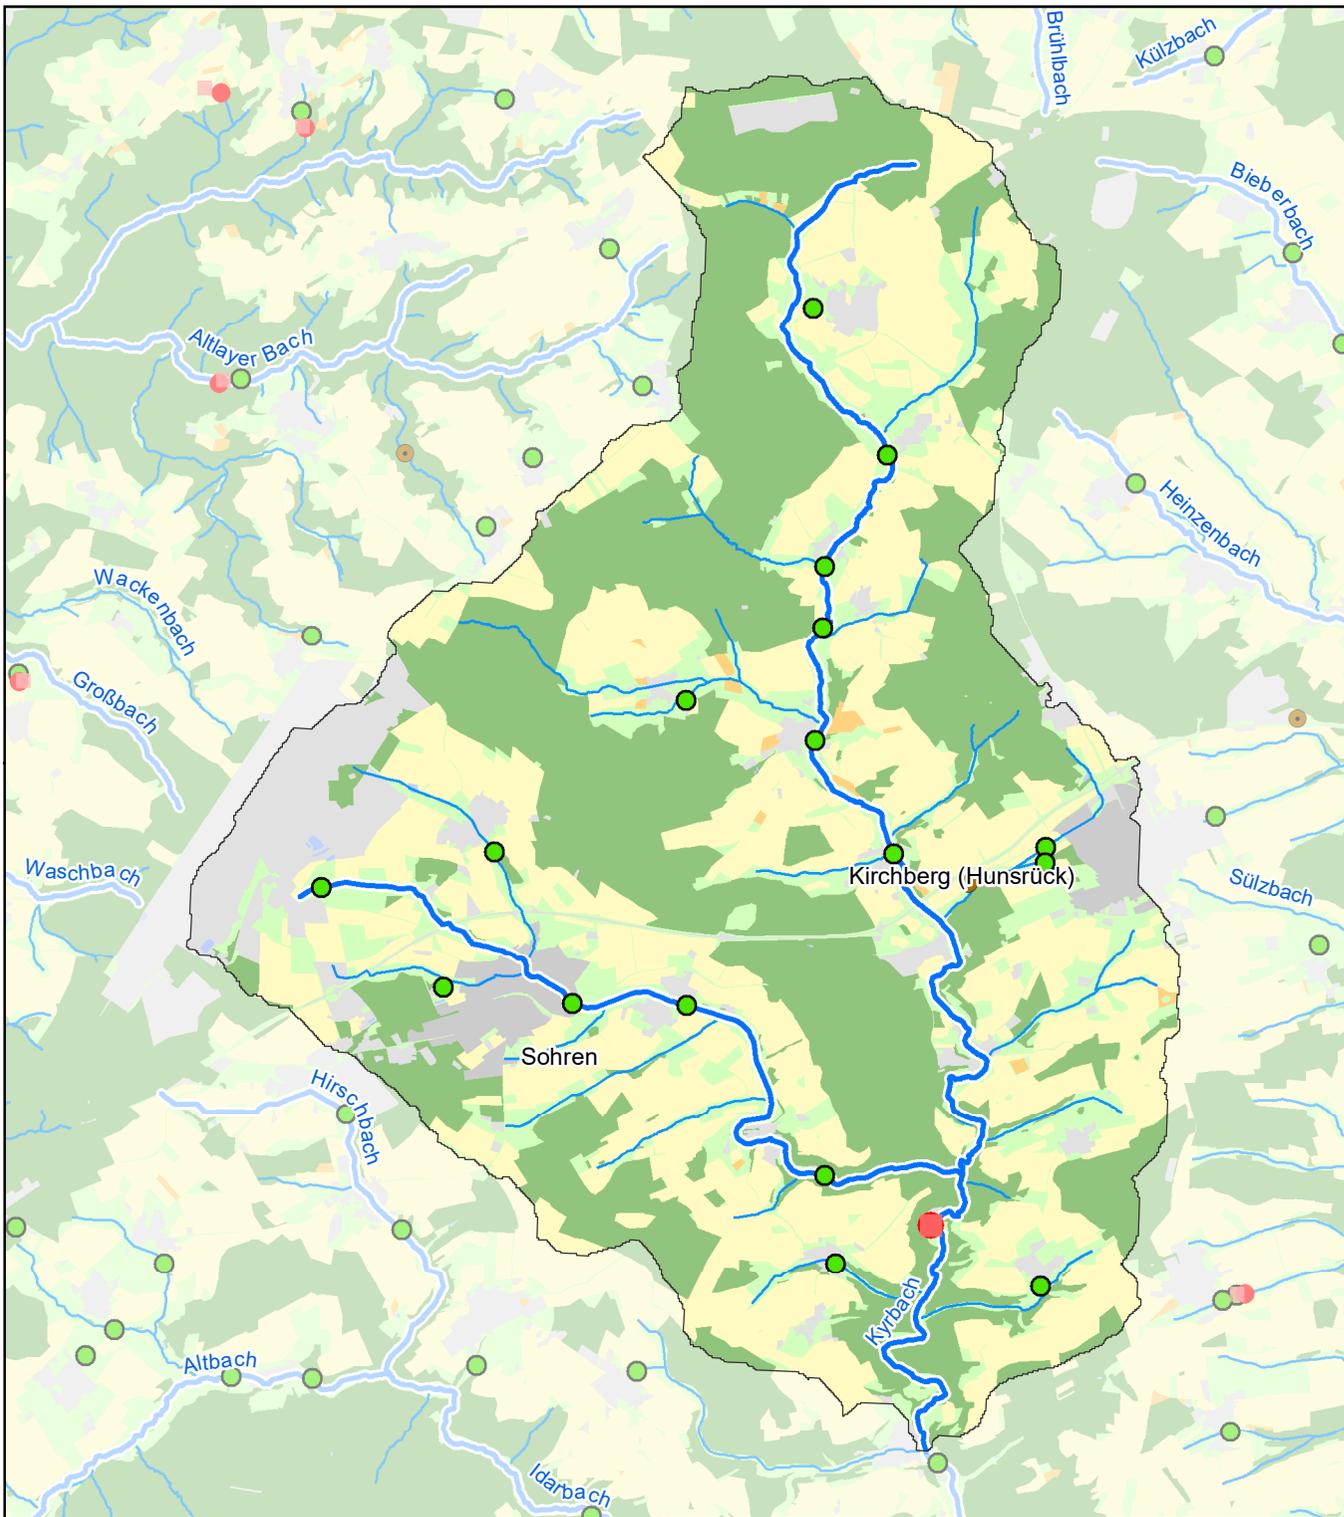
# Chemie

**Chemischer Zustand  
(ohne ubiquitäre Stoffe):**

gut

**Flussspezifische  
Schadstoffe (UQN):**

UQN eingehalten

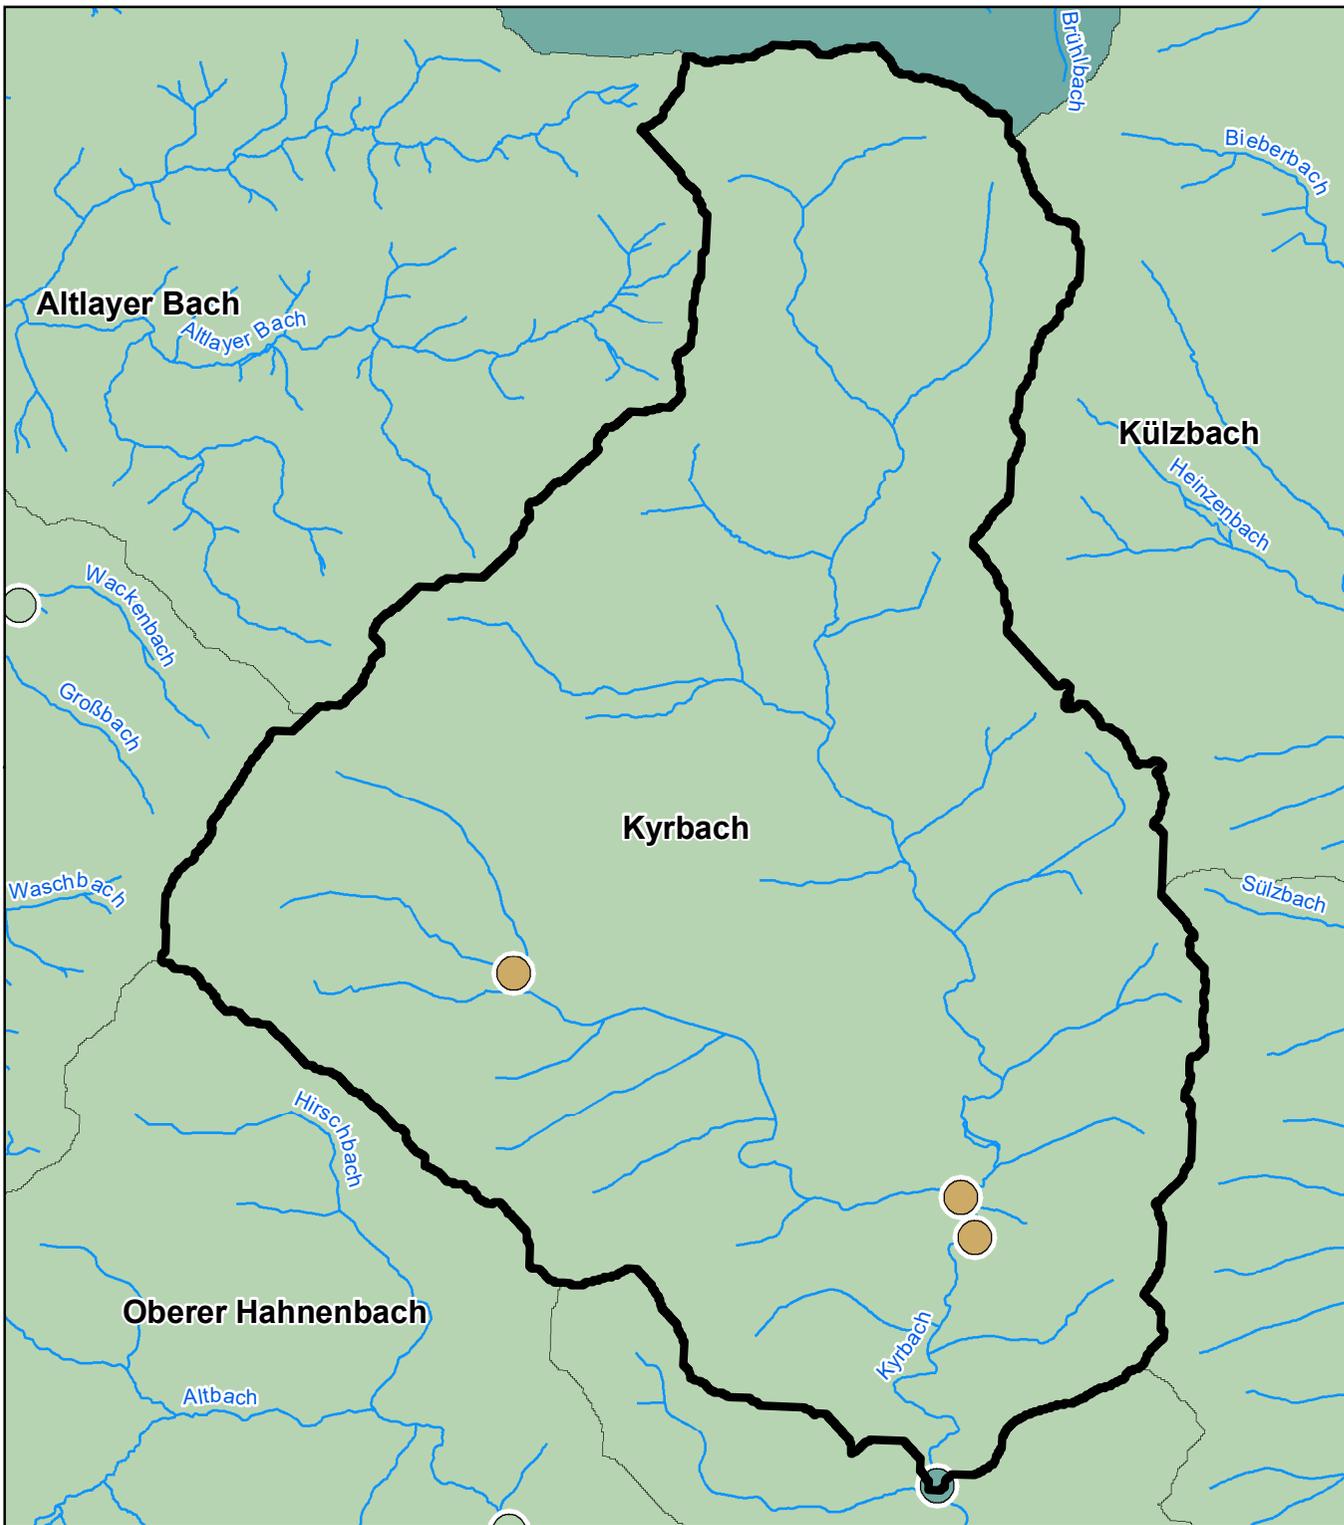
# Zusatzinformation zu Makrozoobenthos: Artenvielfalt Wasserinsekten (EPT) und Wiederbesiedlungspotenzial

Artenzahlen der fließgewässertypischen Insektengruppen der Eintagsfliegen, Steinfliegen und Köcherfliegen (EPT)

E = Ephemeroptera (Eintagsfliege)  
P = Plecoptera (Steinfliege)  
T = Trichoptera (Köcherfliege)

Biologisches Wiederbesiedlungspotenzial

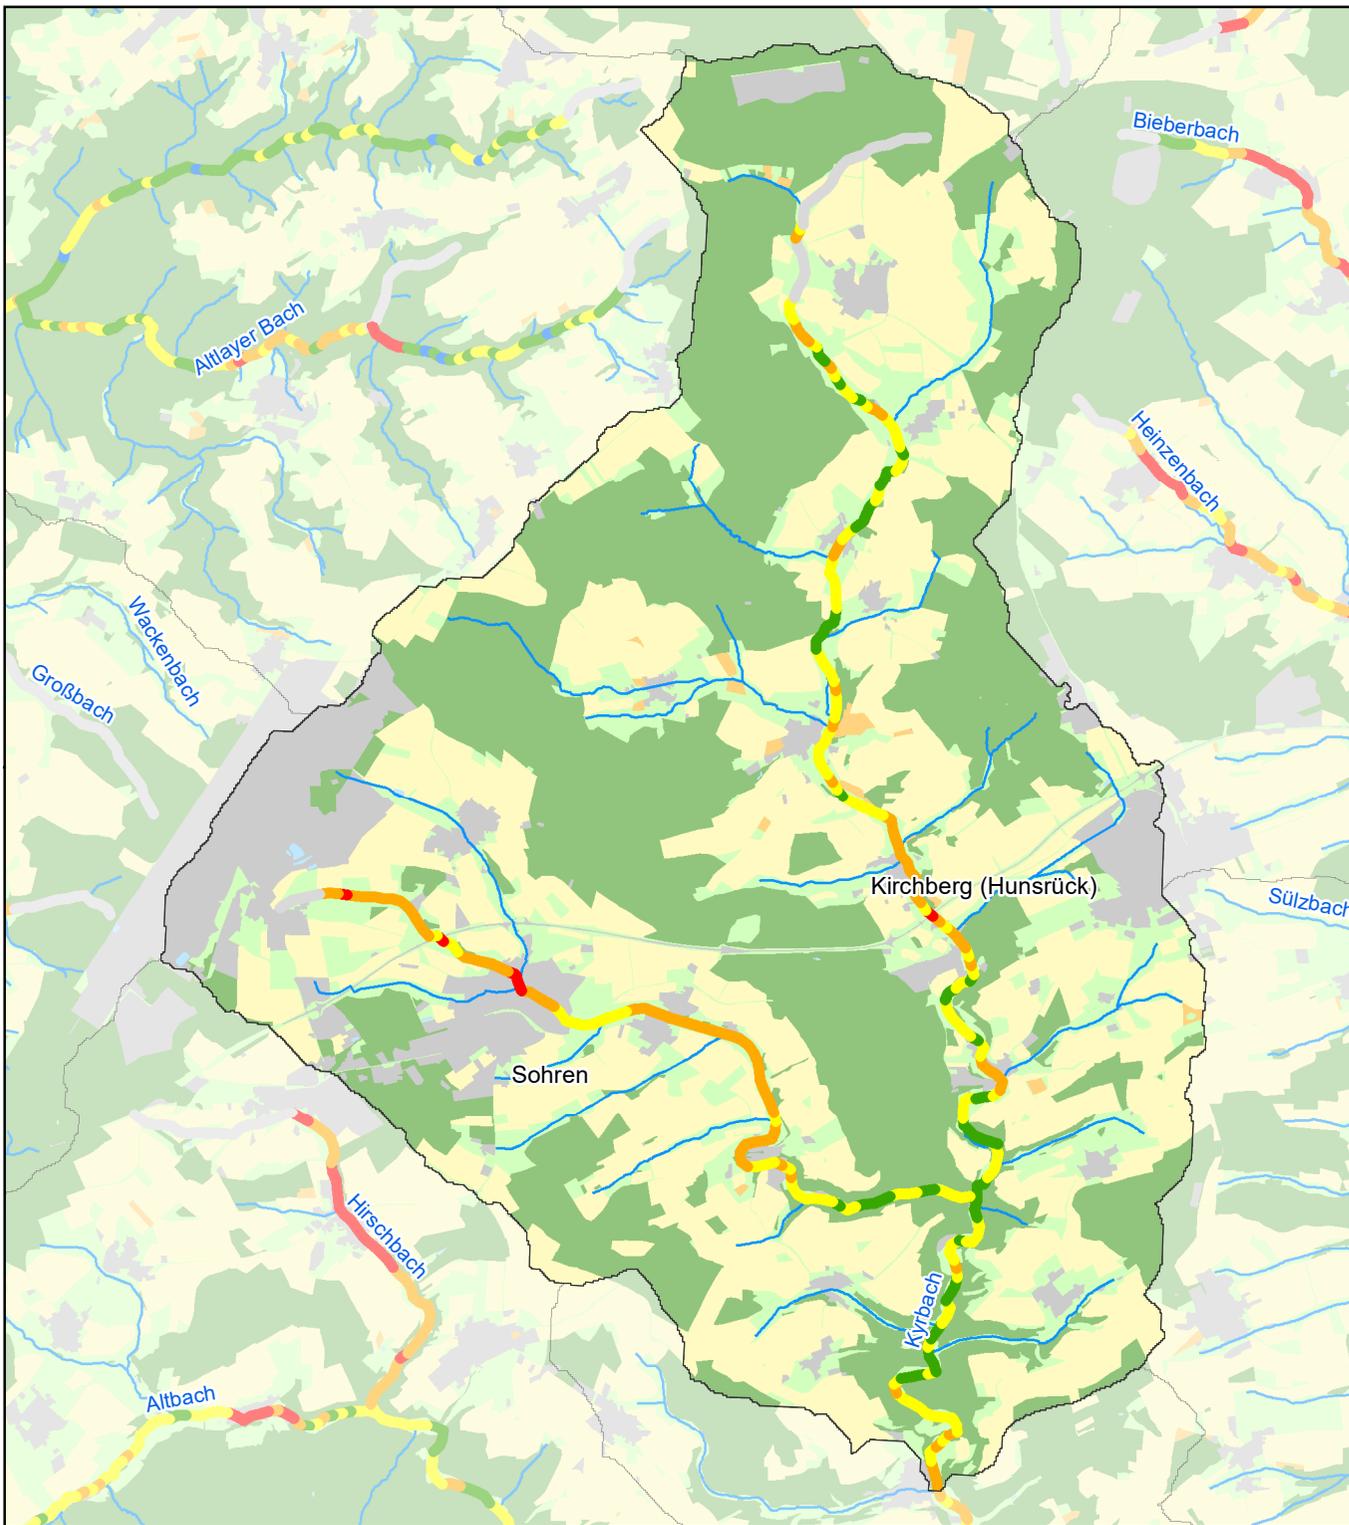
# Gewässerstruktur- güte (5-stufig)

### Gewässerstrukturgüte (5-stufig)
