# Wasserkörper-Steckbrief

**Lammbach**

**2628898000\_0**

**Prüm/Sauer**

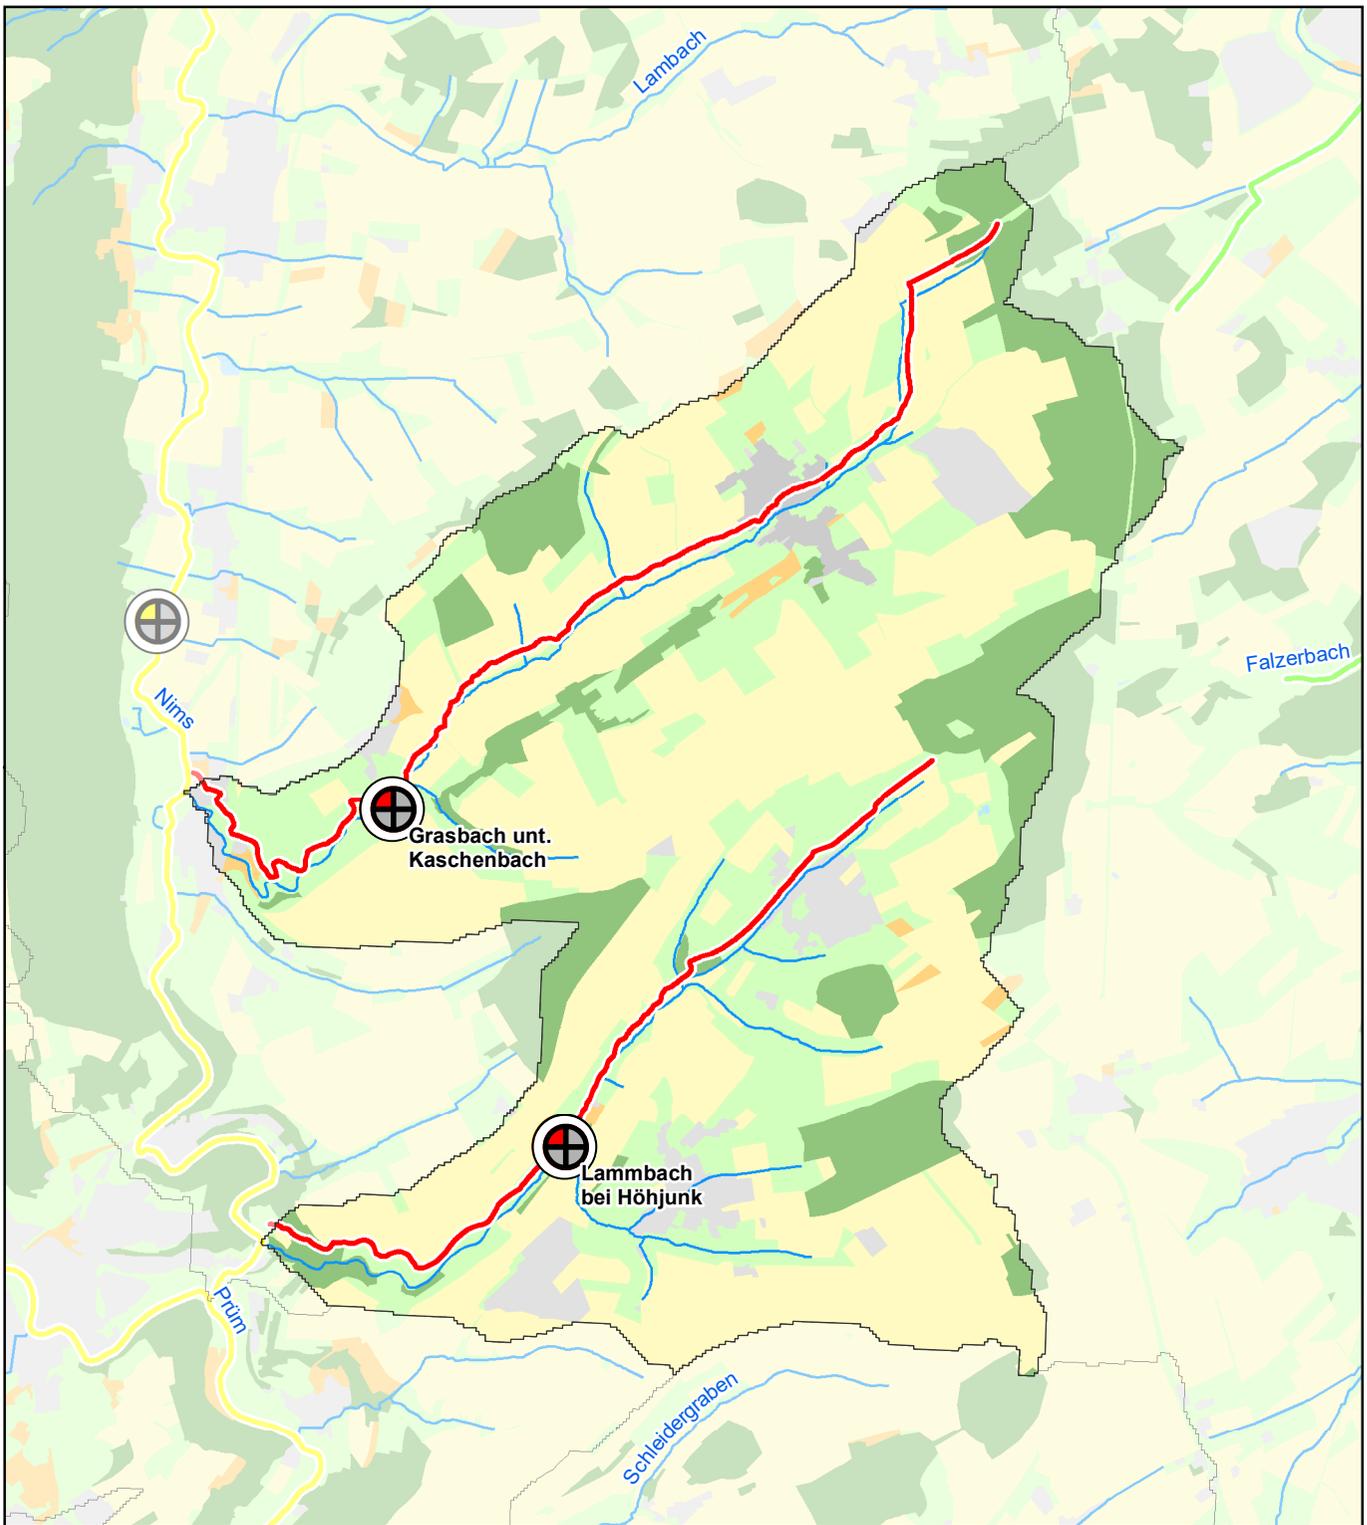
Lammbach

Wasserkörperbewertung  
Ökologischer Zustand /  
Ökologisches Potenzial

Wasserkörperbewertung  
Biologische Qualitäts-  
komponenten

2021
Ökol. Zustand:	5
Makrozoobenthos:	5
Makrophyten/Phytobenthos:	0
Fische:	0
Chemischer Zustand:	gut
Flußgebietspezifische Schadstoffe (UQN):	UQN eingehalten

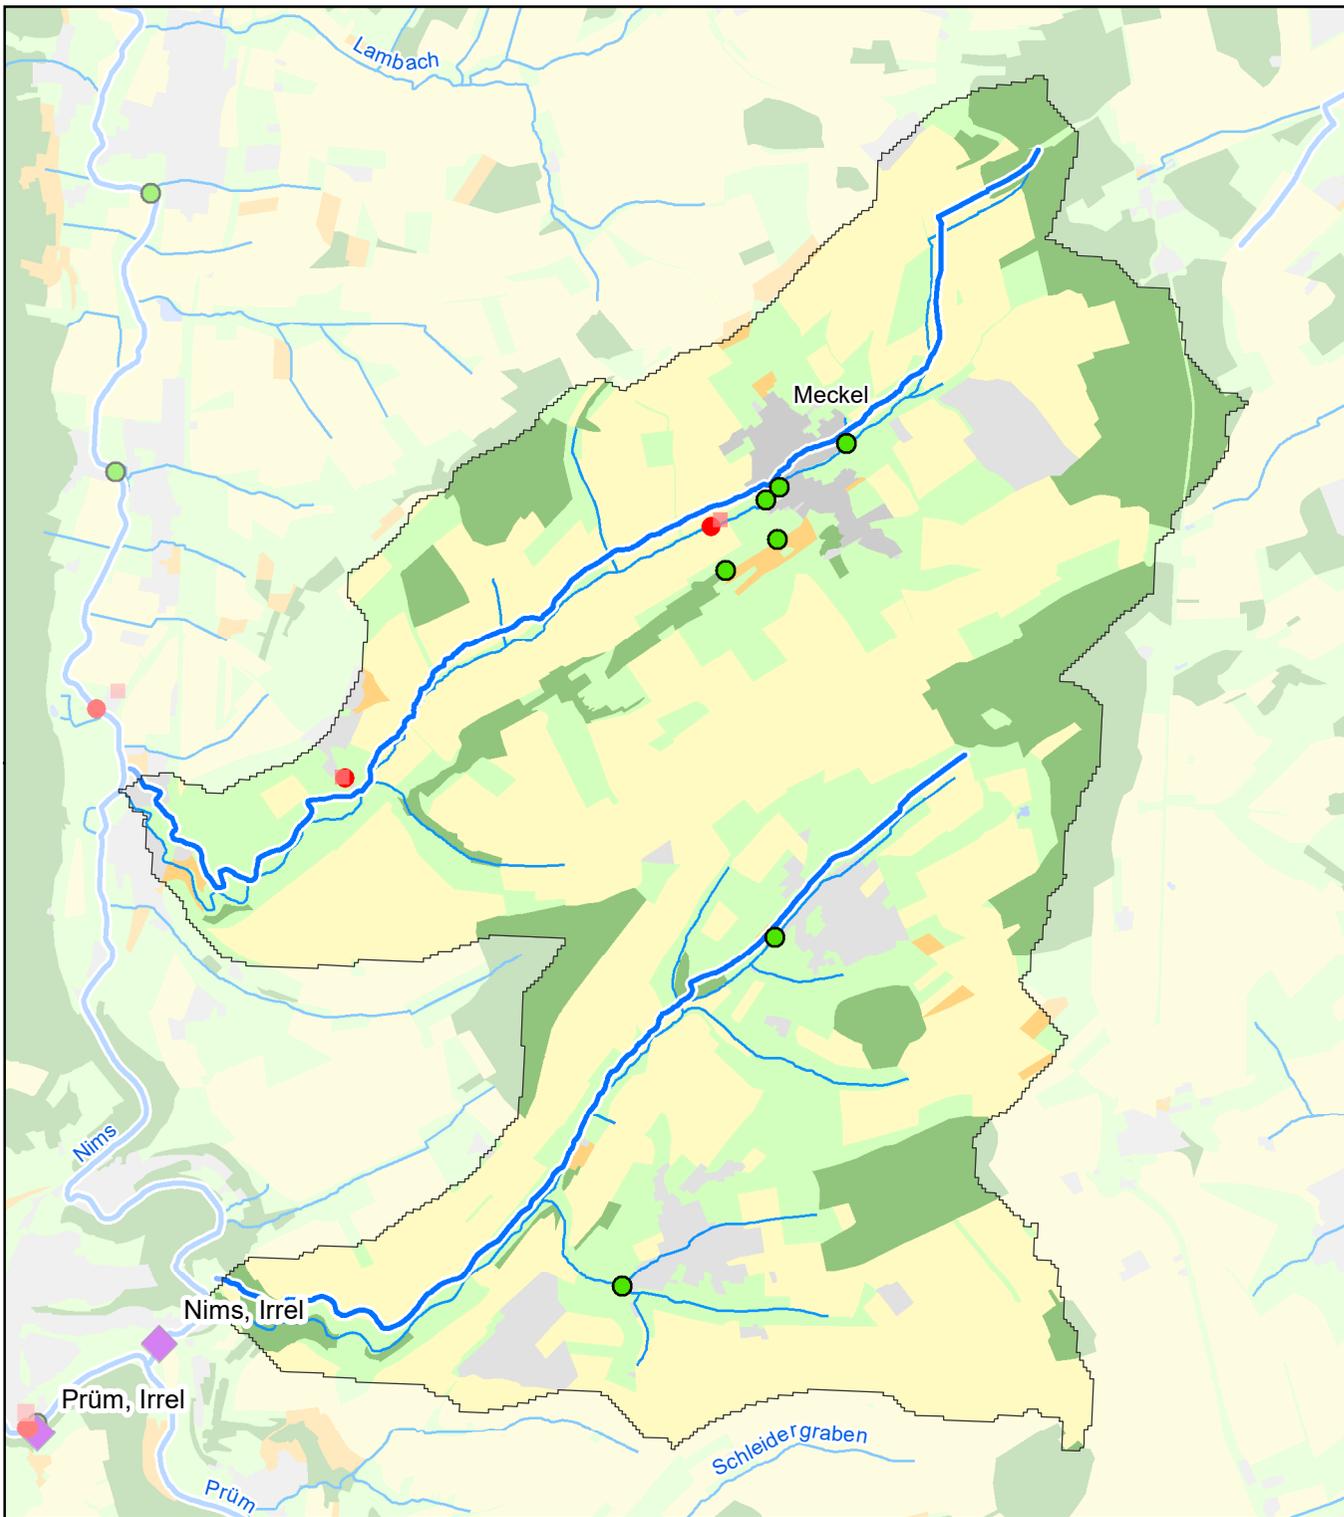
## Lammbach

**Chemischer Zustand (ohne ubiquitäre Stoffe):** gut

**Flussspezifische Schadstoffe (UQN):** UQN eingehalten

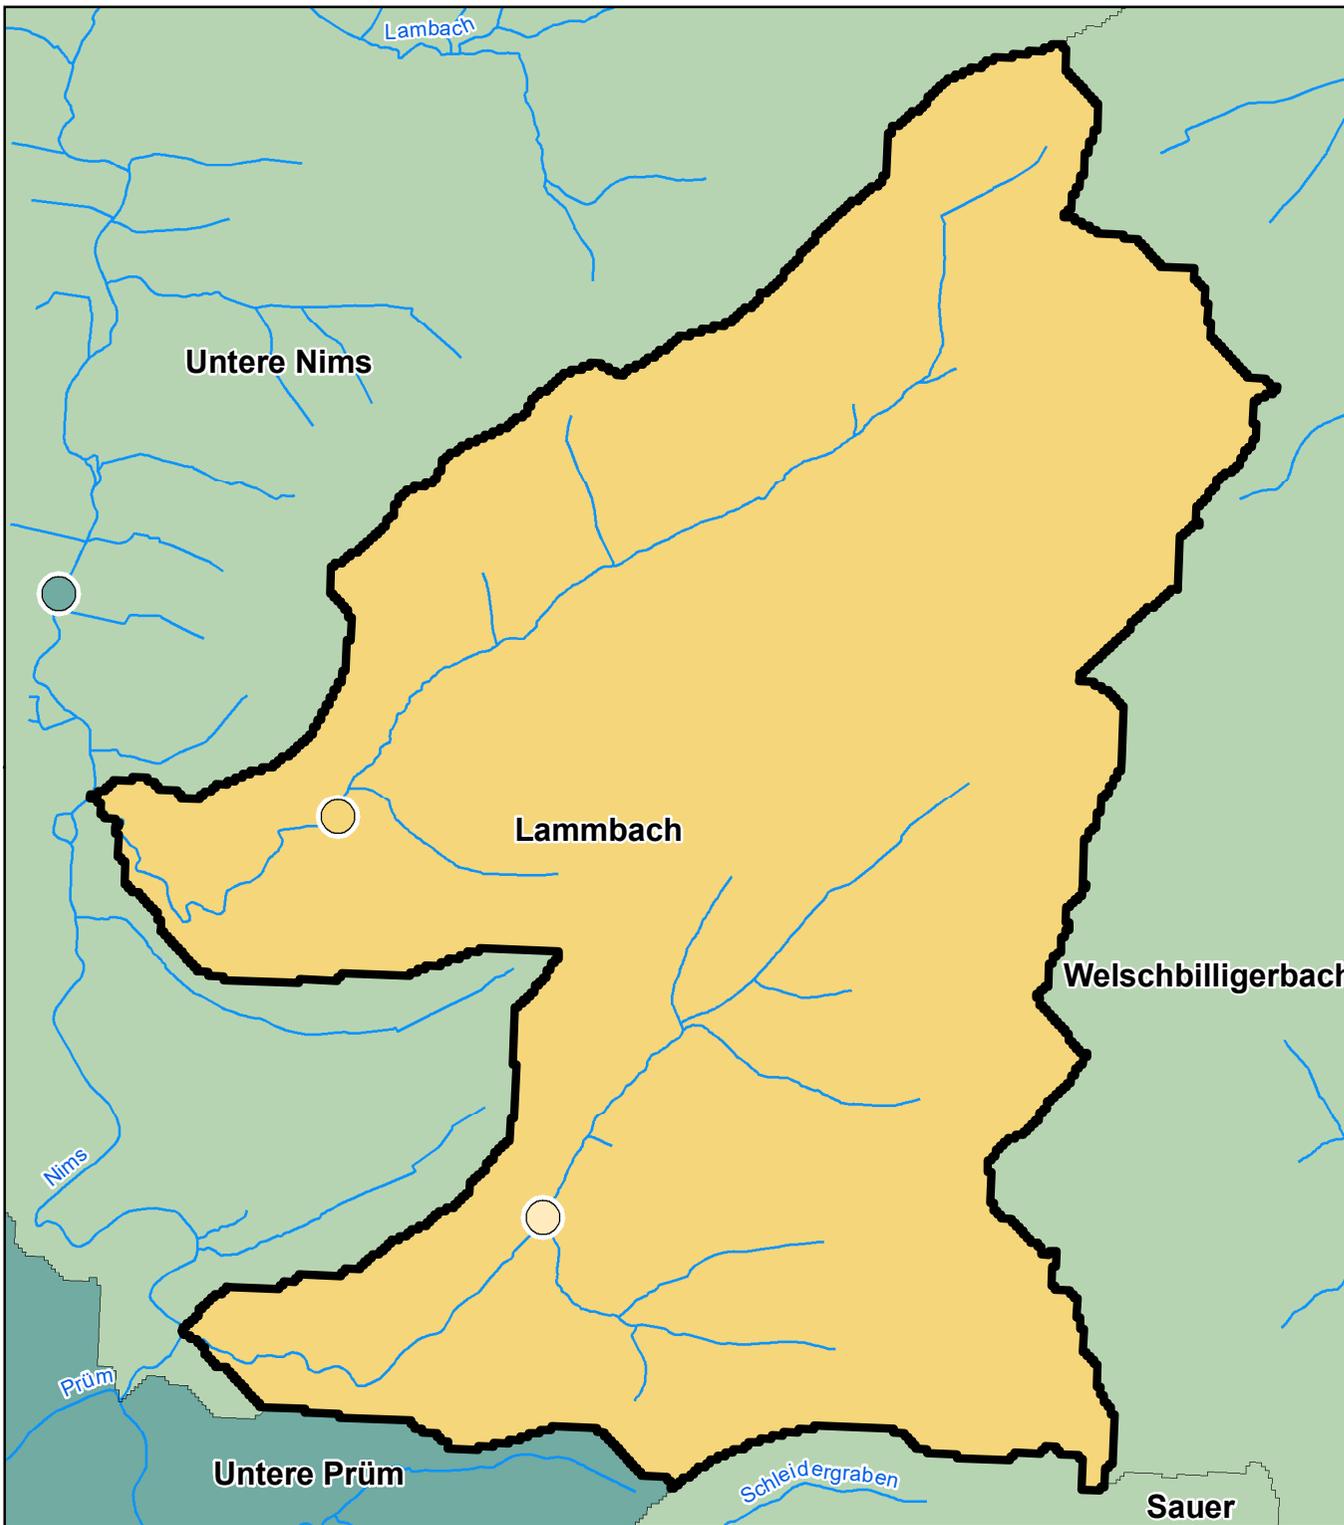
## Lammbach

Artenzahlen der fließgewässertypischen Insektengruppen der Eintagsfliegen, Steinfliegen und Köcherfliegen (EPT)

E = Ephemeroptera (Eintagsfliege)  
P = Plecoptera (Steinfliege)  
T = Trichoptera (Köcherfliege)

Biologisches Wiederbesiedlungspotenzial

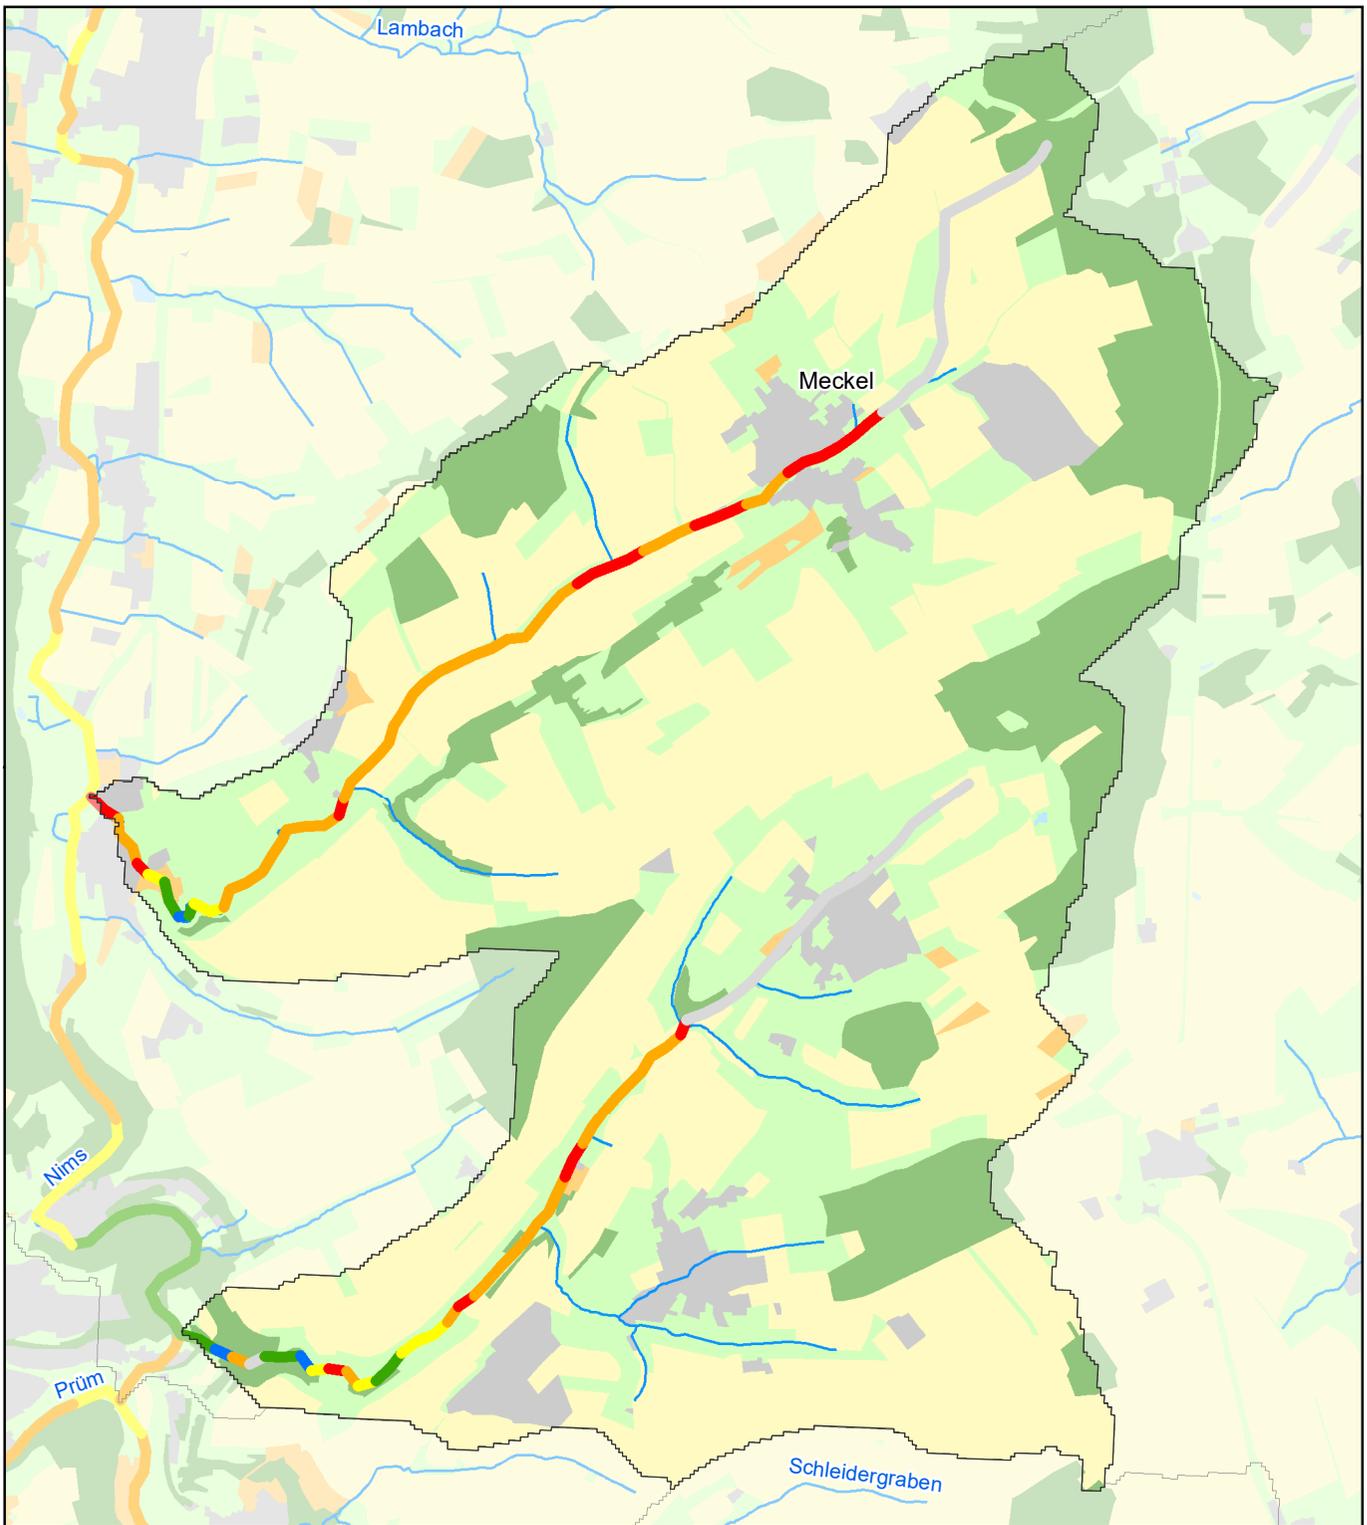
## Lammbach

### Gewässerstrukturgüte (5-stufig)

Strukturgüte (5 stufig):	3,9	
Beschattung:	40,63	% mit Beschattung
Habitatqualität:	5,21	% gute Habitatqualität
Entwicklungsbedarf:	92,71	% mit Entwicklungsbedarf
