Wasserkörper-Steckbrief

Leimersdorfer Bach

2718980000_0

Ahr/Erft/Mittelrhein/Nette/Wisper

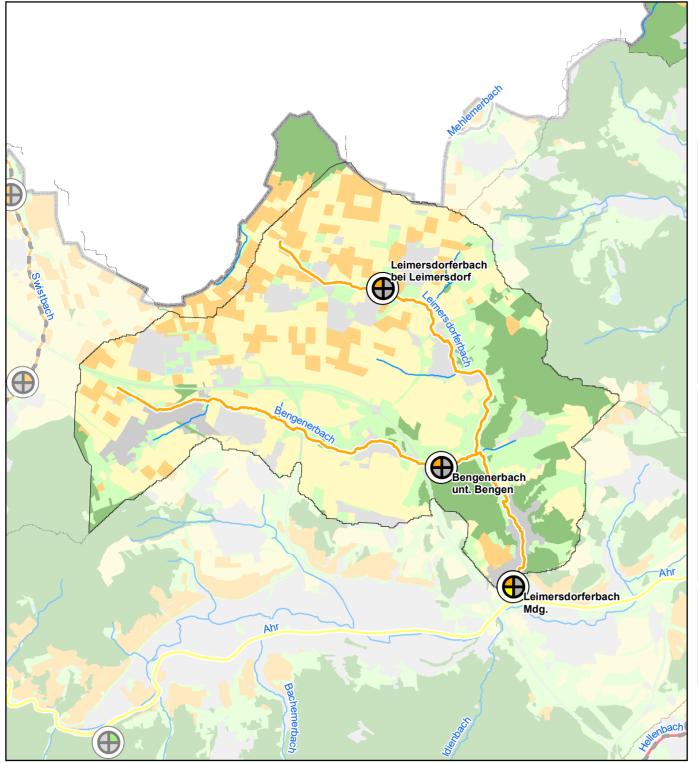
Biologie	
Wasserkörperbewertung Ökologischer Zustand / Ökologisches Potenzial	Wasserkörperbewertung Biologische Qualitäts- komponenten
sehr gut	Makrozoobenthos Fische
gut	Makrophyten/ Phytoplankton
mäßig	Phytoplankton Phytobenthos
unbefriedigend	•
schlecht	Überblicksmessstellen und operative Messstellen für das WRRL-Monitoring
nicht bewertet	∧ Messstellen des Landesmess-
– – – HMWB	programms (Makrozoobenthos)

Bewertung des Wasserkörpers				
	2021			
Ökol. Zustand:	4			
Makrozoobenthos:	4			
Makrophyten/Phytobenthos:	3			
Fische:	0			
Chemischer Zustand:	gut			
Flußgebietspezifische Schadstoffe (UQN):	UQN eingehalten

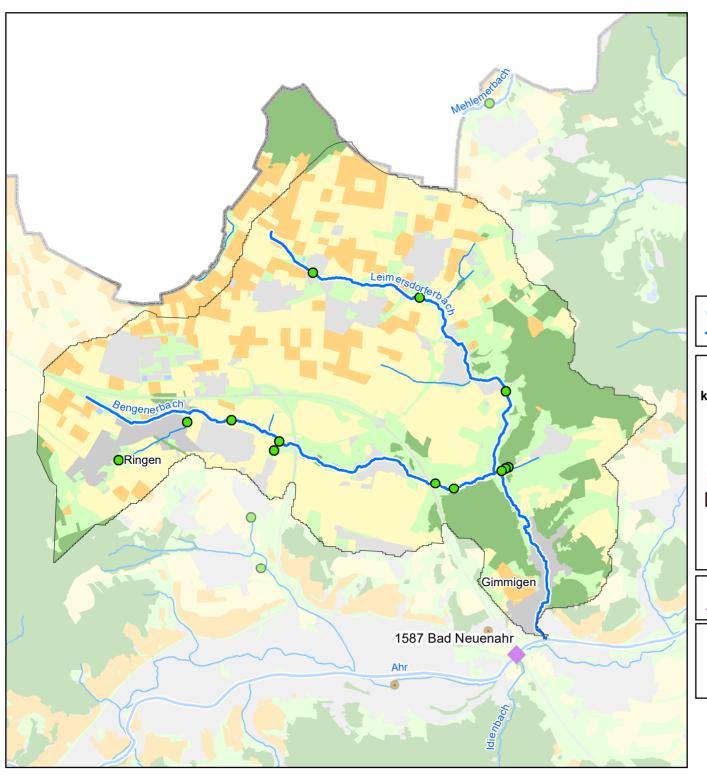
Chemie

Chemischer Zustand (ohne ubiquitäre Stoffe):

gut

Flussspezifische Schadstoffe (UQN):

UQN eingehalten

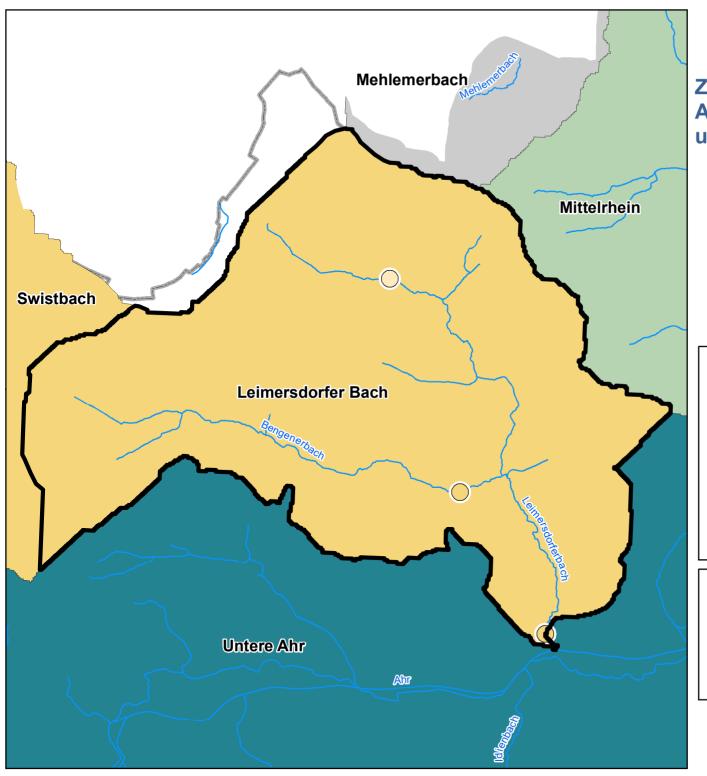
Zusatzinformation zu Makrozoobenthos: Artenvielfalt Wasserinsekten (EPT) und Wiederbesiedlungspotenzial

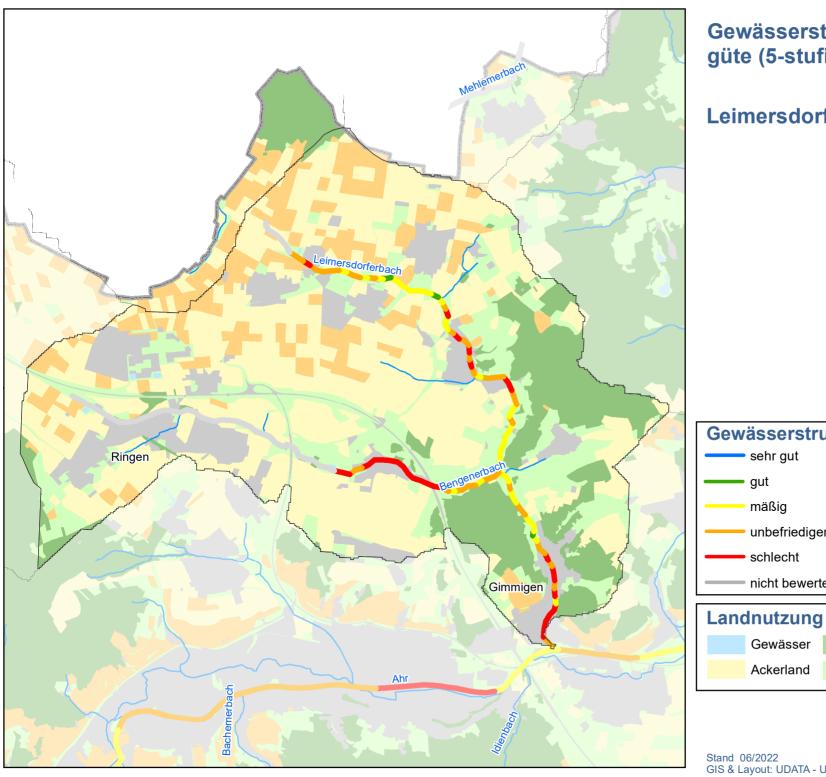
Gewässerstrukturgüte (5-stufig)

Strukturaüte (5 stufia): 3,5
