# Wasserkörper-Steckbrief

**Liersbach**

**2718720000\_0**

**Ahr/Erft/Mittelrhein/Nette/Wisper**

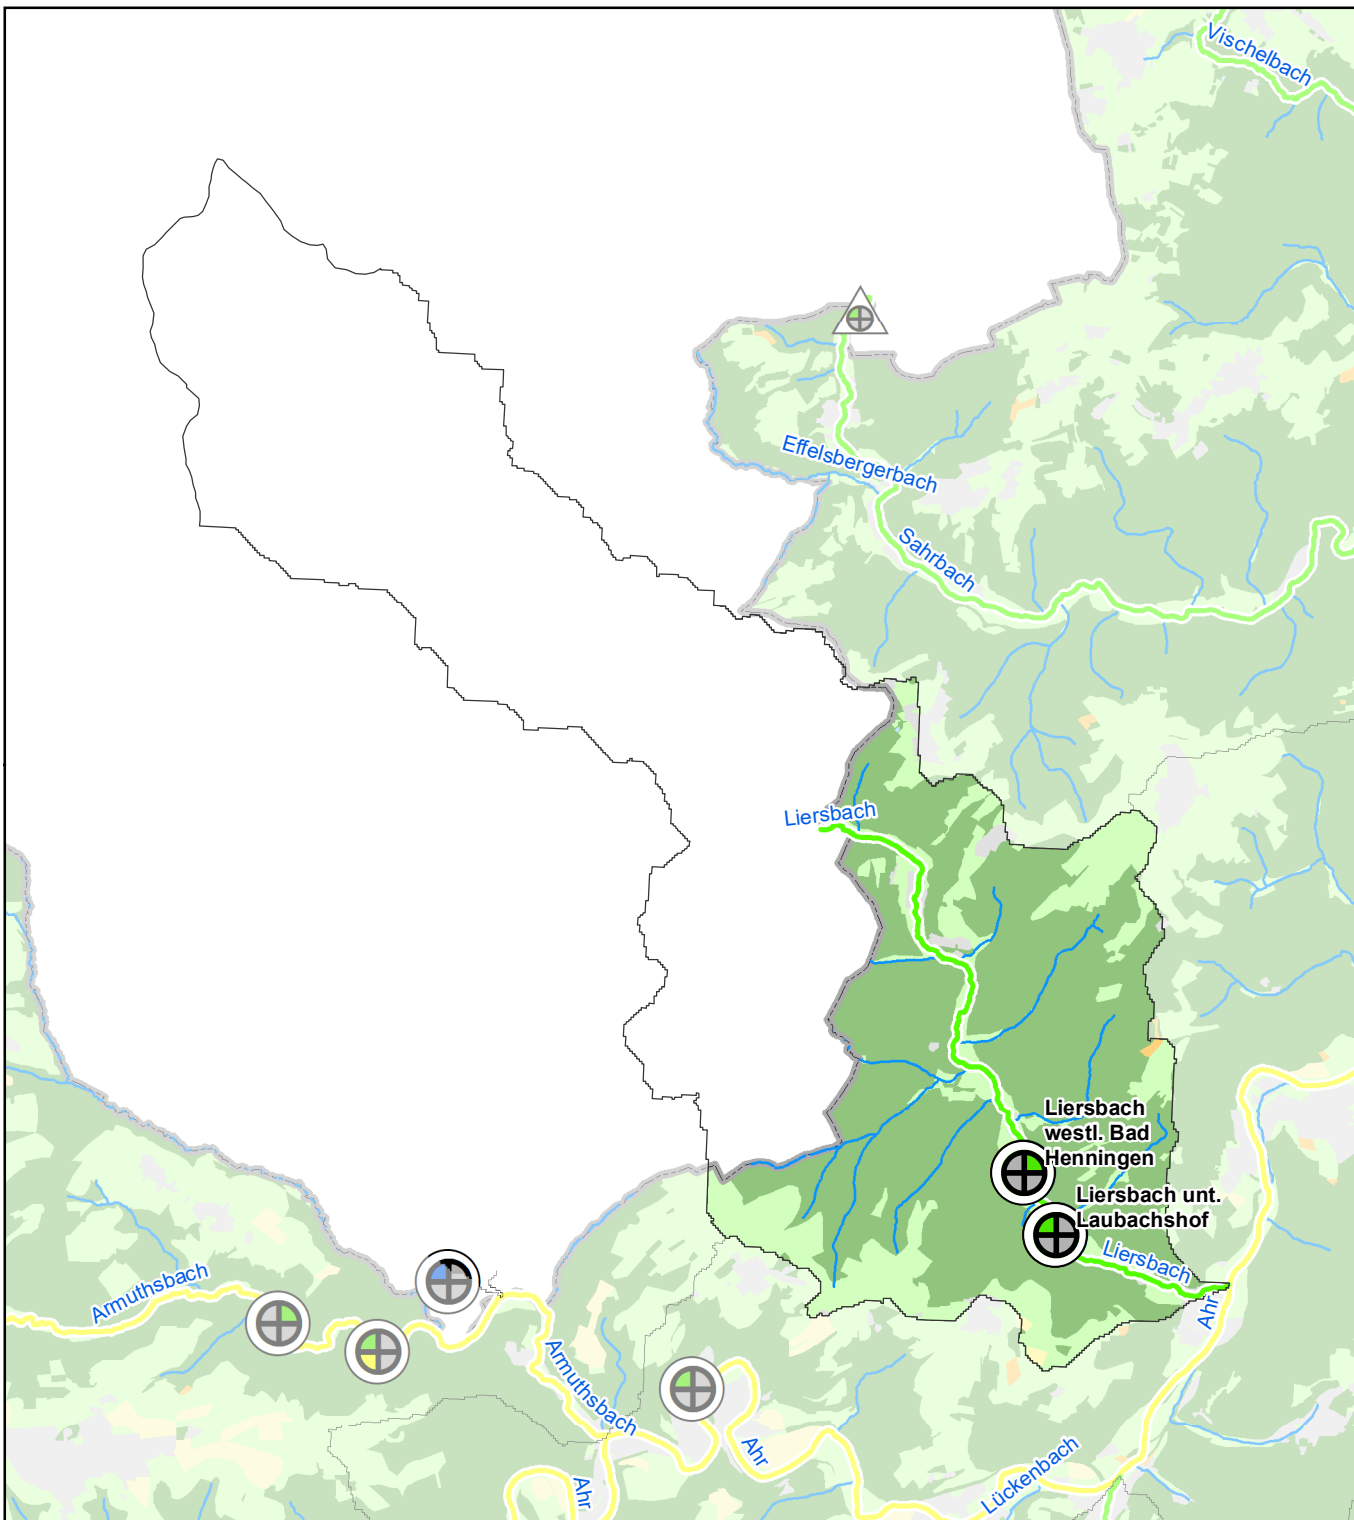
## Liersbach

**Wasserkörperbewertung  
Ökologischer Zustand /  
Ökologisches Potenzial**

**Wasserkörperbewertung  
Biologische Qualitäts-  
komponenten**

### Bewertung des Wasserkörpers

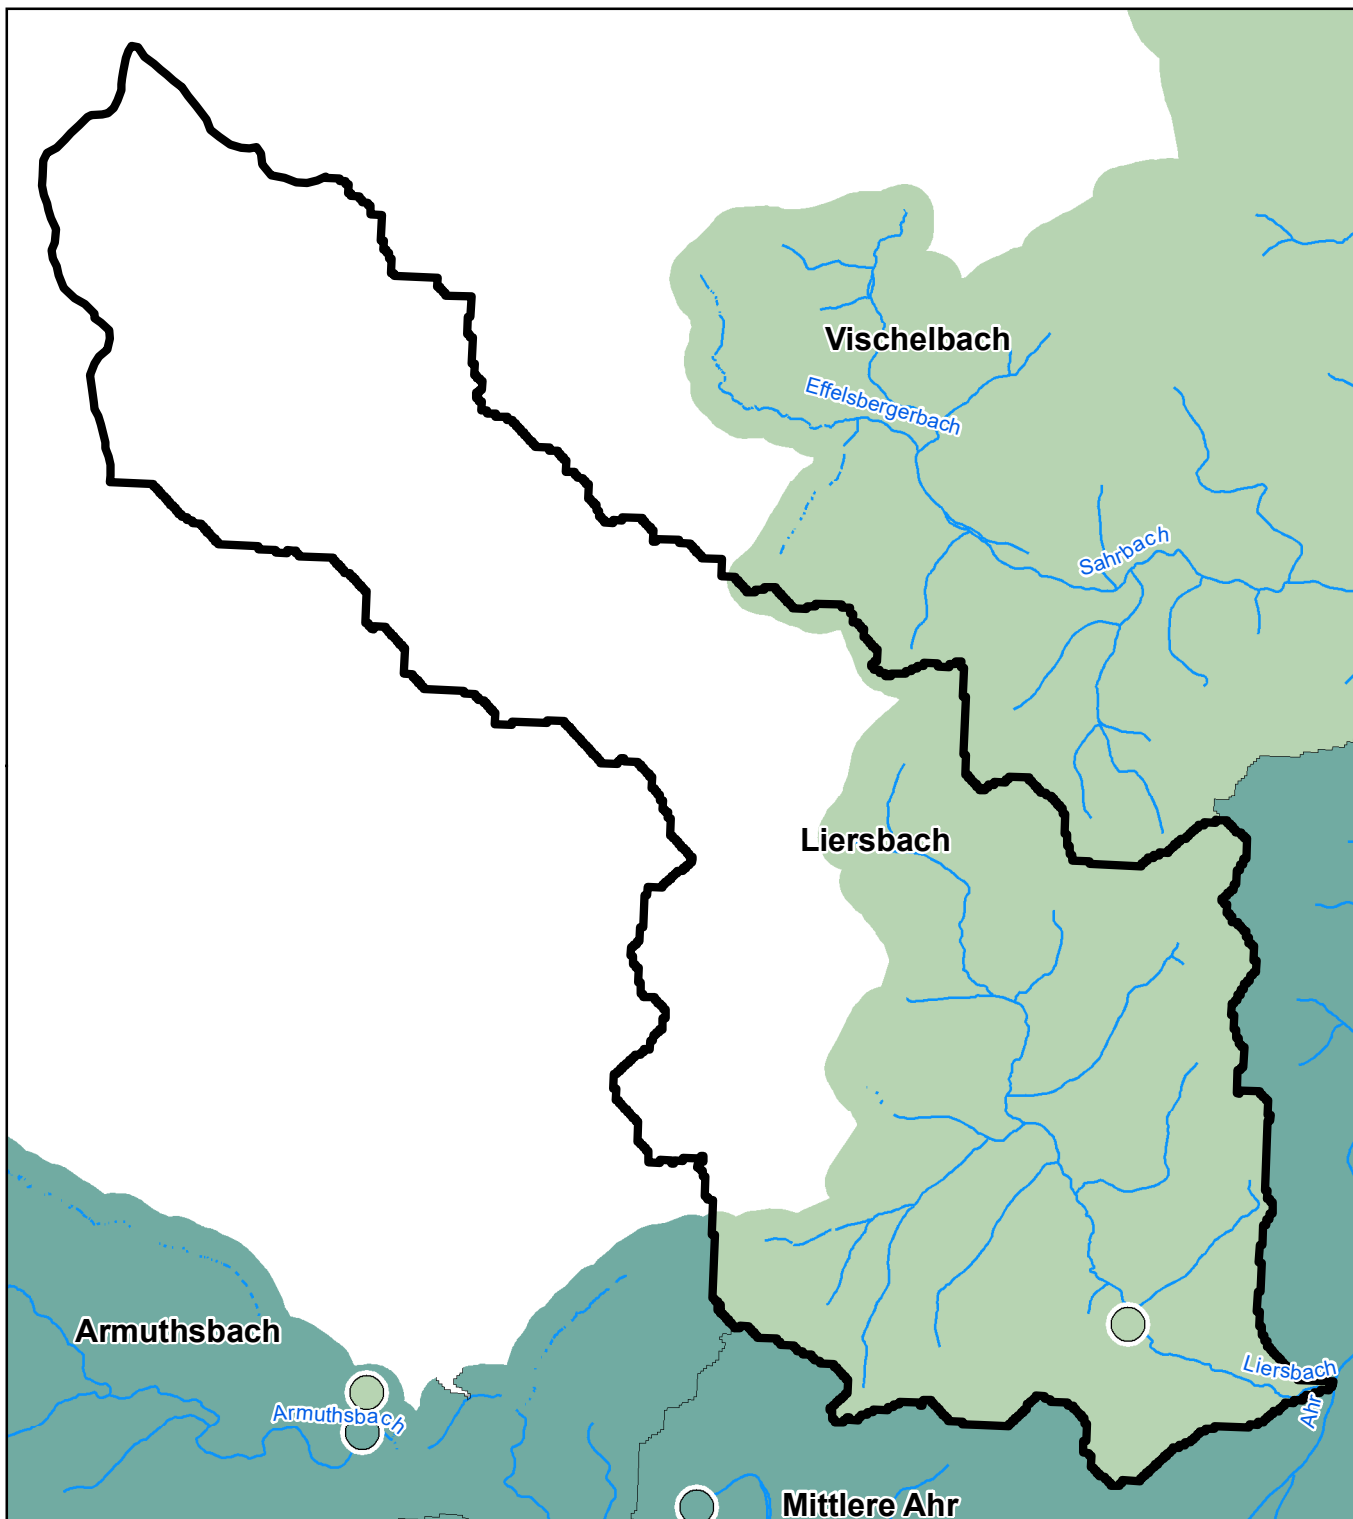
### Liersbach

## Zusatzinformation zu Makrozoobenthos: Artenvielfalt Wasserinsekten (EPT) und Wiederbesiedlungspotenzial

Artenzahlen der fließgewässertypischen Insektengruppen der Eintagsfliegen, Steinfliegen und Köcherfliegen (EPT)

E = Ephemeroptera (Eintagsfliege)  
P = Plecoptera (Steinfliege)  
T = Trichoptera (Köcherfliege)

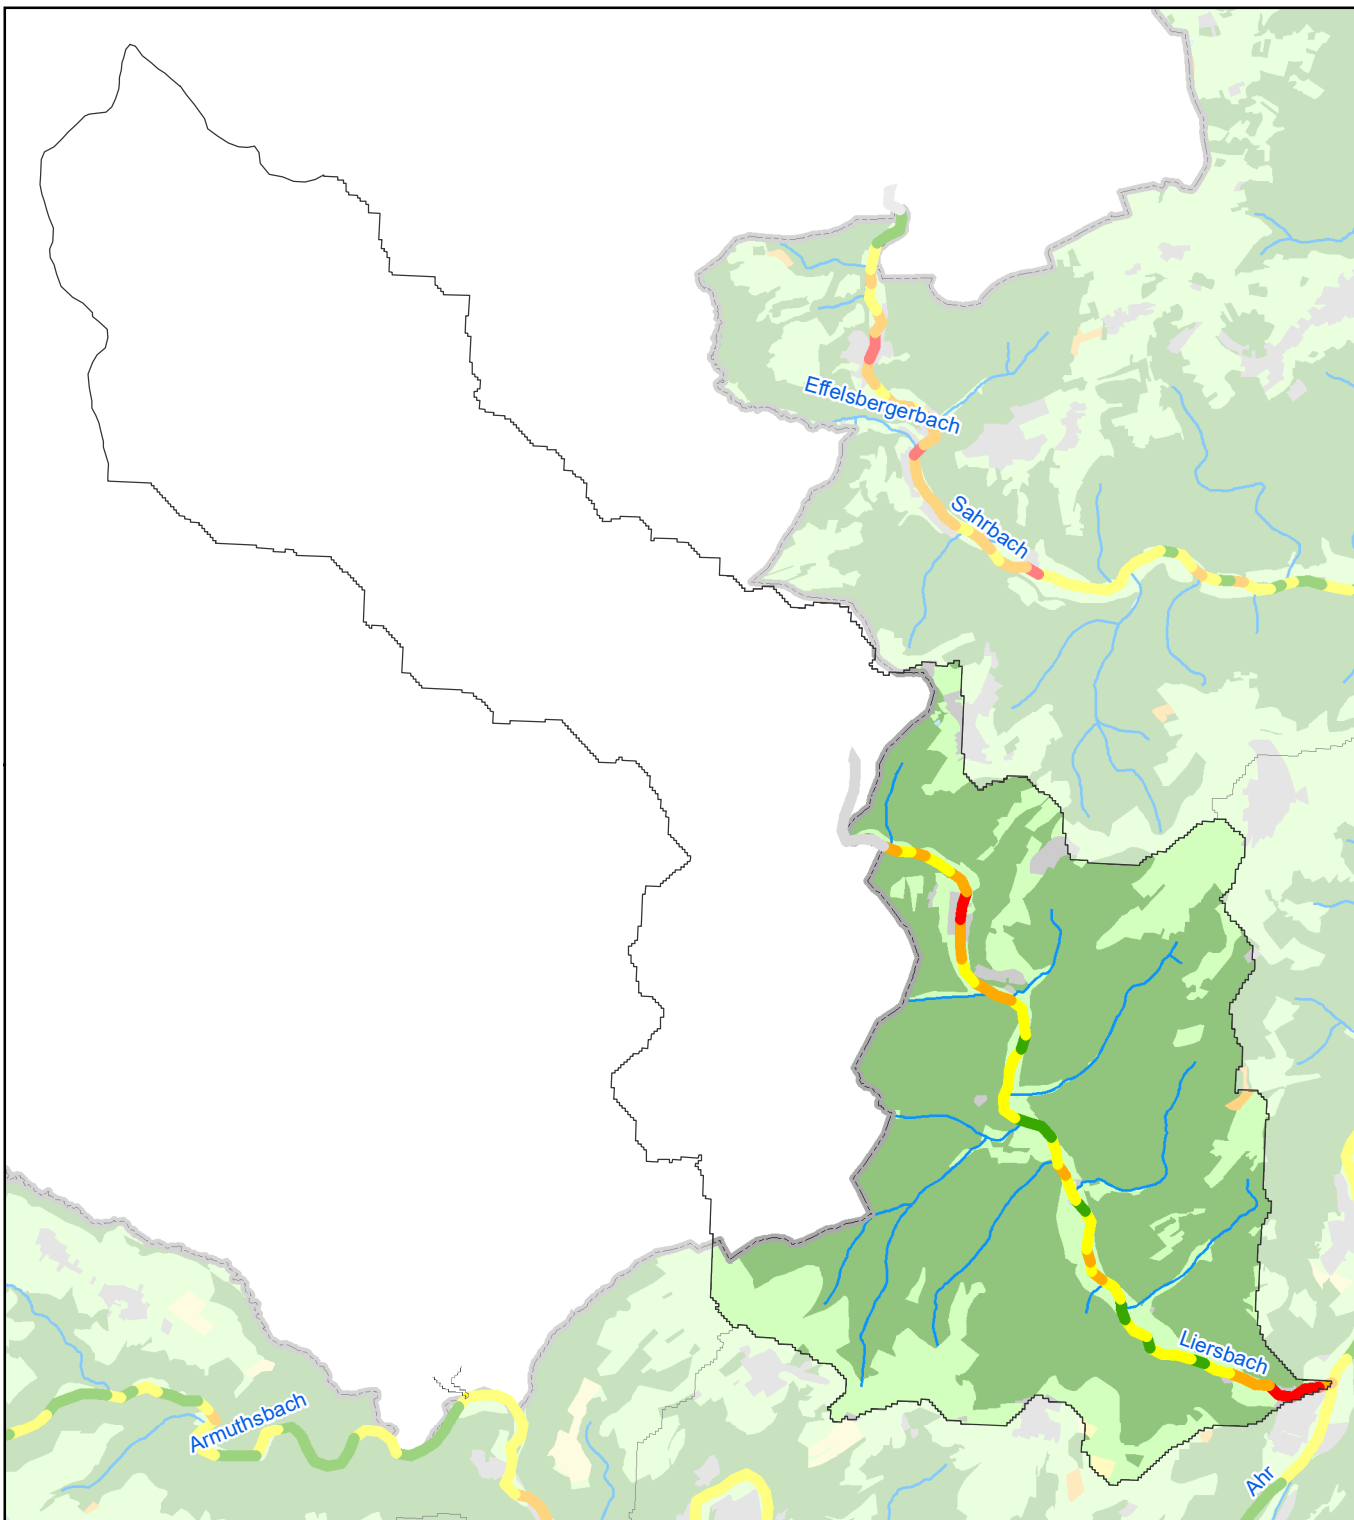
## Liersbach

### Gewässerstrukturgüte (5-stufig)
