# Wasserkörper-Steckbrief

**Masselbach**

**2712820000\_0**

**Saynbach/Wied**

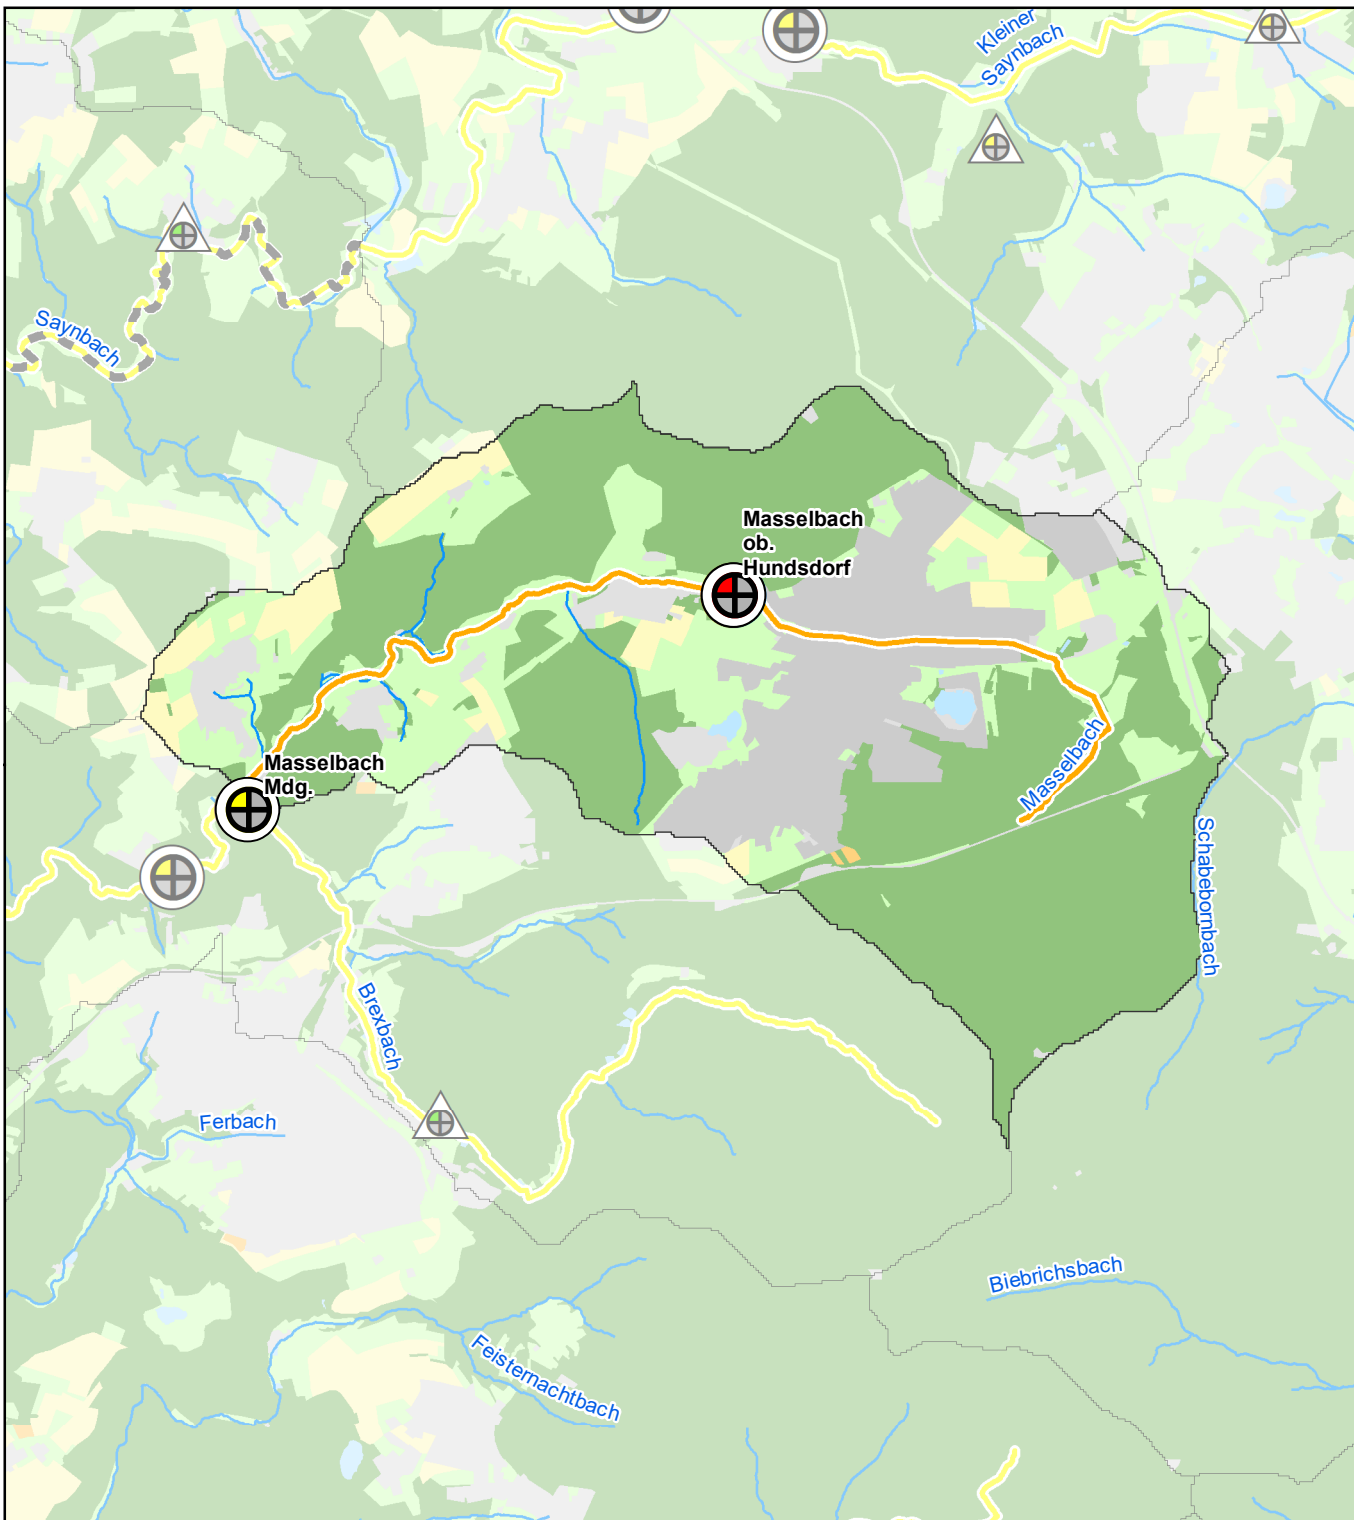
## Masselbach

#### Wasserkörperbewertung Ökologischer Zustand / Ökologisches Potenzial

#### Wasserkörperbewertung Biologische Qualitäts- komponenten

### Bewertung des Wasserkörpers

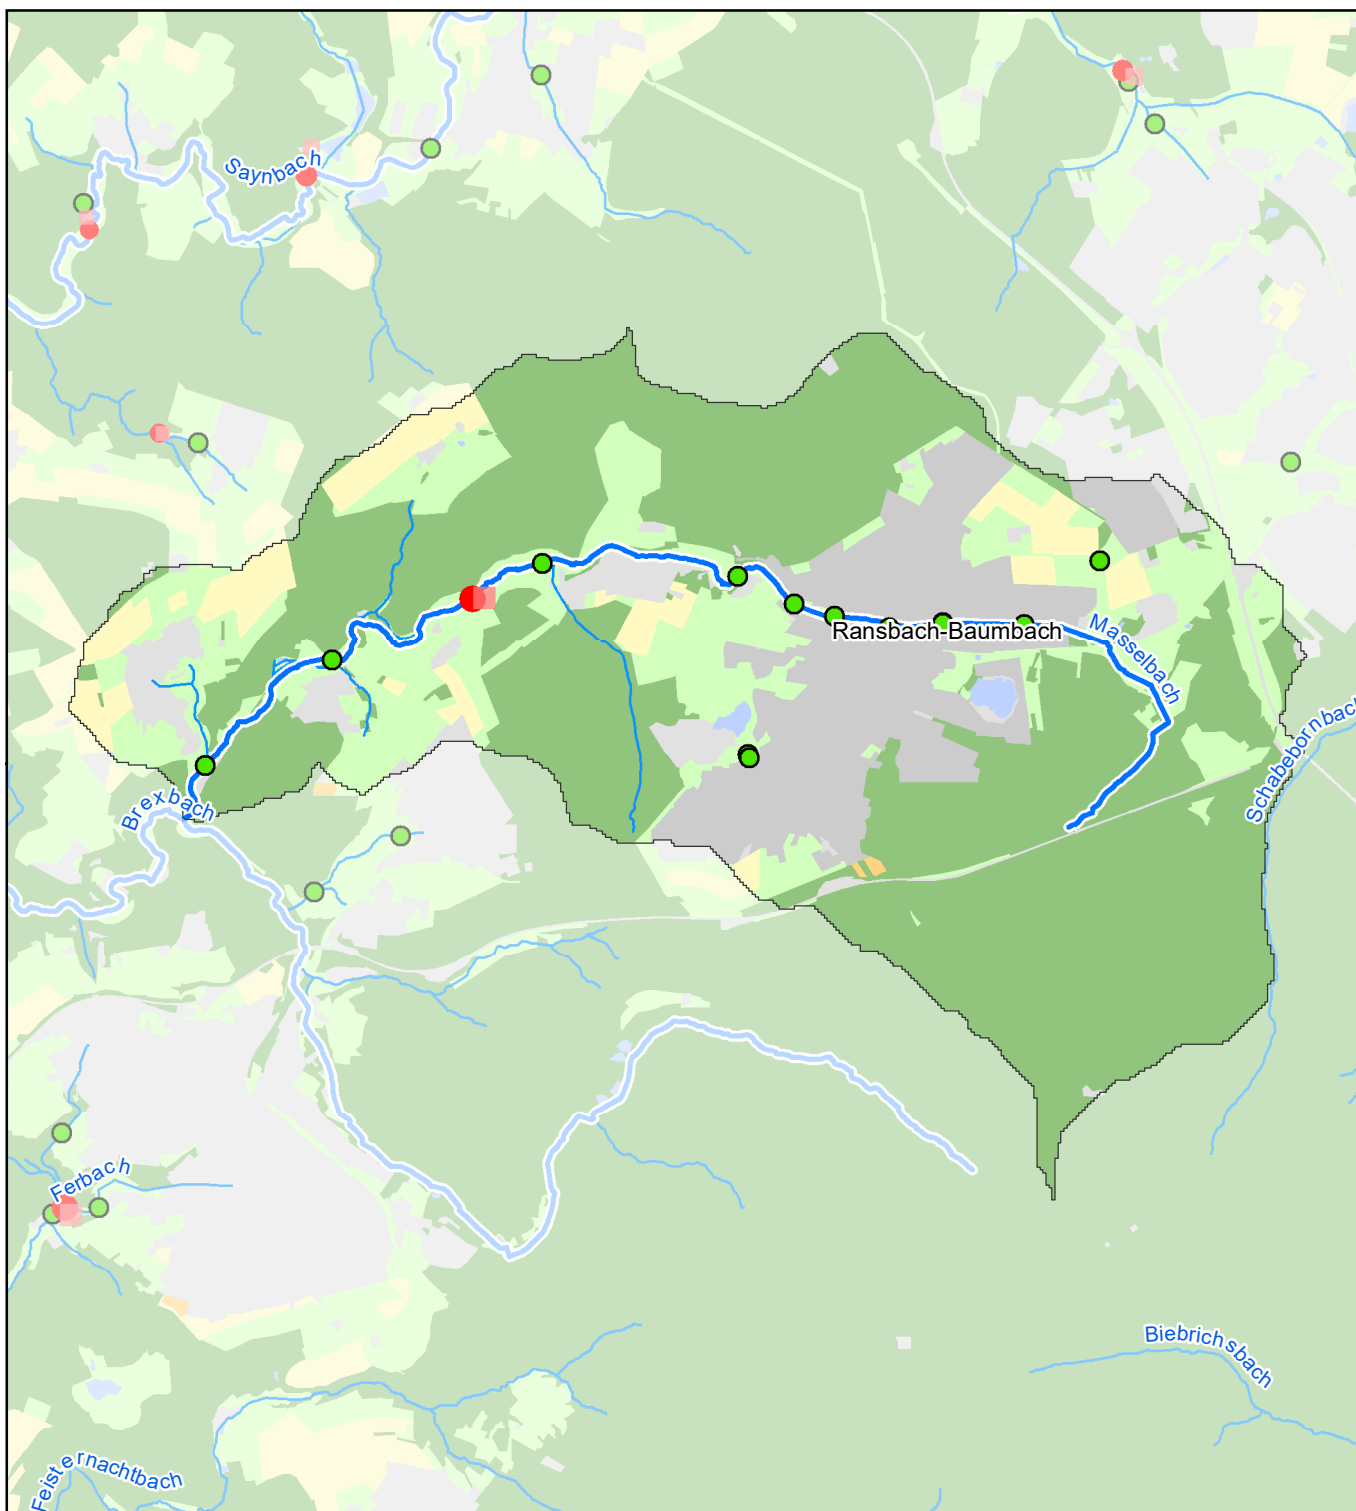
### Masselbach

## Chemie

## Punktquellen

### kommunale Kläranlagen

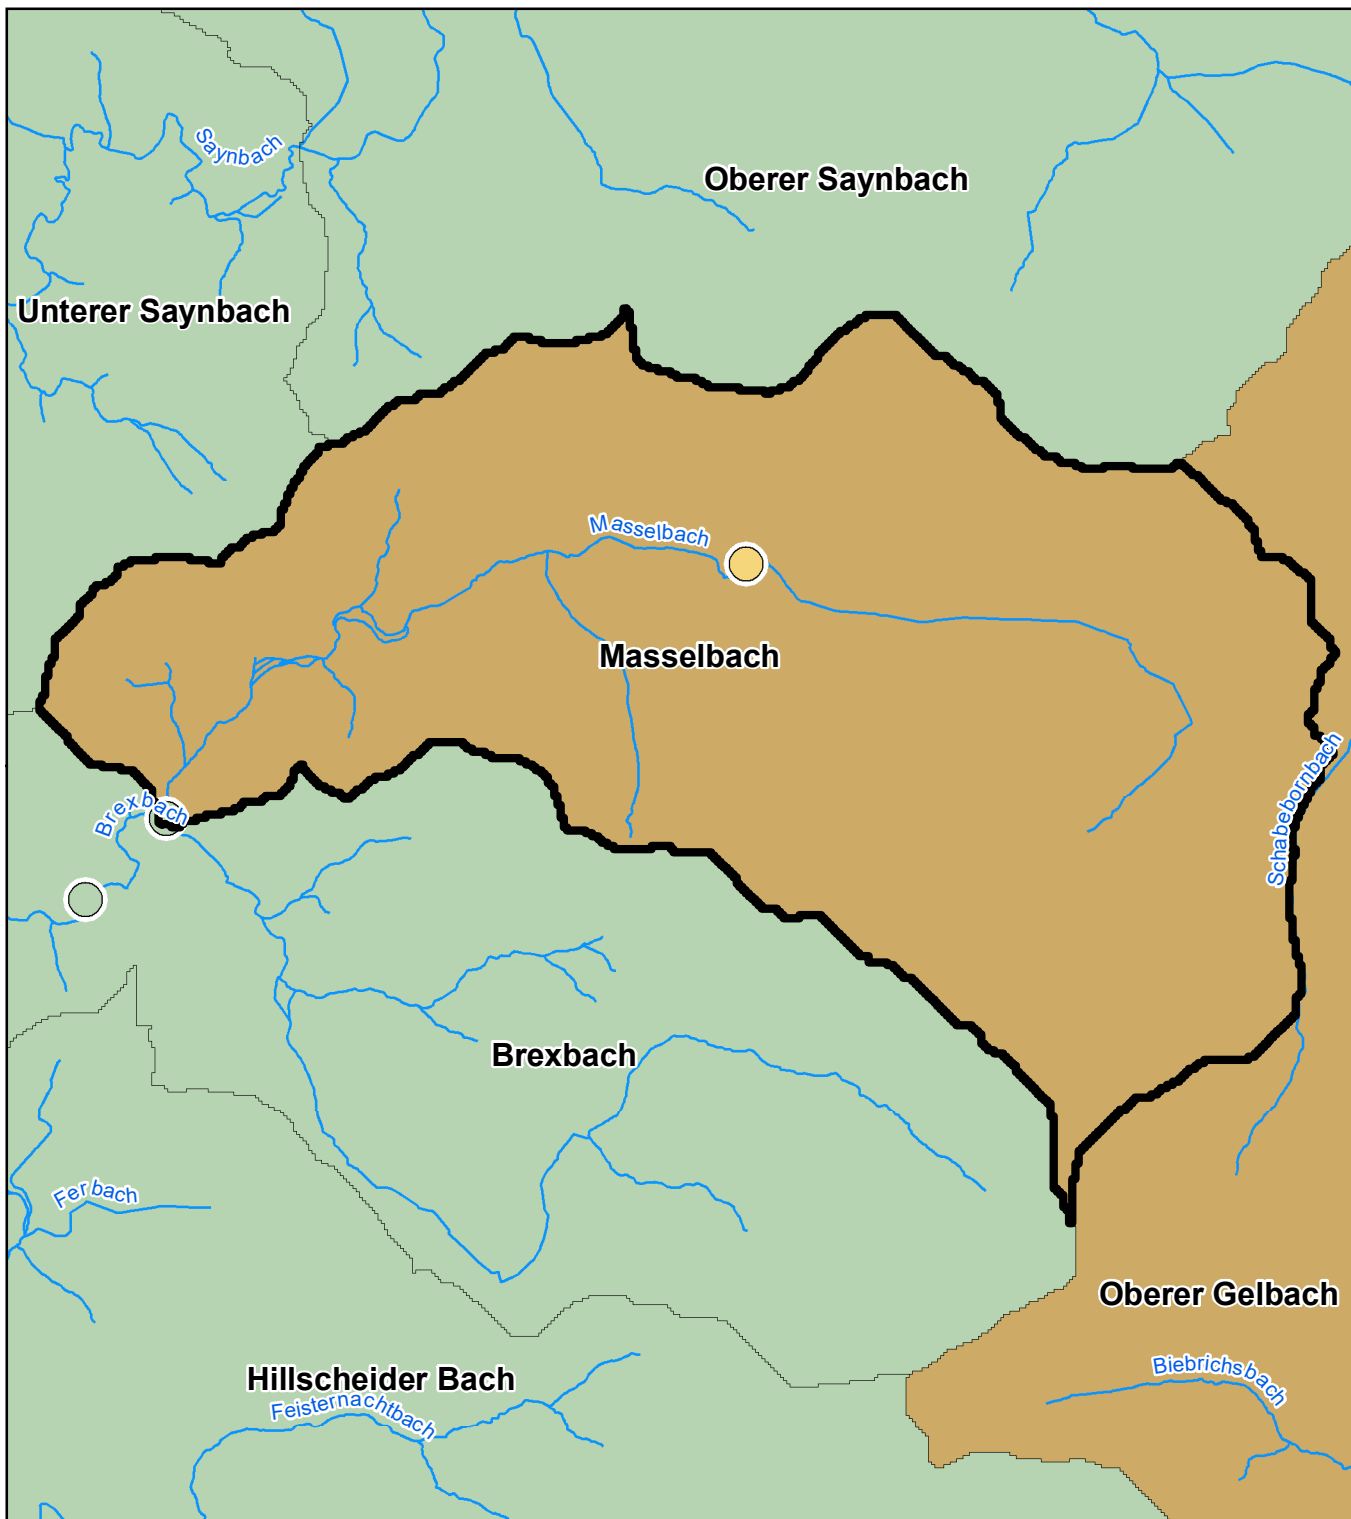
### Masselbach

## Zusatzinformation zu Makrozoobenthos: Artenvielfalt Wasserinsekten (EPT) und Wiederbesiedlungspotenzial

Artenzahlen der fließgewässertypischen Insektengruppen der Eintagsfliegen, Steinfliegen und Köcherfliegen (EPT)

E = Ephemeroptera (Eintagsfliege)  
P = Plecoptera (Steinfliege)  
T = Trichoptera (Köcherfliege)

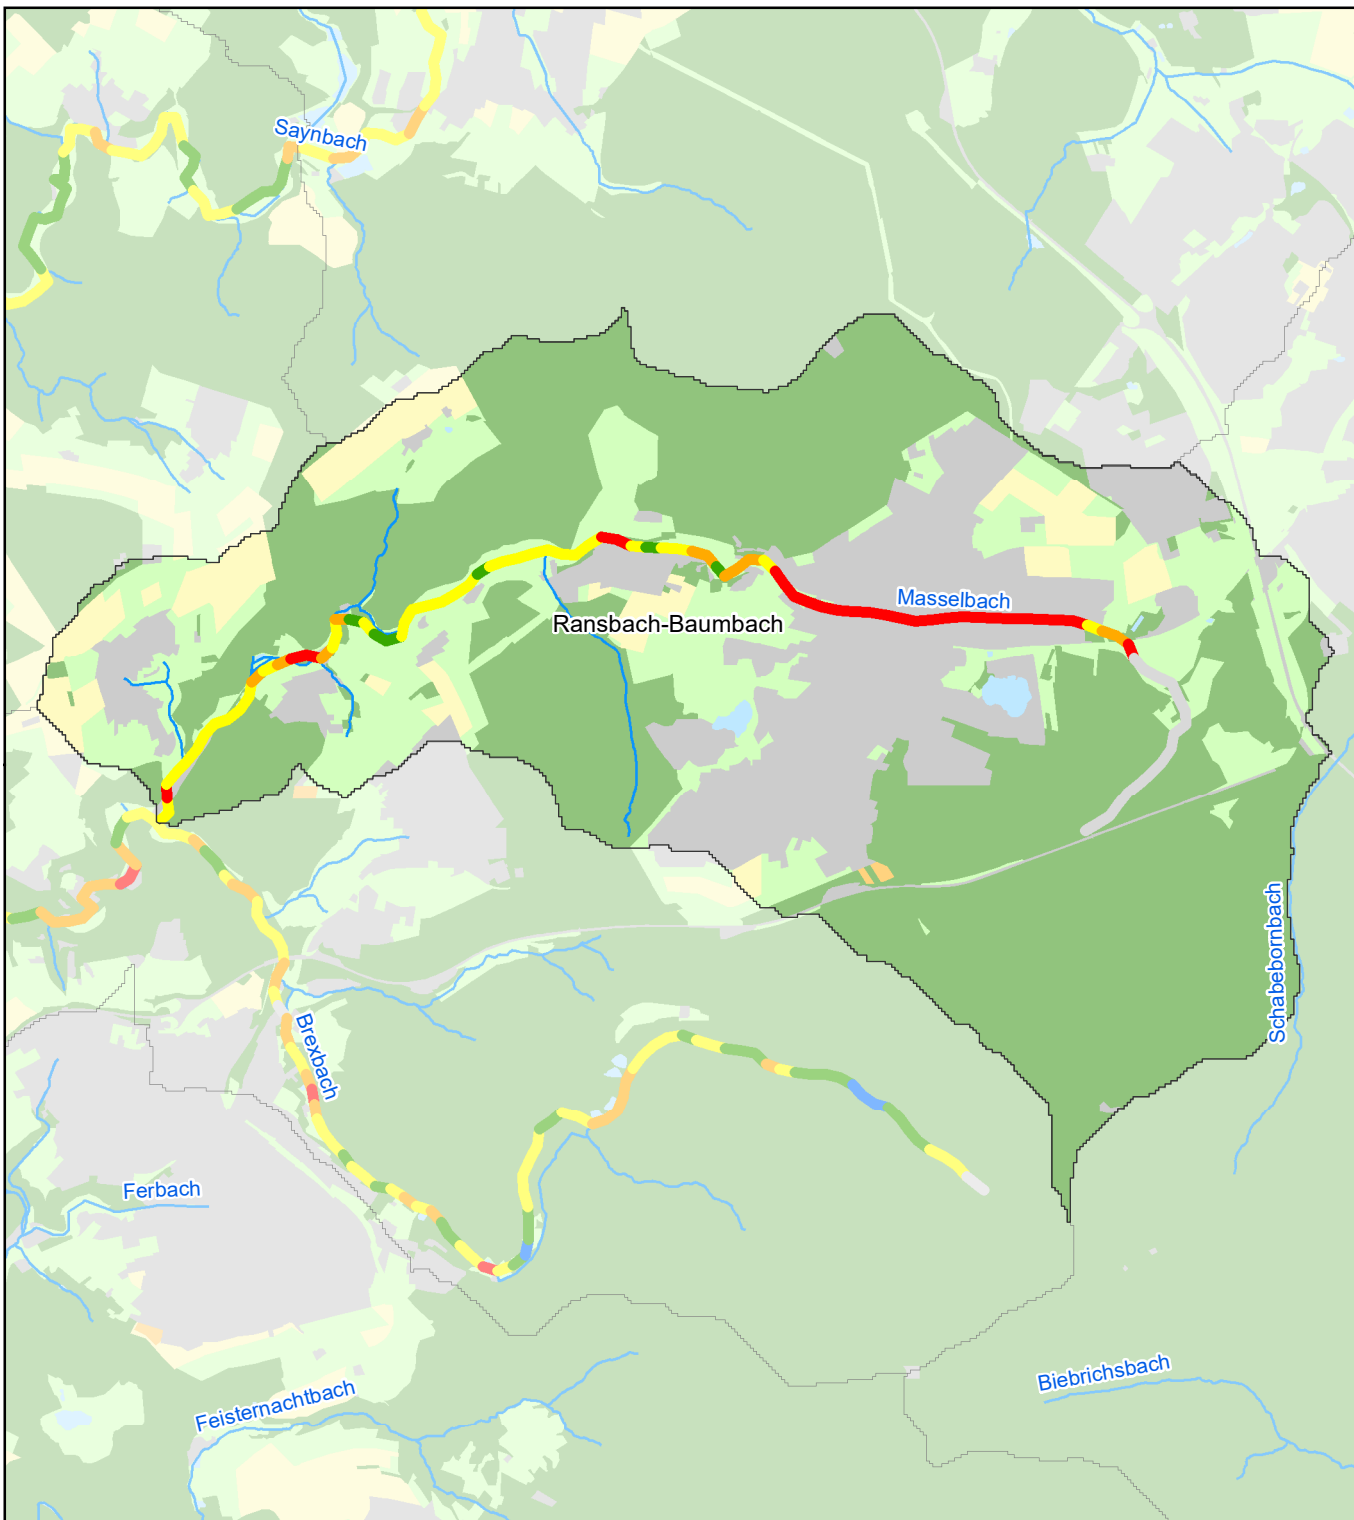
## Masselbach

### Gewässerstrukturgüte (5-stufig)

| Strukturgüte (5 stufig): | 3,7 | |
