Wasserkörper-Steckbrief

Mausbach

2634200000_0

Mosel

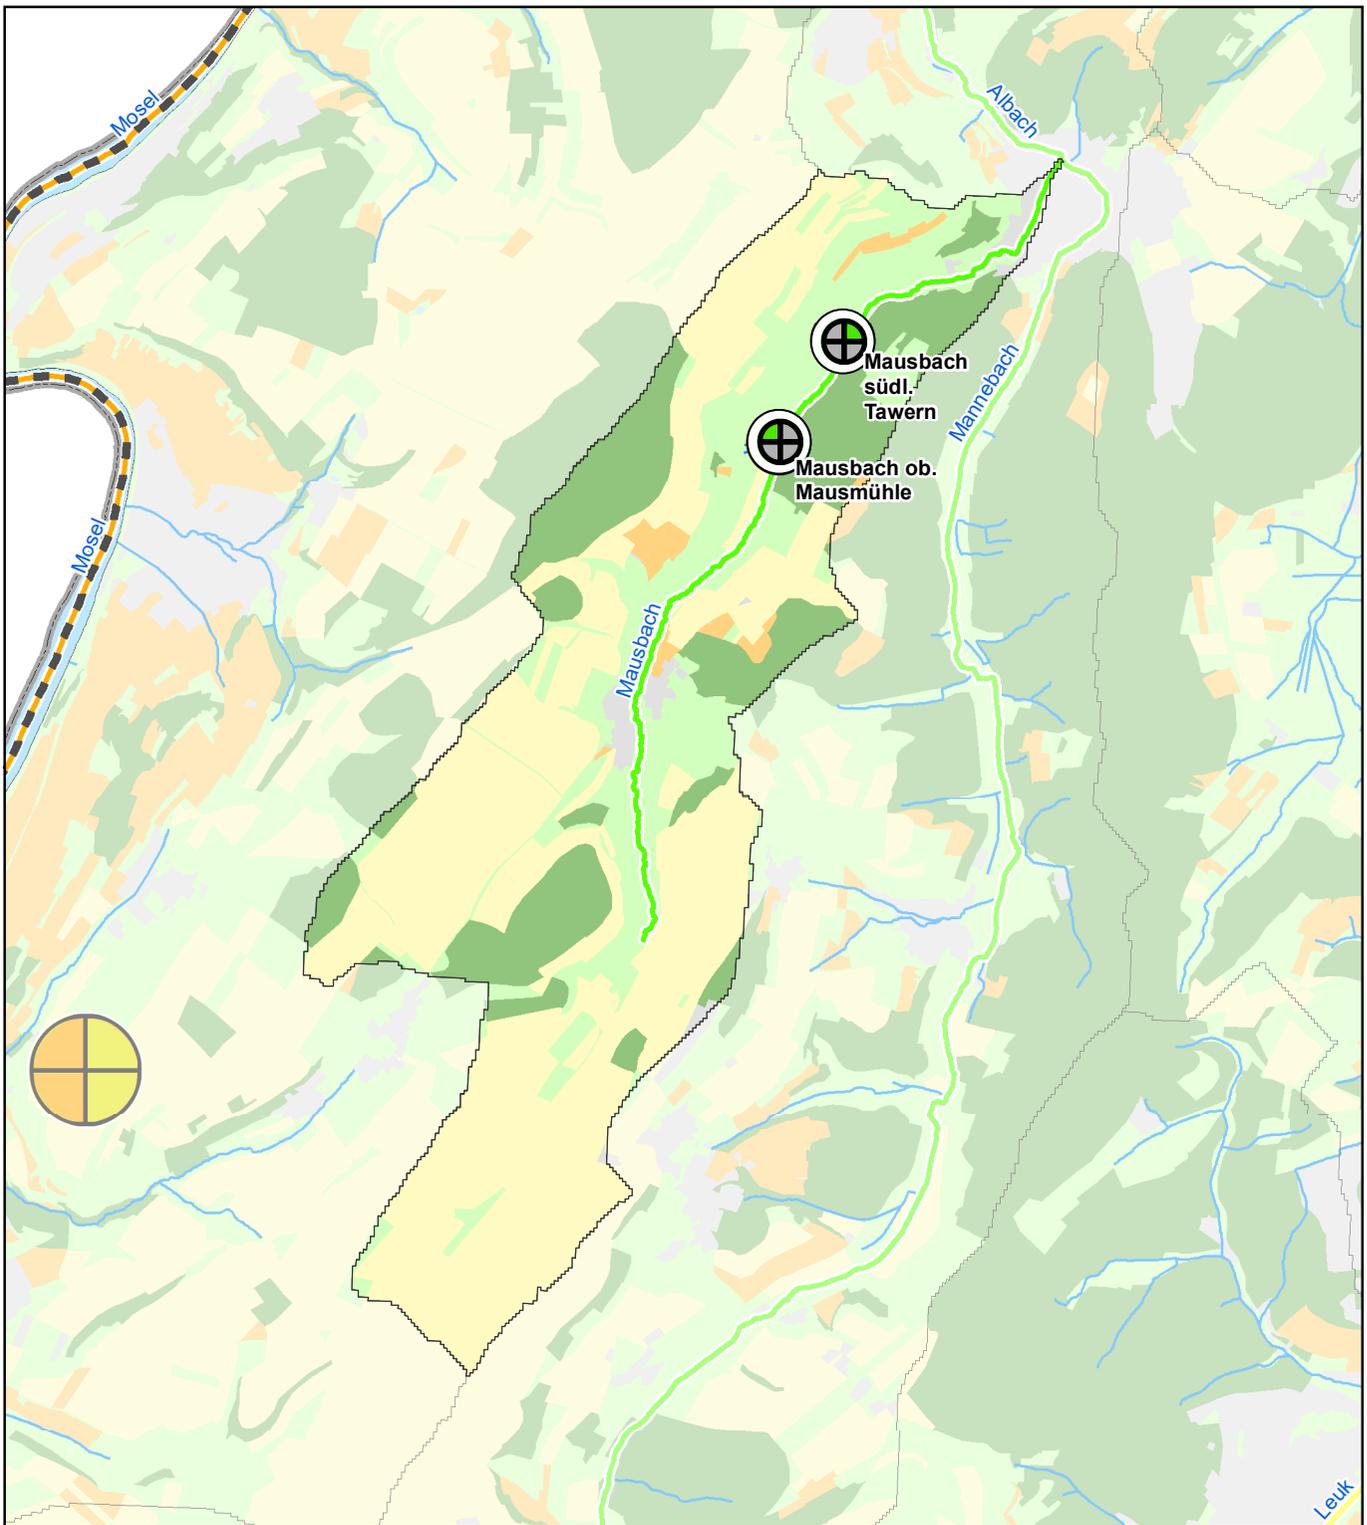
Biologie

Wasserkörperbewertung
Ökologischer Zustand /
Ökologisches Potenzial

- Makrozoobenthos +
- Makrophyten/
Phytobenthos +
- Fische +
- Phytoplankton +
- Überblicksmessstellen und operative
Messstellen für das WRRL-Monitoring
- △ Messstellen des Landesmess-
programms (Makrozoobenthos)

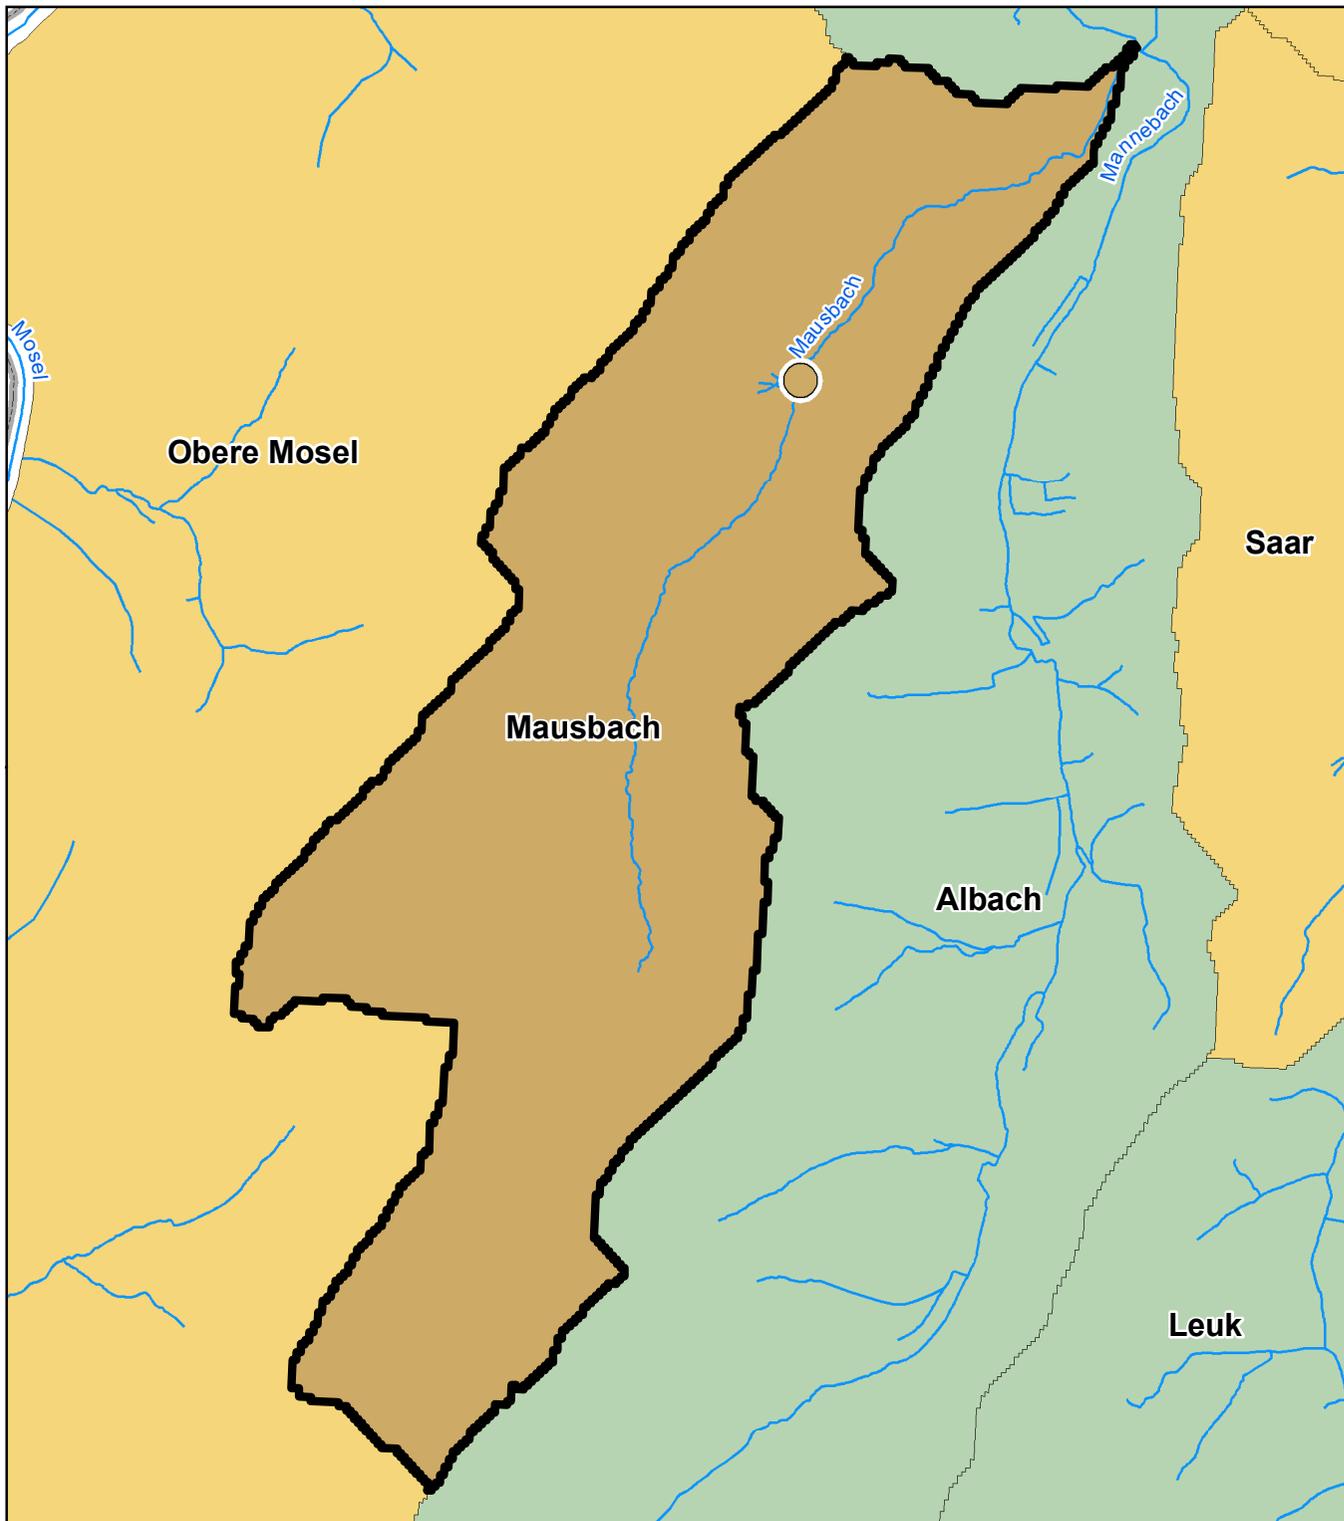
Zusatzinformation zu Makrozoobenthos: Artenvielfalt Wasserinsekten (EPT) und Wiederbesiedlungspotenzial

Artenzahlen der fließgewässertypischen Insektengruppen der Eintagsfliegen, Steinfliegen und Köcherfliegen (EPT) im Wasserkörper (Mittelwert) an der Messtelle (n = 703)

E = Ephemeroptera (Eintagsfliege)
P = Plecoptera (Steinfliege)
T = Trichoptera (Köcherfliege)

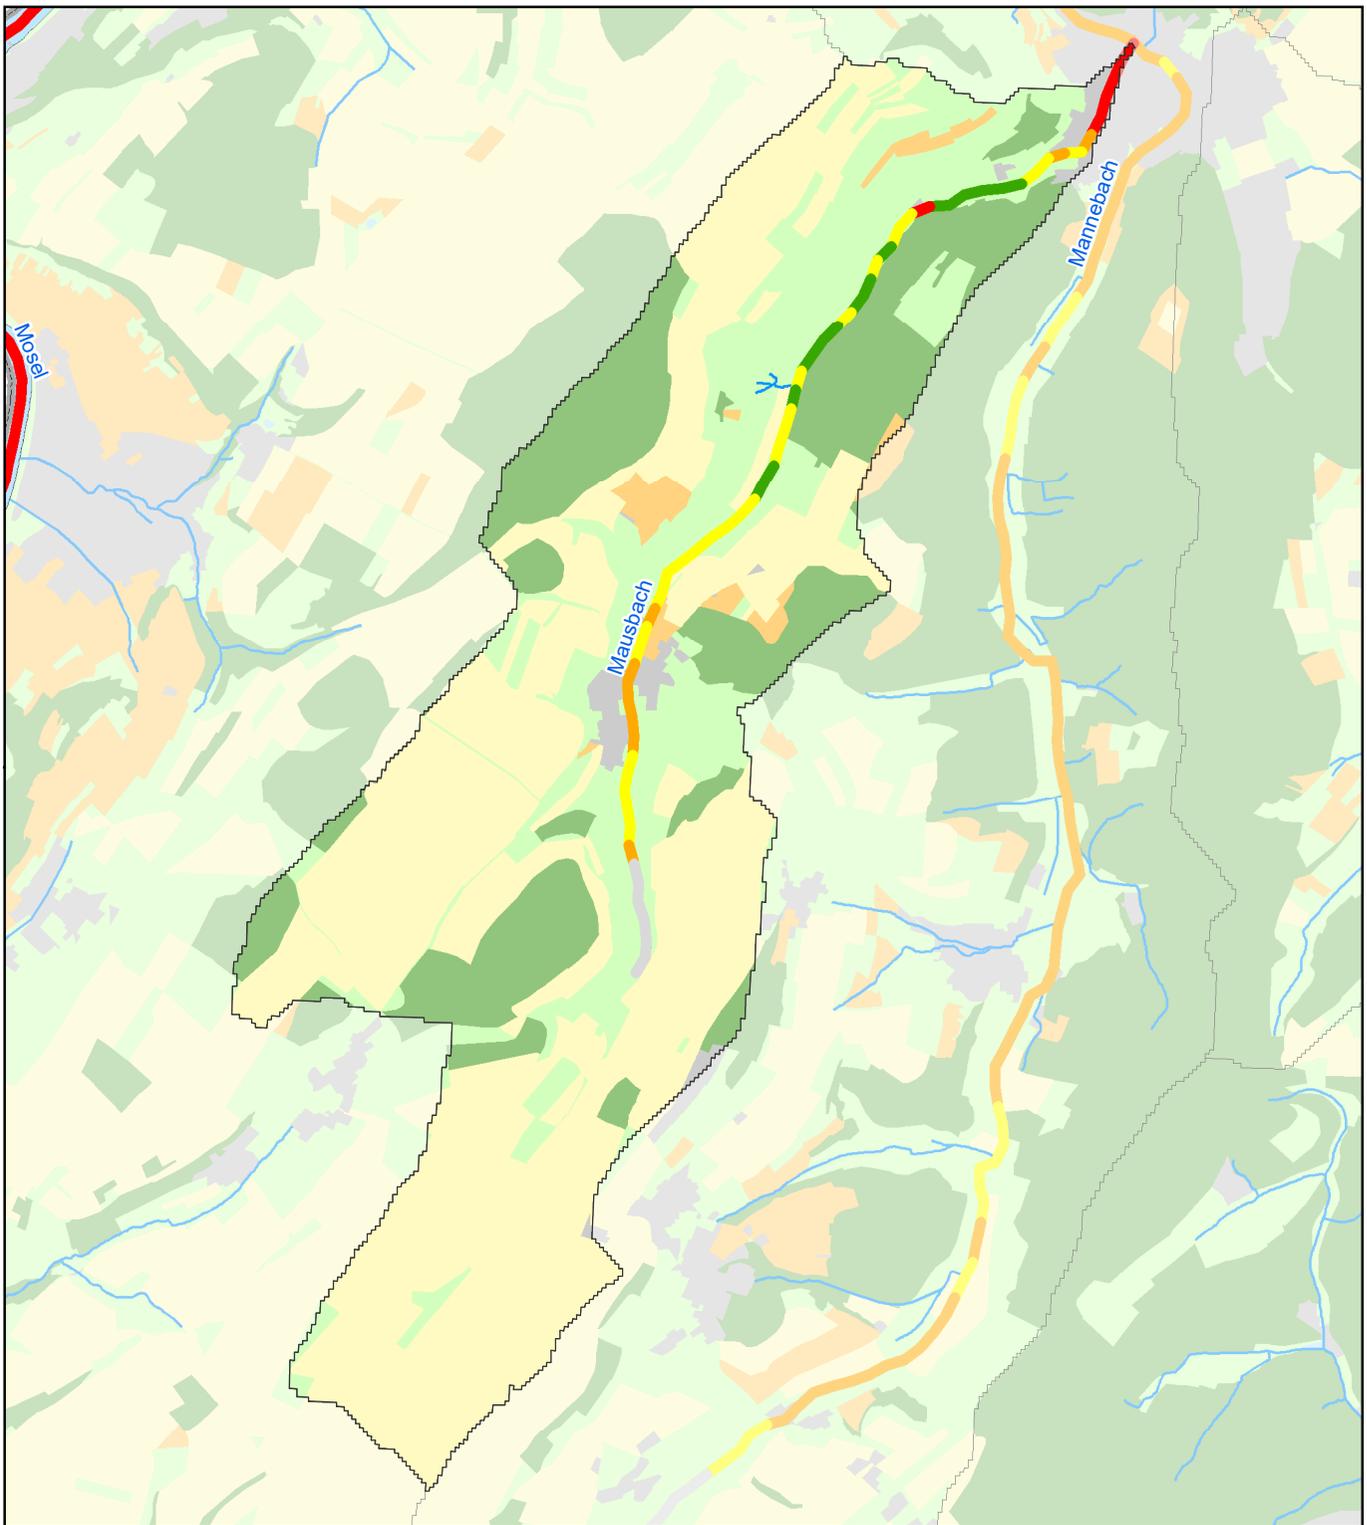
Gewässerstruktur- güte (5-stufig)

Gewässerstrukturgüte (5-stufig)

- sehr gut
- gut
- mäßig
- unbefriedigend
- schlecht
- nicht bewertet
