# Wasserkörper-Steckbrief

**Mehrbach**

**2716400000\_1**

**Saynbach/Wied**

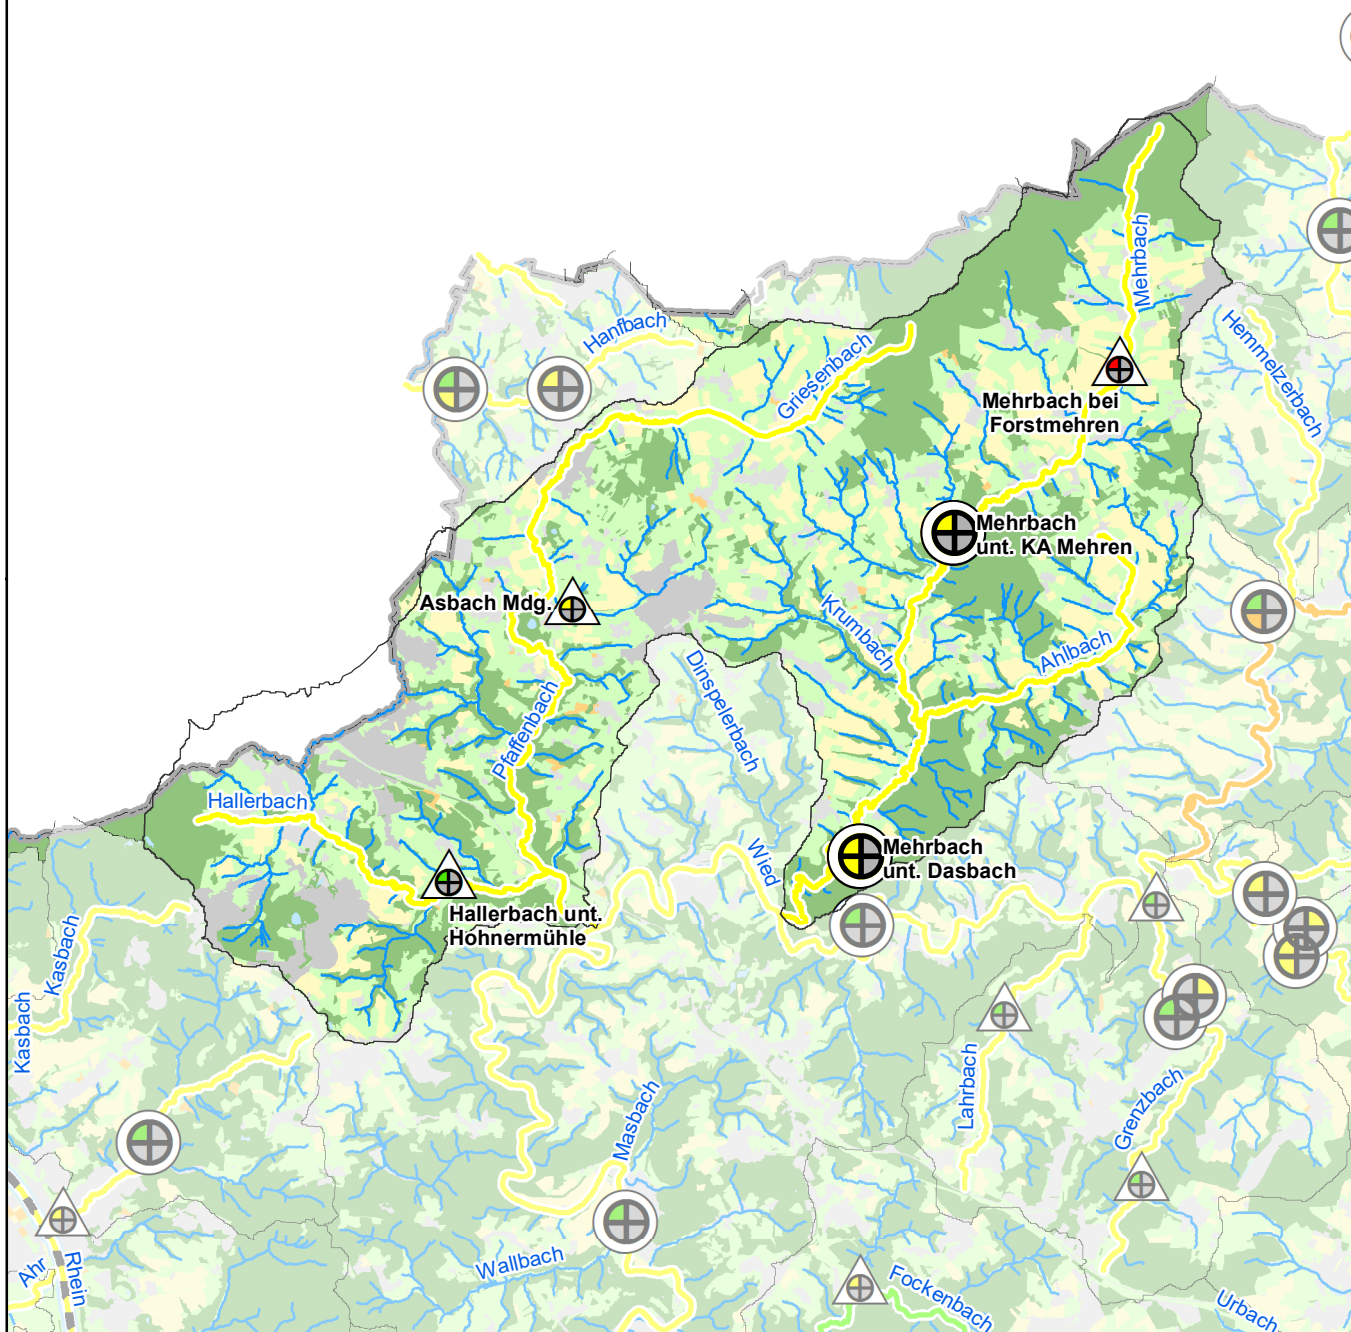
#### Wasserkörperbewertung Ökologischer Zustand / Ökologisches Potenzial

#### Wasserkörperbewertung Biologische Qualitäts- komponenten

### Bewertung des Wasserkörpers

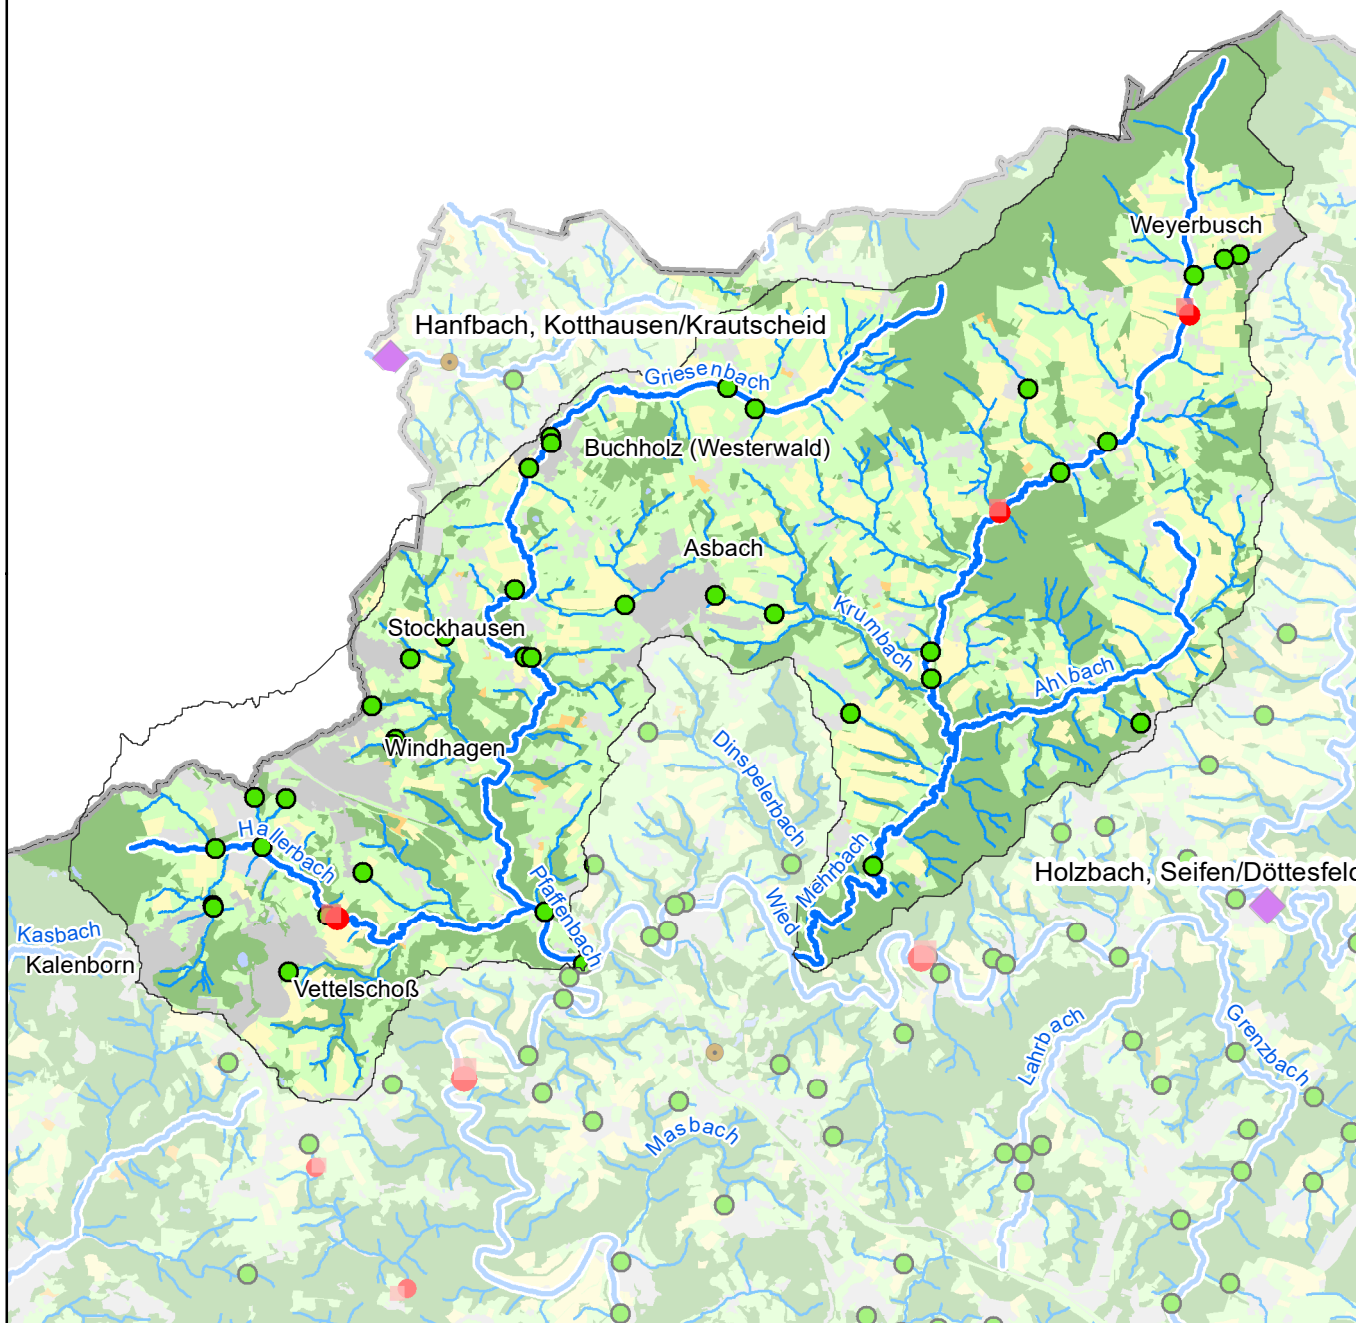
## Chemie

### Punktquellen

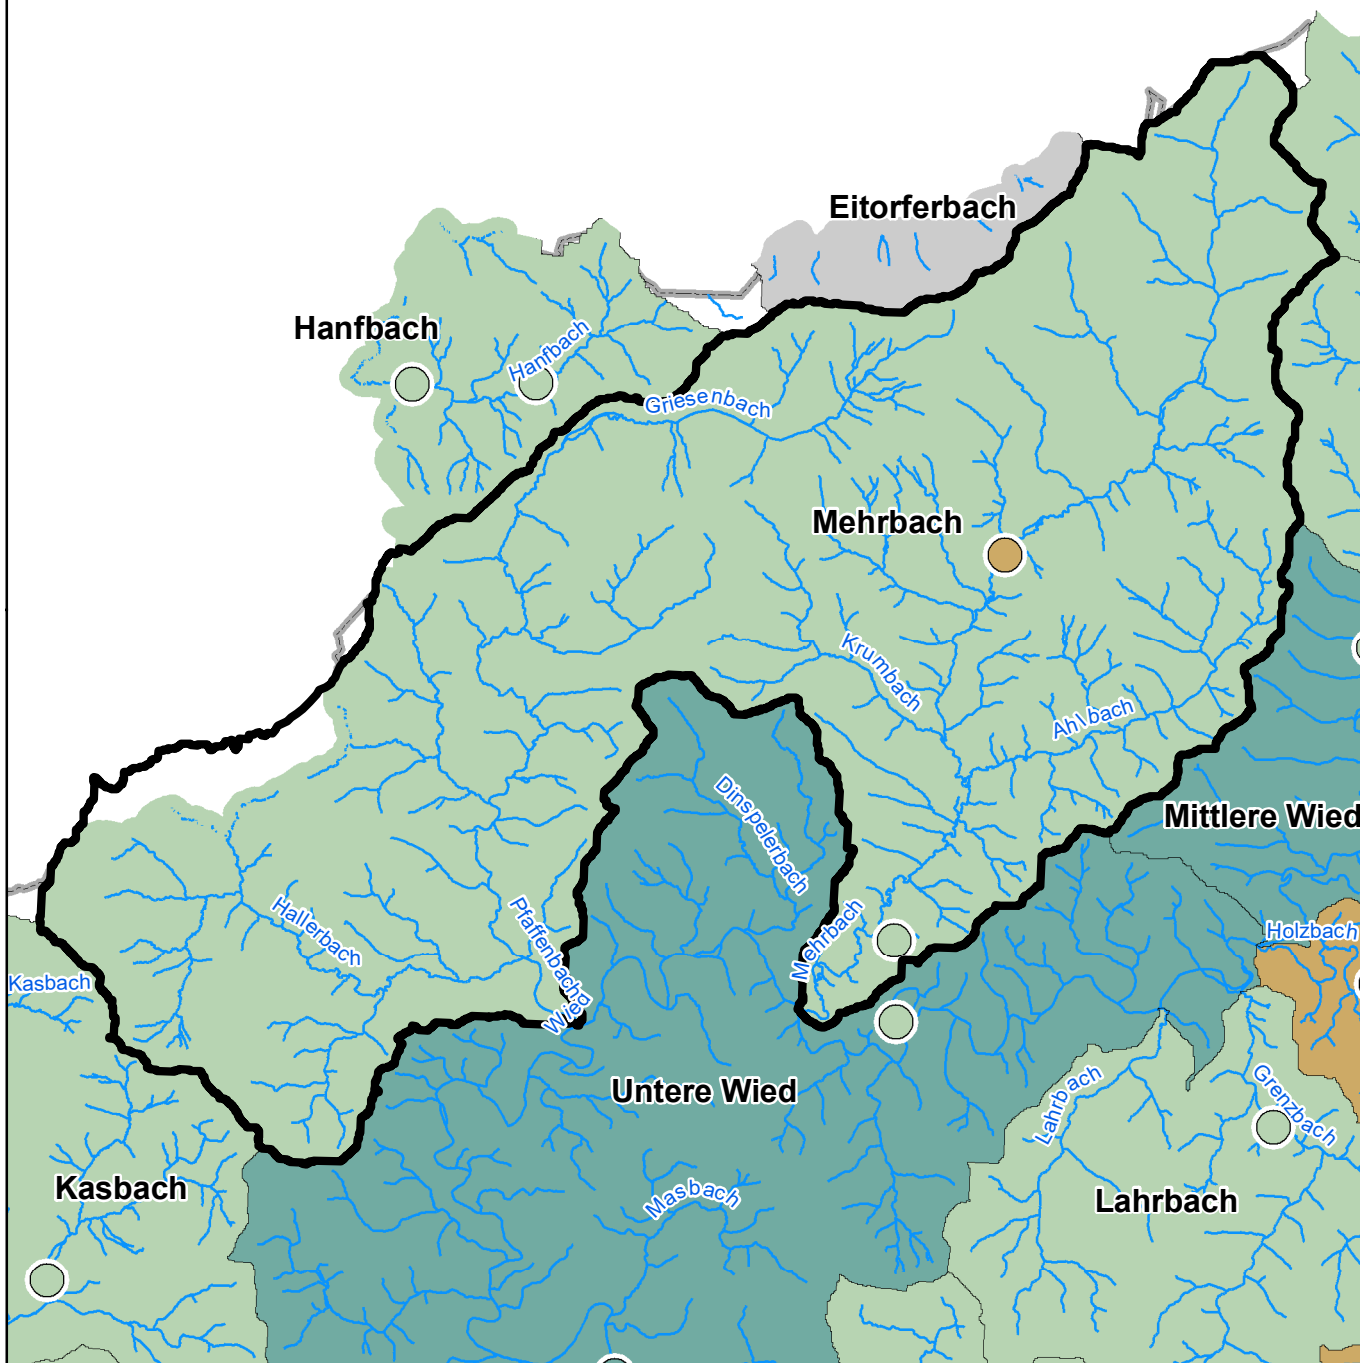
## Zusatzinformation zu Makrozoobenthos: Artenvielfalt Wasserinsekten (EPT) und Wiederbesiedlungspotenzial

Artenzahlen der fließgewässertypischen Insektengruppen der Eintagsfliegen, Steinfliegen und Köcherfliegen (EPT)

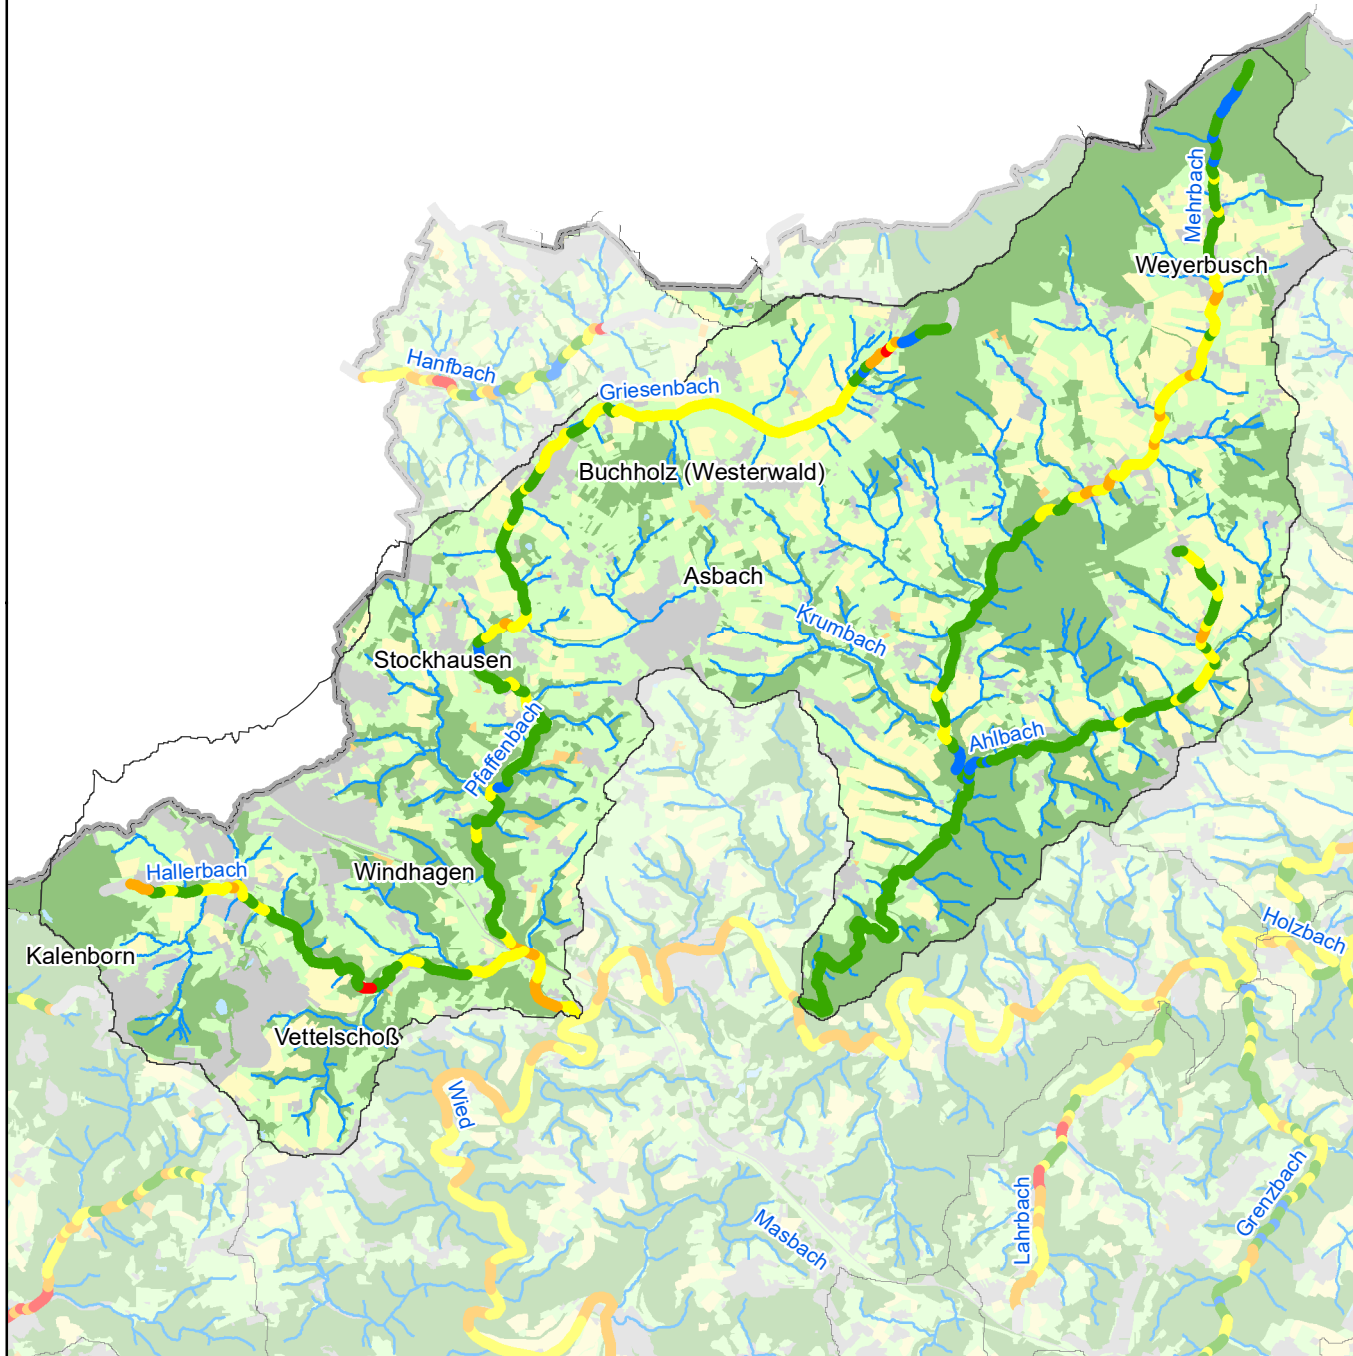
### Gewässerstruktur-güte (5-stufig)
