# Wasserkörper-Steckbrief

**Merzalbe**

**2642644000\_0**

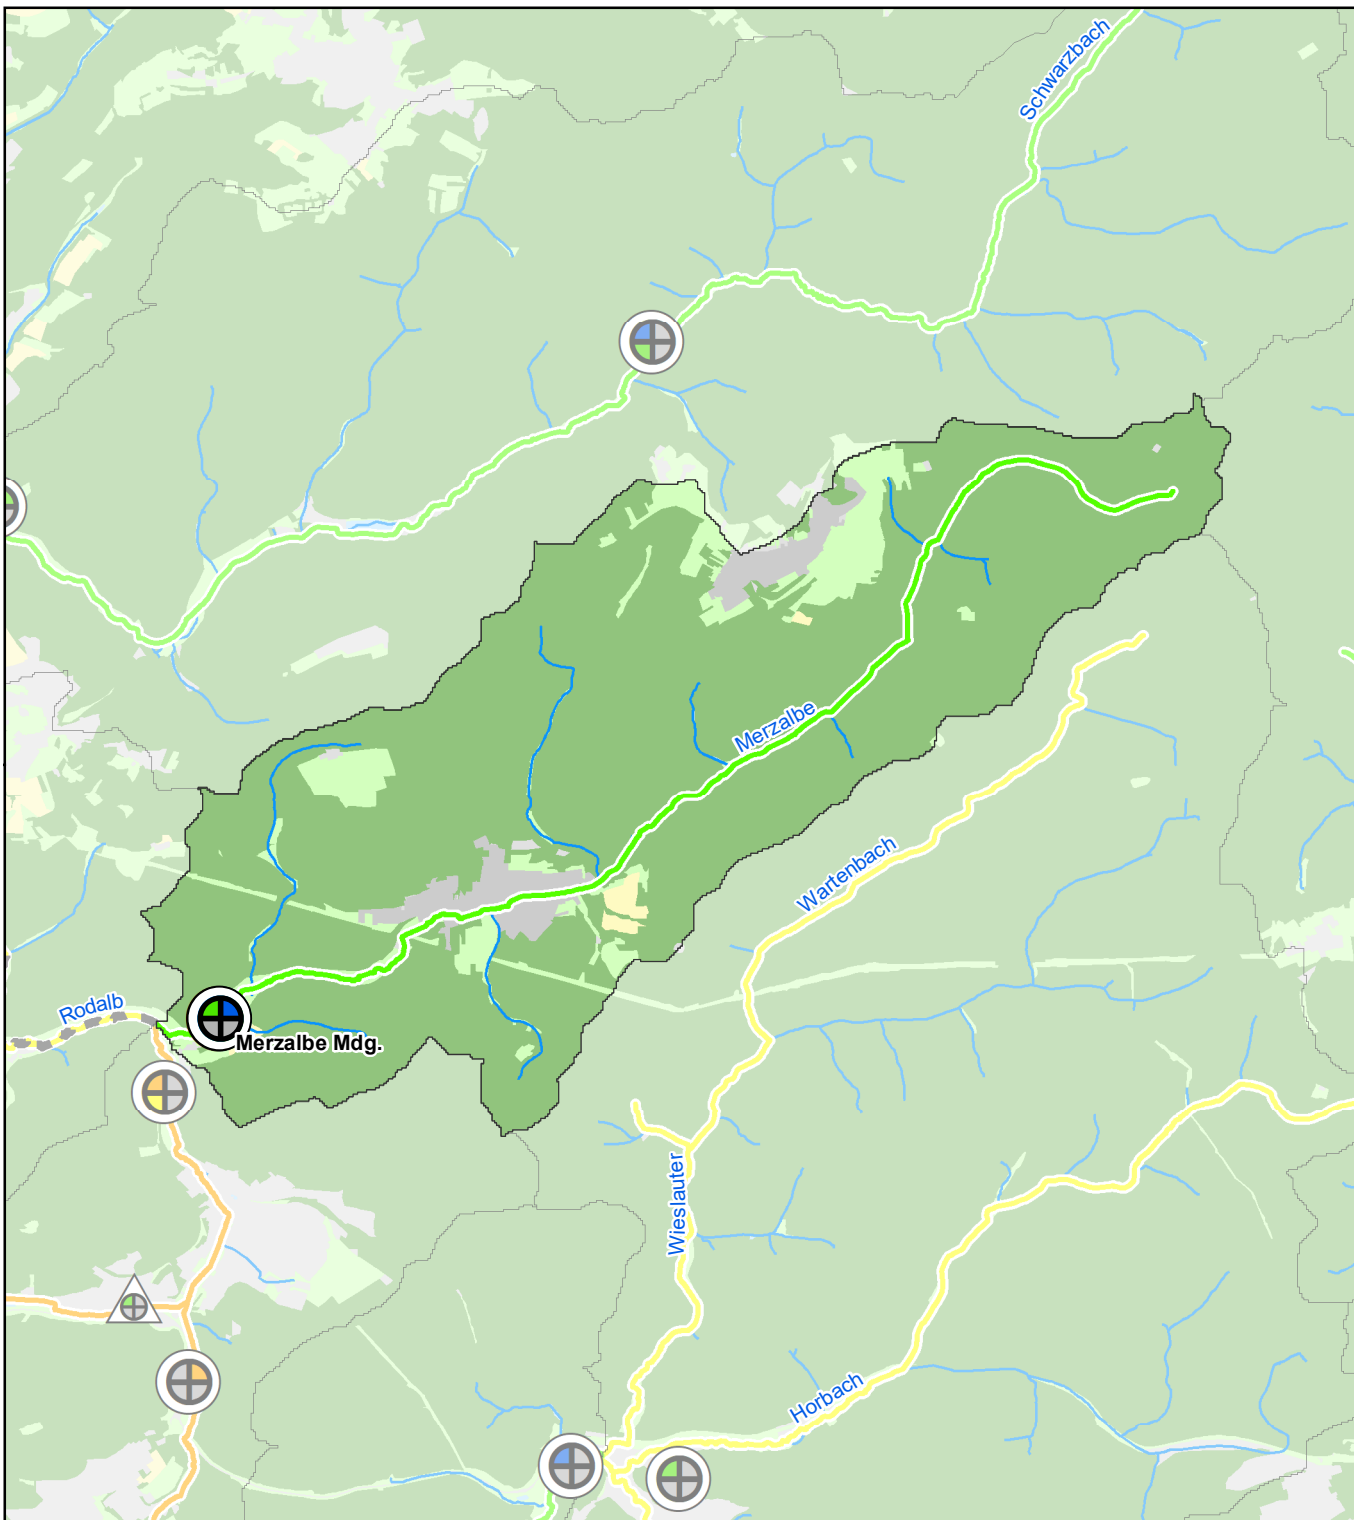
## Merzalbe

#### Wasserkörperbewertung Ökologischer Zustand / Ökologisches Potenzial

#### Wasserkörperbewertung Biologische Qualitäts- komponenten

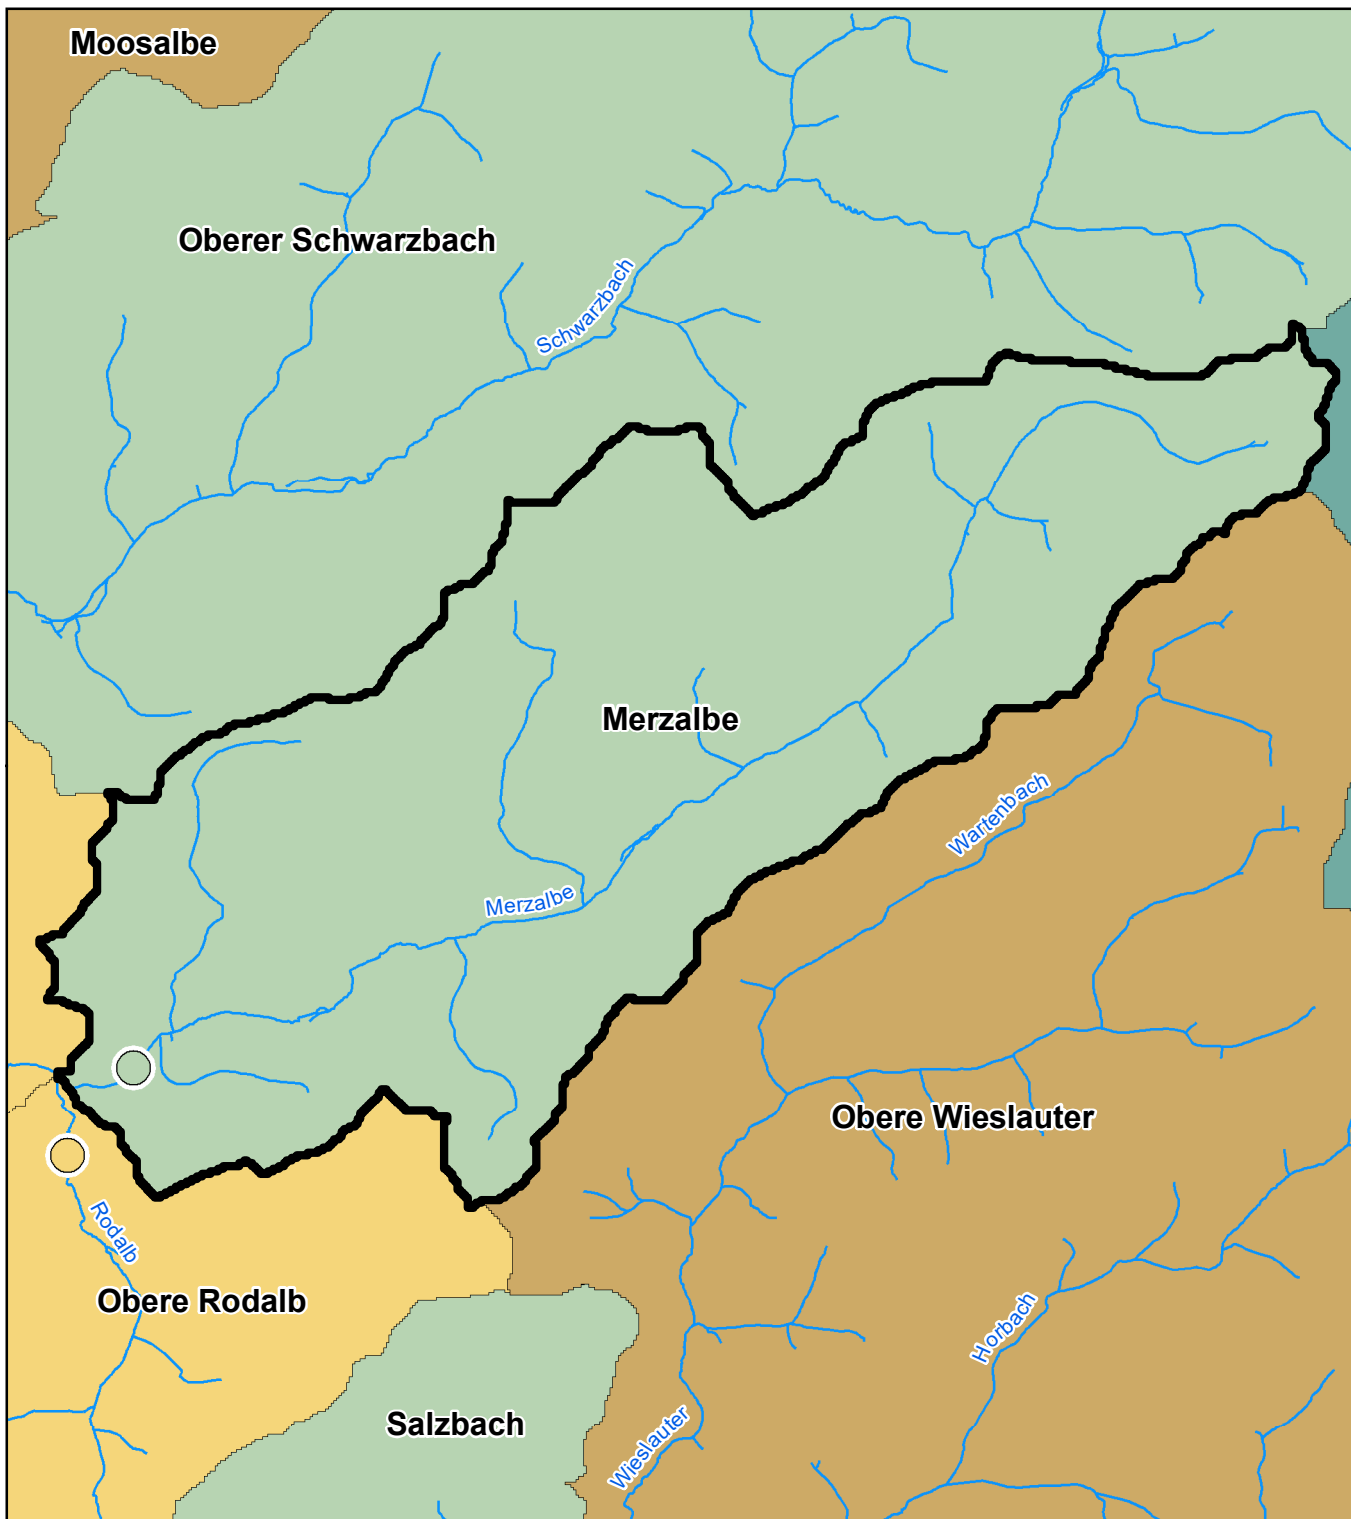
### Merzalbe

## Zusatzinformation zu Makrozoobenthos: Artenvielfalt Wasserinsekten (EPT) und Wiederbesiedlungspotenzial

Artenzahlen der fließgewässertypischen Insektengruppen der Eintagsfliegen, Steinfliegen und Köcherfliegen (EPT)

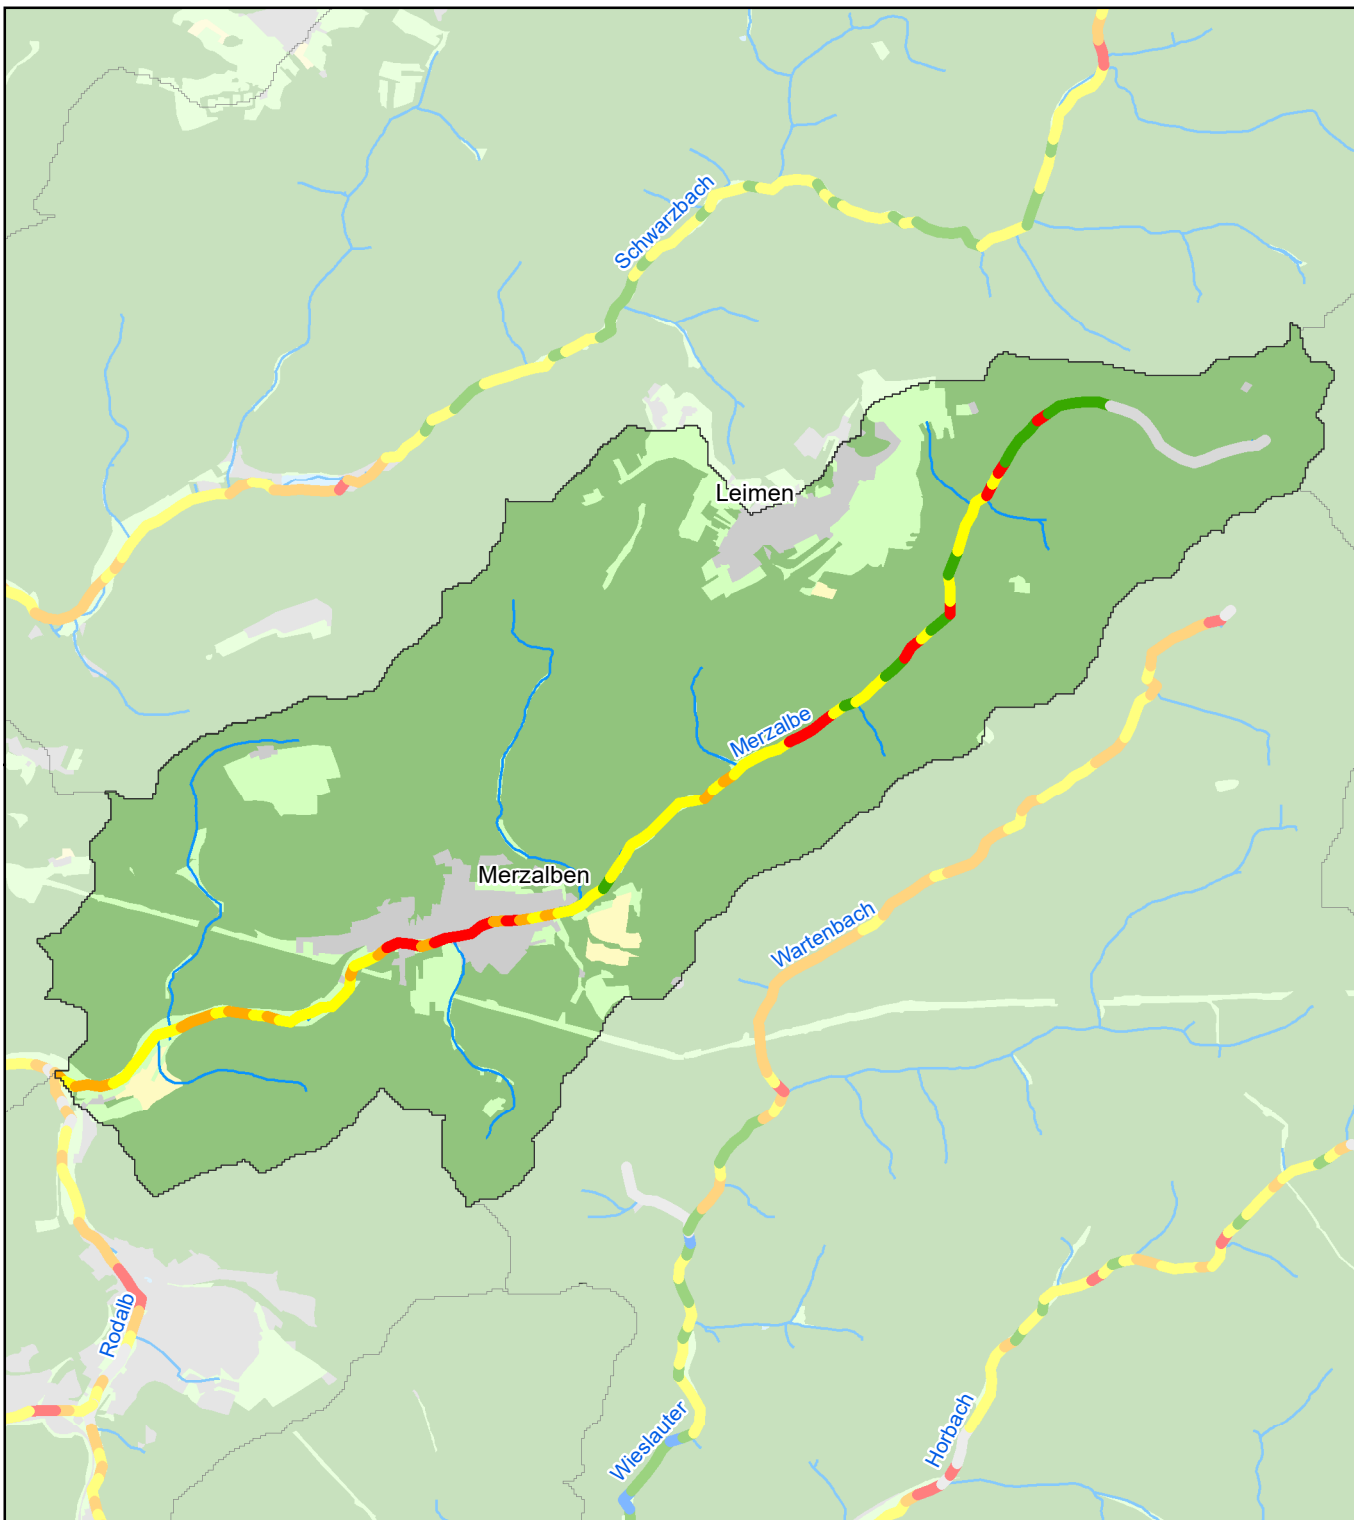
## Merzalbe

### Gewässerstrukturgüte (5-stufig)
