# Wasserkörper-Steckbrief

**Mittlerer Modenbach**

**2378800000\_4**

**Speyerbach**

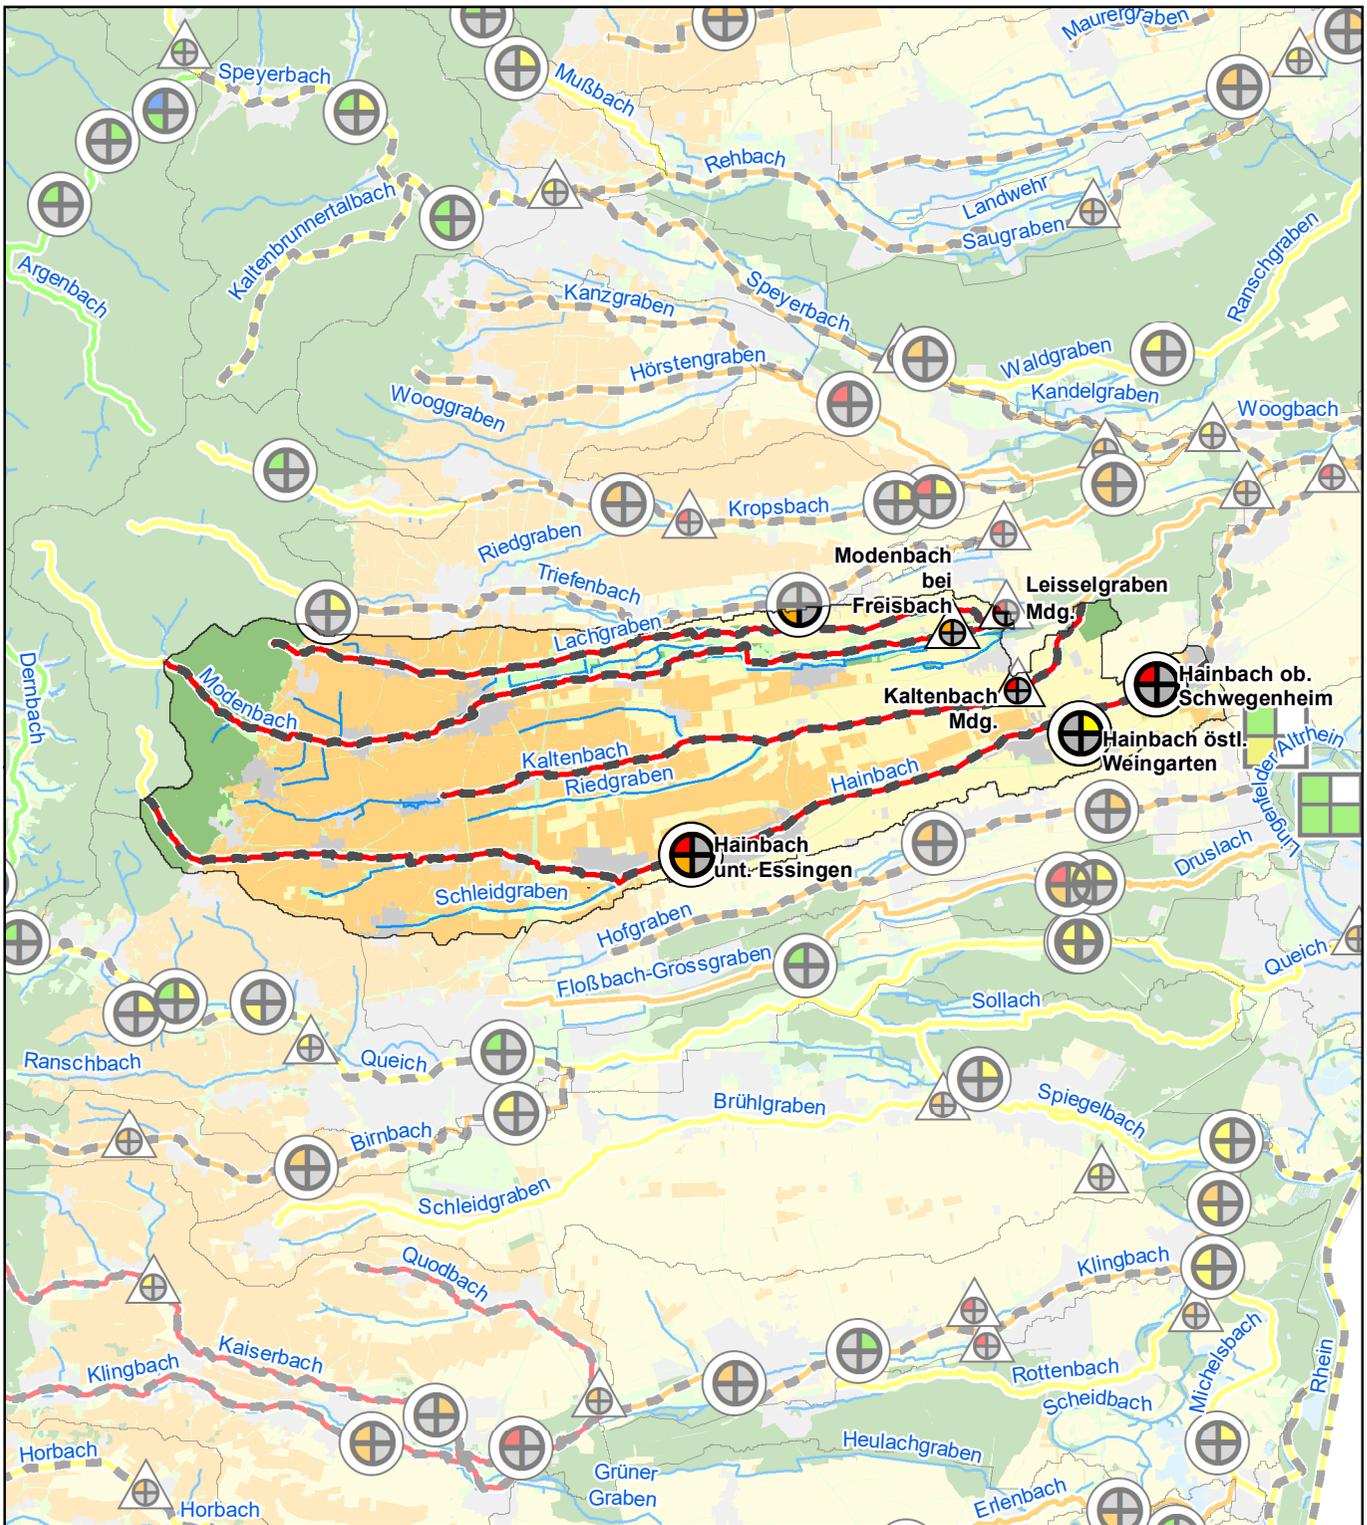
### Biologie

**Wasserkörperbewertung  
Ökologischer Zustand /  
Ökologisches Potenzial**

**Wasserkörperbewertung  
Biologische Qualitäts-  
komponenten**

<b>2021</b>
Ökol. Zustand:	5
Makrozoobenthos:	5
Makrophyten/Phytobenthos:	4
Fische:	3
Chemischer Zustand:	gut
Flußgebietspezifische Schadstoffe (UQN):	UQN nicht eingehalten

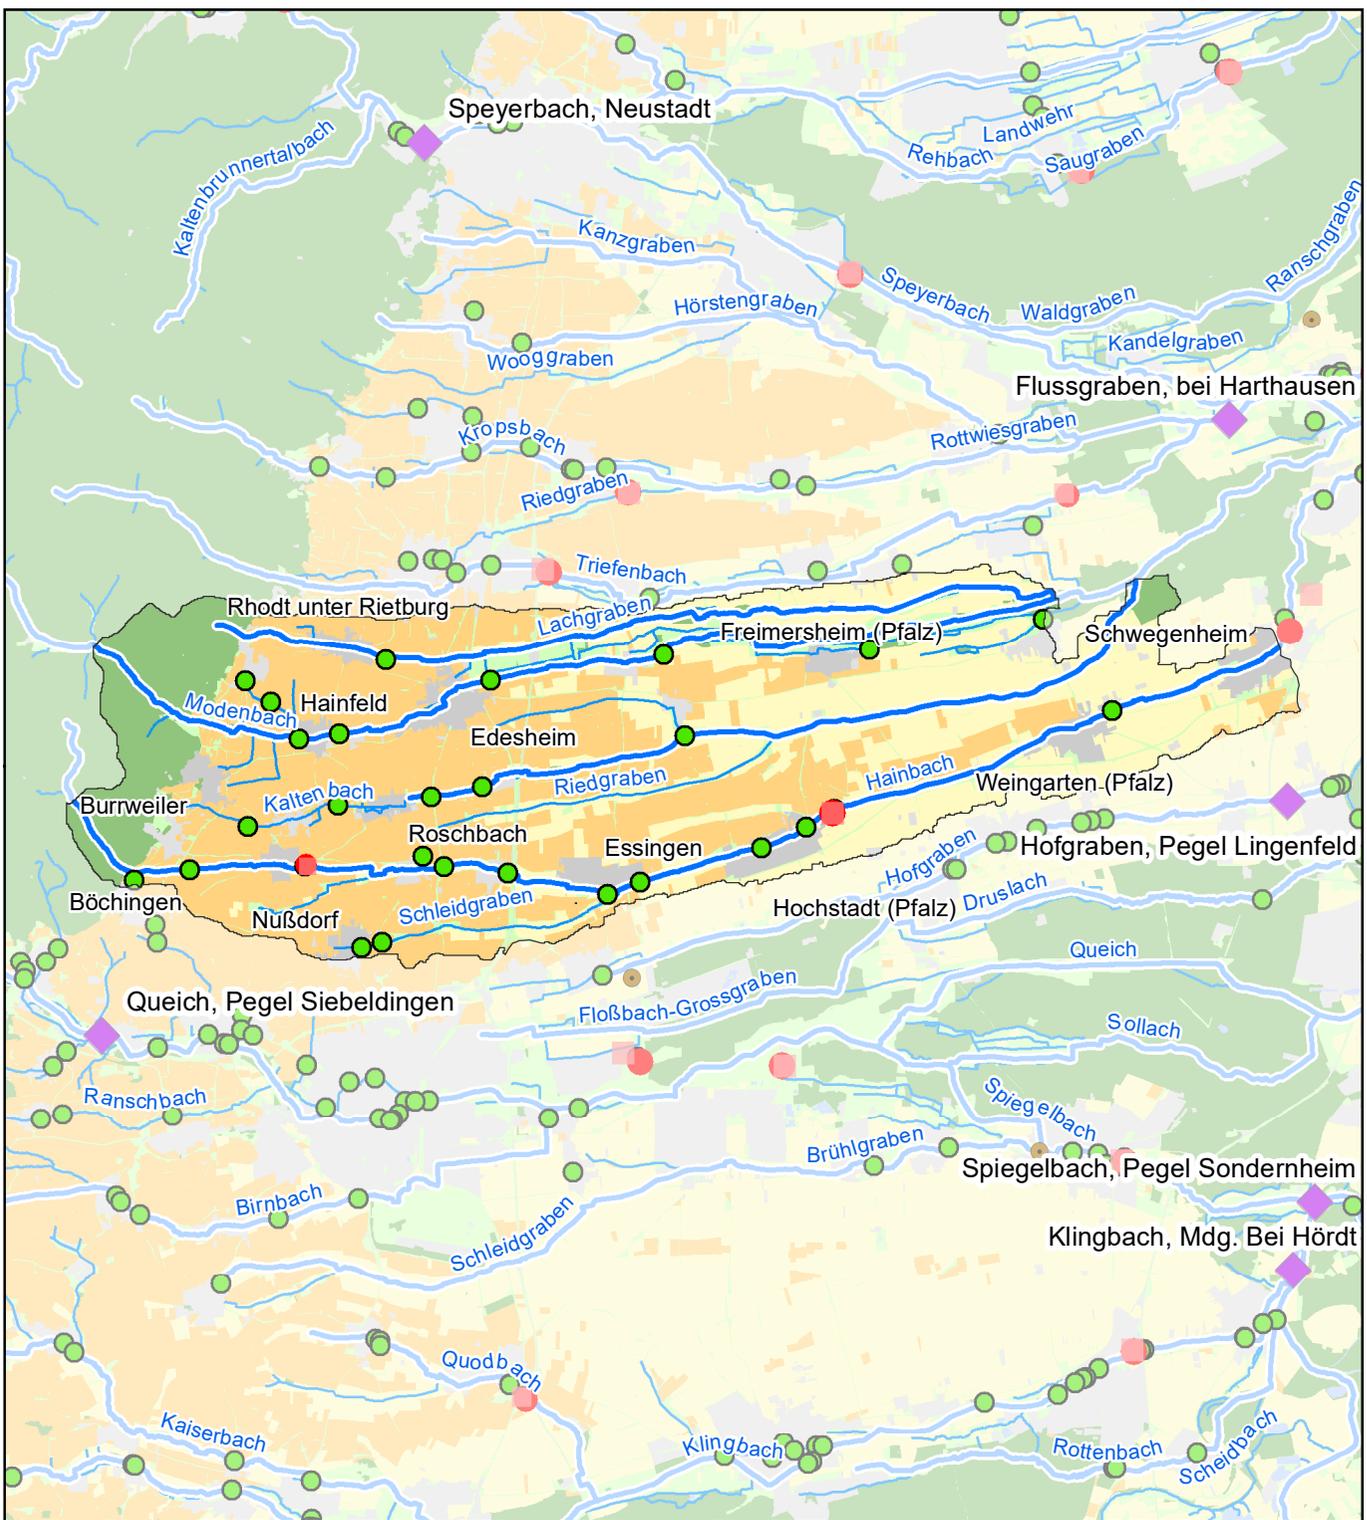
# Chemie

**Chemischer Zustand (ohne ubiquitäre Stoffe):**

gut

**Flussspezifische Schadstoffe (UQN):**

UQN nicht eingehalten

ggf. Ursache für Nichteinhaltung UQN:

PSM

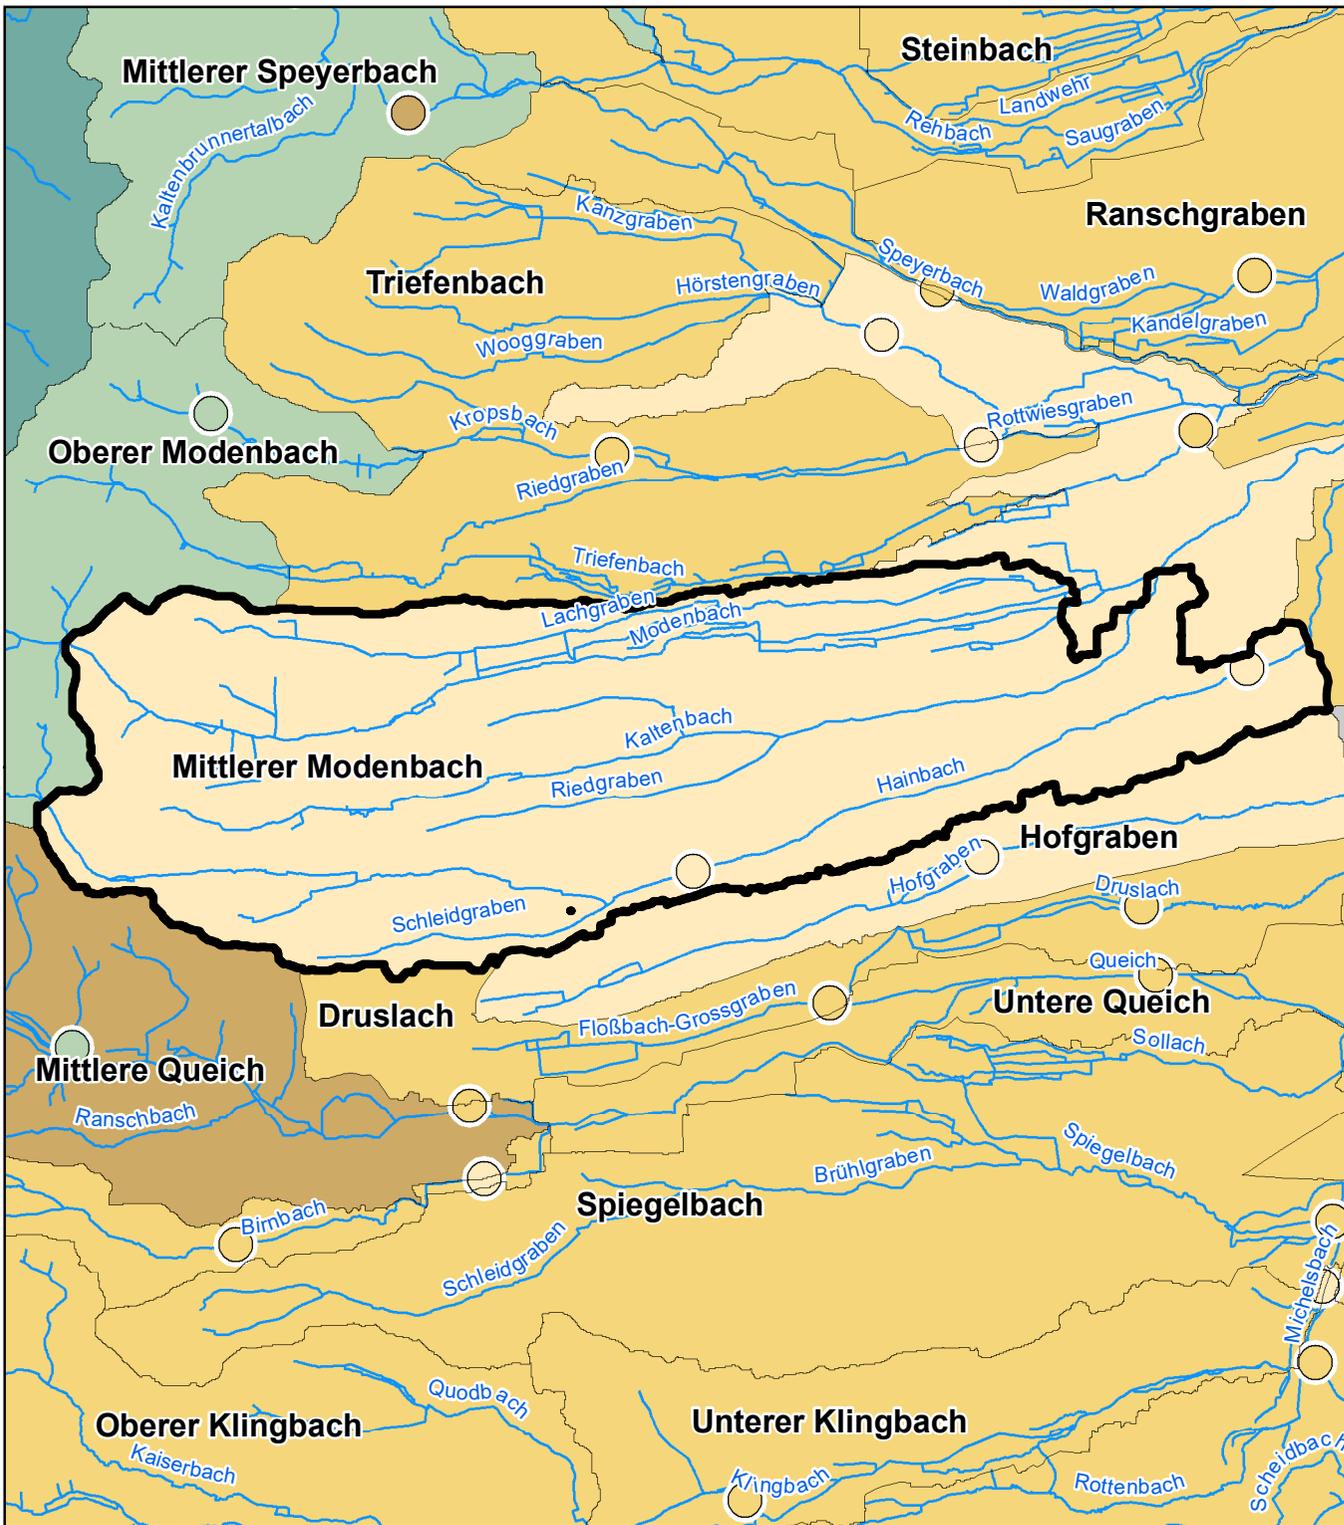
# Zusatzinformation zu Makrozoobenthos: Artenvielfalt Wasserinsekten (EPT) und Wiederbesiedlungspotenzial

Artenzahlen der fließgewässertypischen Insektengruppen der Eintagsfliegen, Steinfliegen und Köcherfliegen (EPT)

im Wasserkörper  
(Mittelwert)

an der Messtelle  
(n = 703)

Biologisches Wiederbesiedlungspotenzial

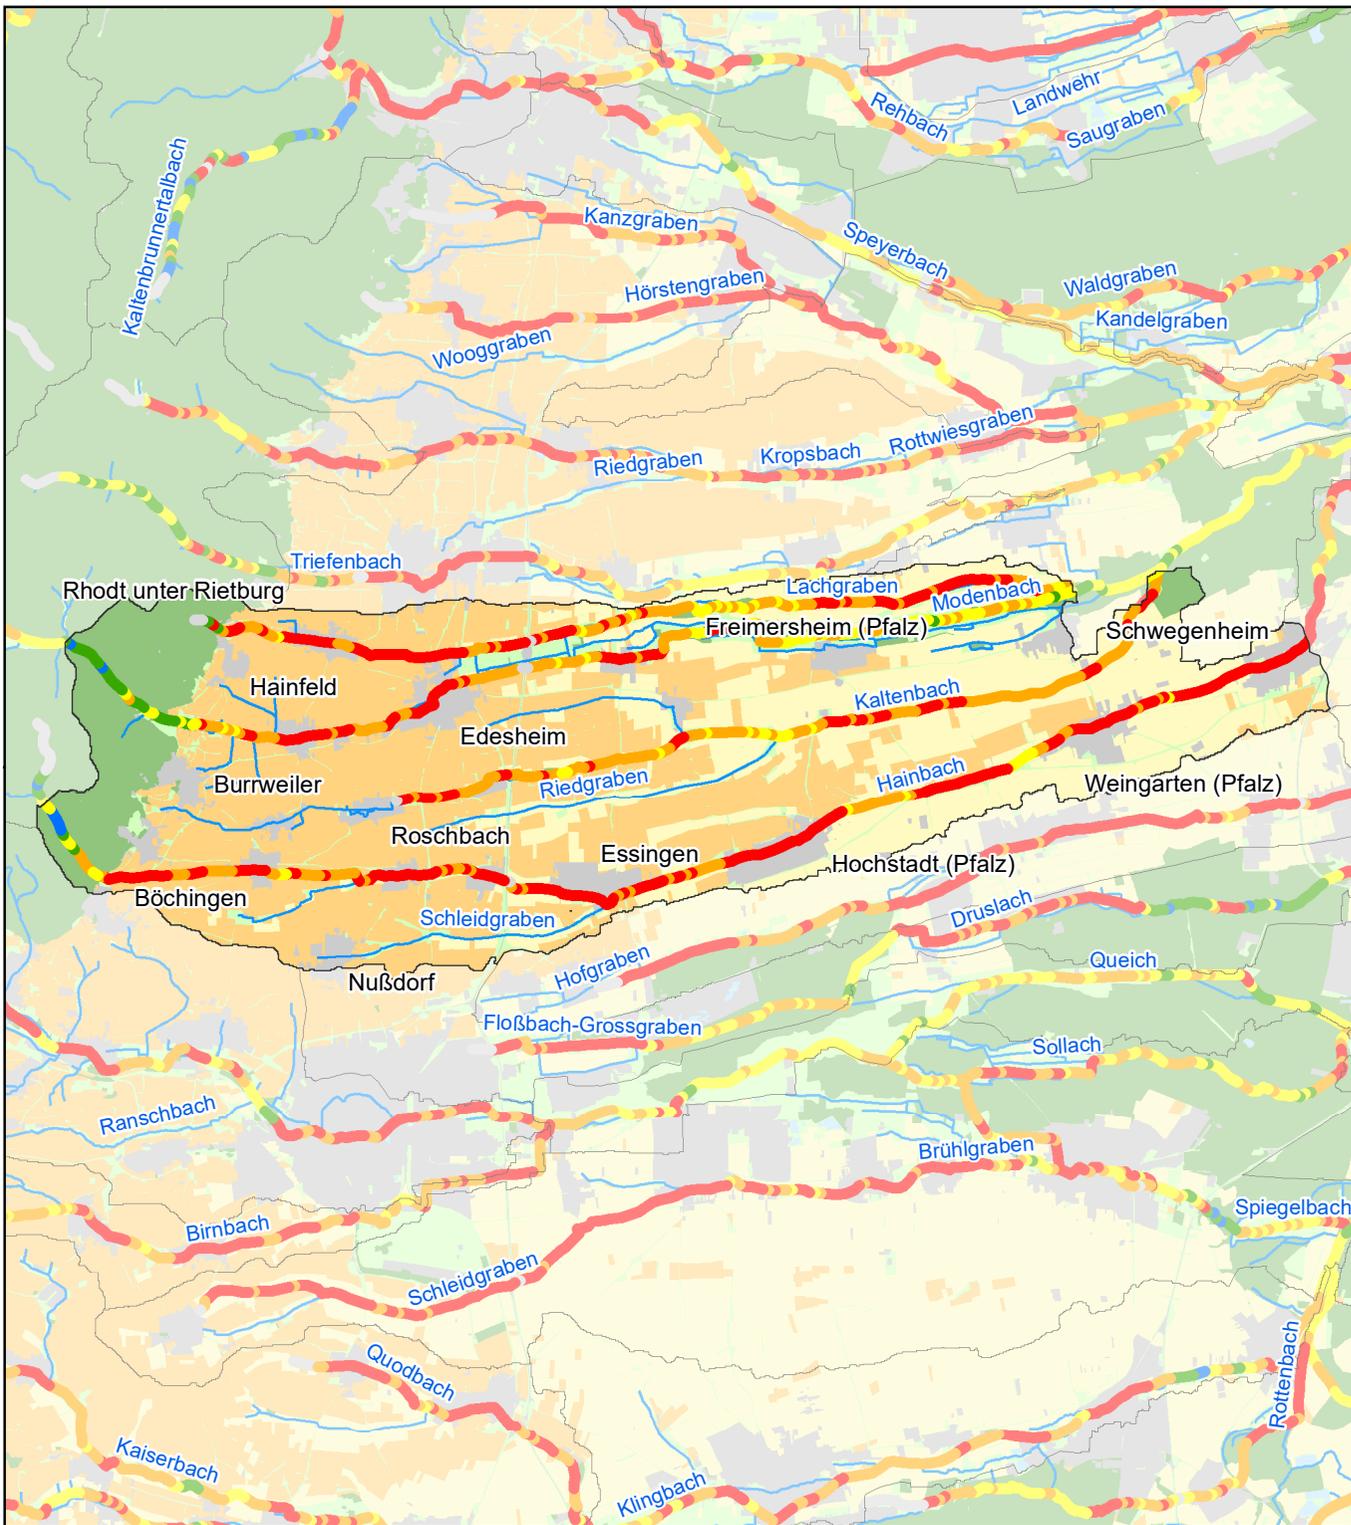
# Gewässerstrukturgüte (5-stufig)

### Gewässerstrukturgüte (5-stufig)

Strukturgüte (5 stufig):	4,2	
Beschattung:	17,92	% mit Beschattung
Habitatqualität:	6,91	% gute Habitatqualität
Entwicklungsbedarf:	88,54	% mit Entwicklungsbedarf
