Wasserkörper-Steckbrief

Neidenbach

2665800000_0

Kyll

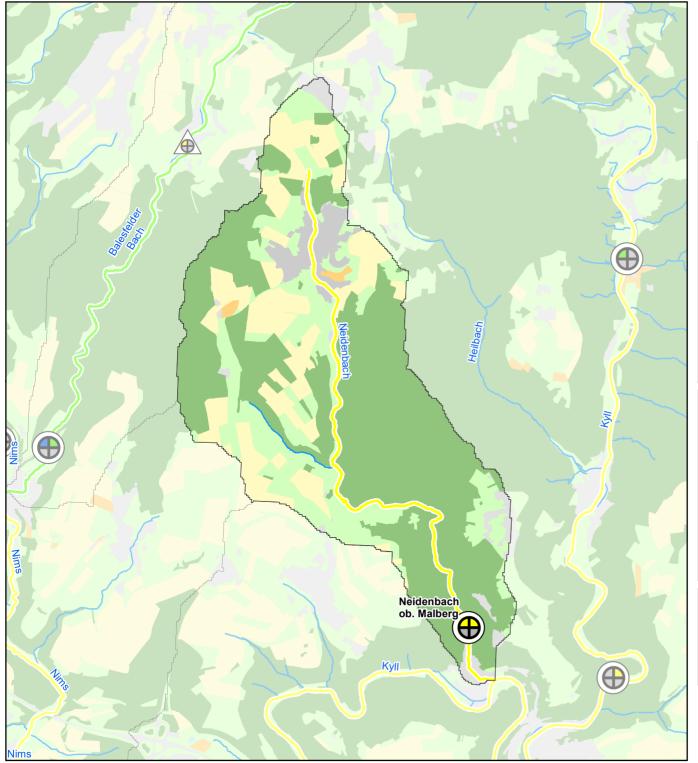
Biologie		
Wasserkörperbewertung Ökologischer Zustand / Ökologisches Potenzial	Wasserkörperbewertung Biologische Qualitäts- komponenten	
sehr gut	Makrozoobenthos Fische	
gut mäßig unbefriedigend	Makrophyten/ Phytoplankton Phytobenthos	
schlecht	Überblicksmessstellen und operative Messstellen für das WRRL-Monitoring △ Messstellen des Landesmess- programms (Makrozoobenthos)

ļ	1 0 1			
Bewertung des Wasserkörpers				
		2021		
	Ökol. Zustand:	3		
	Makrozoobenthos:	3		
	Makrophyten/Phytobenthos:	0		
	Fische:	3		
	Chemischer Zustand:	gut		
	Flußgebietspezifische Schadstoffe (UQN):	UQN eingehalten		
ı

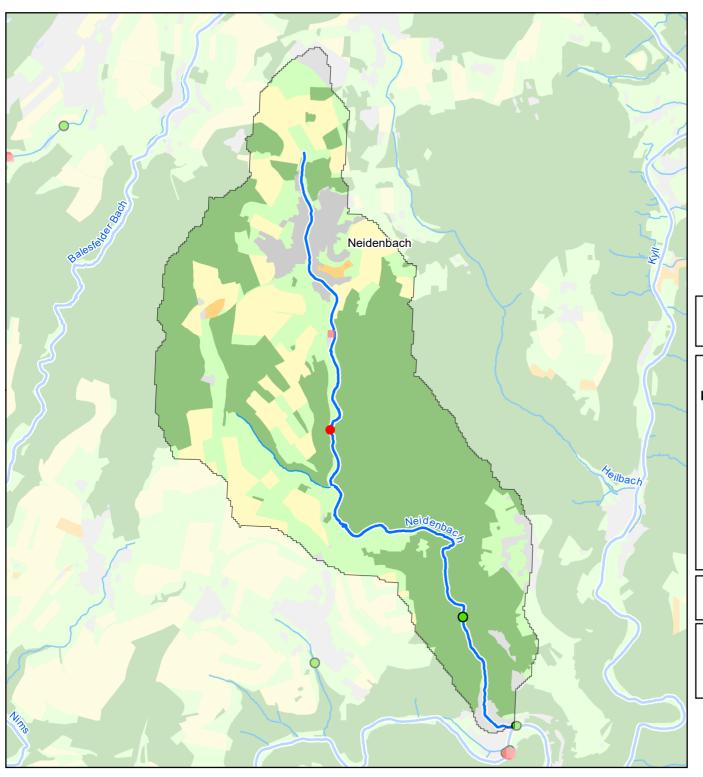
Chemie

Chemischer Zustand (ohne ubiquitäre Stoffe):

gut

Flussspezifische Schadstoffe (UQN):

UQN eingehalten

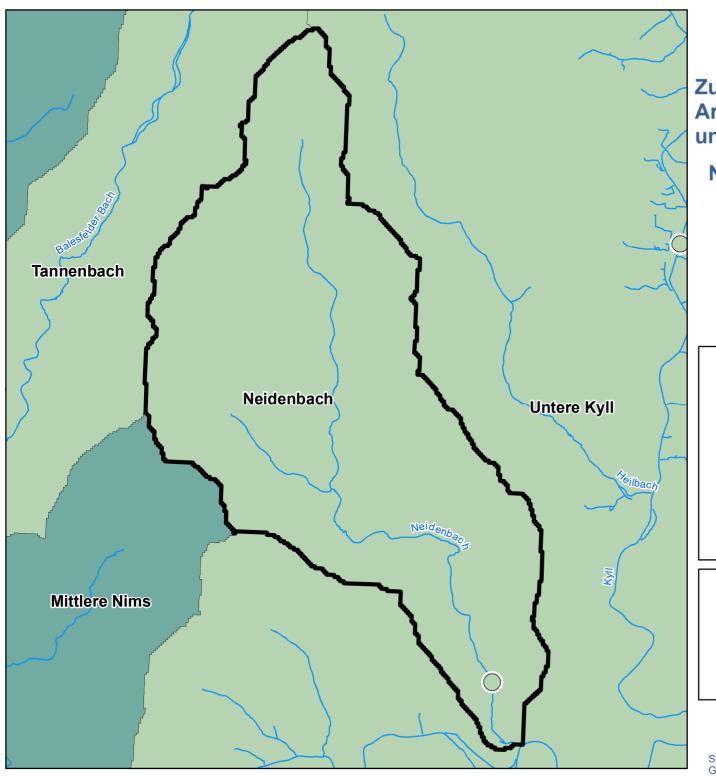
Zusatzinformation zu Makrozoobenthos: Artenvielfalt Wasserinsekten (EPT) und Wiederbesiedlungspotenzial

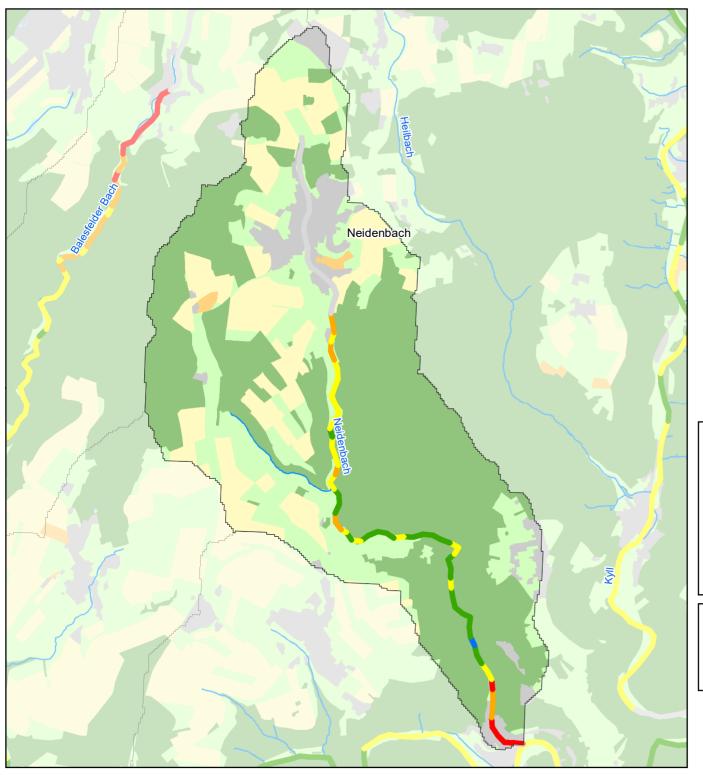
Gewässerstrukturgüte (5-stufig)

Strukturaüte (5 stufia): 2,9
