# Wasserkörper-Steckbrief

## **Obere Lauter**

2546600000\_1

Glan

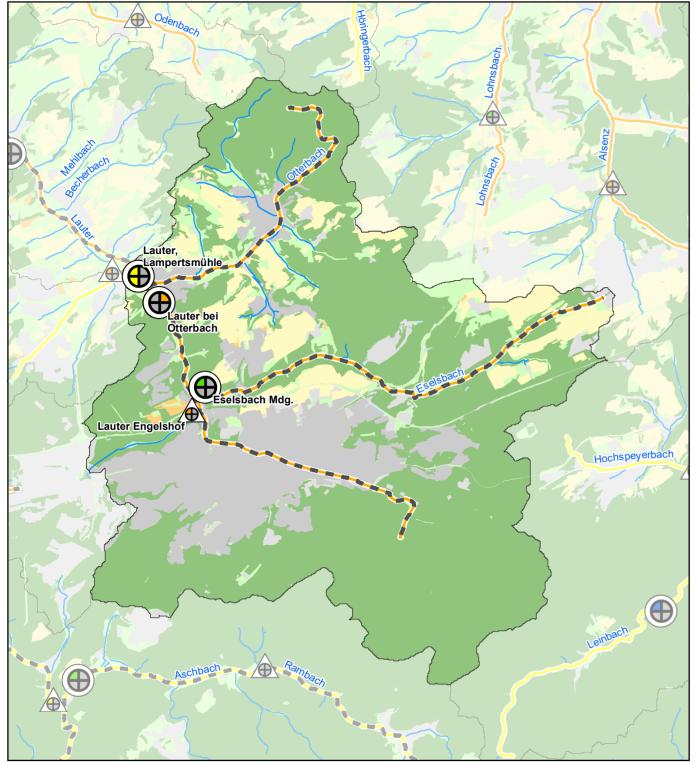
## Biologie

Biologie	
Wasserkörperbewertung Ökologischer Zustand / Ökologisches Potenzial	Wasserkörperbewertung Biologische Qualitäts- komponenten
sehr gut	Makrozoobenthos Fische
gut mäßig	Makrophyten/ Phytoplankton Phytobenthos
unbefriedigend	
schlecht	Überblicksmessstellen und operative Messstellen für das WRRL-Monitoring
nicht bewertet	∧ Messstellen des Landesmess-
<b>– – –</b> HMWB	programms (Makrozoobenthos)

Bewertung des Wasserkörpers	
	2021
Ökol. Zustand:	4
Makrozoobenthos:	3
Makrophyten/Phytobenthos:	3
Fische:	4
Chemischer Zustand:	gut
Flußgebietspezifische Schadstoffe (UQN): UQN ı	nicht eingehalte

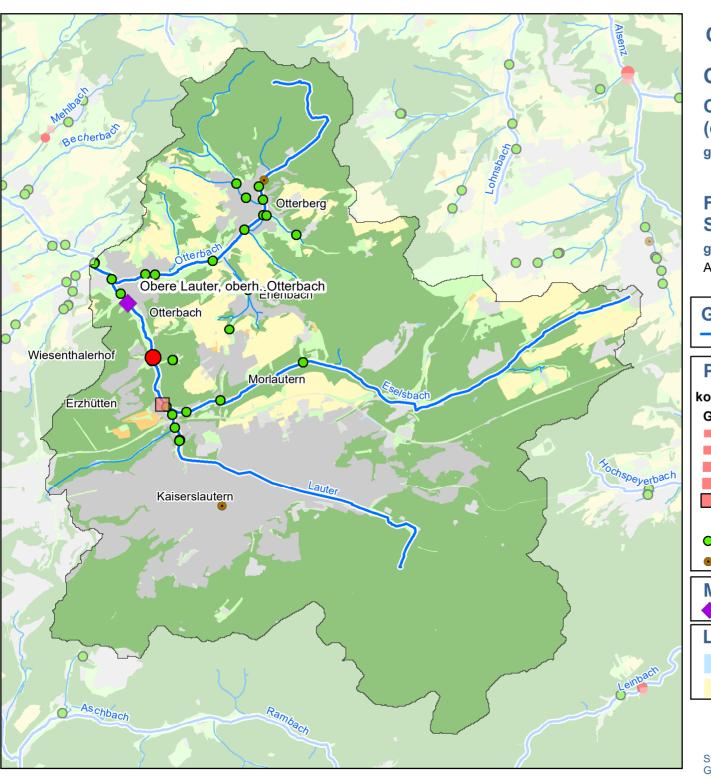
### Chemie

Chemischer Zustand (ohne ubiquitäre Stoffe):

gut

### Flussspezifische Schadstoffe (UQN):

UQN nicht eingehalten
