# Wasserkörper-Steckbrief

**Oberer Eckbach**

**239160000\_1**

**Isenach-Eckbach**

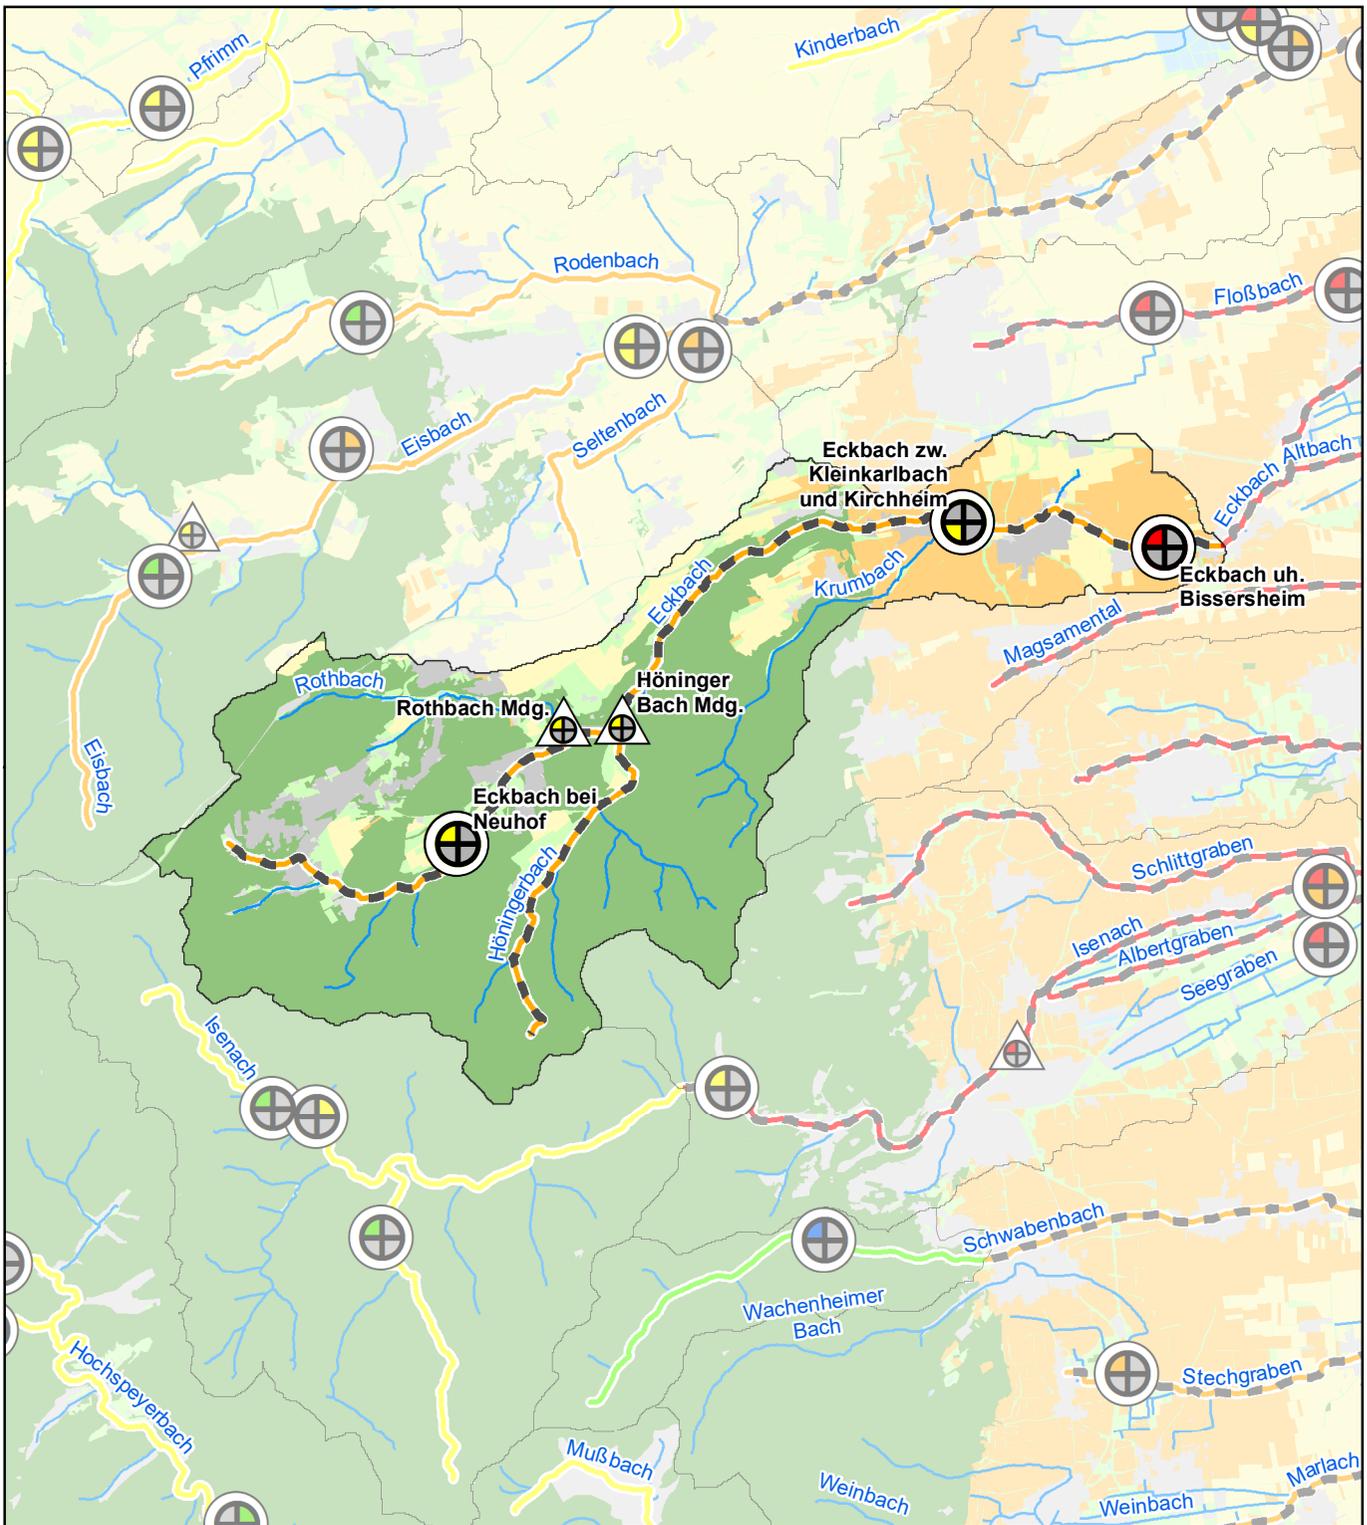
Oberer Eckerbach

Biologie

Wasserkörperbewertung  
Ökologischer Zustand /  
Ökologisches Potenzial

Bewertung des Wasserkörpers

2021
Ökol. Zustand:	4
Makrozoobenthos:	4
Makrophyten/Phytobenthos:	3
Fische:	0
Chemischer Zustand:	gut
Flußgebietspezifische Schadstoffe (UQN):	UQN nicht eingehalten

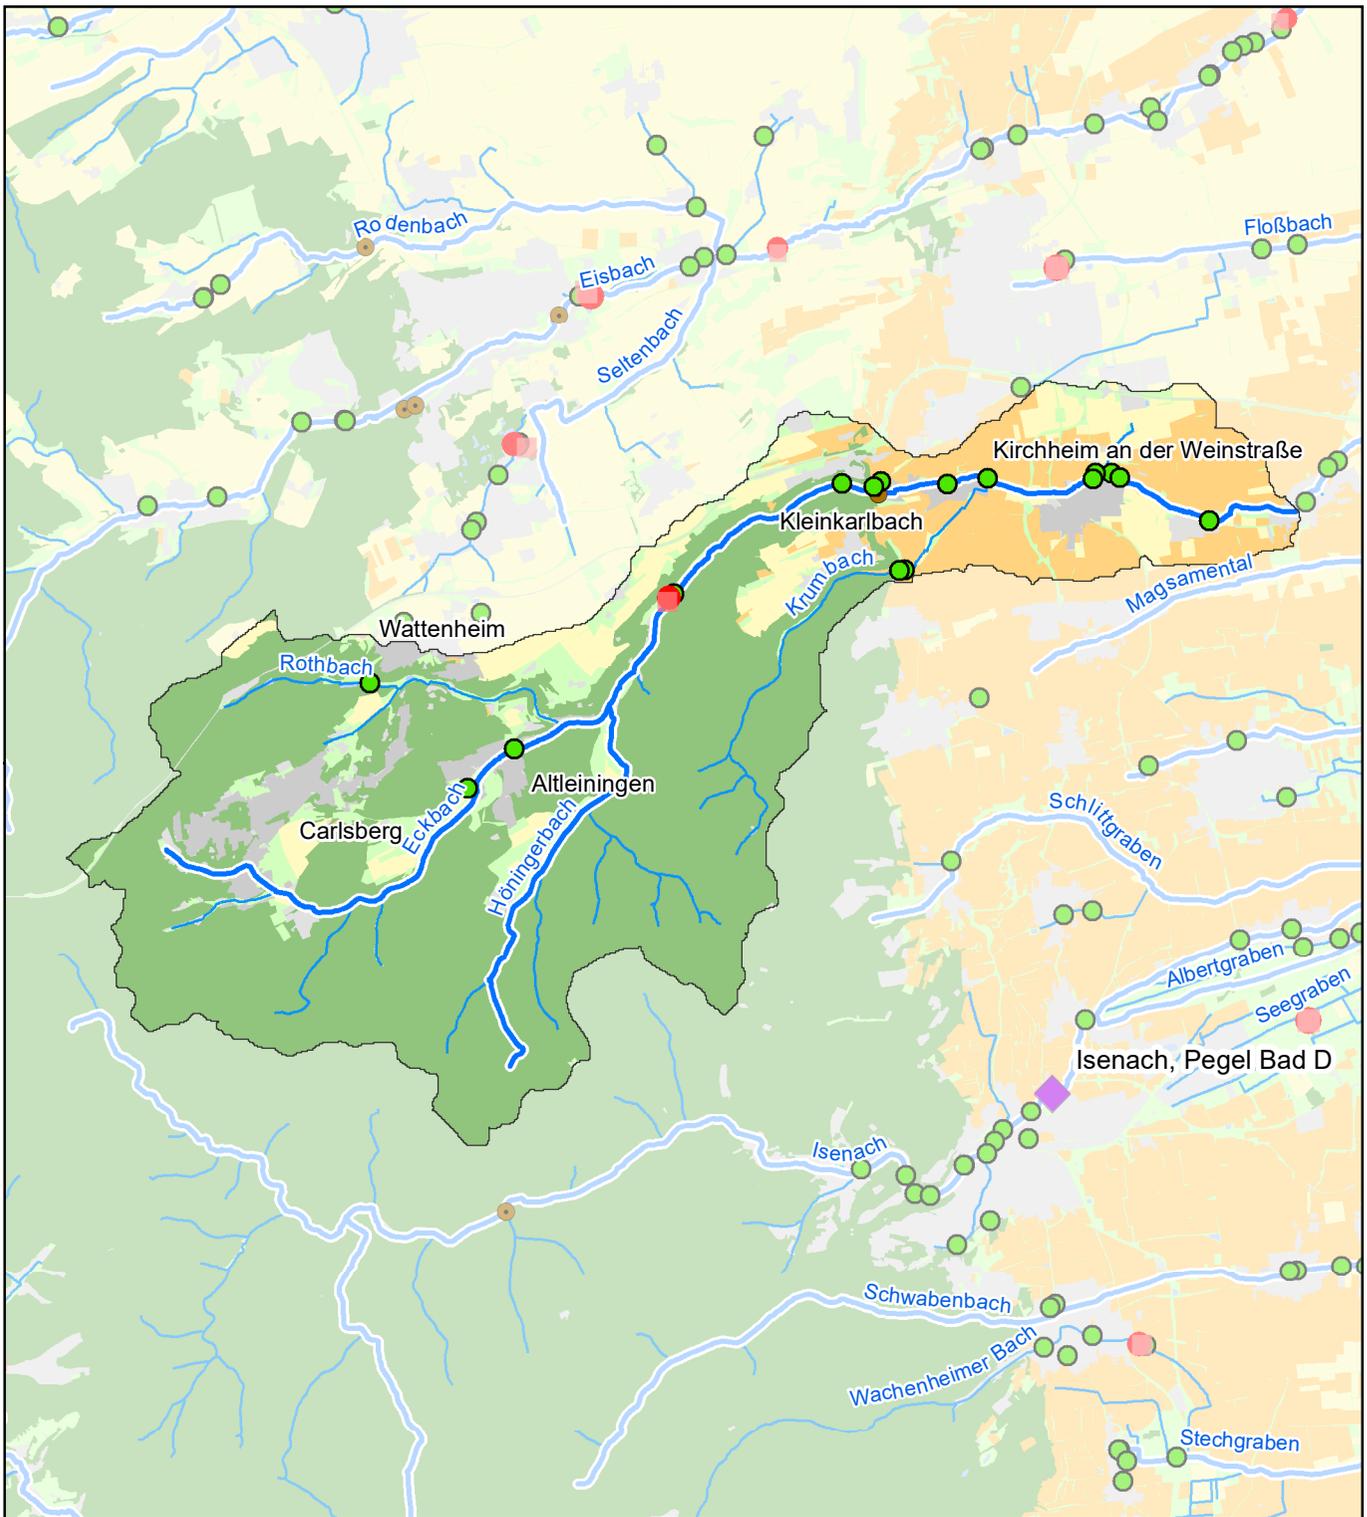
## Oberer Eckbach

# Chemie

**Chemischer Zustand (ohne ubiquitäre Stoffe):**

gut

**Flussspezifische Schadstoffe (UQN):**

UQN nicht eingehalten

ggf. Ursache für Nichteinhaltung UQN:  
PSM

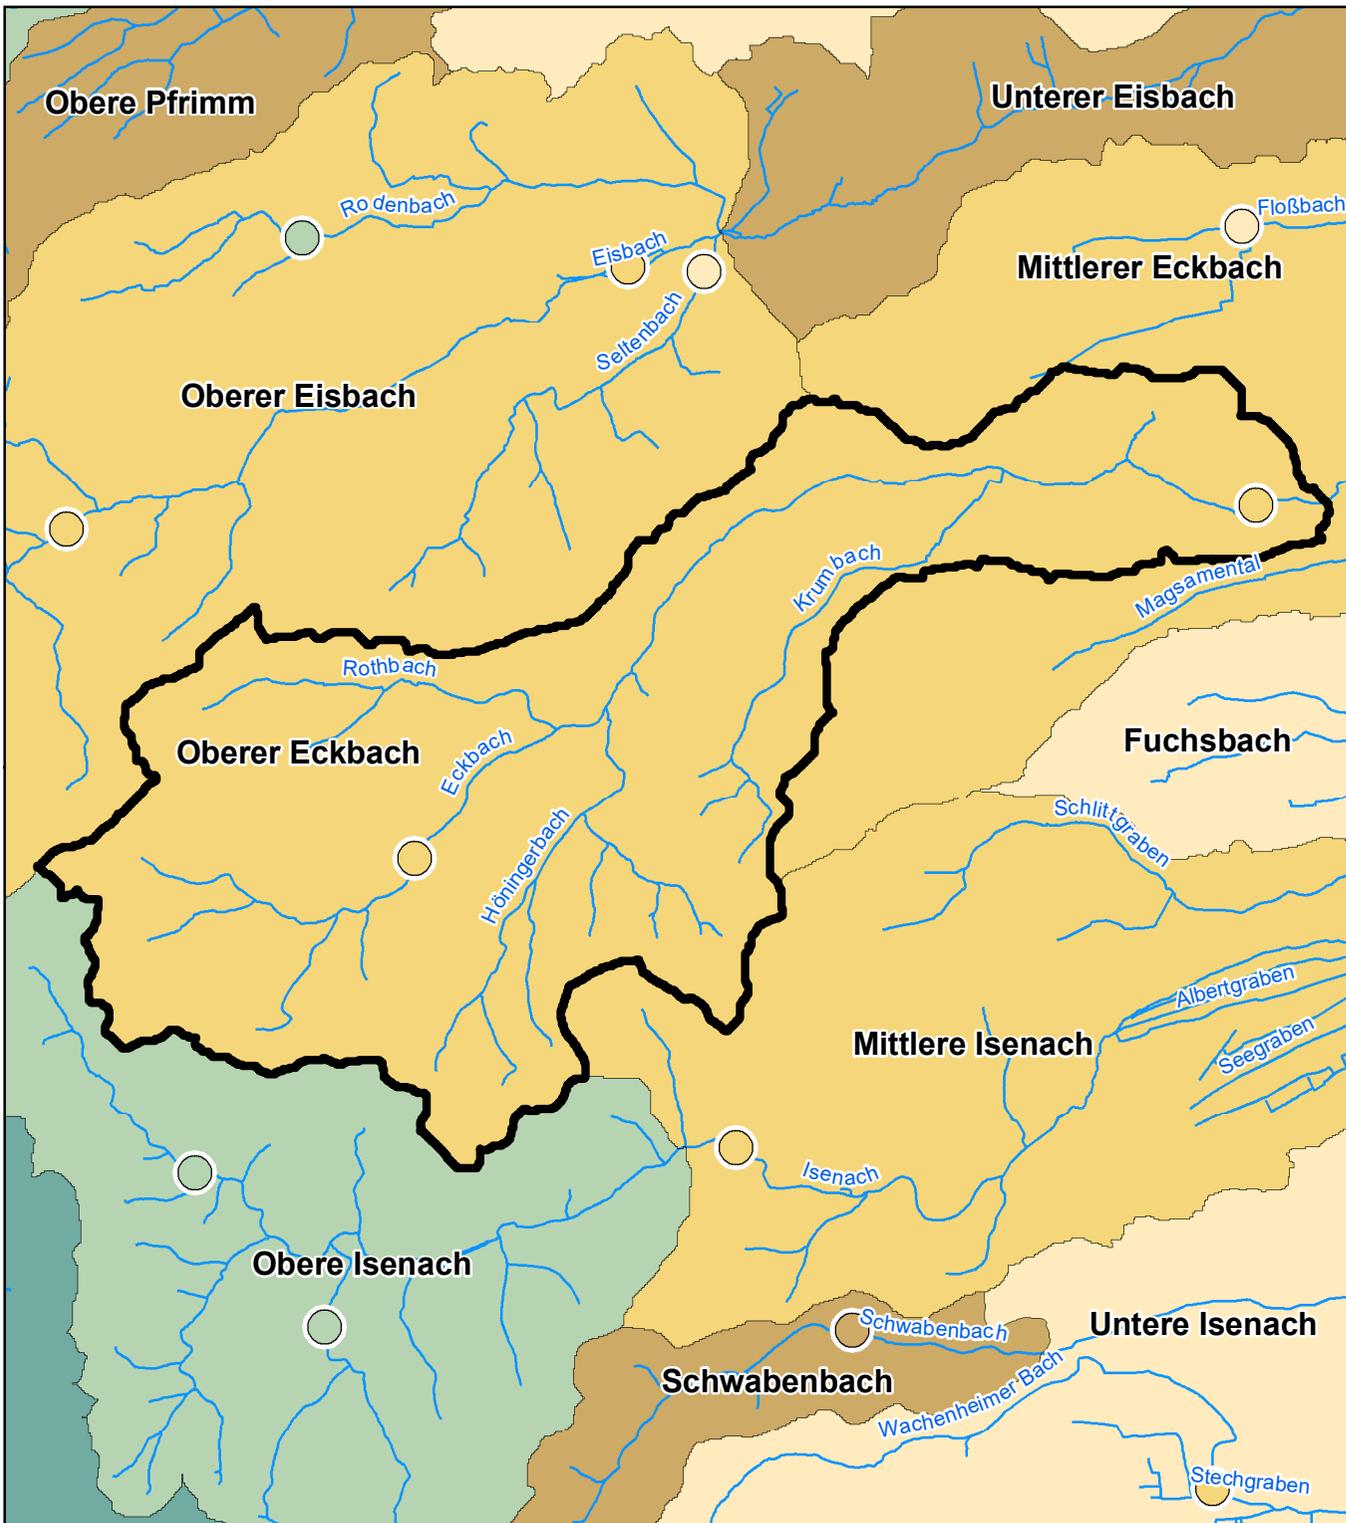
## Oberer Eckbach

# Zusatzinformation zu Makrozoobenthos: Artenvielfalt Wasserinsekten (EPT) und Wiederbesiedlungspotenzial

Artenzahlen der fließgewässertypischen Insektengruppen der Eintagsfliegen, Steinfliegen und Köcherfliegen (EPT) im Wasserkörper (Mittelwert) an der Messtelle (n = 703)

E = Ephemeroptera (Eintagsfliege)  
P = Plecoptera (Steinfliege)  
T = Trichoptera (Köcherfliege)

Biologisches Wiederbesiedlungspotenzial

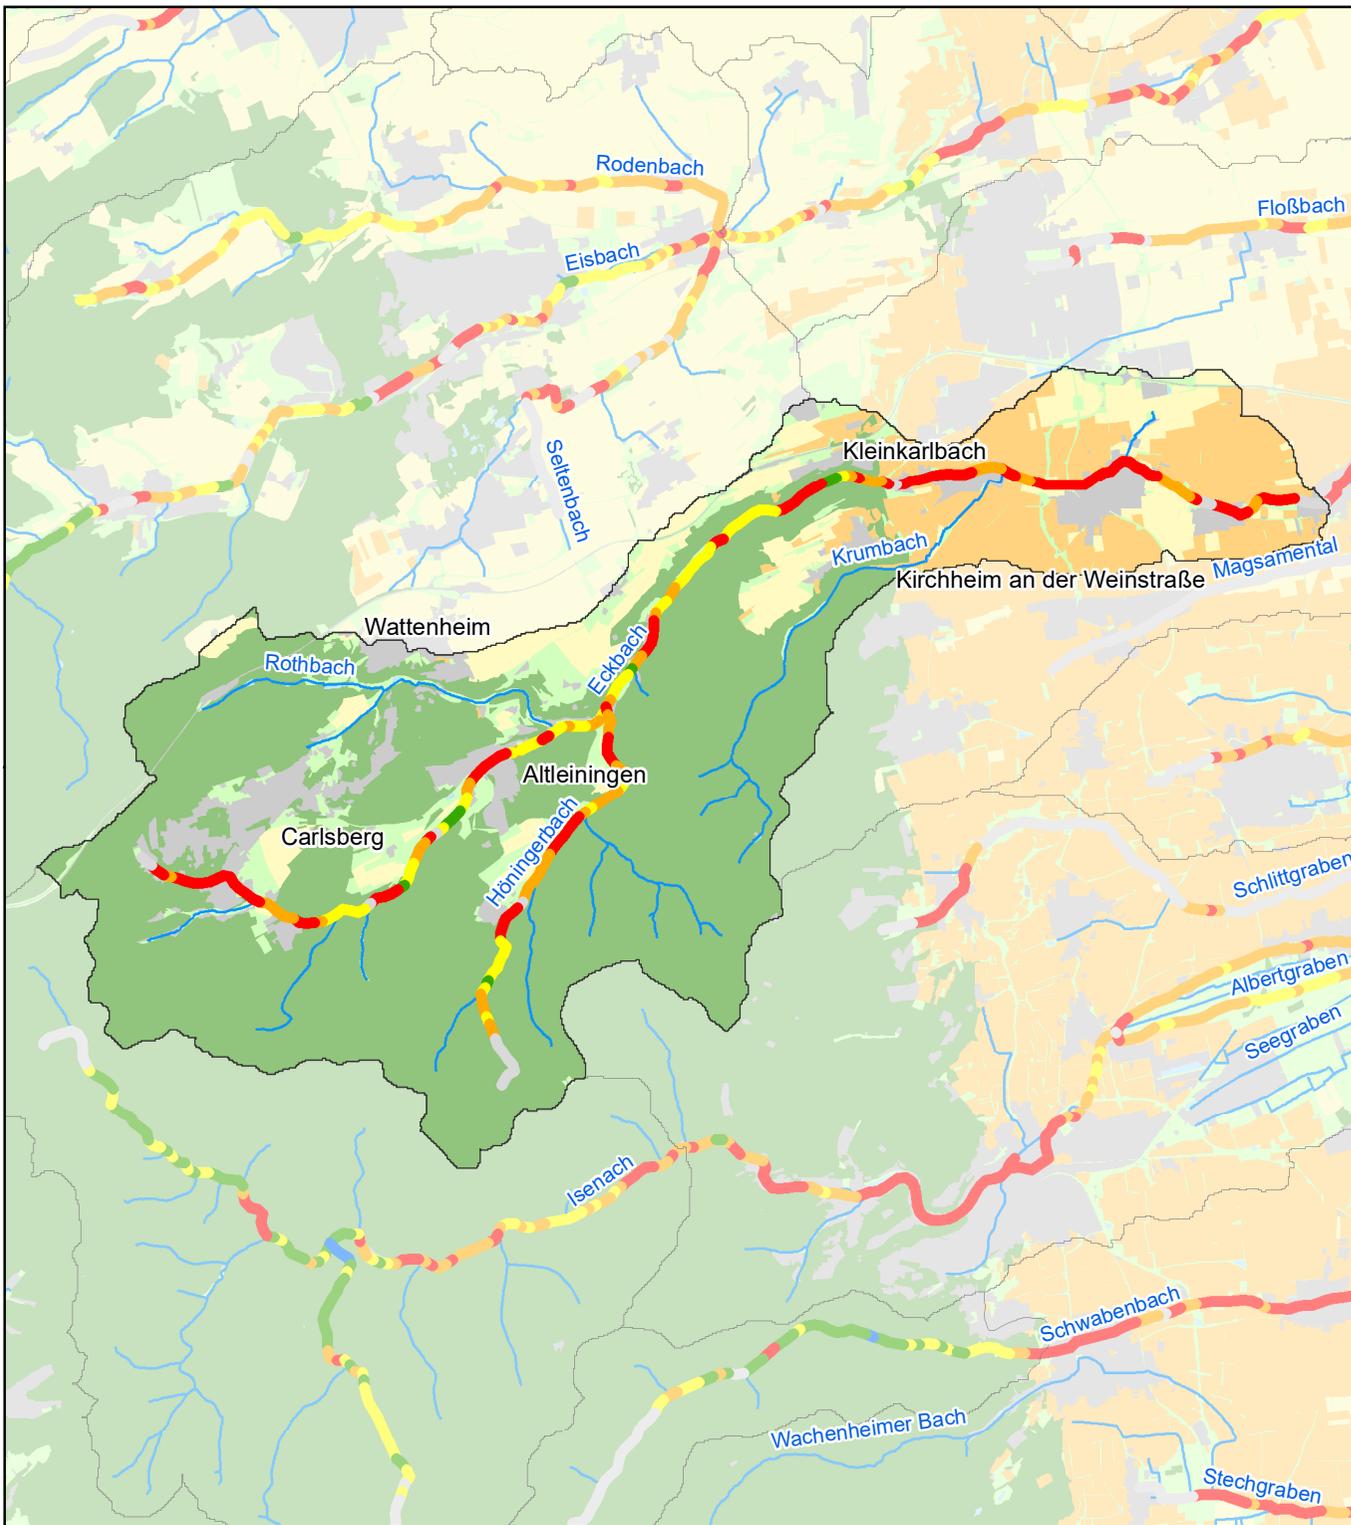
## Oberer Eckbach

# Gewässerstruktur- güte (5-stufig)

### Gewässerstrukturgüte (5-stufig)

Strukturgüte (5 stufig):	4,1	
Beschattung:	22,71	% mit Beschattung
Habitatqualität:	8,81	% gute Habitatqualität
Entwicklungsbedarf:	79,3	% mit Entwicklungsbedarf
