Wasserkörper-Steckbrief

Oberer Klingbach

2375460000_1

Sauerbach/Queich-Klingbach/Wieslauter

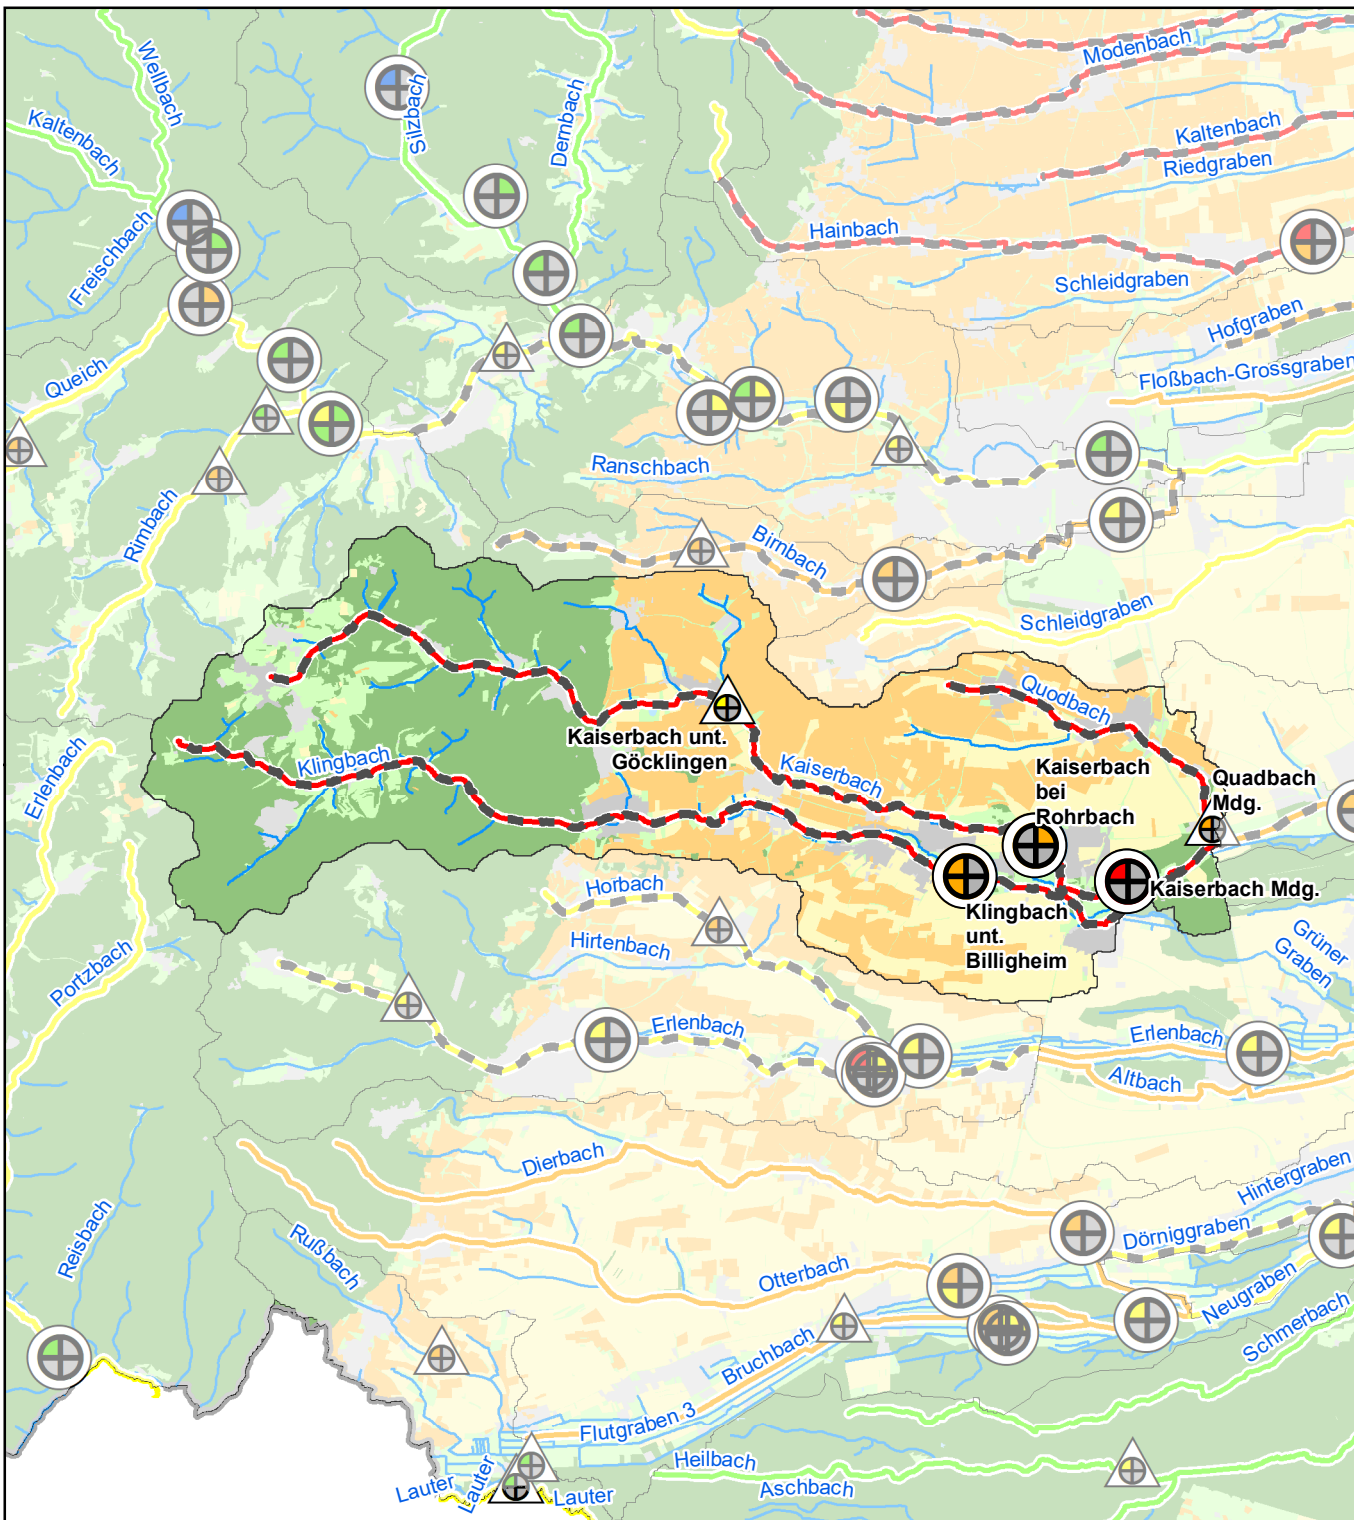
Wasserkörperbewertung Ökologischer Zustand / Ökologisches Potenzial

Wasserkörperbewertung Biologische Qualitäts- komponenten

Makrozoobenthos		Fische
Makrophyten/ Phytobenthos		Phytoplankton
		Überblicksmessstellen und operative Messstellen für das WRRL-Monitoring
		Messstellen des Landesmess- programms (Makrozoobenthos)

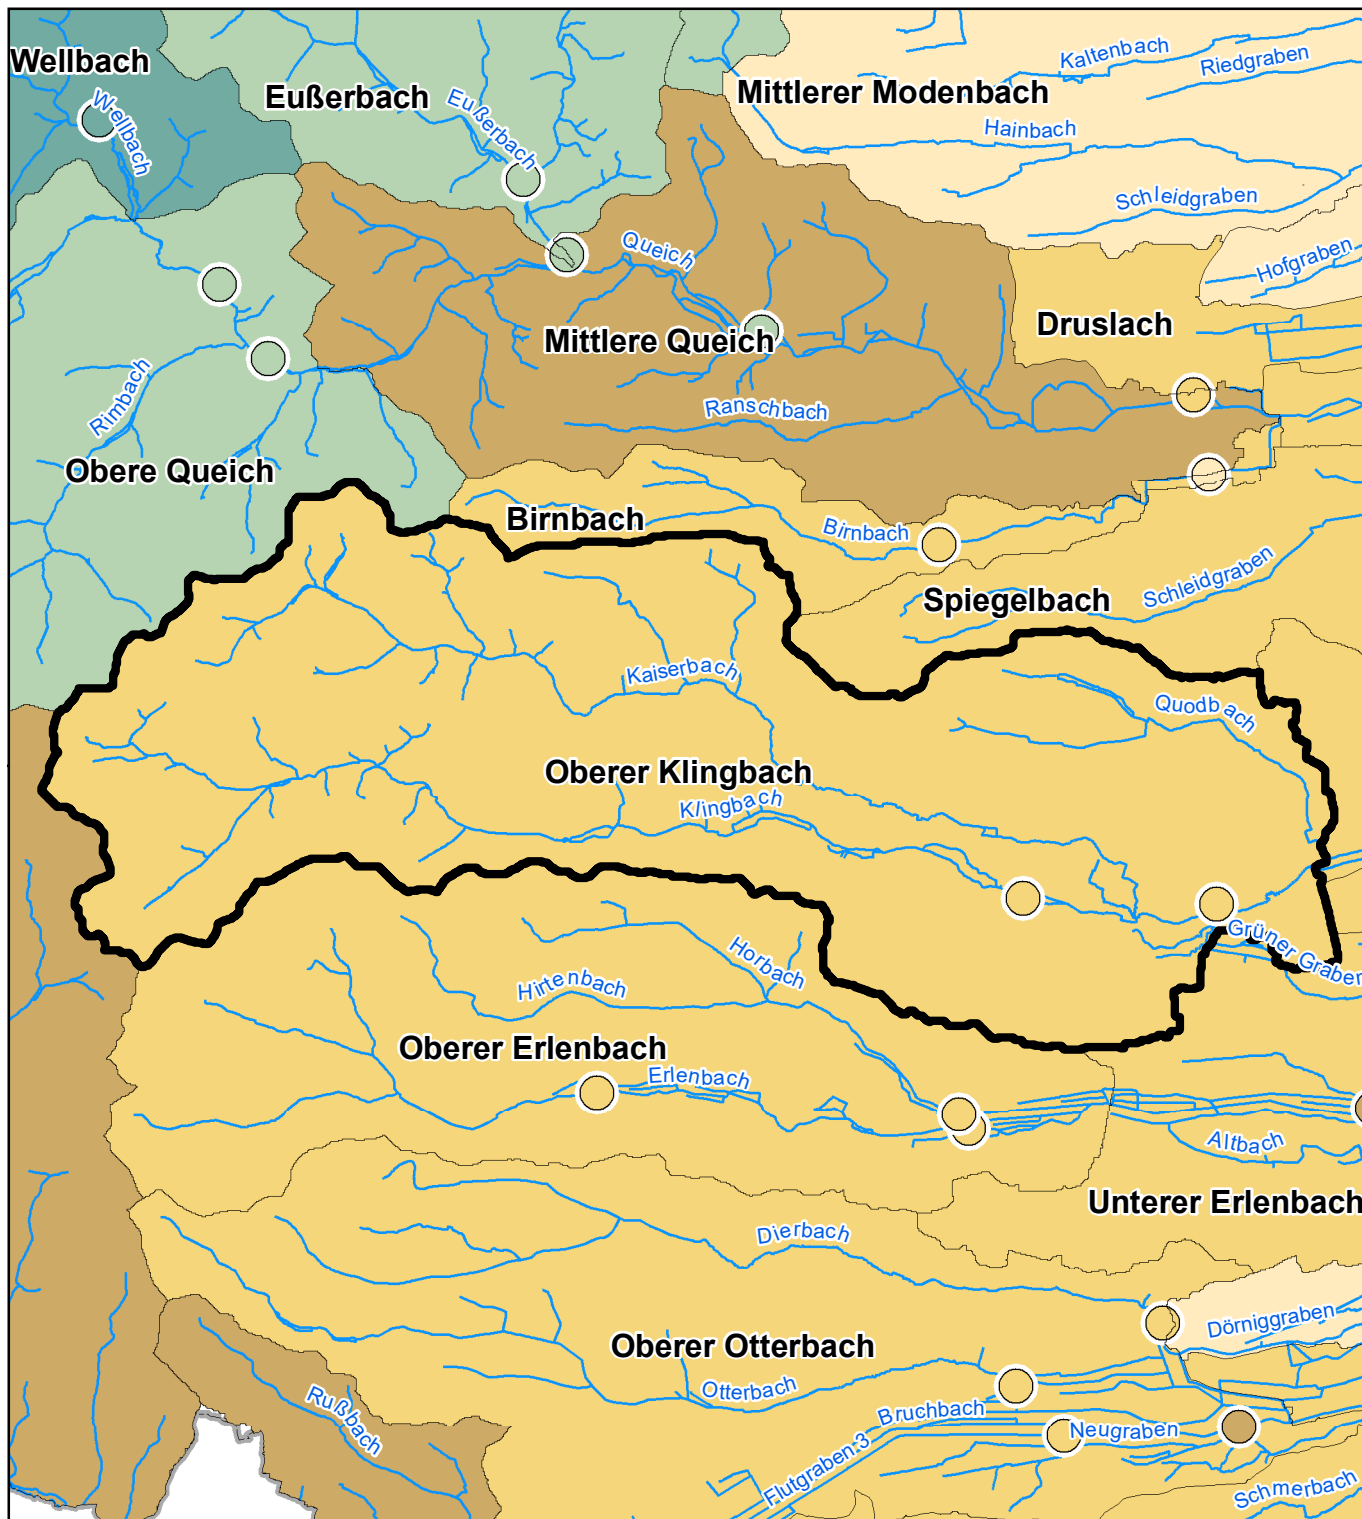
Zusatzinformation zu Makrozoobenthos: Artenvielfalt Wasserinsekten (EPT) und Wiederbesiedlungspotenzial

Artenzahlen der fließgewässertypischen Insektengruppen der Eintagsfliegen, Steinfliegen und Köcherfliegen (EPT)

E = Ephemeroptera (Eintagsfliege)
P = Plecoptera (Steinfliege)
T = Trichoptera (Köcherfliege)

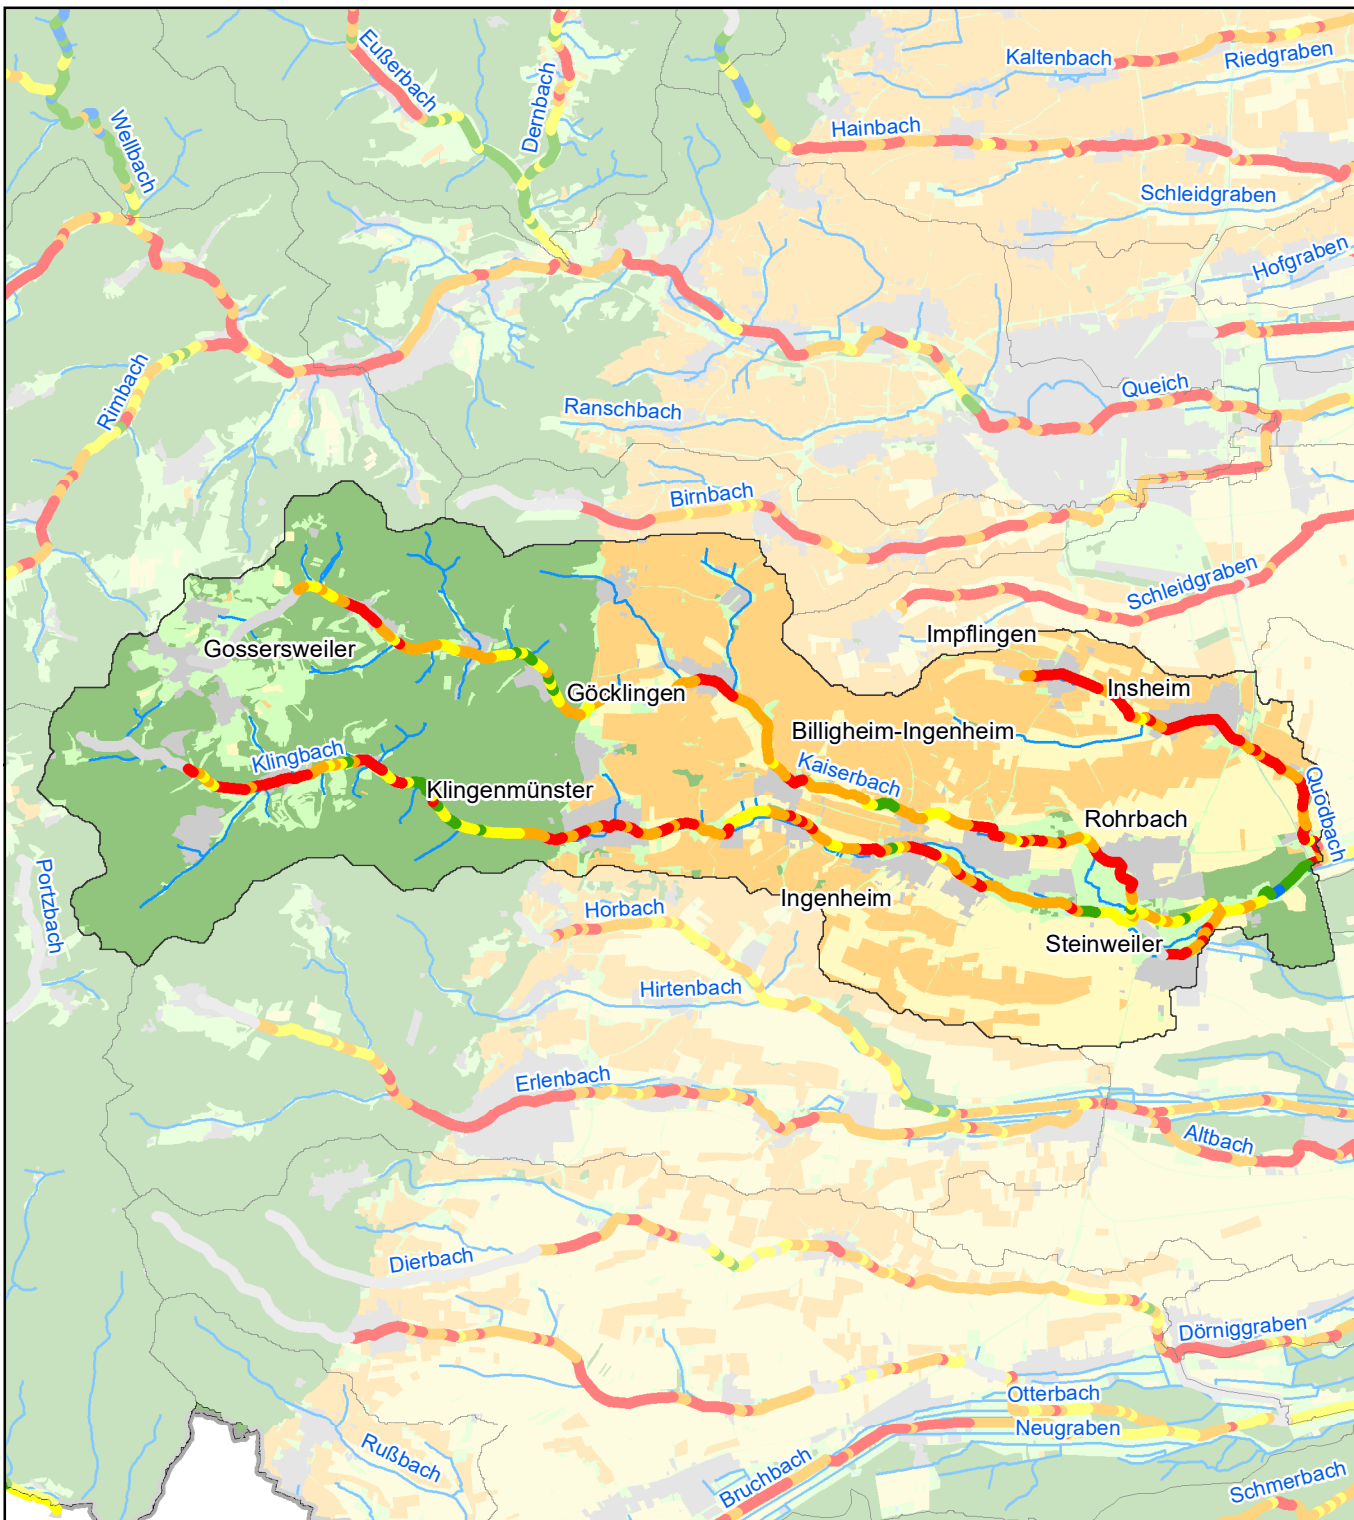
Gewässerstruktur- güte (5-stufig)

Gewässerstrukturgüte (5-stufig)
