Wasserkörper-Steckbrief

Oberer Modenbach

2378800000_1

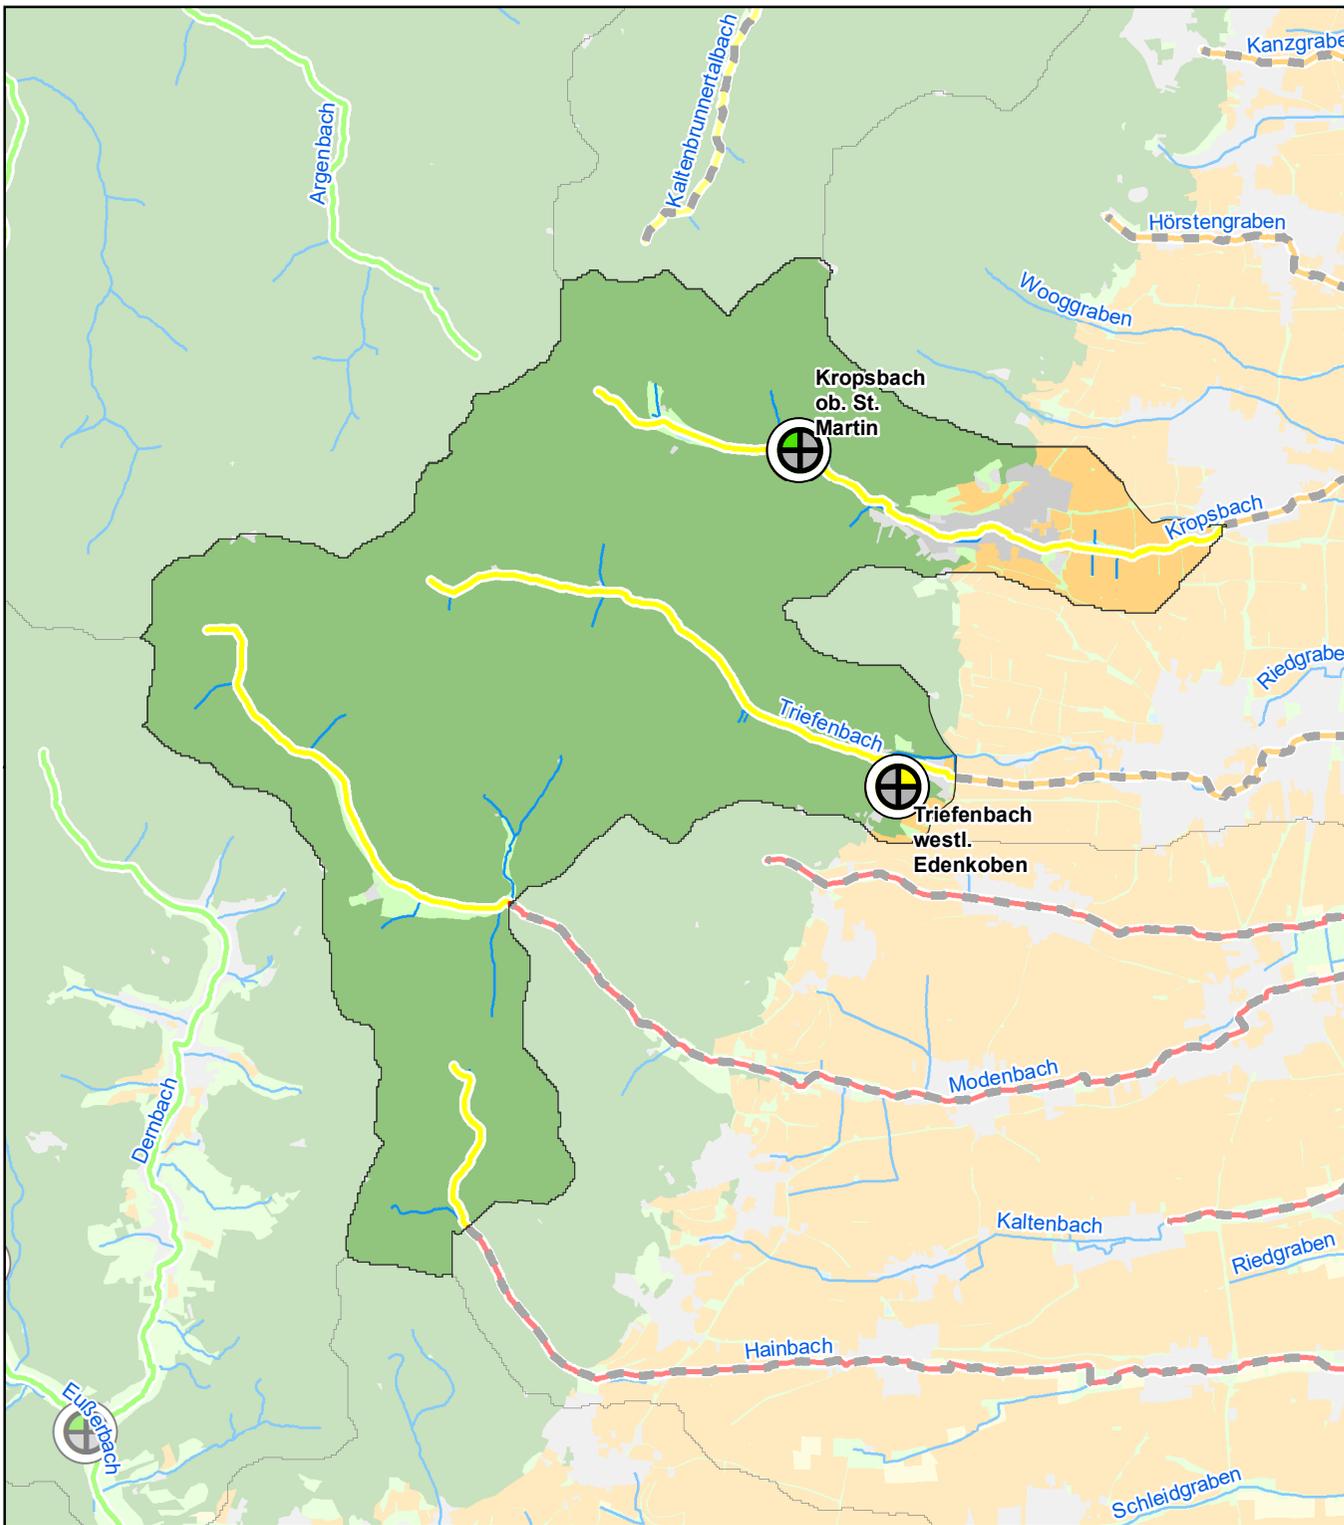
Wasserkörperbewertung
Ökologischer Zustand /
Ökologisches Potenzial

Wasserkörperbewertung
Biologische Qualitäts-
komponenten

- Makrozoobenthos +
- Fische +
- Makrophyten/
Phytobenthos +
- Phytoplankton +
- Überblicksmessstellen und operative
Messstellen für das WRRL-Monitoring
- △ Messstellen des Landesmess-
programms (Makrozoobenthos)

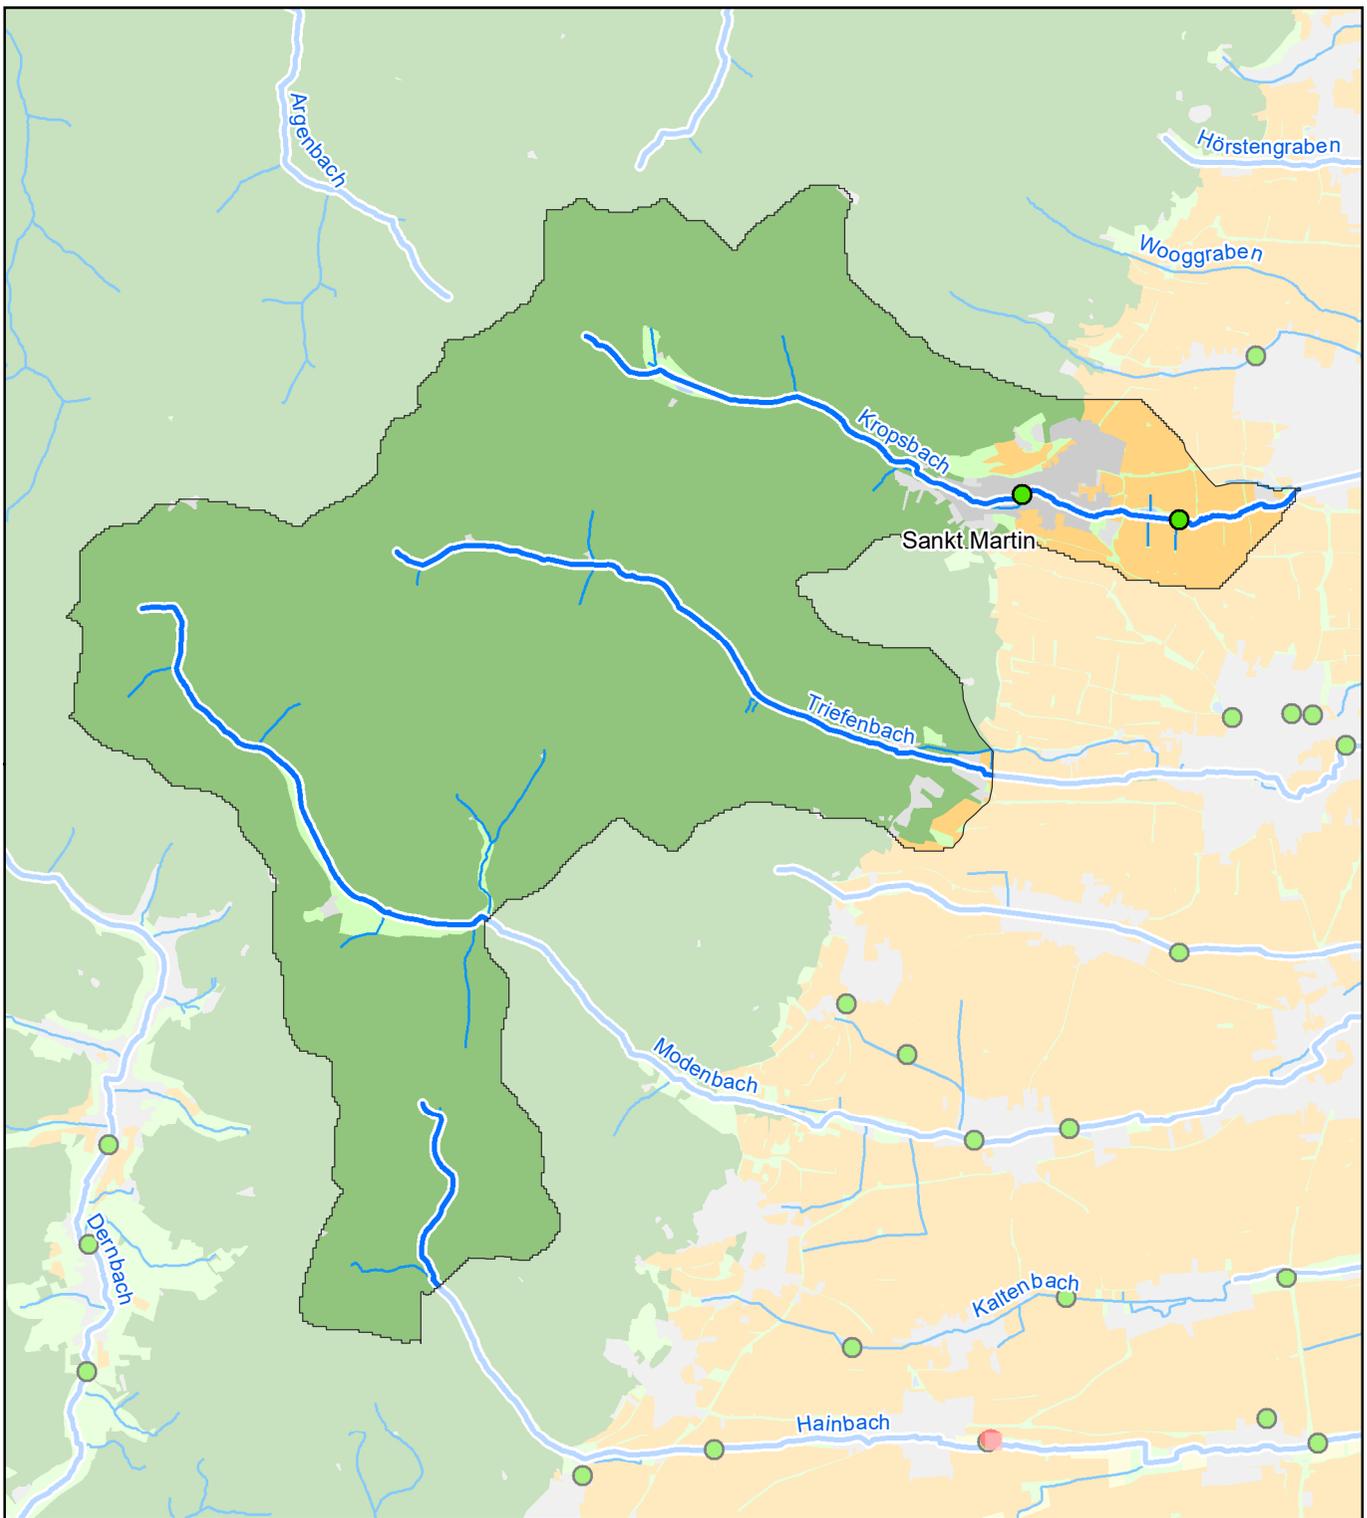
Chemie

**Chemischer Zustand
(ohne ubiquitäre Stoffe):**

gut

**Flussspezifische
Schadstoffe (UQN):**

UQN eingehalten

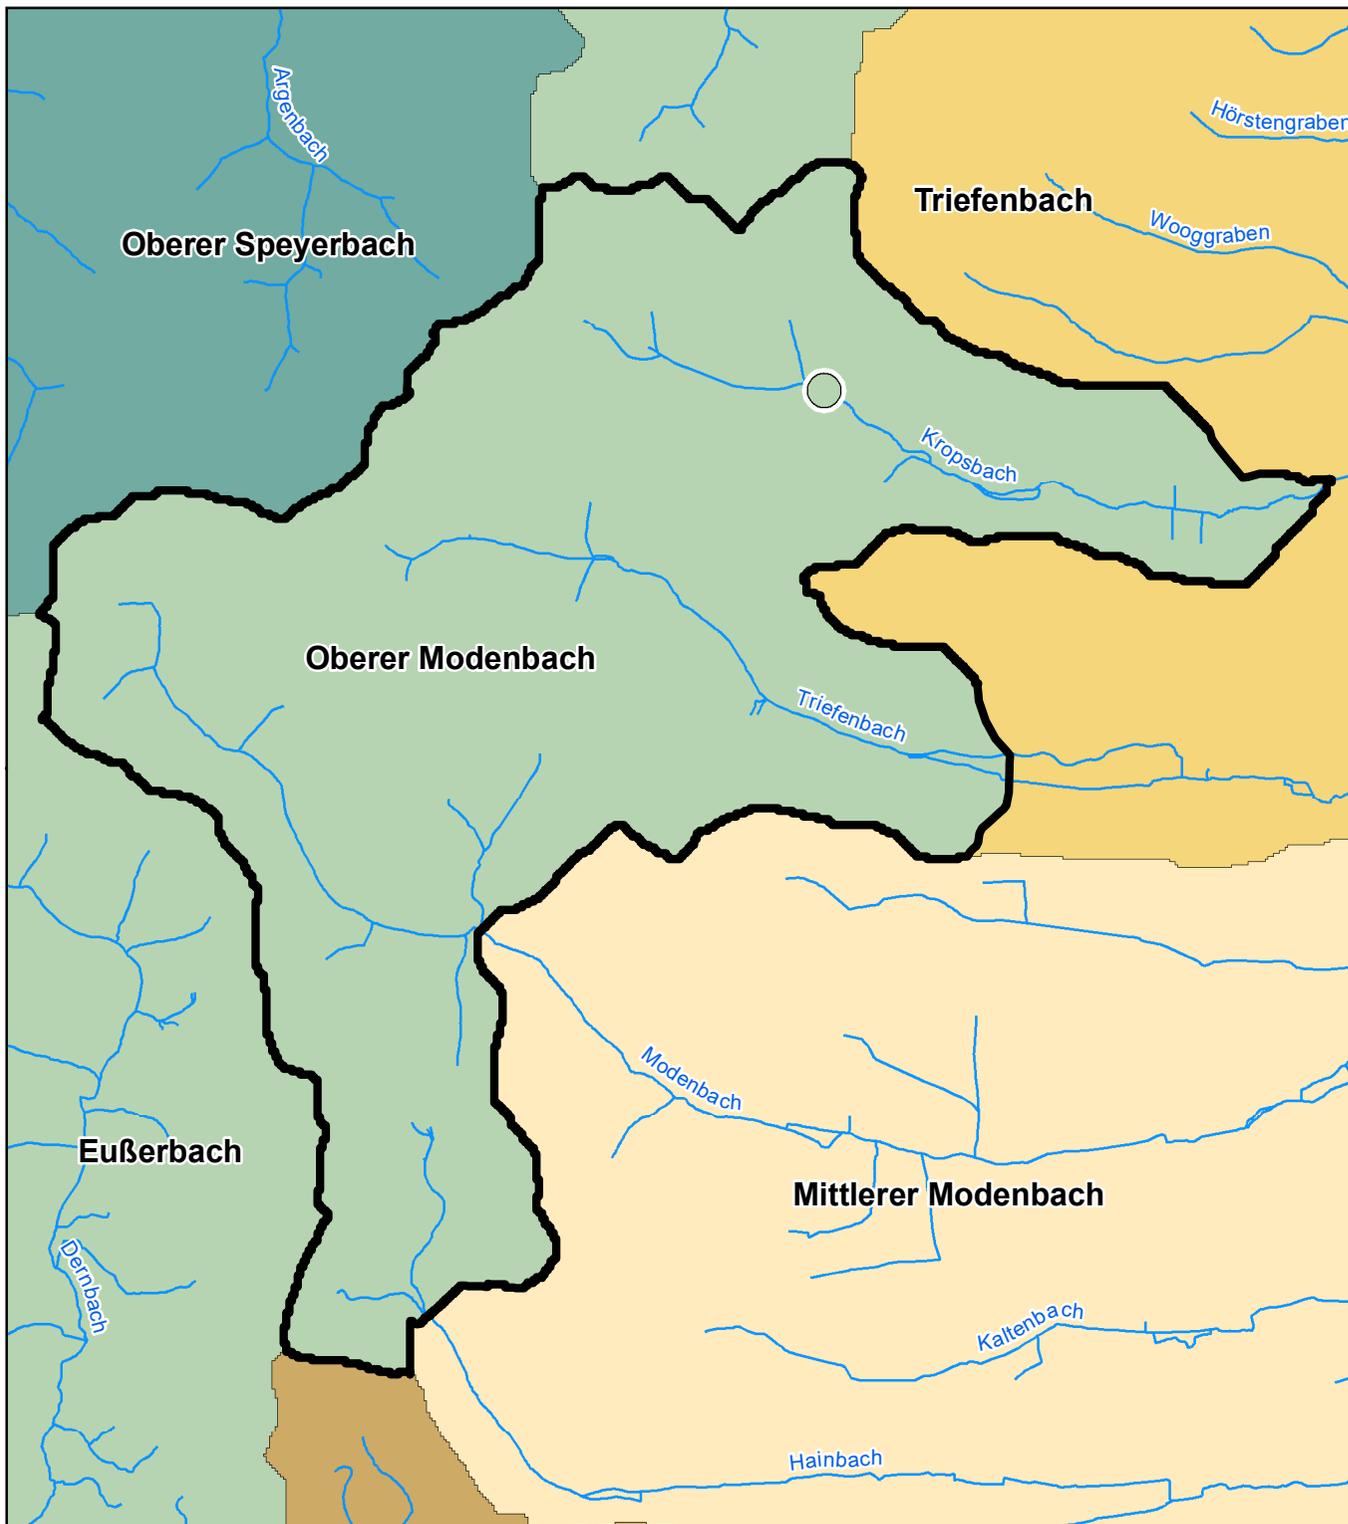
Zusatzinformation zu Makrozoobenthos: Artenvielfalt Wasserinsekten (EPT) und Wiederbesiedlungspotenzial

Artenzahlen der fließgewässertypischen Insektengruppen der Eintagsfliegen, Steinfliegen und Köcherfliegen (EPT)

E = Ephemeroptera (Eintagsfliege)
P = Plecoptera (Steinfliege)
T = Trichoptera (Köcherfliege)

Biologisches Wiederbesiedlungspotenzial

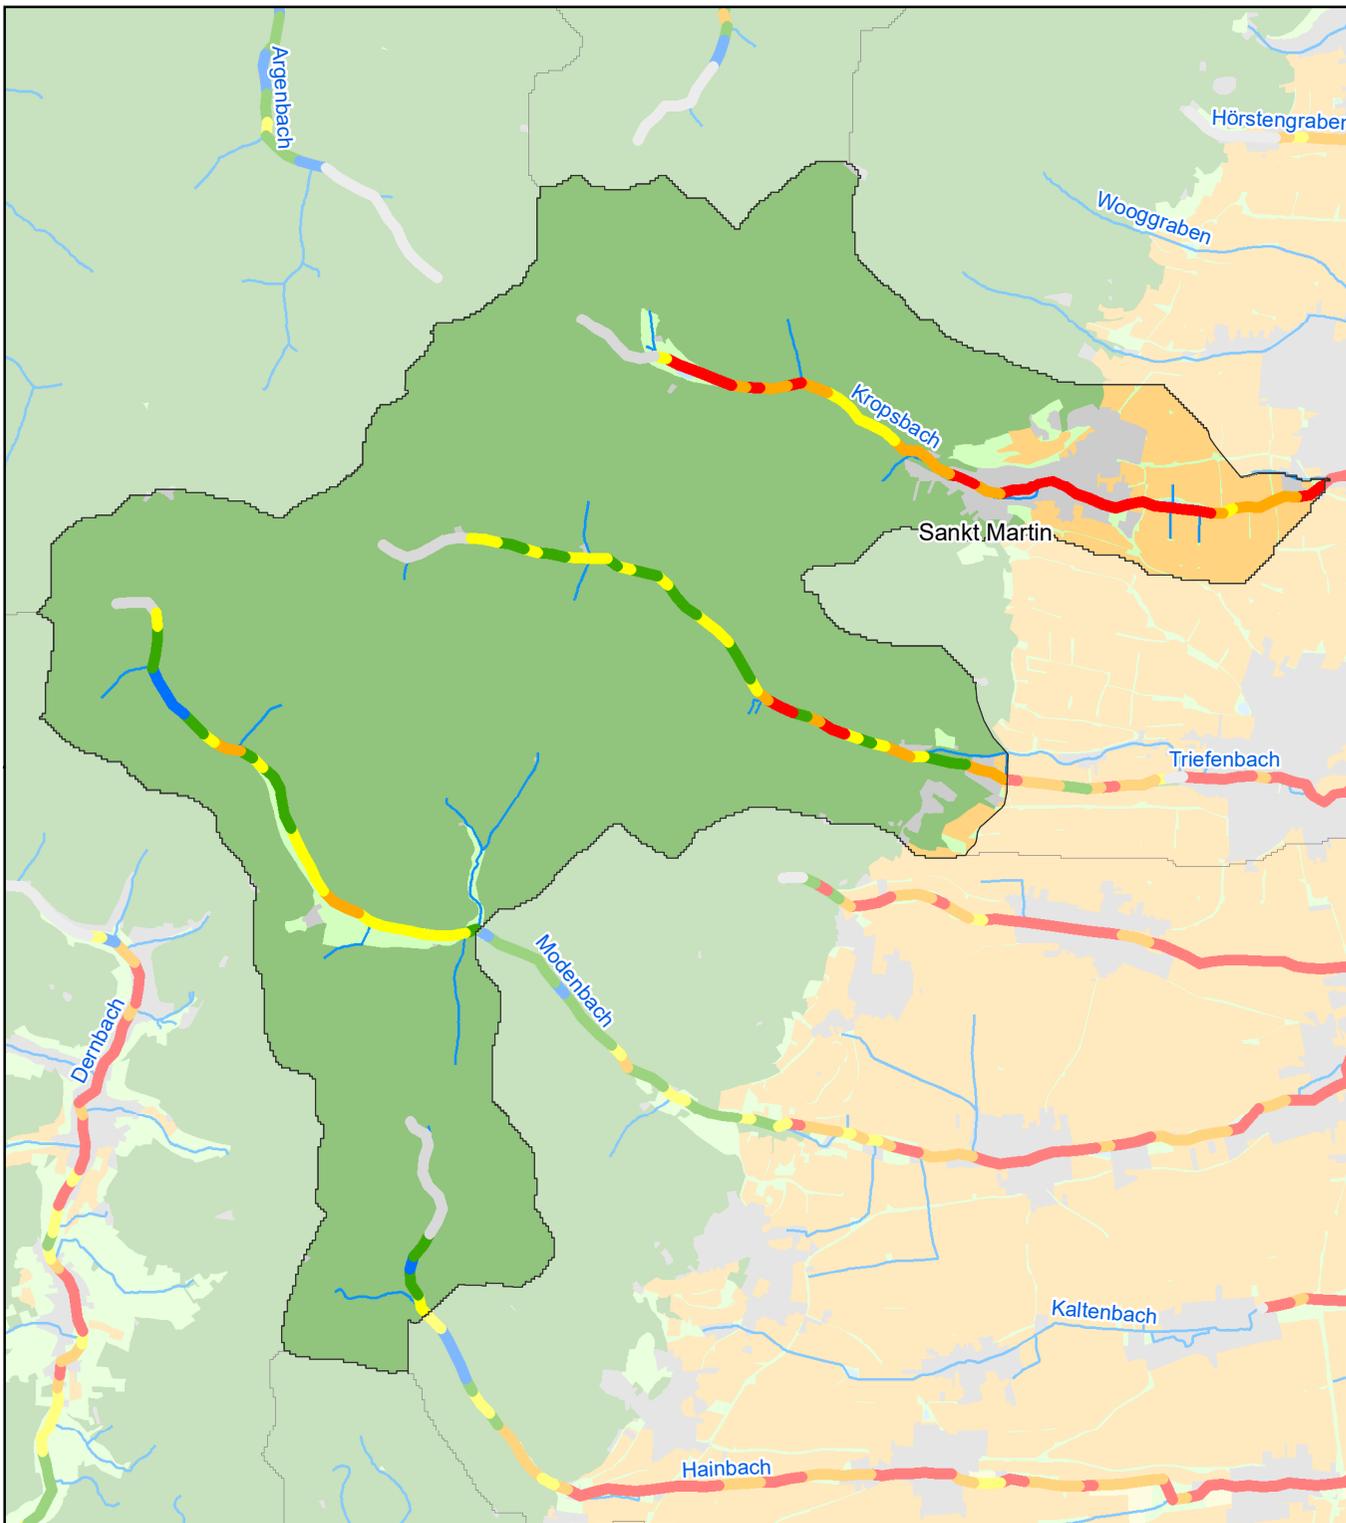
Gewässerstrukturgüte (5-stufig)

- sehr gut
- gut
- mäßig
- unbefriedigend
- schlecht
- nicht bewertet
