Wasserkörper-Steckbrief

Rehbach (Lahn)

2584800000_2

Dill/Mittlere Lahn Nord/Untere Lahn

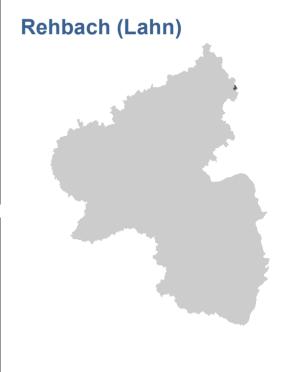
WRRL Messstellen Makrophyten/Phytobenthos: Phytoplankton: Fische: Makrozoobenthos: Landesprogramm-Messstellen (lokale Zusatzinformation.

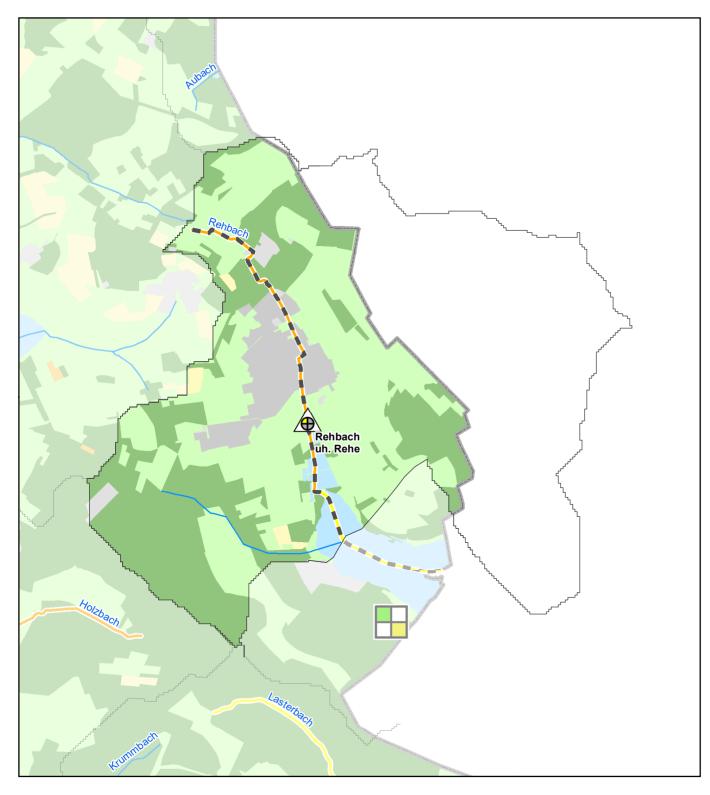
Biologie

Bewertung der Messstellen 2021

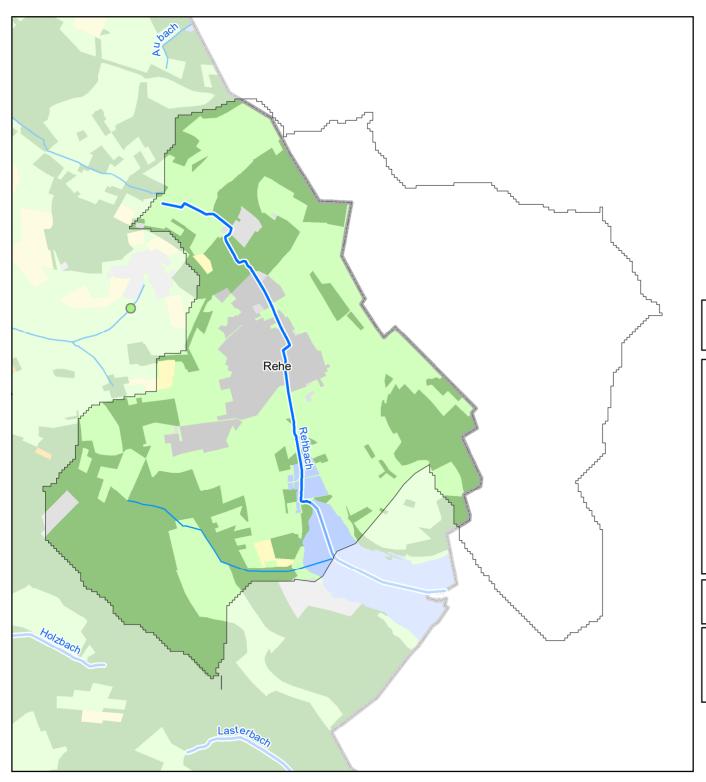
Biologie

Rehbach (Lahn)

Bewertung des Wasserkörpers	
	2021
Ökol. Zustand:	4
Makrozoobenthos:	2
Makrophyten/Phytobenthos:	4
Fische:	3
Chemischer Zustand:	gut
Flußgebietspezifische Schadstoffe (UQN):	UQN eingehalte

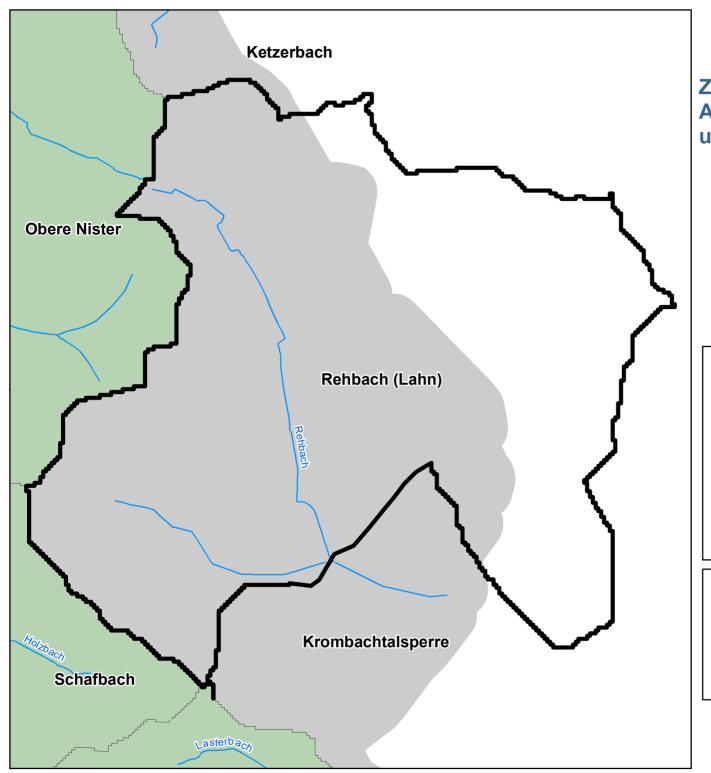
Chemie

Chemischer Zustand (ohne ubiquitäre Stoffe):

Flussspezifische Schadstoffe (UQN):
