# Wasserkörper-Steckbrief

**Schafbach**

**2587620000\_1**

**Dill/Mittlere Lahn Nord/Untere Lahn**

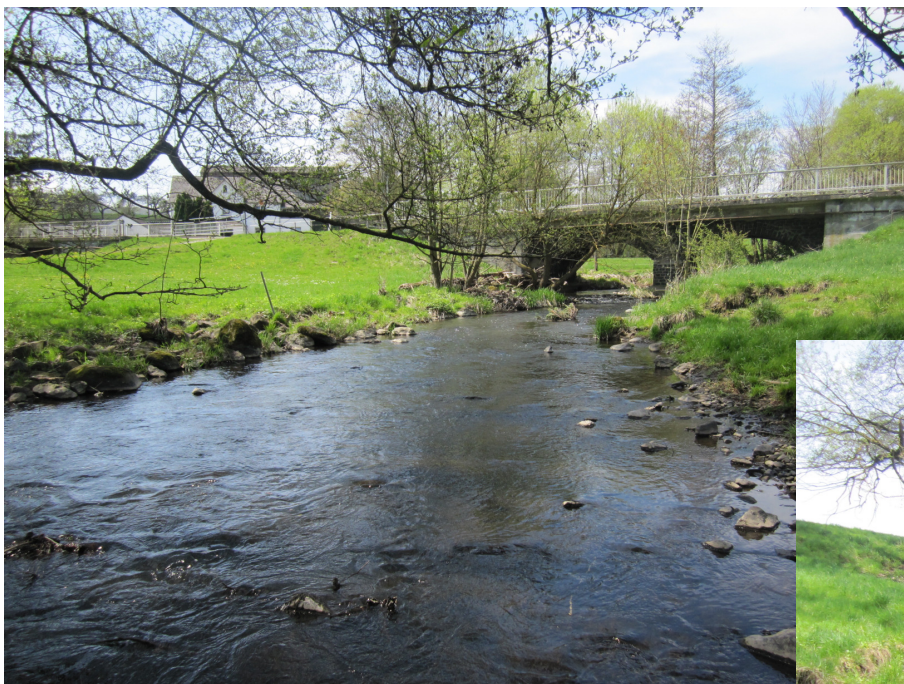
Berichtsmessstelle MZB: Schafbach bei Hammermühle

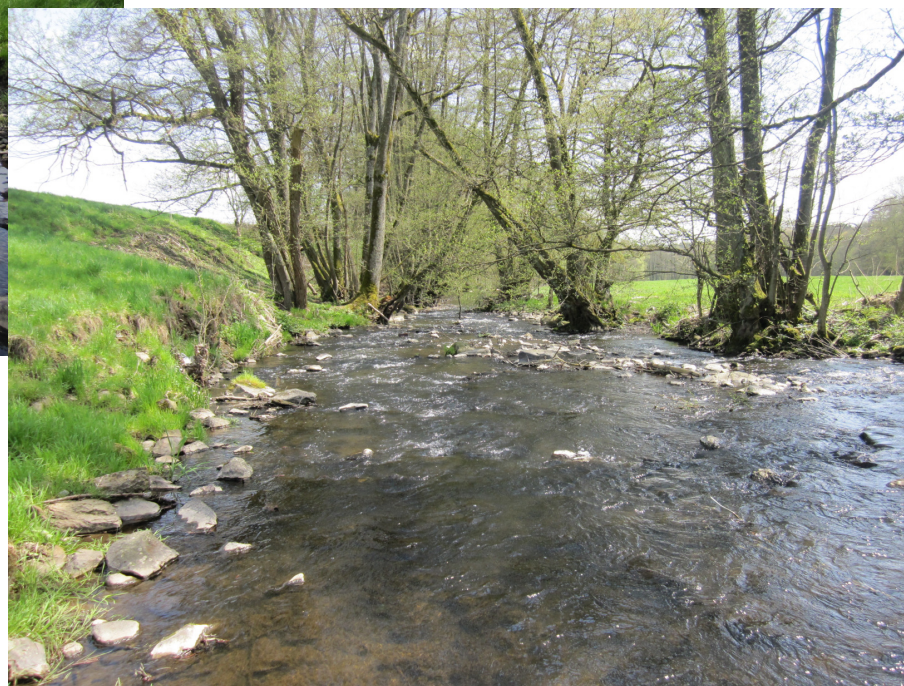
Berichtsmessstelle MZB: Schafbach bei Hammermühle

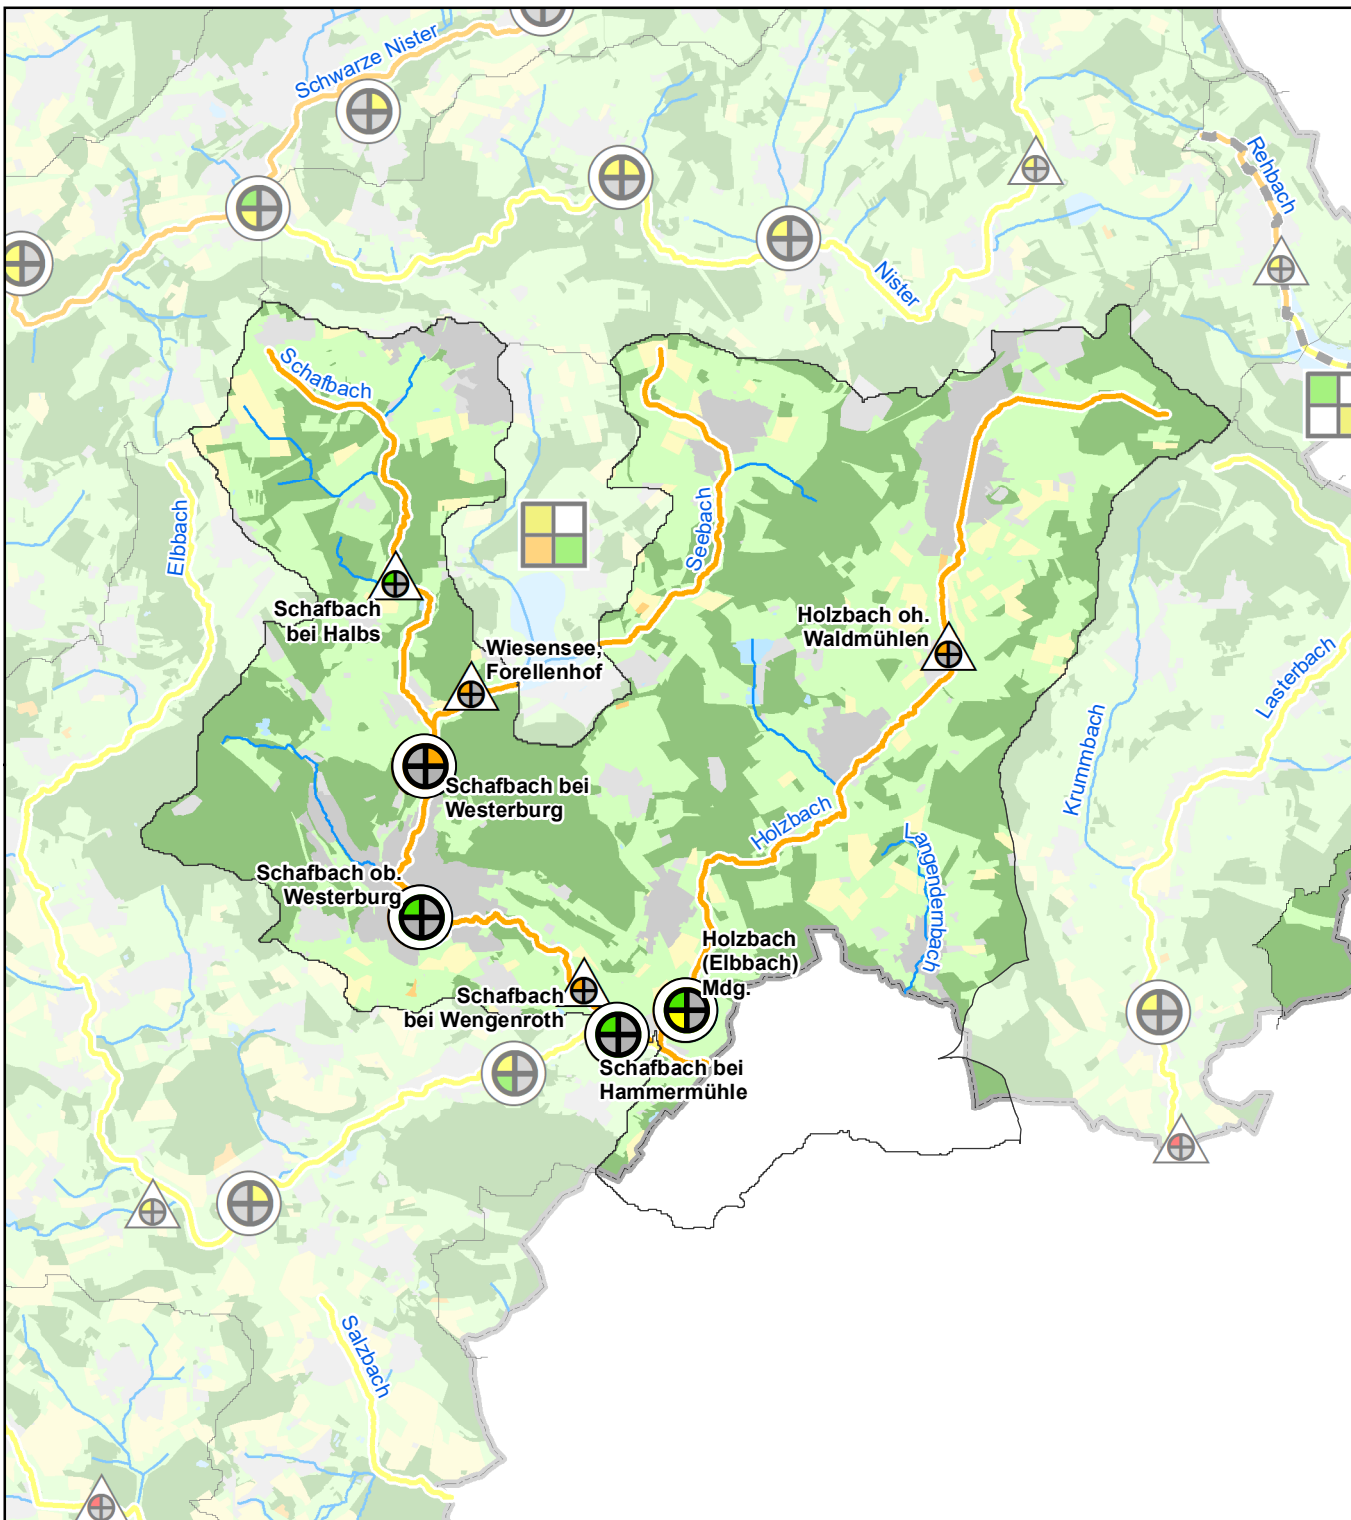
## Schafbach

#### Wasserkörperbewertung Ökologischer Zustand / Ökologisches Potenzial

#### Wasserkörperbewertung Biologische Qualitäts- komponenten

### Bewertung des Wasserkörpers

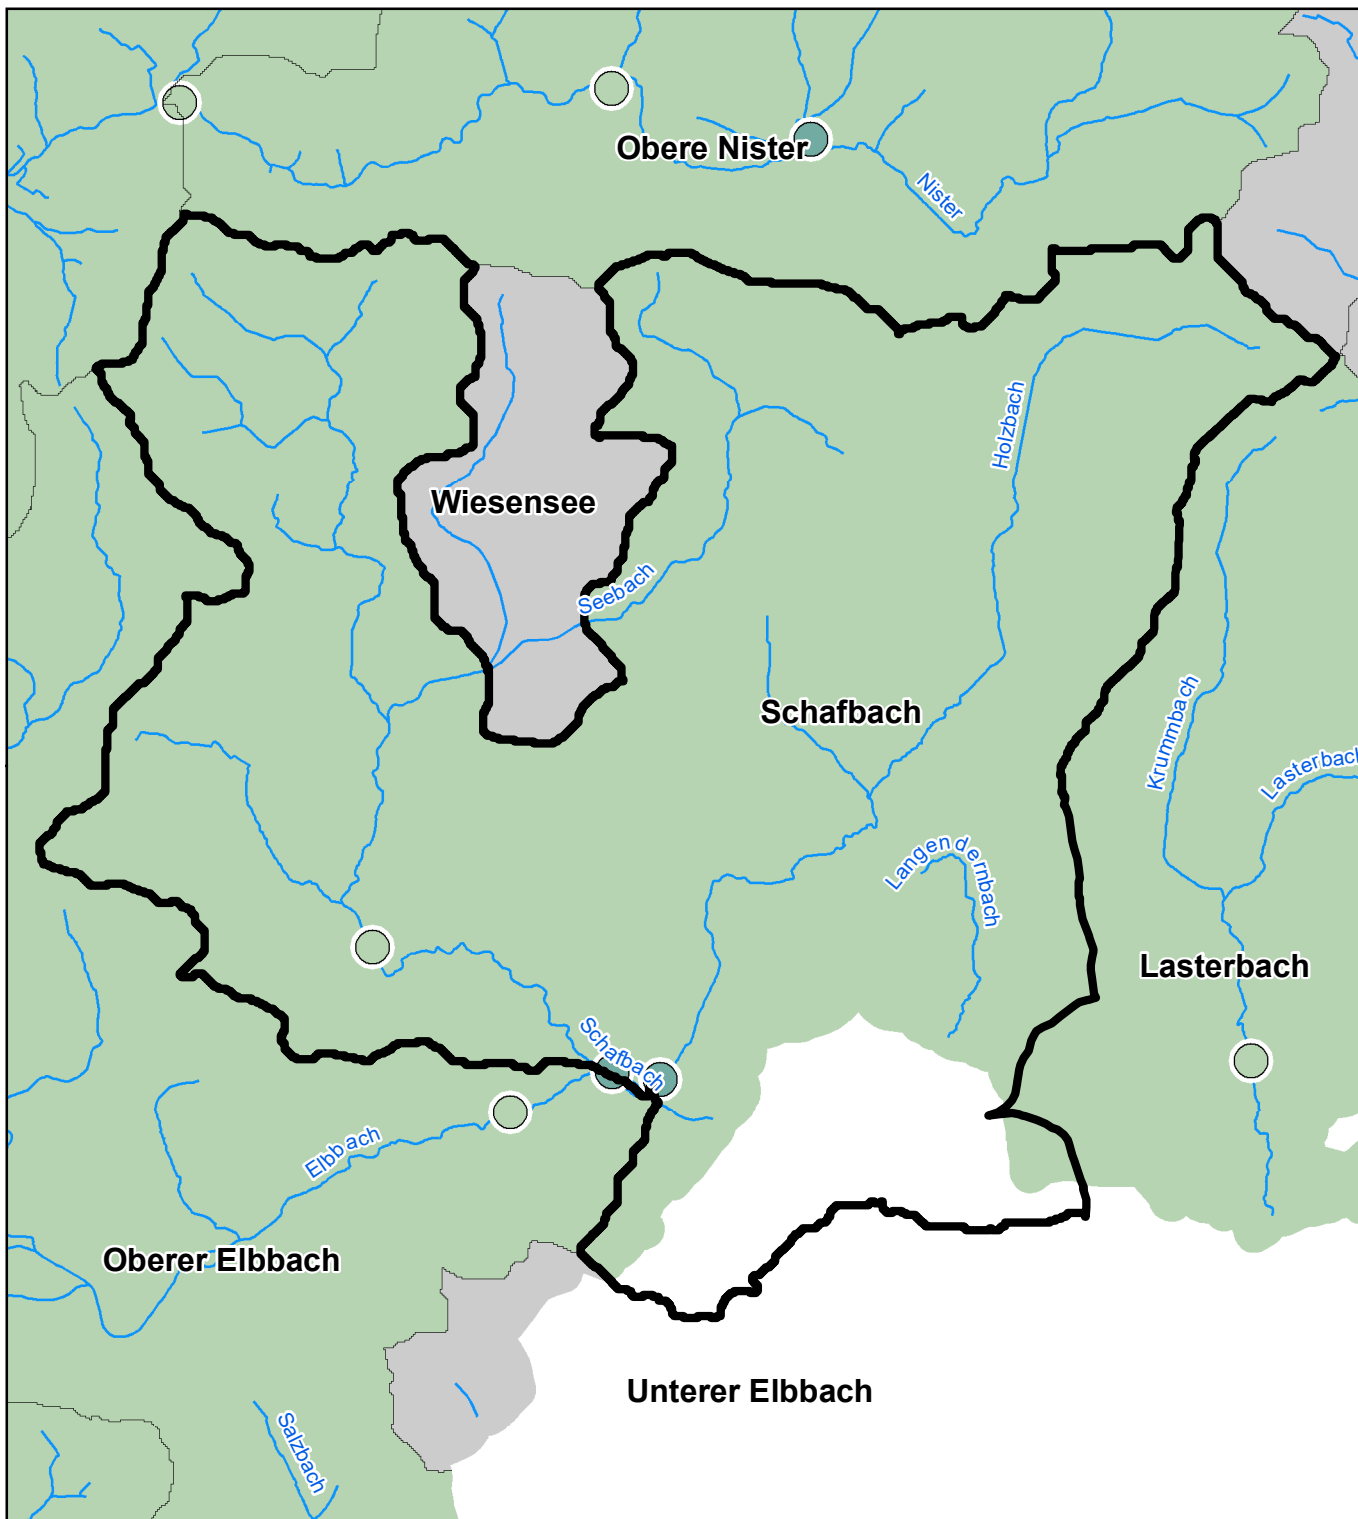
### Schafbach

## Zusatzinformation zu Makrozoobenthos: Artenvielfalt Wasserinsekten (EPT) und Wiederbesiedlungspotenzial

Artenzahlen der fließgewässertypischen Insektengruppen der Eintagsfliegen, Steinfliegen und Köcherfliegen (EPT)

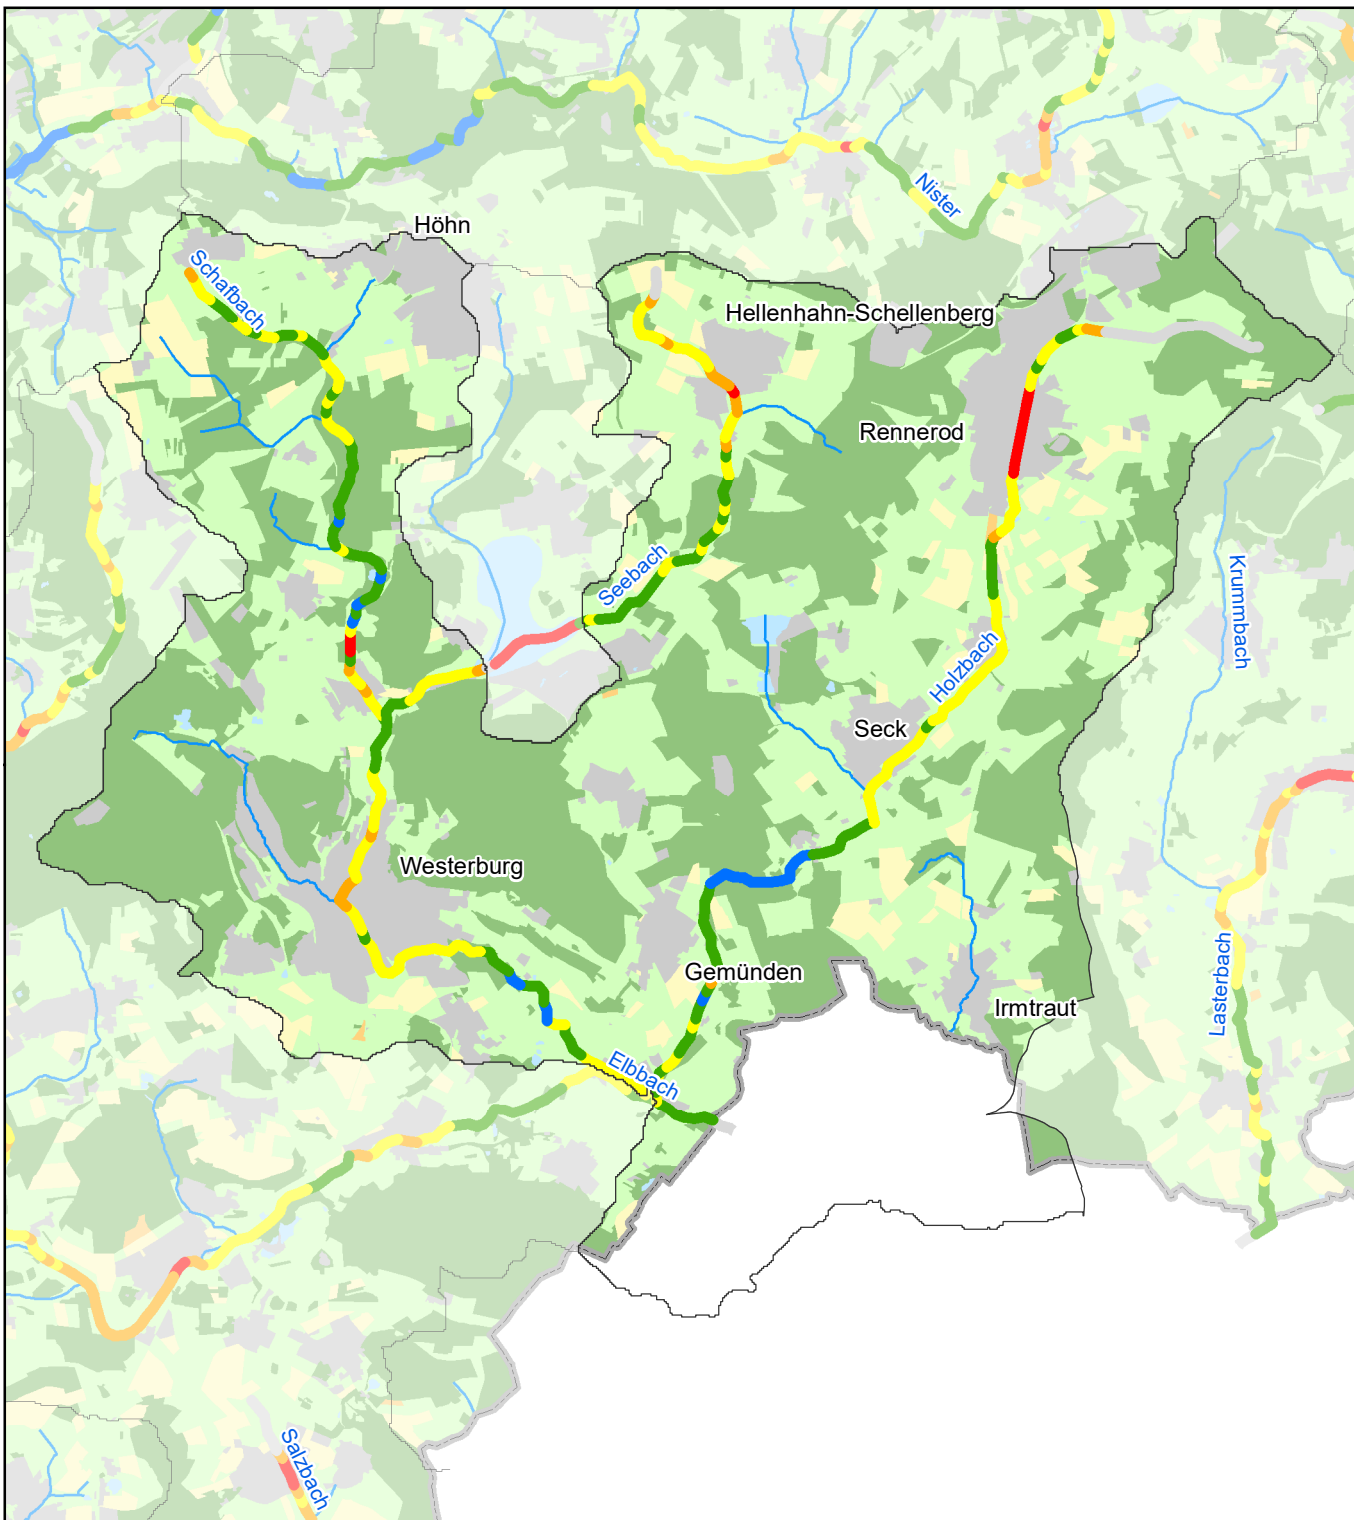
## Schafbach

### Gewässerstrukturgüte (5-stufig)
