# Wasserkörper-Steckbrief

**Seibersbach**

**2549652000\_0**

**Obere Nahe/Untere Nahe**

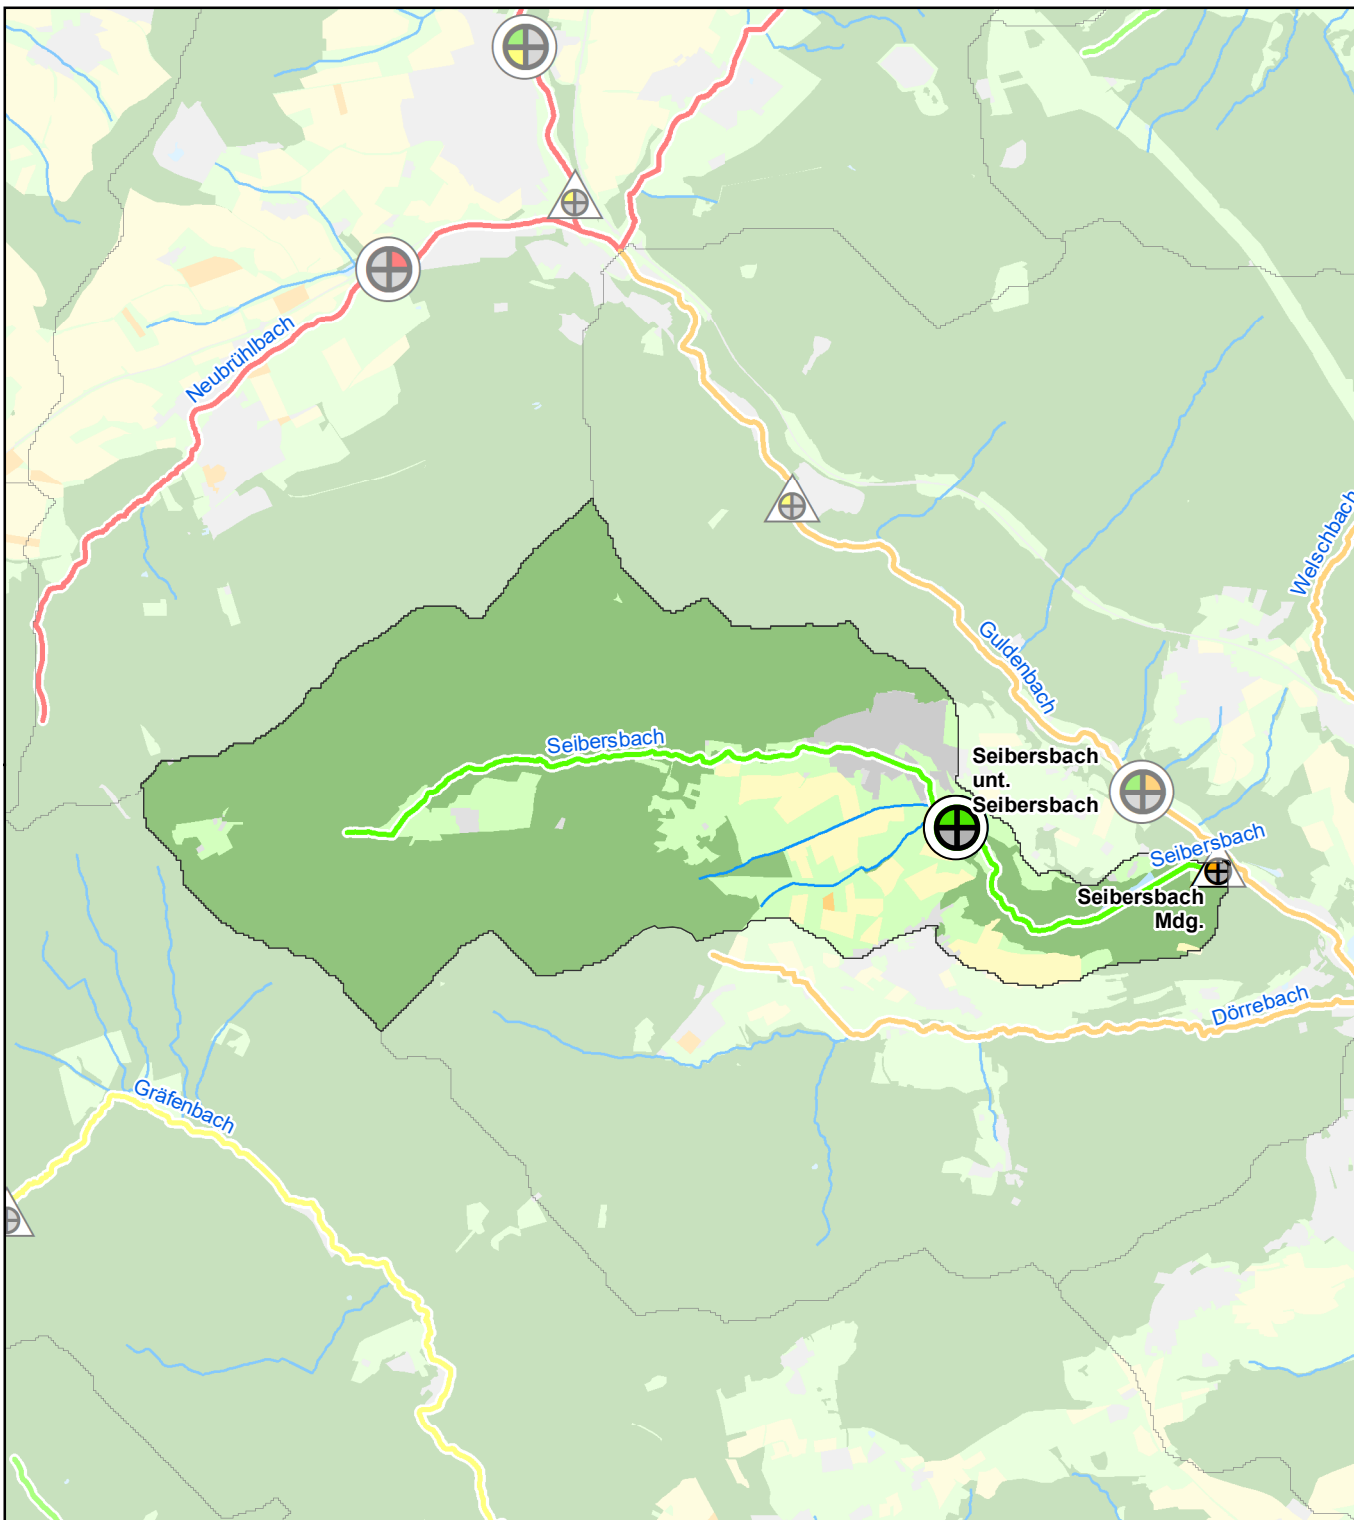
#### Wasserkörperbewertung Ökologischer Zustand / Ökologisches Potenzial

#### Wasserkörperbewertung Biologische Qualitäts- komponenten

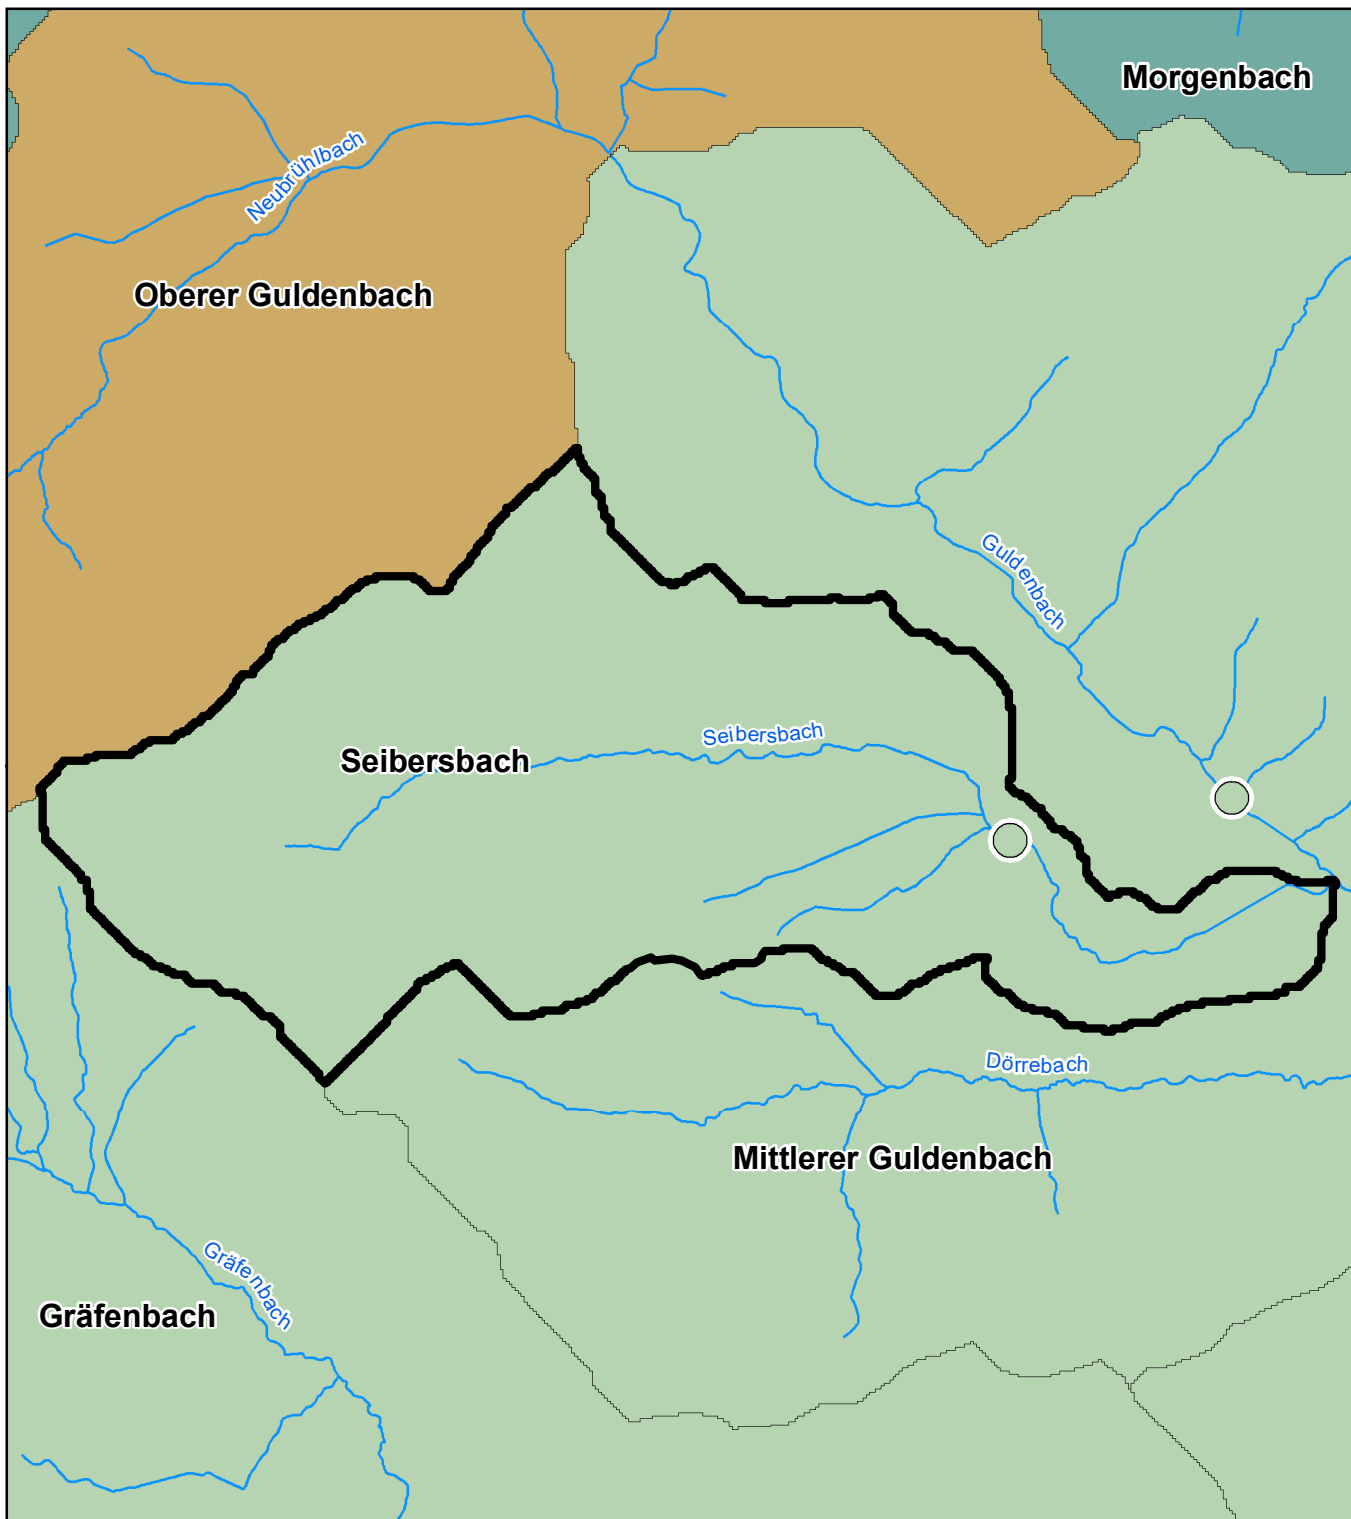
## Zusatzinformation zu Makrozoobenthos: Artenvielfalt Wasserinsekten (EPT) und Wiederbesiedlungspotenzial

Artenzahlen der fließgewässertypischen Insektengruppen der Eintagsfliegen, Steinfliegen und Köcherfliegen (EPT)

E = Ephemeroptera (Eintagsfliege)  
P = Plecoptera (Steinfliege)  
T = Trichoptera (Köcherfliege)

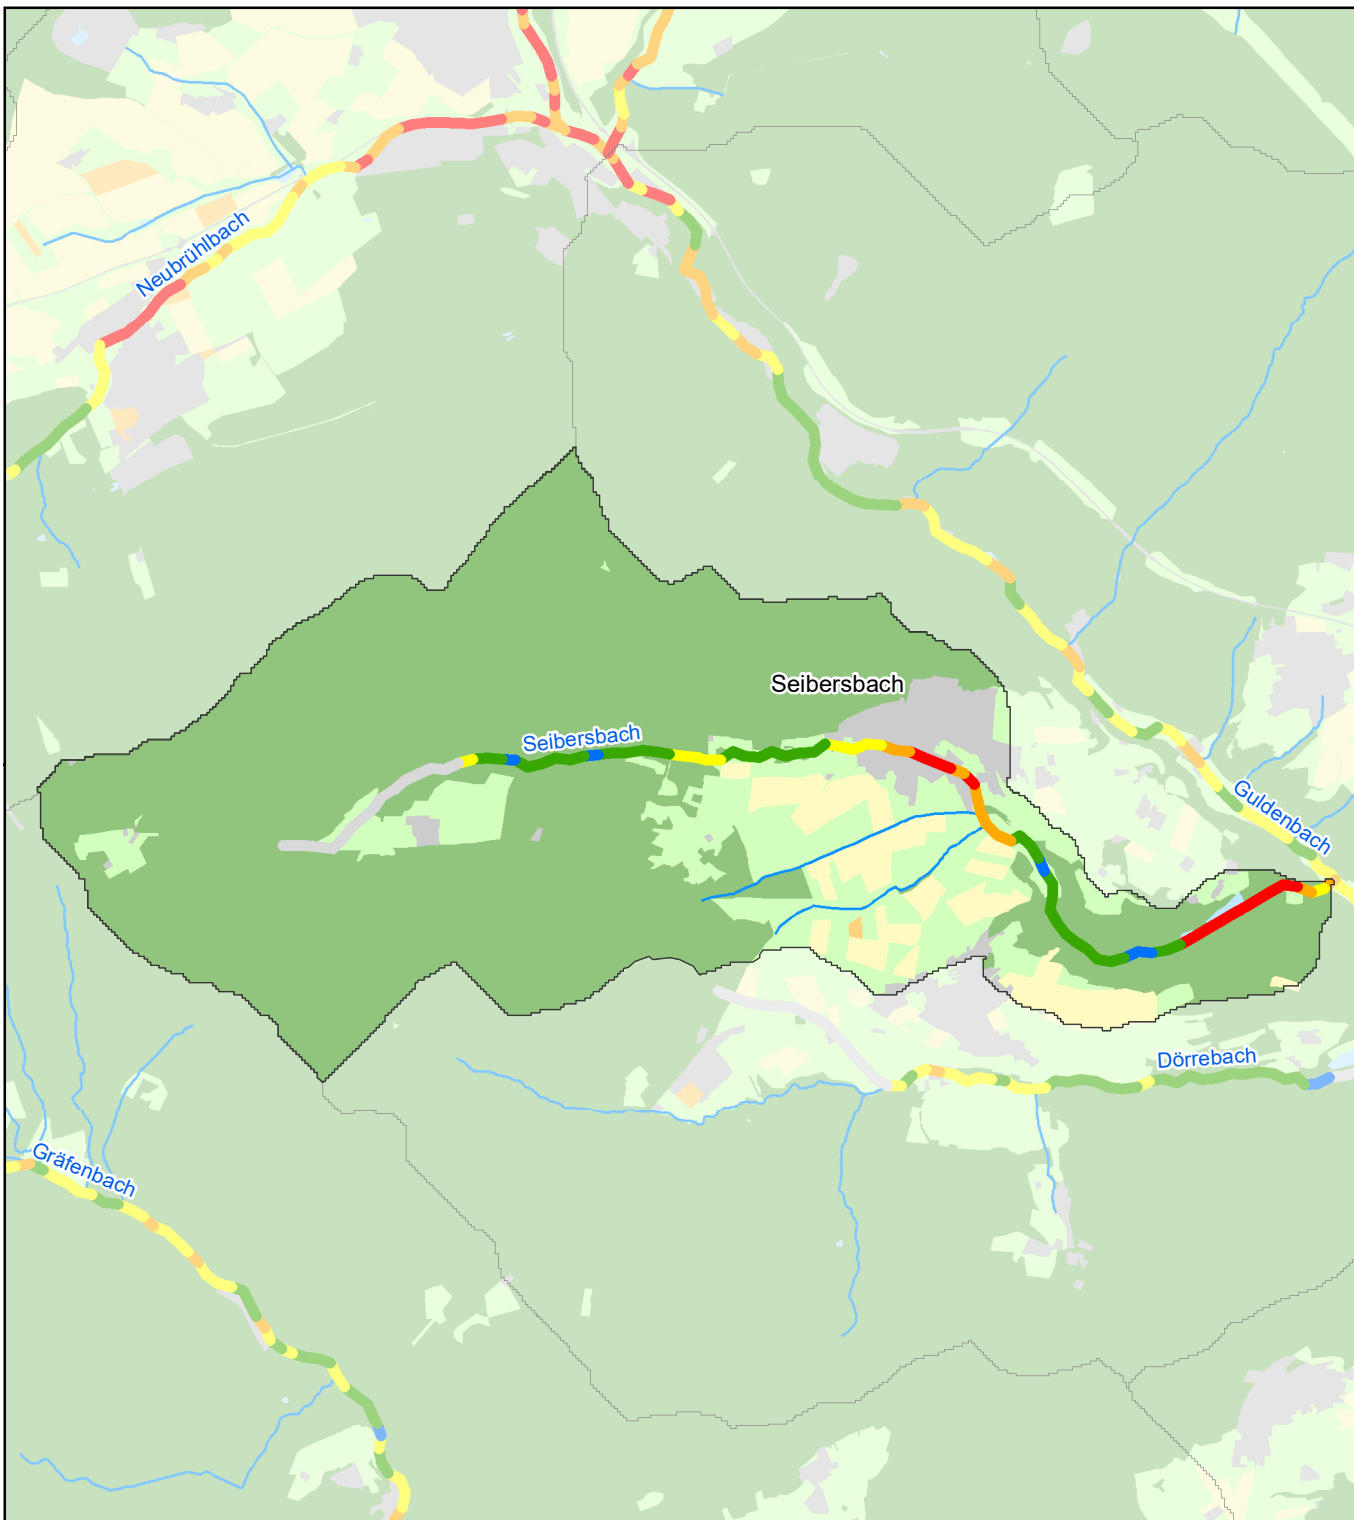
# Gewässerstruktur- güte (5-stufig)

### Gewässerstruktur-güte (5-stufig)
