## Wasserkörper-Steckbrief

### Selchenbach

2642220000\_0

Blies/Schwarzbach

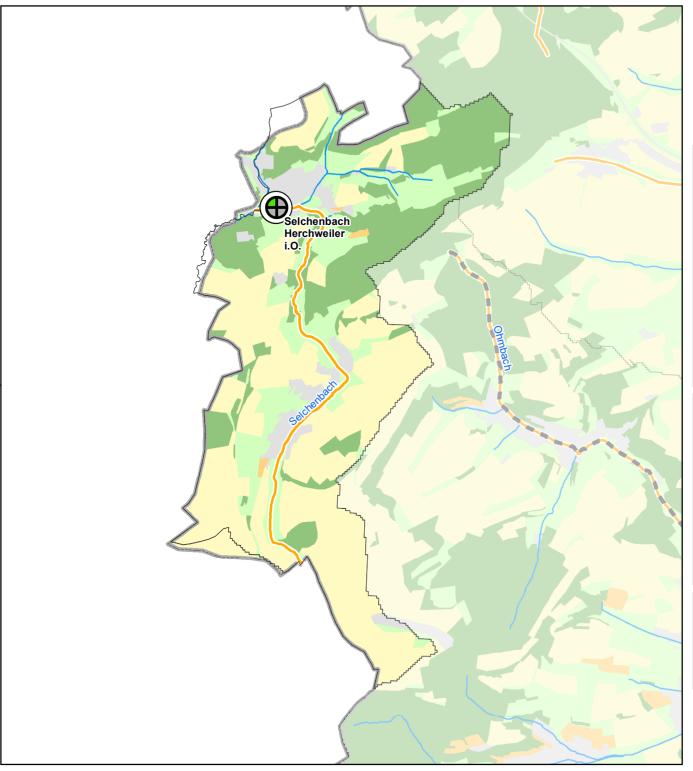
### Biologie

Biologie					
Wasserkörperbewertung Ökologischer Zustand / Ökologisches Potenzial	Wasserkörperbewertung Biologische Qualitäts- komponenten				
sehr gut	Makrozoobenthos Fische				
gut ————————————————————————————————————	Makrophyten/ Phytoplankton Phytobenthos				
schlecht	Überblicksmessstellen und operative Messstellen für das WRRL-Monitoring				
nicht bewertet

Bewertung des Wasserkörpers					
	2021				
Ökol. Zustand:	4				
Makrozoobenthos:	4				
Makrophyten/Phytobenthos:	0				
Fische:	0				
Chemischer Zustand:	gut				
Flußgebietspezifische Schadstoffe (UQN):	UQN eingehalte

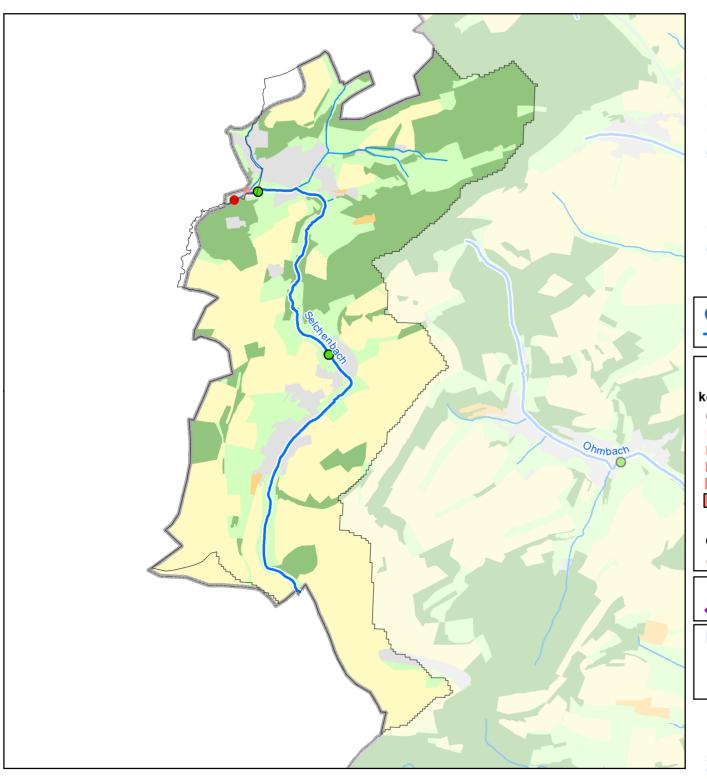
#### Chemie

**Chemischer Zustand** (ohne ubiquitäre Stoffe):

gut

#### **Flussspezifische** Schadstoffe (UQN):

UQN eingehalten

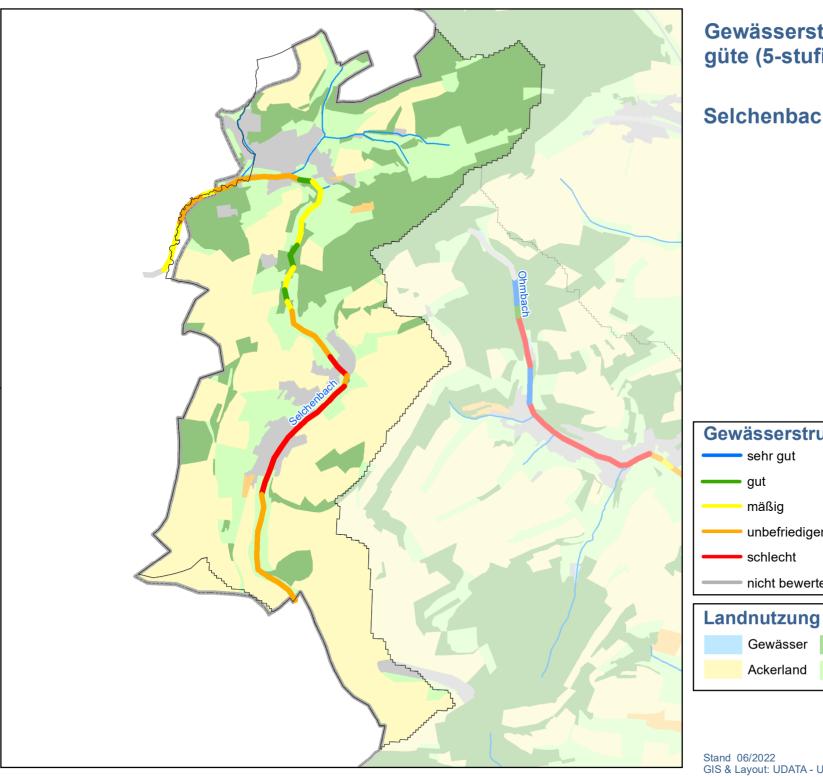
### Gewässerstrukturgüte (5-stufig)

Strukturgüte (5 stufig): 3.8
