Wasserkörper-Steckbrief

Spiegelbach

2375480000_0

Oberrhein

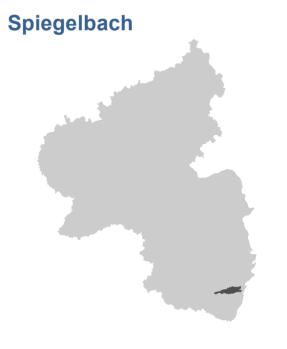
Bewertung der Messstellen 2021

bewertung der Mess	Spiegelbach Mdg.	Spiegelbach, Stadion Bellheim
Makrozoobenthos:	3	0
Makrophyten/Phytobenthos:	3	0
Saprobie:	2	0
Allg. Degradation:	3	0
Fische:	0	3

O2 Mini.	Som. Temp.	BSB5	pH-Wert	NH4-N	Nitrit-N	TOC	GesP	PO4-P	CI-
ja	nein	nein	ja	nein	ja	ja	nein	nein	ja

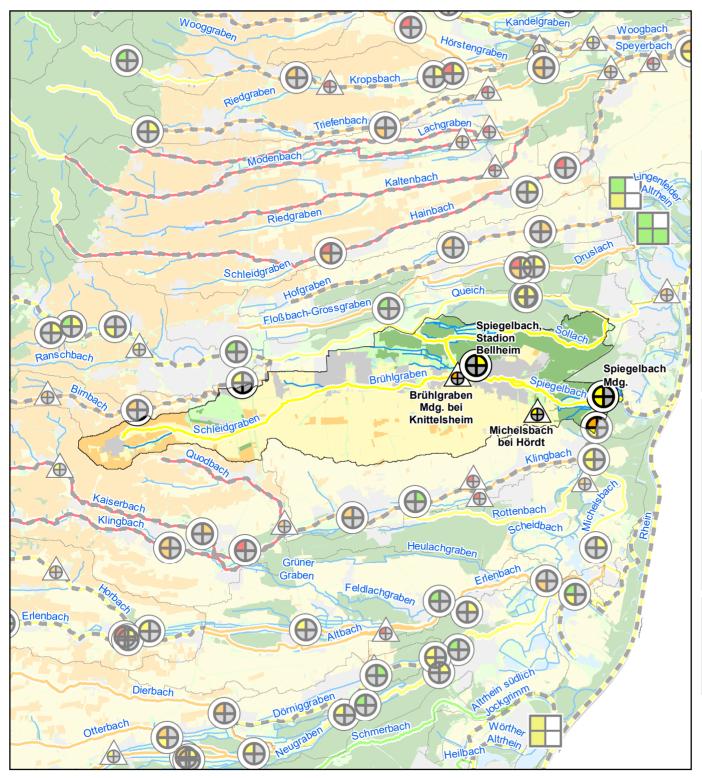
Biologie				
Wasserkörperbewertung Ökologischer Zustand / Ökologisches Potenzial	Wasserkörperbewertung Biologische Qualitäts- komponenten			
sehr gut	Makrozoobenthos Fische			
gut	Makrophyten/ Phytoplankton			
mäßig ———	Phytoplankton Phytoplankton			
unbefriedigend	·			
schlecht	Überblicksmessstellen und operative Messstellen für das WRRL-Monitoring			
nicht bewertet	∧ Messstellen des Landesmess-			
— — — — HMWB	programms (Makrozoobenthos)

Bewertung des Wasserkörpers				
	2021			
Ökol. Zustand:	3			
Makrozoobenthos:	3			
Makrophyten/Phytobenthos:	3			
Fische:	3			
Chemischer Zustand:	gut			
Flußgebietspezifische Schadstoffe (UQN): U	QN nicht eingehalte

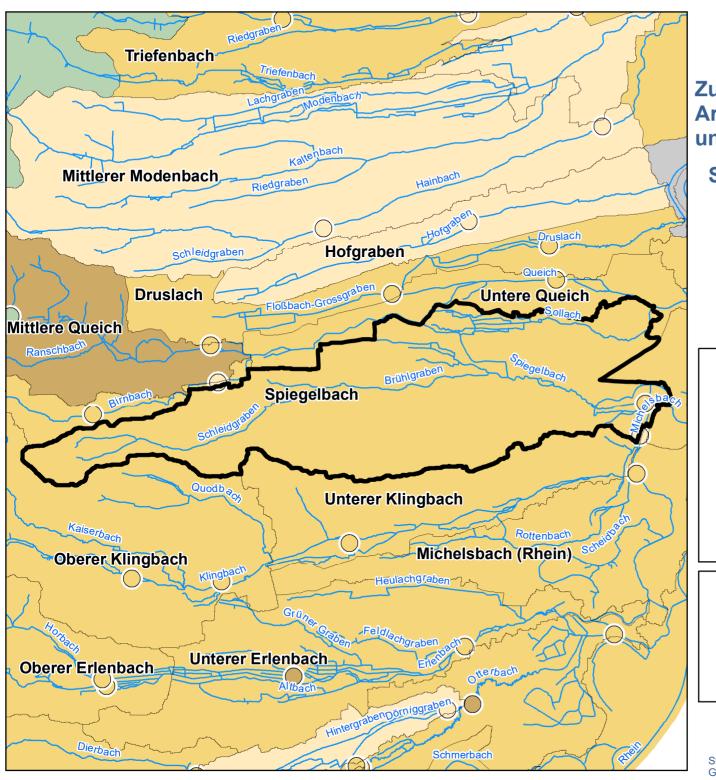
Zusatzinformation zu Makrozoobenthos: Artenvielfalt Wasserinsekten (EPT) und Wiederbesiedlungspotenzial

Spiegelbach

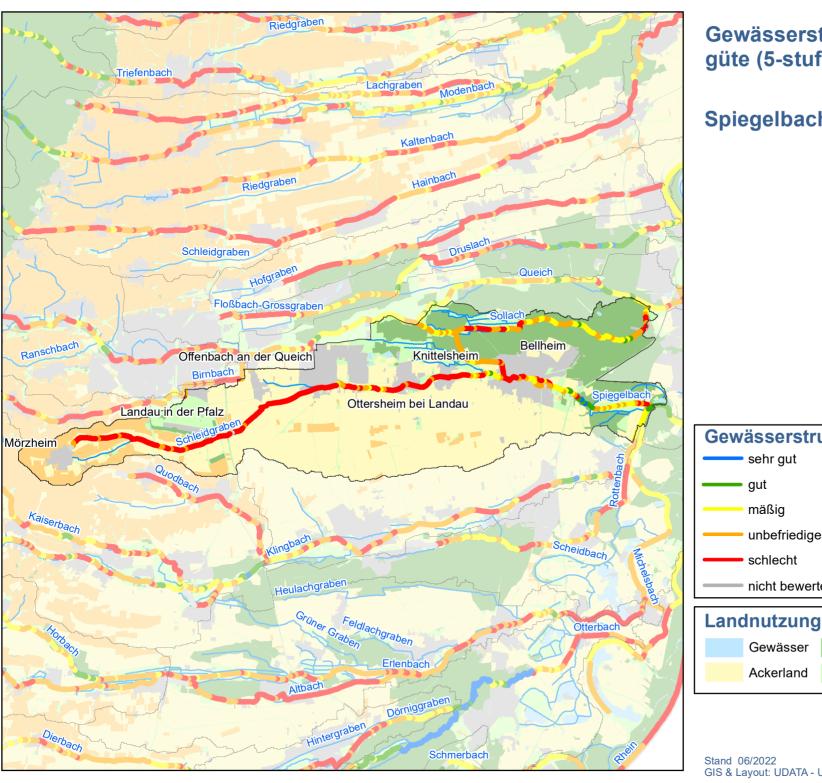
Gewässerstrukturgüte (5-stufig)

Spiegelbach
