Wasserkörper-Steckbrief

Steinbach

2379860000_0

Speyerbach

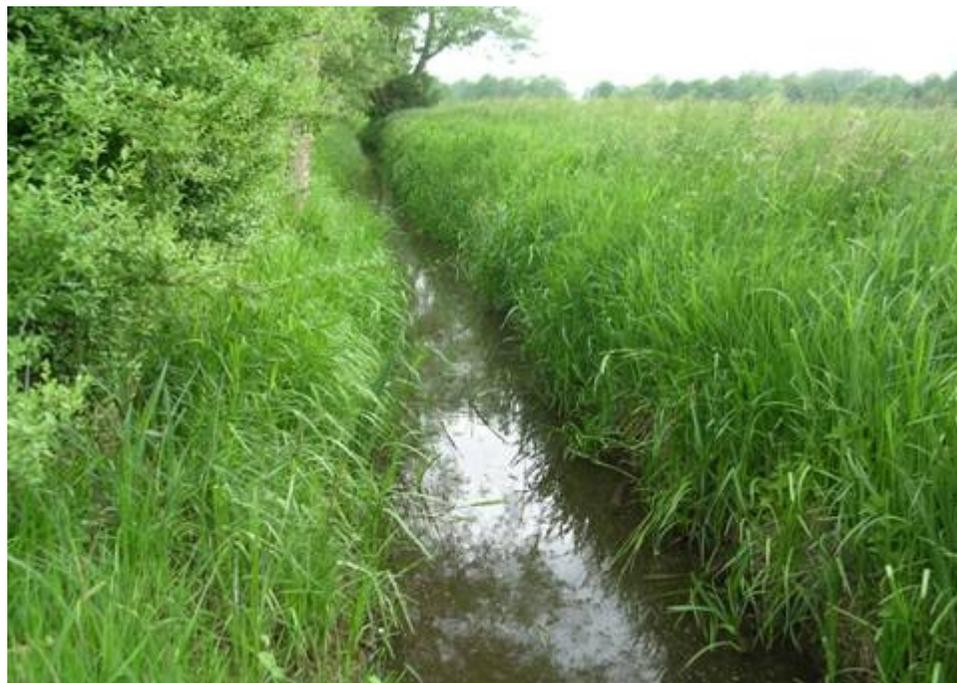
Berichtsmessstelle MZB: Steinbach Mündung

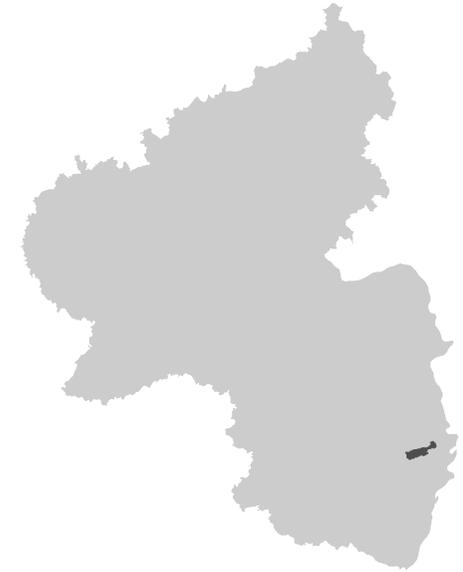
WRRL Messstellen

Makrozoobenthos: Steinbach Mdg.

Steinbach

Steinbach Mdg.	Steinbach, zw. Iggelheim und
Makrozoobenthos:	4	0
Makrophyten/Phytobenthos:	0	0
Saprobie:	2	0
Allg. Degradation:	4	0
Fische:	0	0

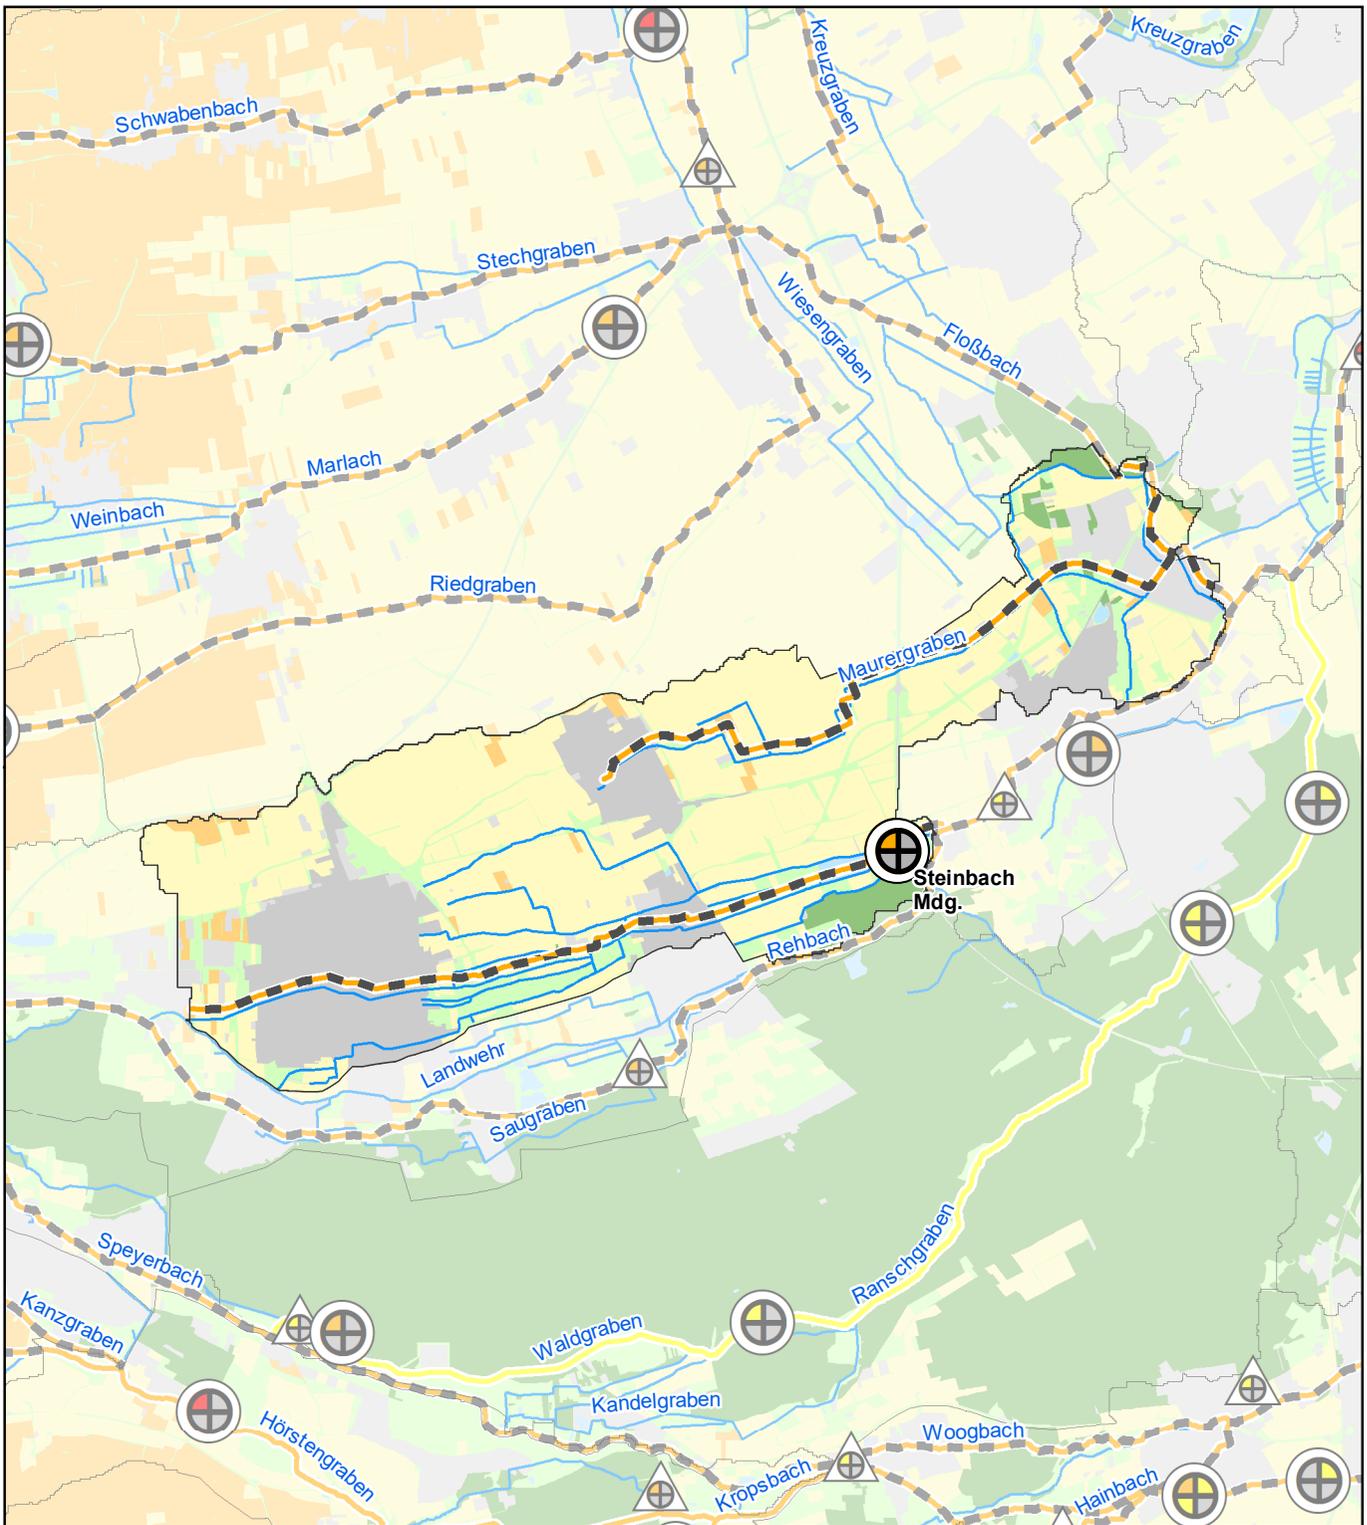
Biologie

Wasserkörperbewertung
Ökologischer Zustand /
Ökologisches Potenzial

Wasserkörperbewertung
Biologische Qualitäts-
komponenten

2021
Ökol. Zustand:	4
Makrozoobenthos:	4
Makrophyten/Phytobenthos:	0
Fische:	0
Chemischer Zustand:	gut
Flußgebietspezifische Schadstoffe (UQN):	UQN nicht eingehalten

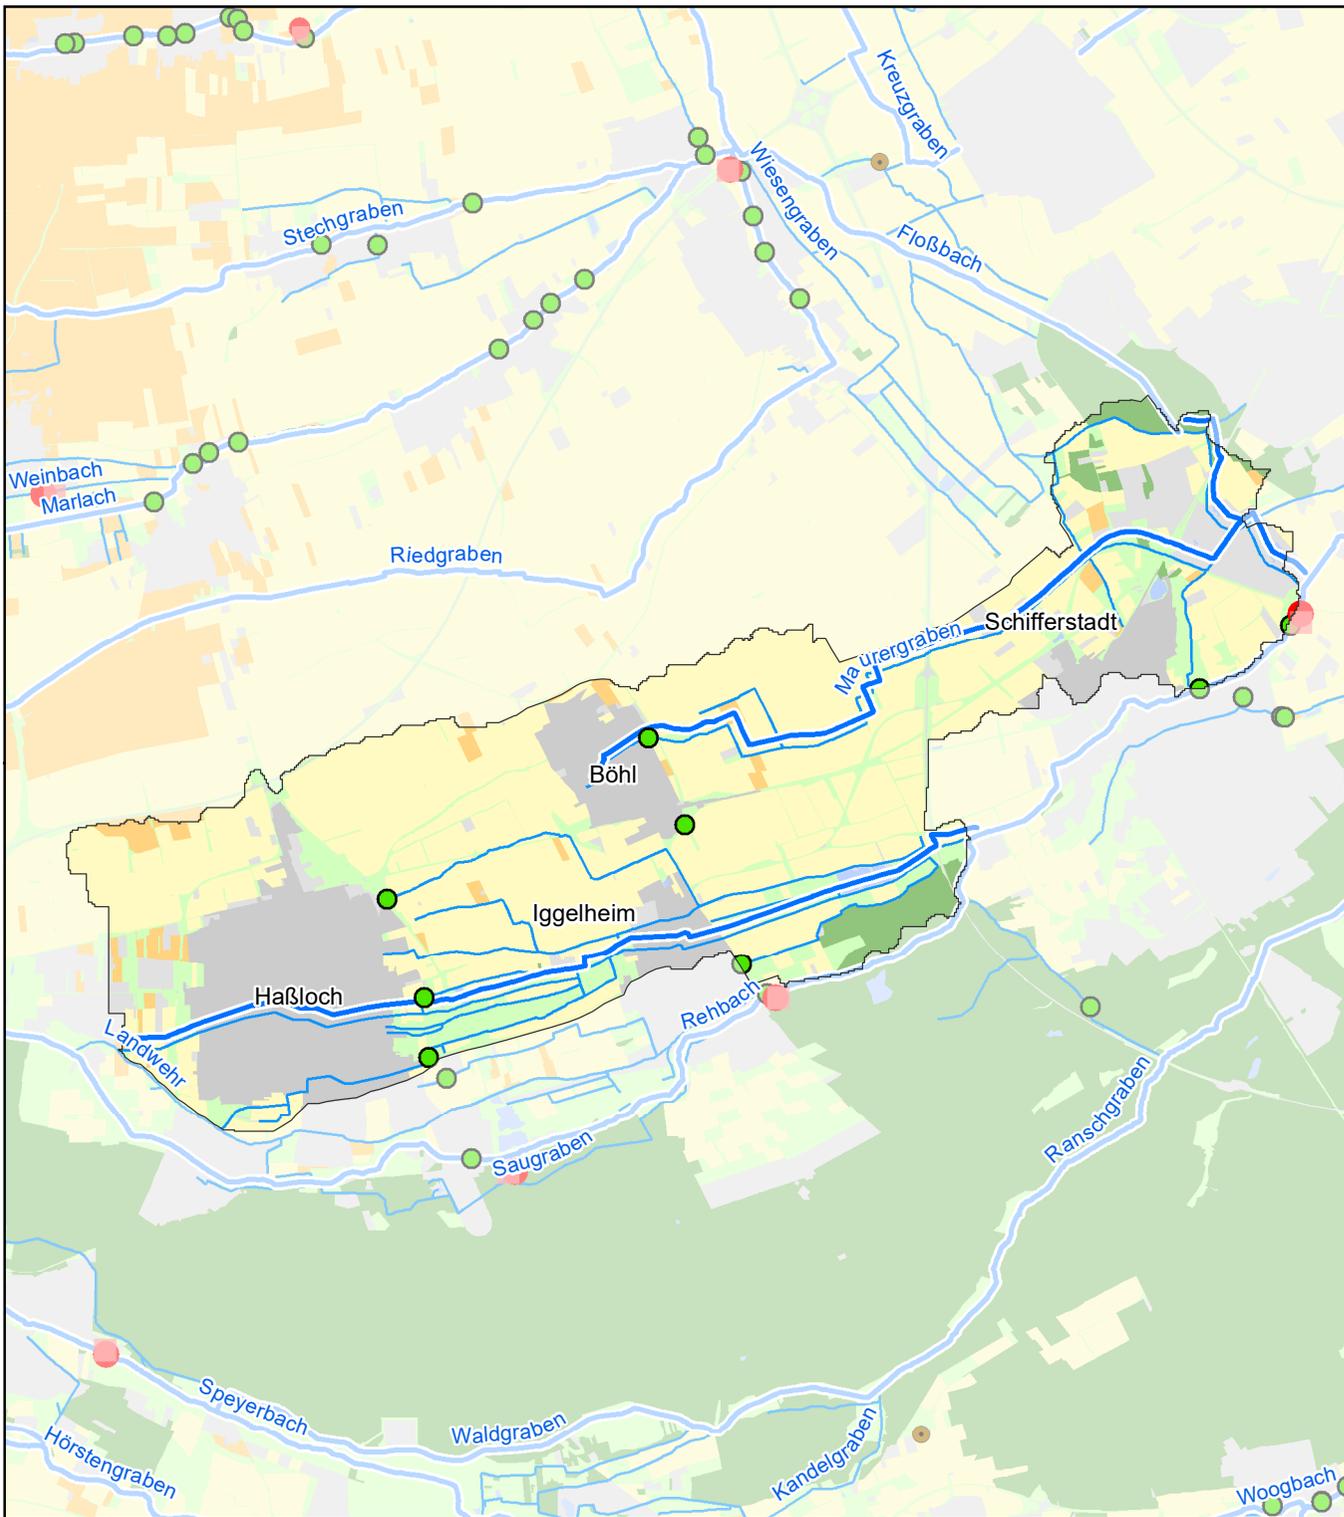
Chemie

**Chemischer Zustand
(ohne ubiquitäre Stoffe):**

gut

**Flussspezifische
Schadstoffe (UQN):**

UQN nicht eingehalten

PSM

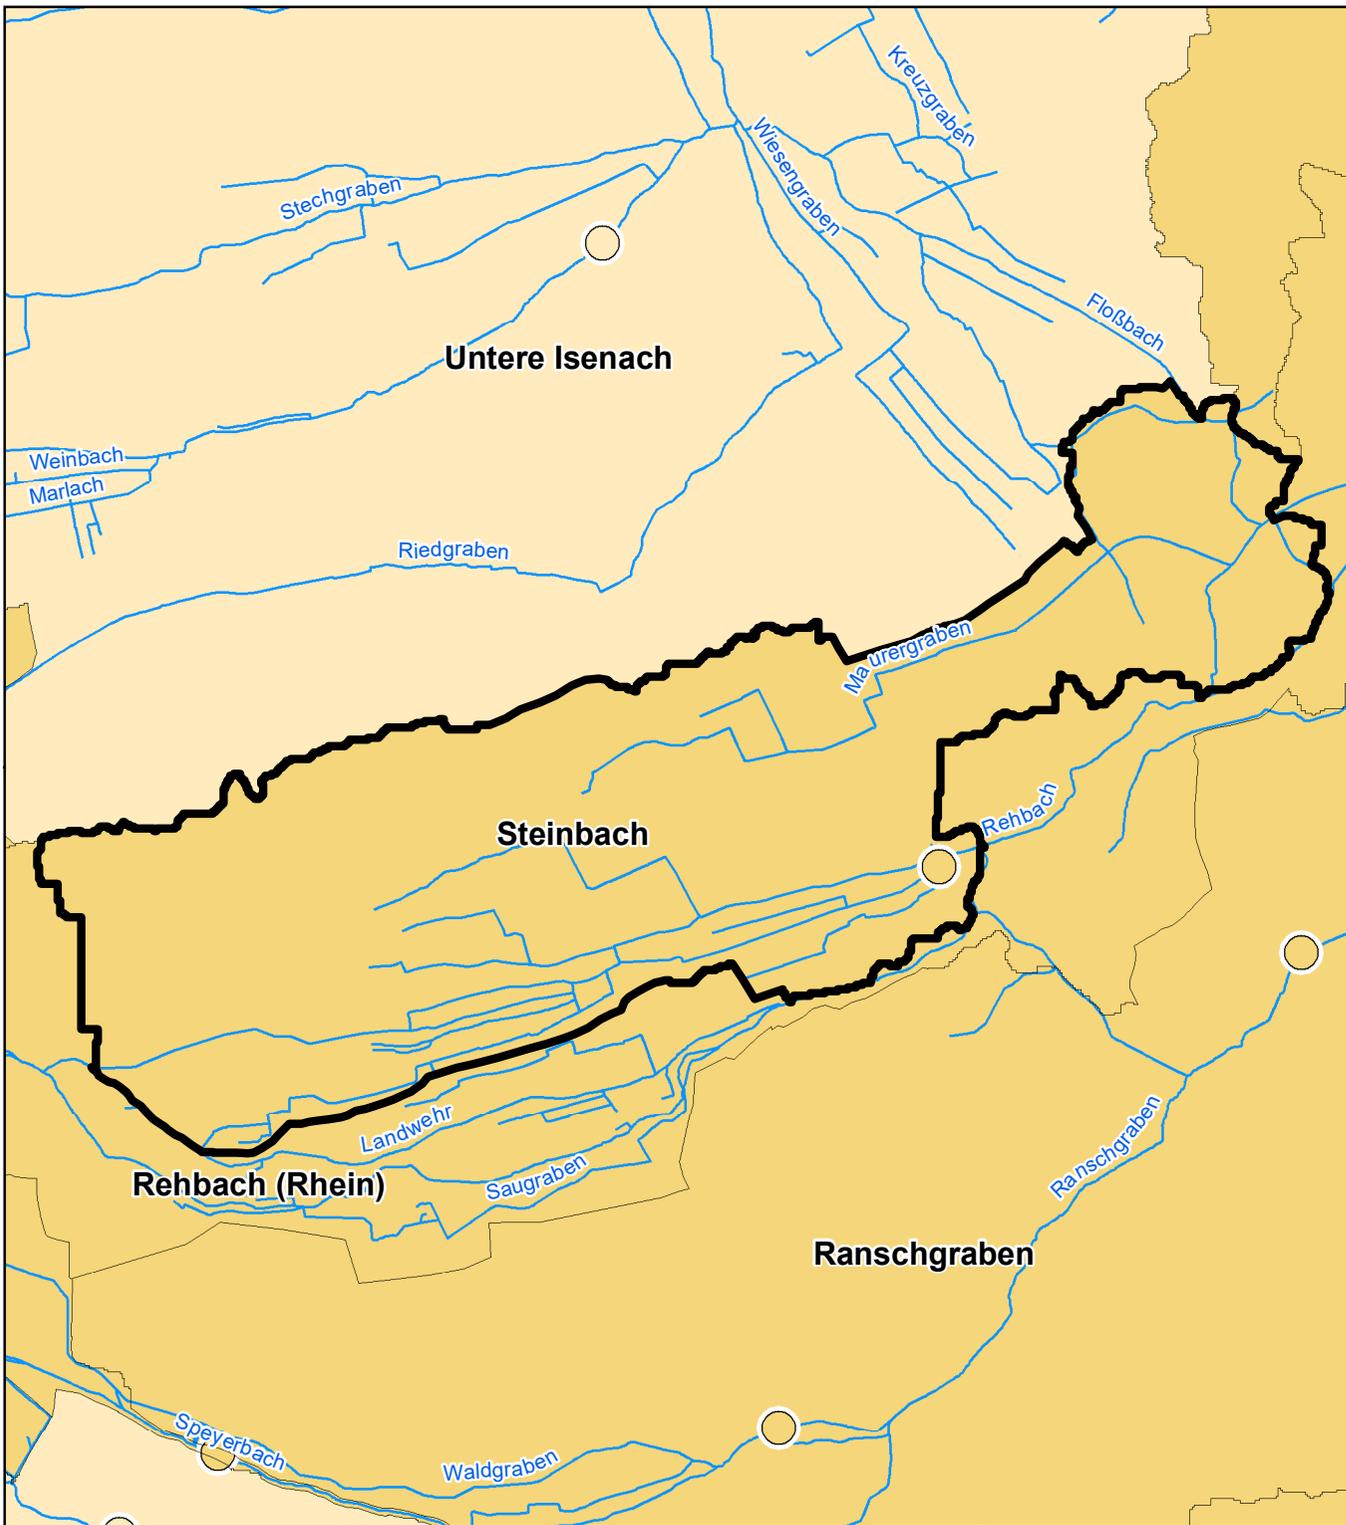
Zusatzinformation zu Makrozoobenthos: Artenvielfalt Wasserinsekten (EPT) und Wiederbesiedlungspotenzial

Artenzahlen der fließgewässertypischen Insektengruppen der Eintagsfliegen, Steinfliegen und Köcherfliegen (EPT)

im Wasserkörper
(Mittelwert)

an der Messtelle
(n = 703)

Biologisches Wiederbesiedlungspotenzial

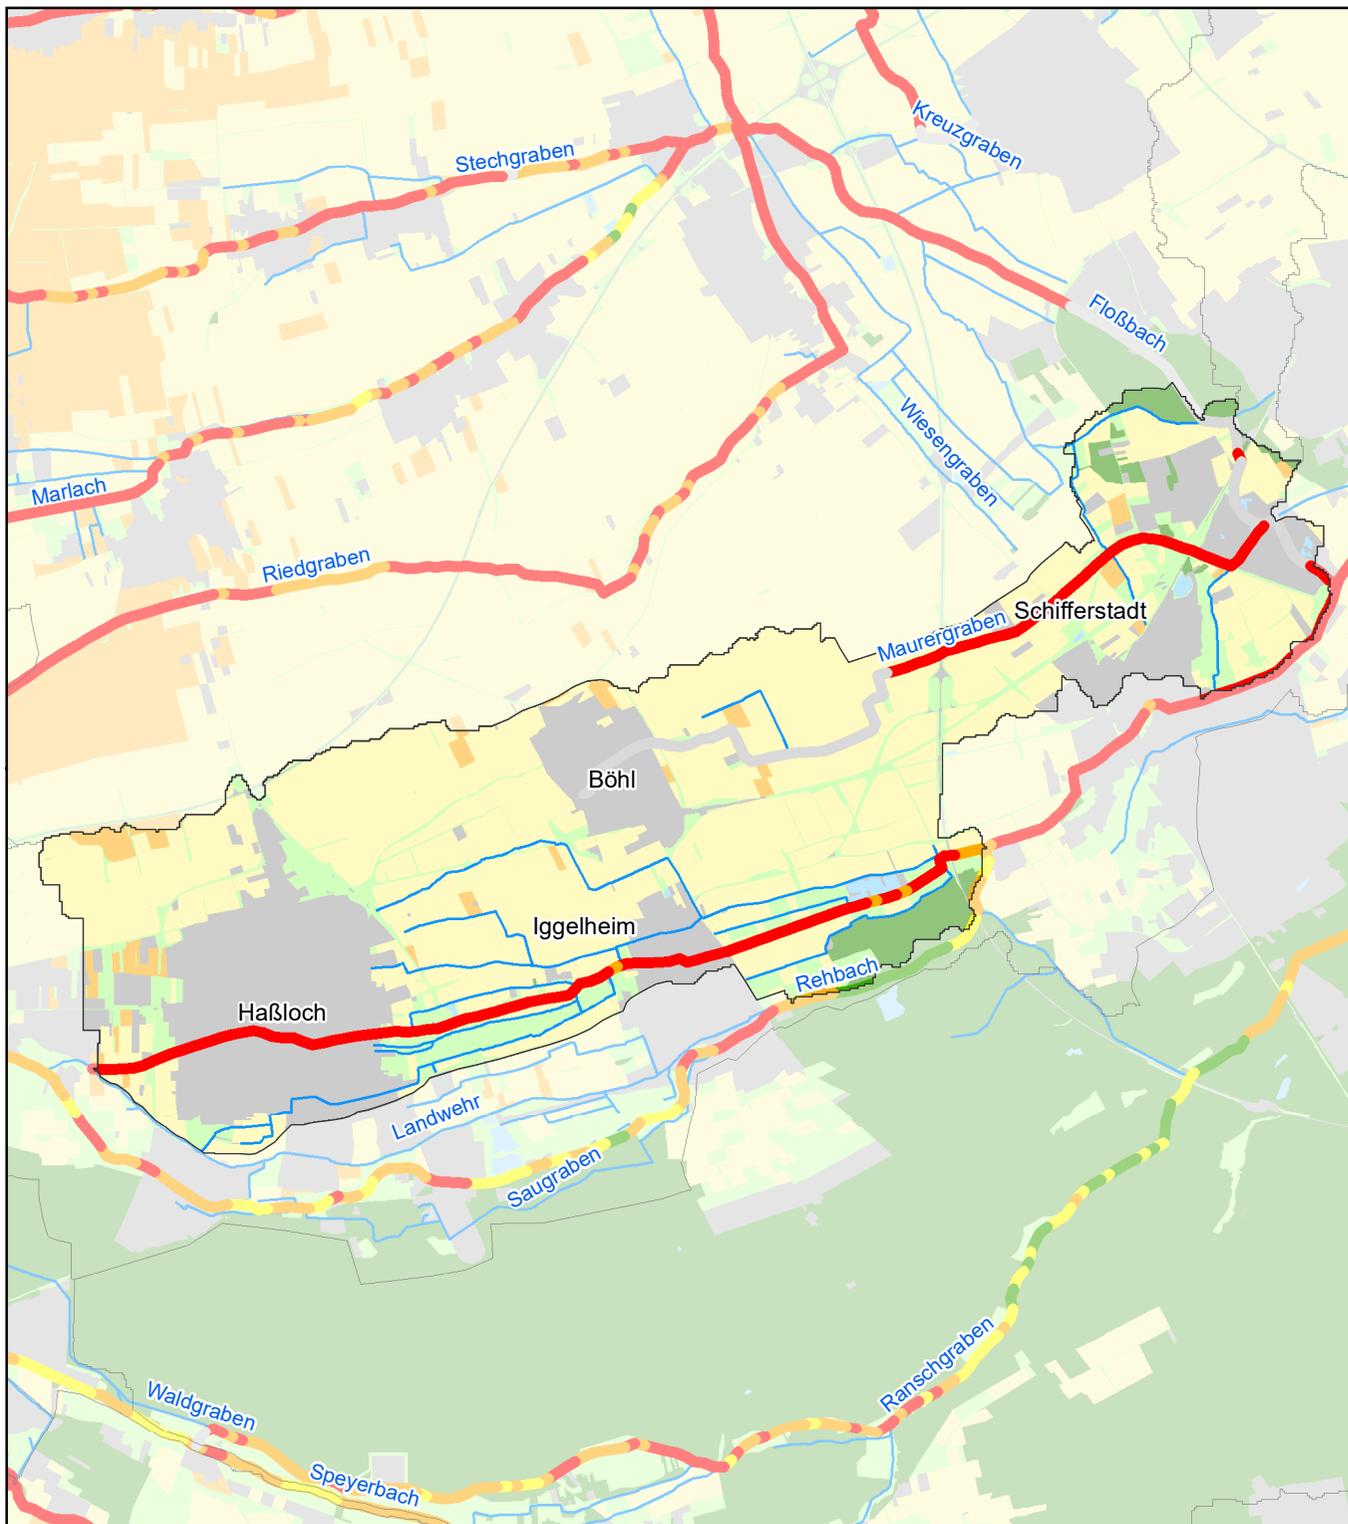
Gewässerstruktur- güte (5-stufig)

Gewässerstrukturgüte (5-stufig)

Strukturgüte (5 stufig):	5	
Beschattung:	k.A.	% mit Beschattung
Habitatqualität:	27,54	% gute Habitatqualität
Entwicklungsbedarf:	72,46	% mit Entwicklungsbedarf
