# Wasserkörper-Steckbrief

**Triefenbach**

**2378680000\_0**

**Speyerbach**

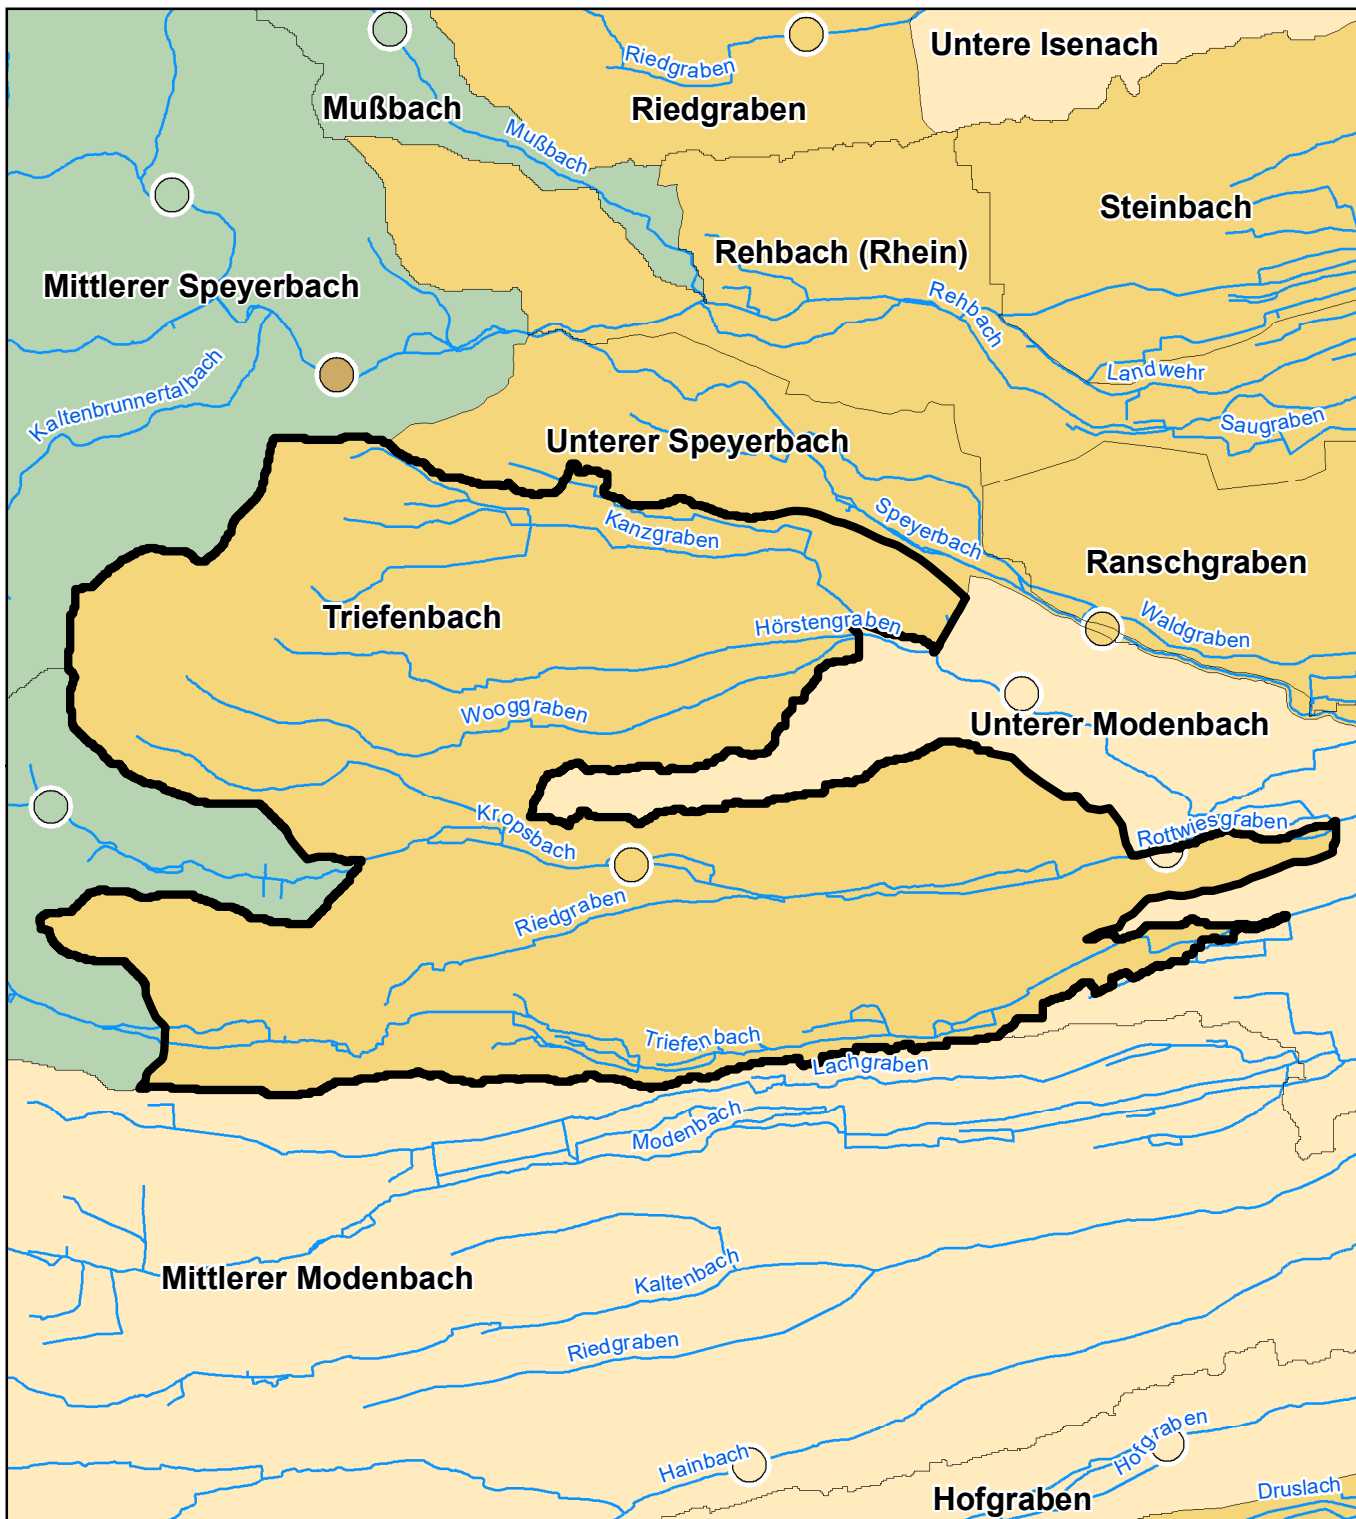
### Triefenbach

Artenzahlen der fließgewässertypischen Insektengruppen der Eintagsfliegen, Steinfliegen und Köcherfliegen (EPT)

im Wasserkörper  
(Mittelwert)

an der Messtelle  
(n = 703)
