Wasserkörper-Steckbrief

Untere Nister

2724000000_3

Sieg

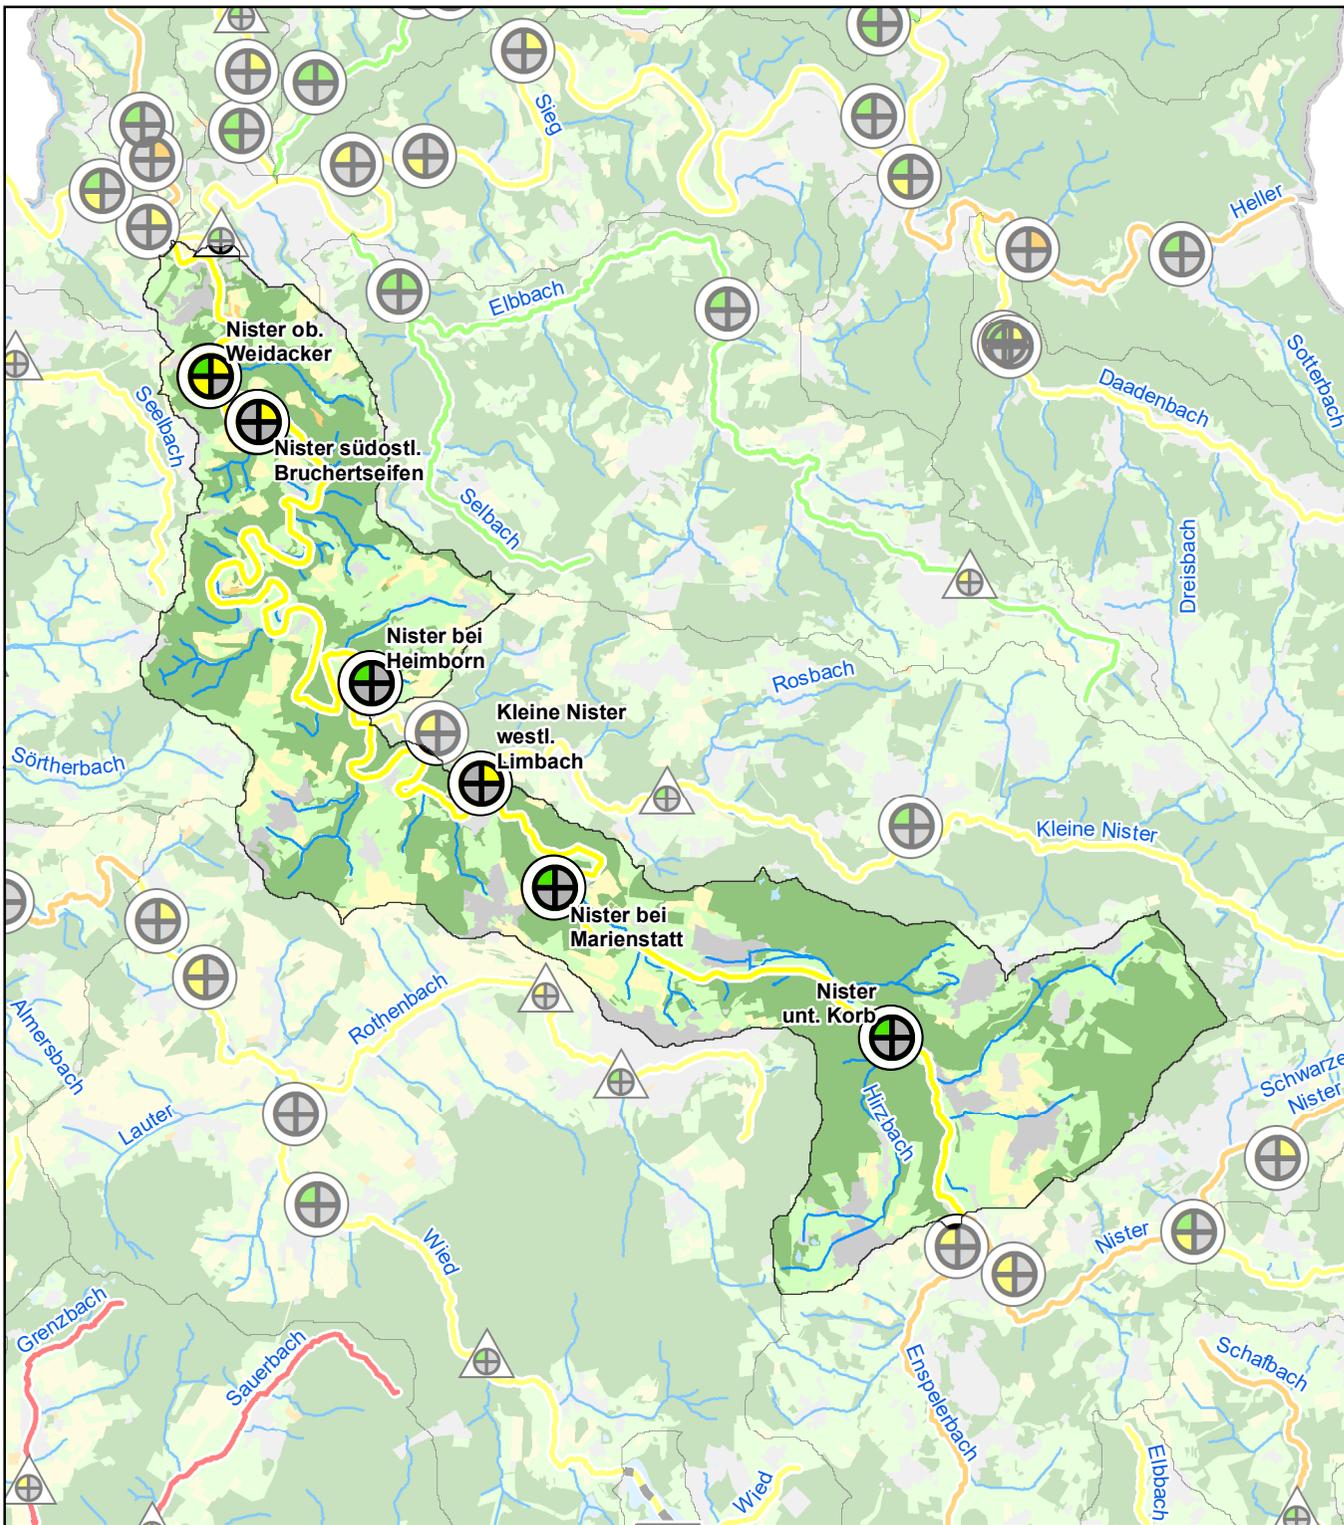
Biologie

Wasserkörperbewertung
Ökologischer Zustand /
Ökologisches Potenzial

Wasserkörperbewertung
Biologische Qualitäts-
komponenten

Bewertung des Wasserkörpers

2021
Ökol. Zustand:	3
Makrozoobenthos:	2
Makrophyten/Phytobenthos:	3
Fische:	3
Chemischer Zustand:	gut
Flußgebietspezifische Schadstoffe (UQN):	UQN nicht eingehalten

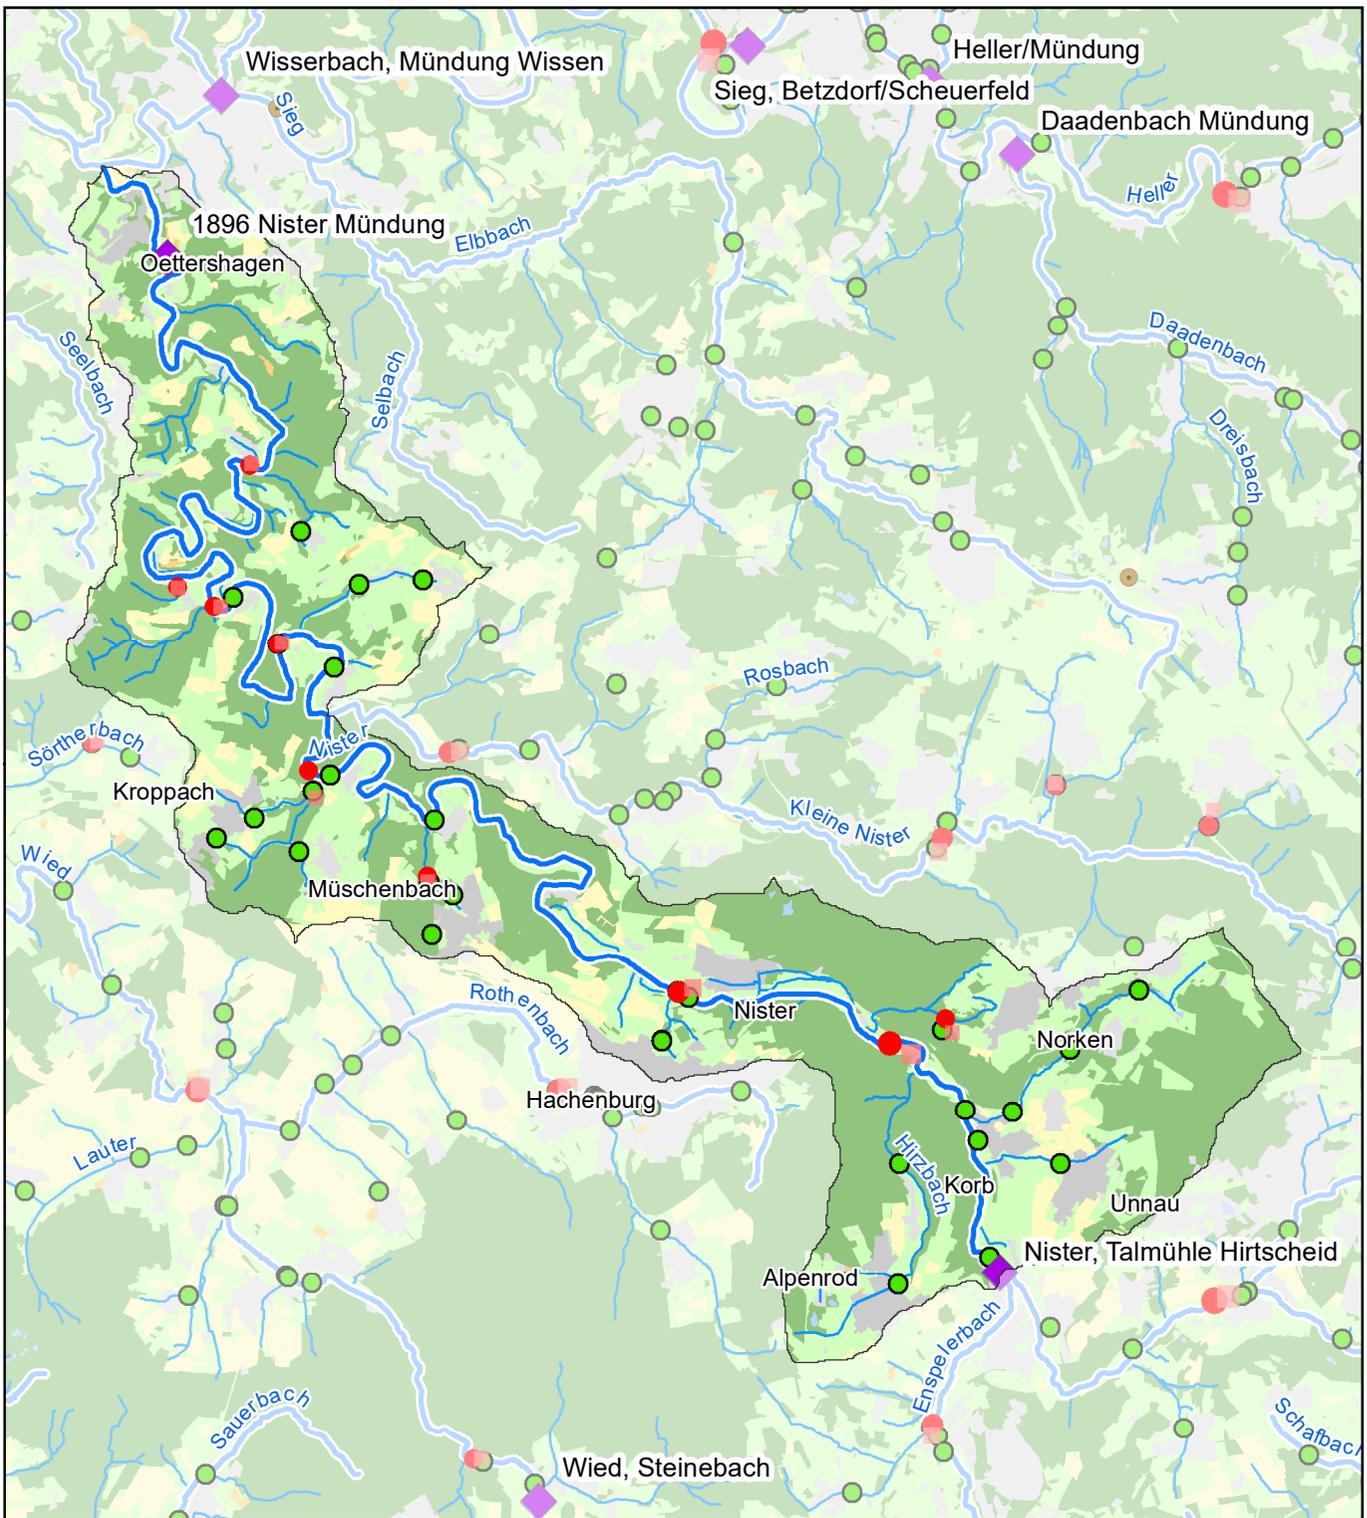
Chemie

Chemischer Zustand (ohne ubiquitäre Stoffe):

gut

ggf. Ursache für chemische Belastung:

PAK

Flussspezifische Schadstoffe (UQN):

UQN nicht eingehalten

ggf. Ursache für Nichteinhaltung UQN:

Ag

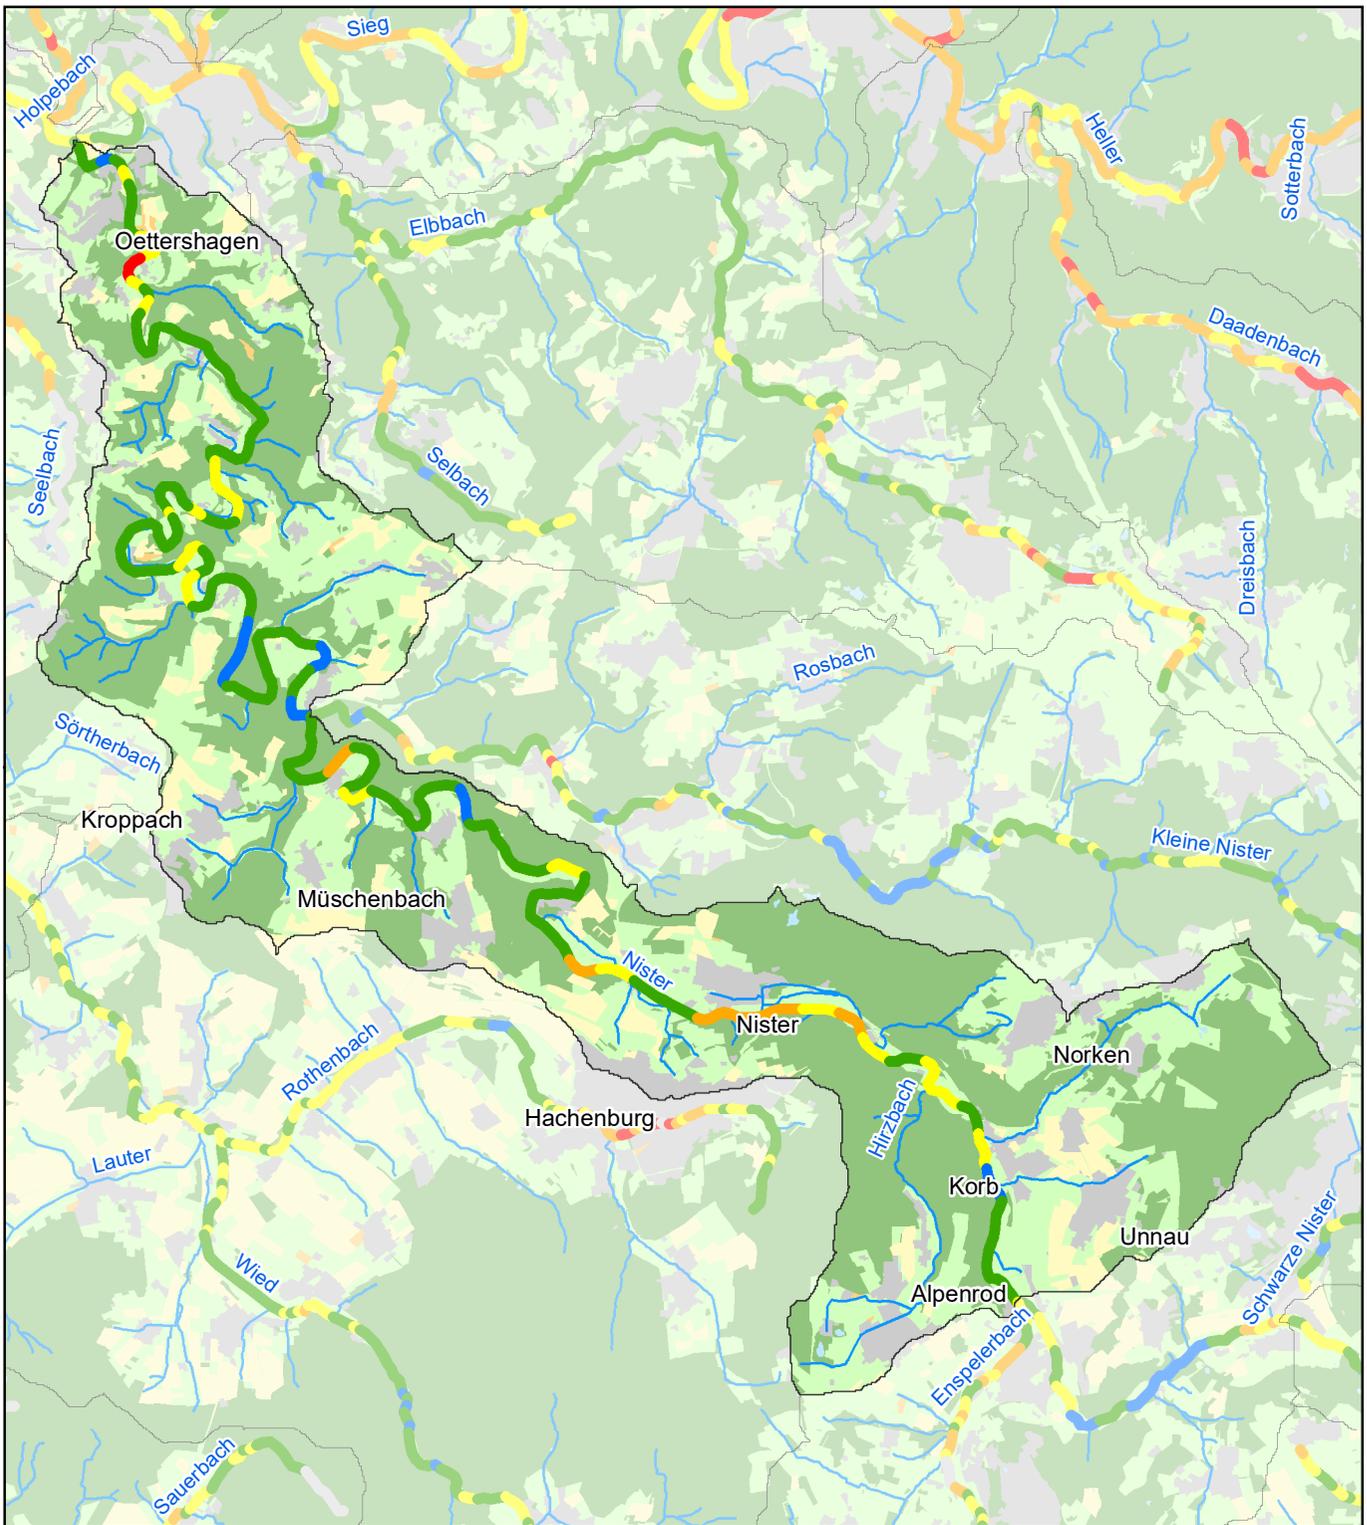
Gewässerstruktur- güte (5-stufig)

Gewässerstrukturgüte (5-stufig)

Strukturgüte (5 stufig):	2,3	
Beschattung:	21,04	% mit Beschattung
Habitatqualität:	22,79	% gute Habitatqualität
Entwicklungsbedarf:	28,92	% mit Entwicklungsbedarf
