# Wasserkörper-Steckbrief

**Unterer Elzbach**

**2696000000\_2**

**Elzbach/Flaumbach-Baybach**

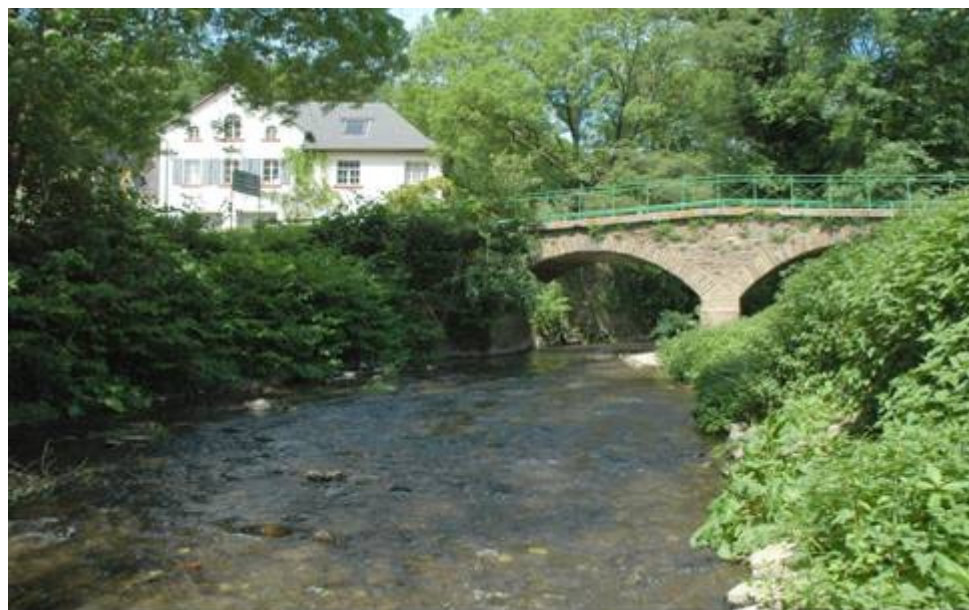
Berichtsmessstelle MZB: Elzbach Mündung

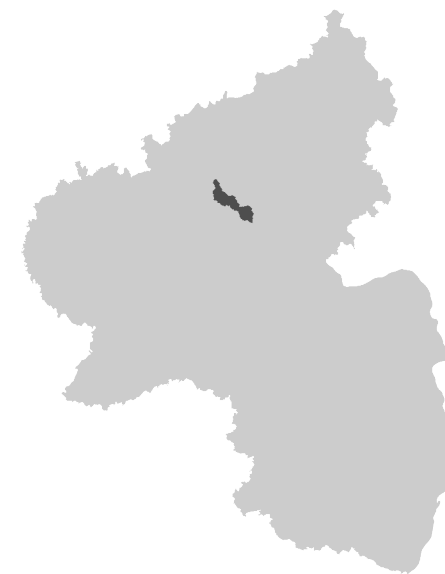
#### Unterer Elzbach

Makrophyten/Phytobenthos:	1450 Elzbach bei Mönthenich
Phytoplankton:	
Fische:	Unterer Elzbach westl. Ringelsteiner Mühle
Makrozoobenthos:	Trillbach Mdg.; Elzbach Mdg; Elzbach Lohbrücke
Landesprogramm-Messstellen (lokale Zusatzinformation, keine WRRL-Bewertung):	Klosterbach Mdg.

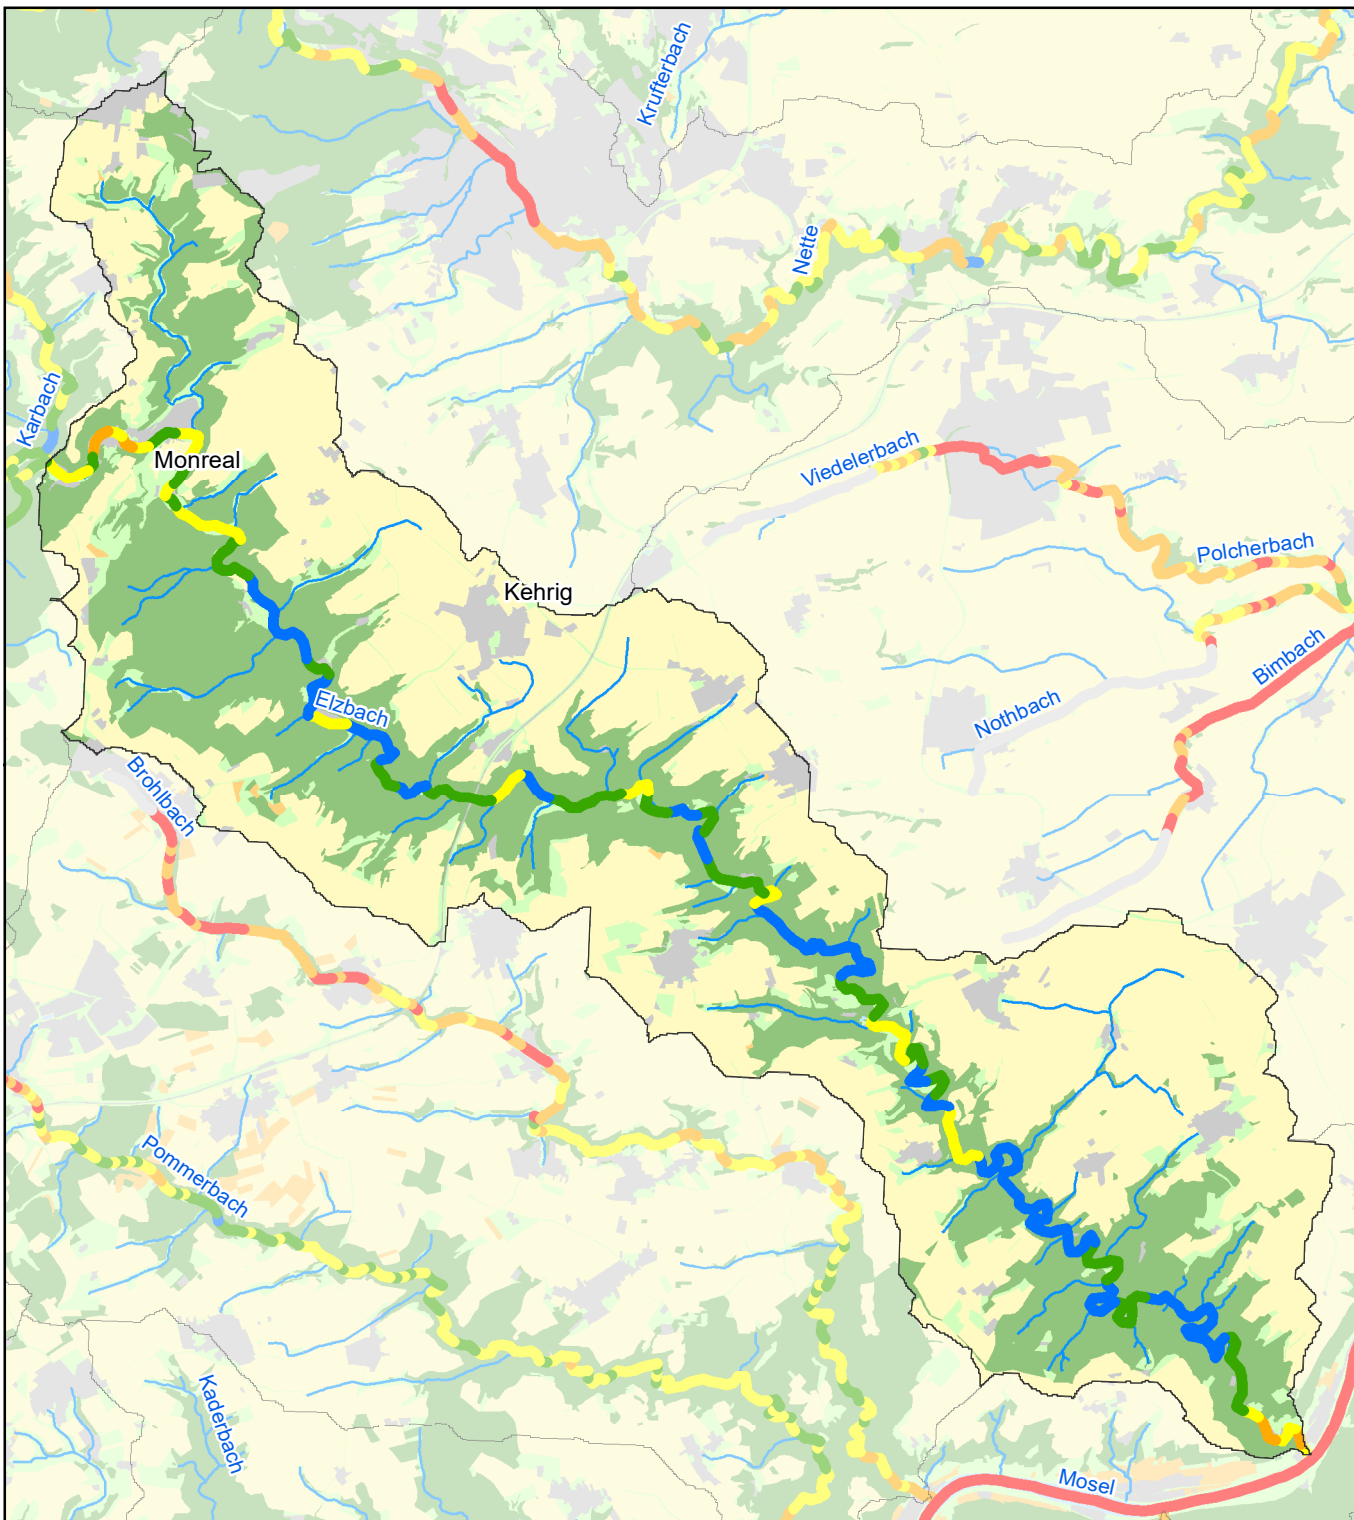
## Unterer Elzbach

# Gewässerstruktur- güte (5-stufig)

### Gewässerstrukturgüte (5-stufig)

Strukturgüte (5 stufig):	1,8	
Beschattung:	41,29	% mit Beschattung
Habitatqualität:	56,03	% gute Habitatqualität
Entwicklungsbedarf:	35,92	% mit Entwicklungsbedarf
