Wasserkörper-Steckbrief

Unterer Gaybach

2627200000_2

Prüm/Sauer

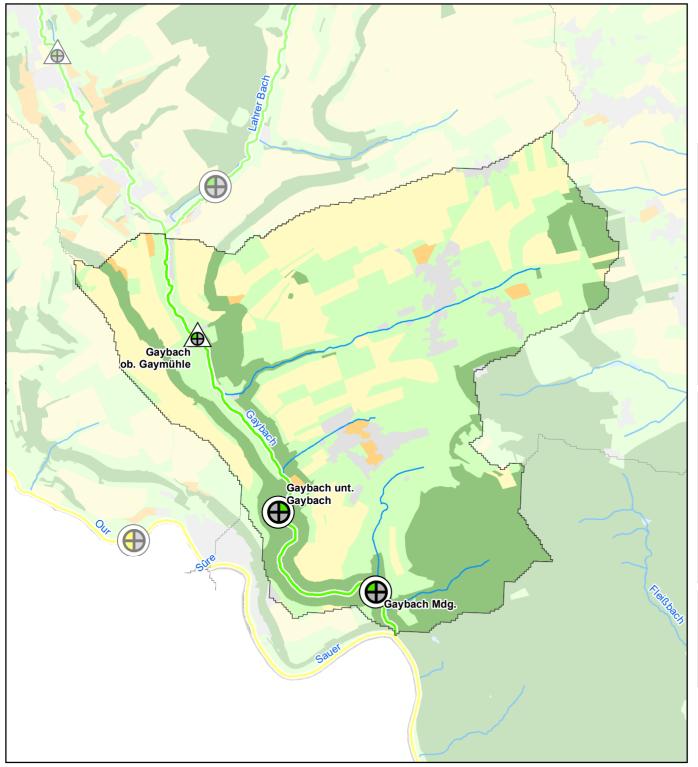
Biologie

Bewertung des Wasserkörpers	
	2021
Ökol. Zustand:	2
Makrozoobenthos:	2
Makrophyten/Phytobenthos:	0
Fische:	2
Chemischer Zustand:	gut
Flußgebietspezifische Schadstoffe (UQN):	UQN eingehalten

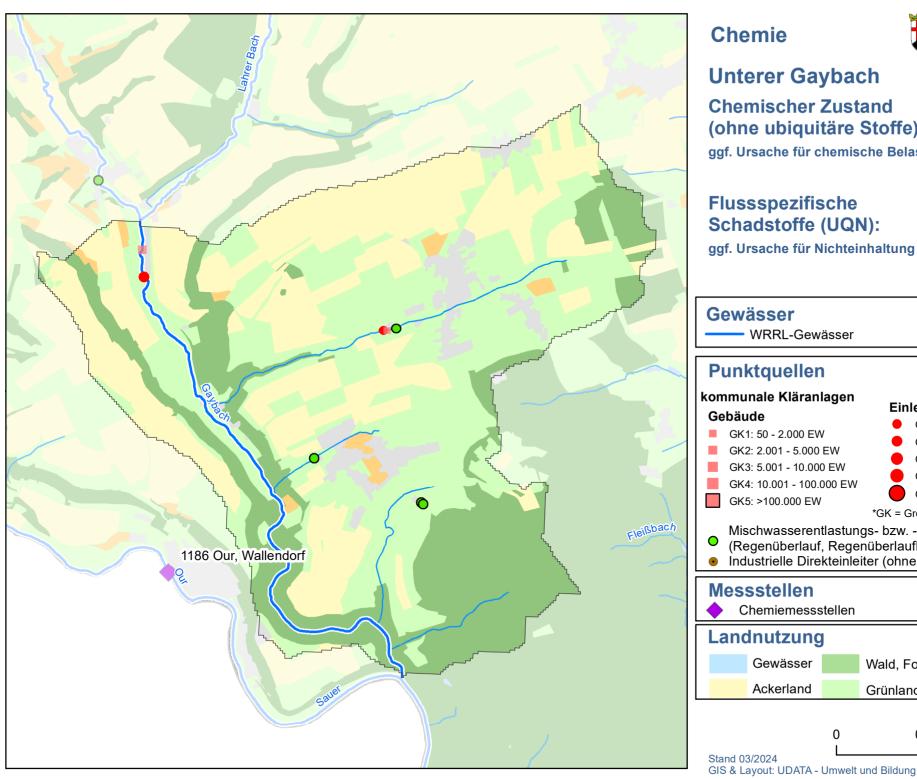
Chemie

Chemischer Zustand (ohne ubiquitäre Stoffe):

gut

Flussspezifische Schadstoffe (UQN):

UQN eingehalten
