Wasserkörper-Steckbrief

Unterer Klingbach

2375460000_2

Sauerbach/Queich-Klingbach/Wieslauter

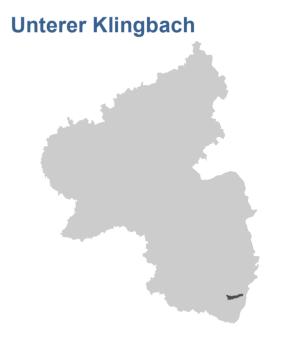
Bewertung der Messstellen 2021

Klingbach unt. Hördt	Klingbach oh. Herxheim	Klingbach, zw. Herxheim und
Makrozoobenthos:	4	4	0
Makrophyten/Phytobenthos:	3	0	0
Saprobie:	3	3	0
Allg. Degradation:	4	4	0
Fische:	0	0	2

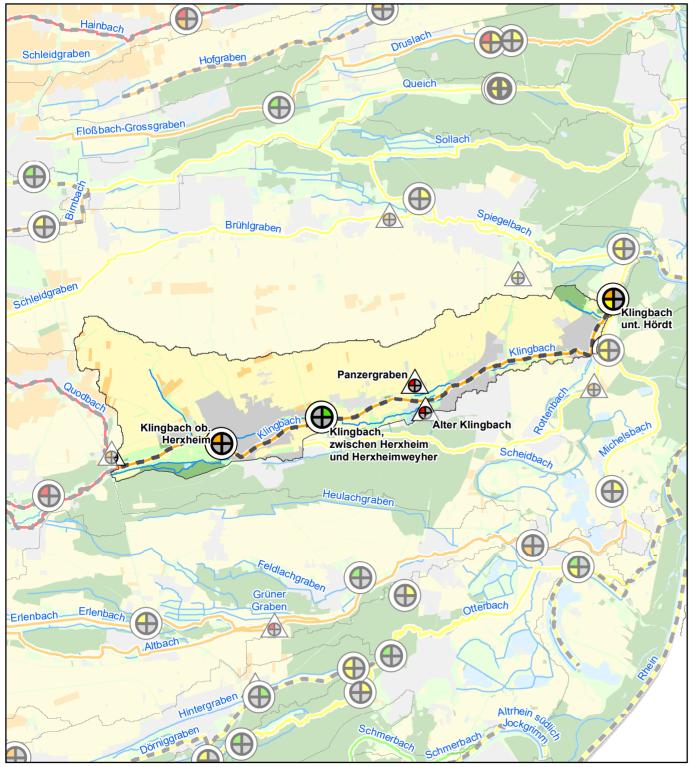
Biologie

Unterer Klingbach

Bewertung des Wasserkörpers						
•	2021					
Ökol. Zustand:	4					
Makrozoobenthos:	4					
Makrophyten/Phytobenthos:	3					
Fische:	2					
Chemischer Zustand:	gut					
Flußgebietspezifische Schadstoffe (UQN): UQN	l nicht eingehalter

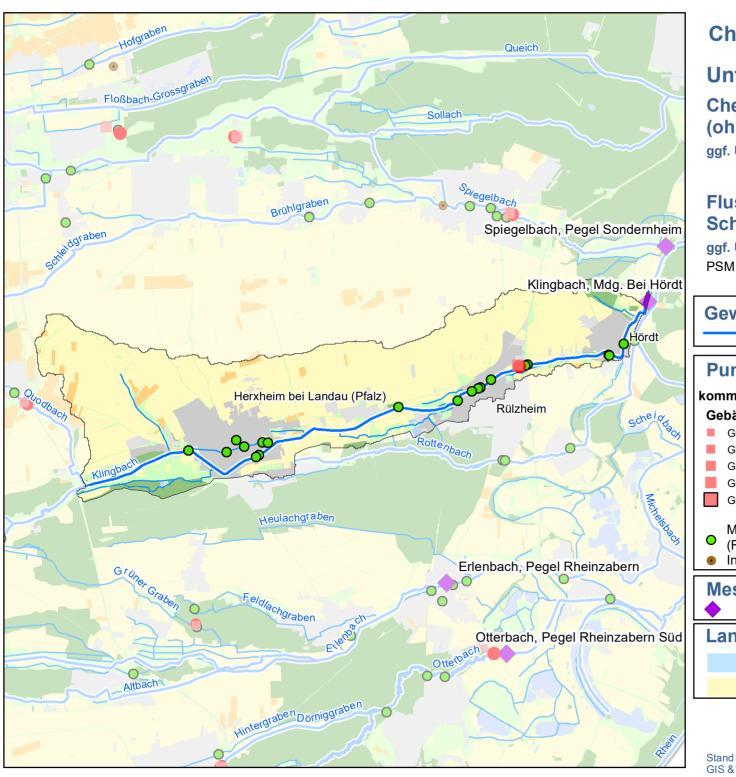
Chemie

Unterer Klingbach

Chemischer Zustand (ohne ubiquitäre Stoffe):

gut

Flussspezifische Schadstoffe (UQN):

UQN nicht eingehalten

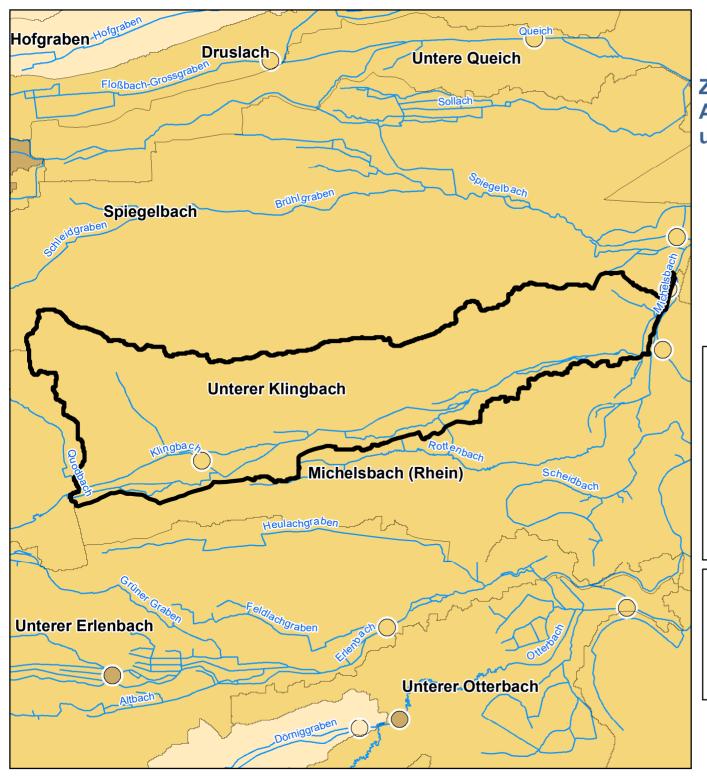
Zusatzinformation zu Makrozoobenthos: Artenvielfalt Wasserinsekten (EPT) und Wiederbesiedlungspotenzial

Unterer Klingbach

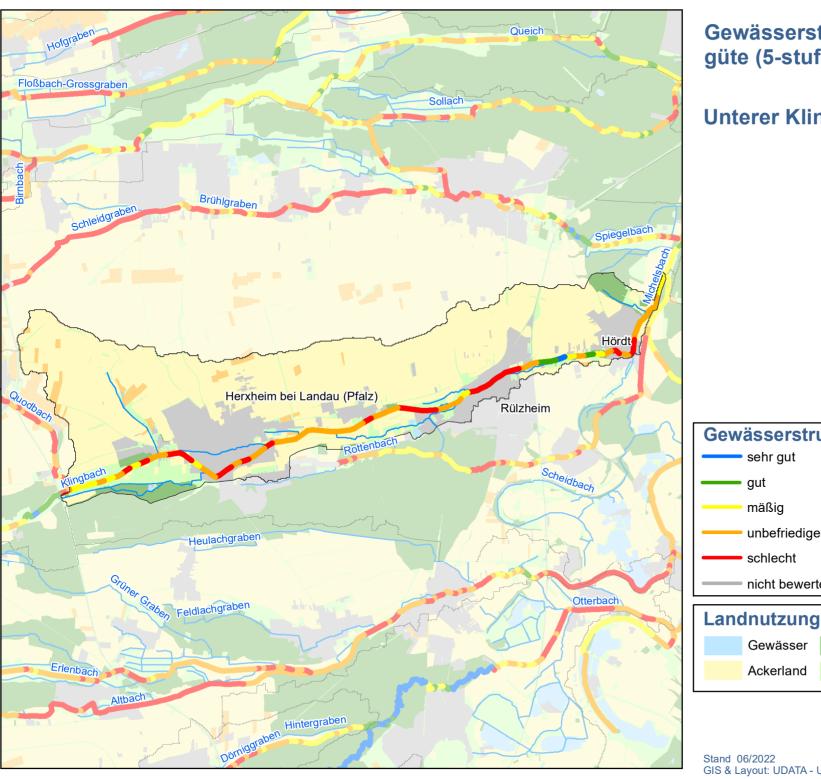
Gewässerstrukturgüte (5-stufig)

Unterer Klingbach
