Wasserkörper-Steckbrief

Unterer Seegraben

2395200000_3

Selz-Pfrimm

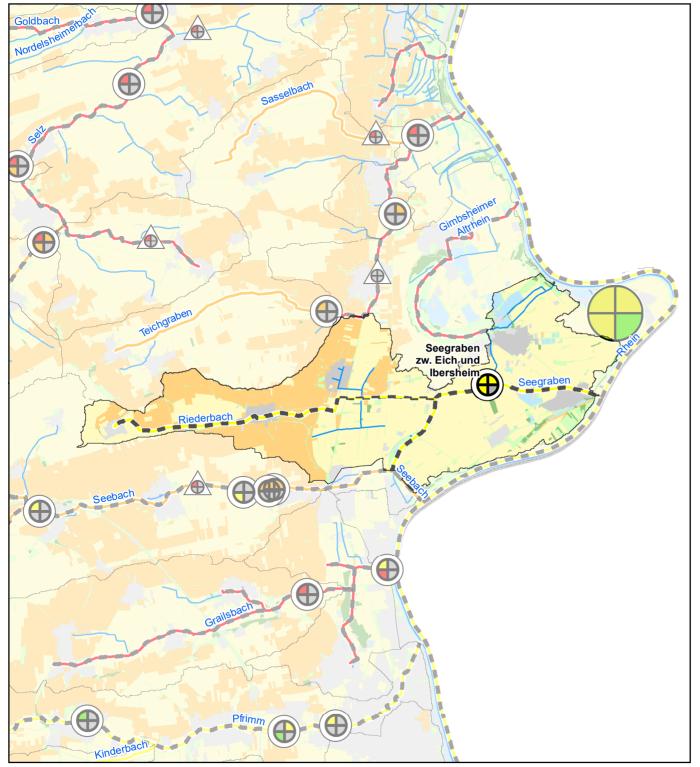
Biologie

Unterer Seegraben

Bewertung des Wasserkörpers	}
	2021
Ökol. Zustand:	3
Makrozoobenthos:	3
Makrophyten/Phytobenthos:	3
Fische:	3
Chemischer Zustand:	gut
Flußgebietspezifische Schadstoffe (UQN):	UQN eingehaltei

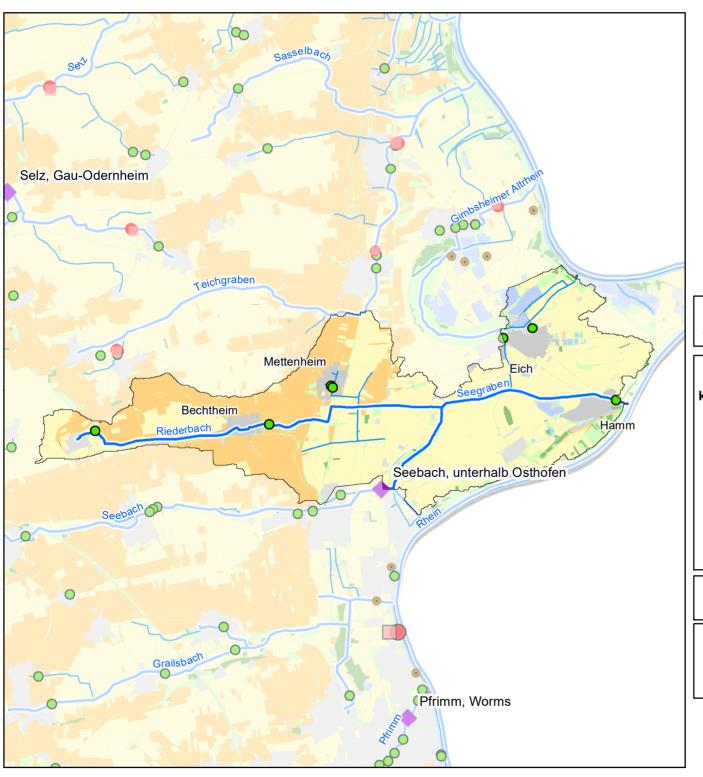
Chemie

Unterer Seegraben

Chemischer Zustand (ohne ubiquitäre Stoffe):

gut

Flussspezifische Schadstoffe (UQN):

UQN eingehalten

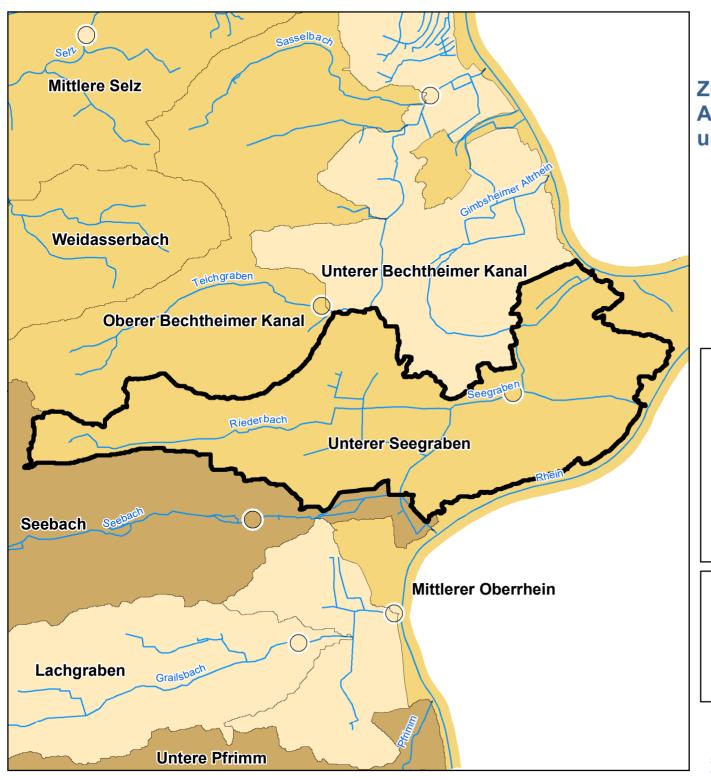
Zusatzinformation zu Makrozoobenthos: Artenvielfalt Wasserinsekten (EPT) und Wiederbesiedlungspotenzial

Unterer Seegraben

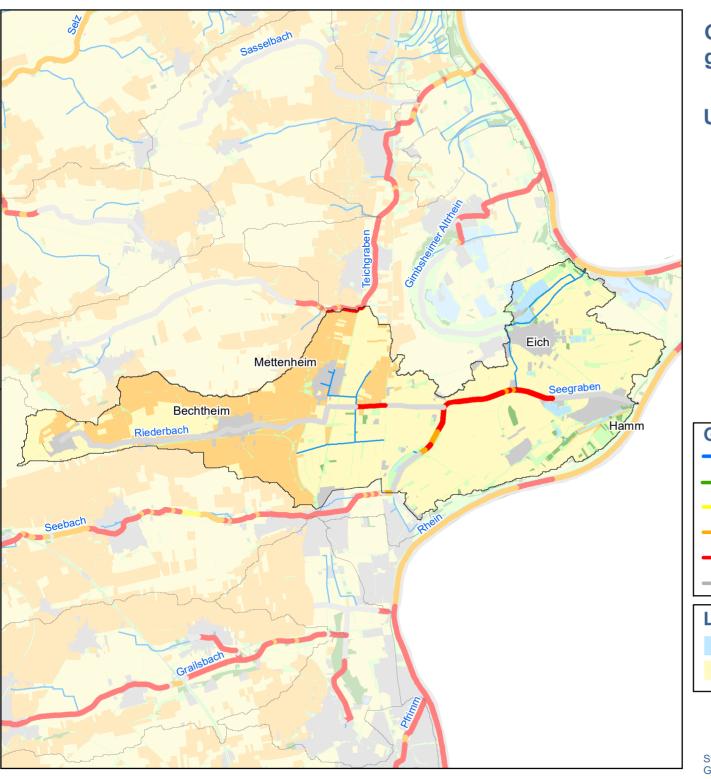
Gewässerstrukturgüte (5-stufig)

Unterer Seegraben

Strukturaüte (5 stufia): 4,8
