Wasserkörper-Steckbrief

Unterer Simmerbach

2544000000_2

Obere Nahe/Untere Nahe

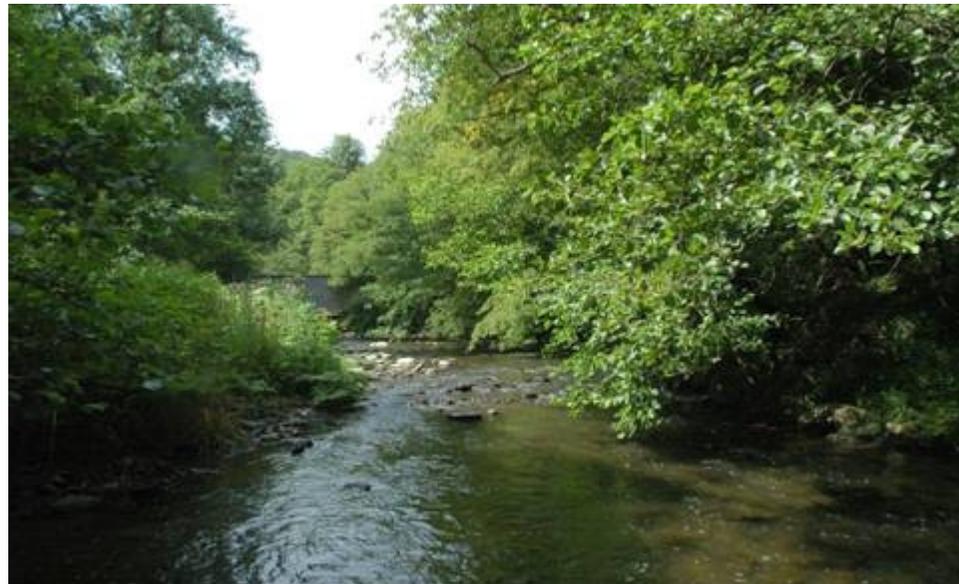
Berichtsmessstelle MZB: Simmerbach Schoß Dhaun

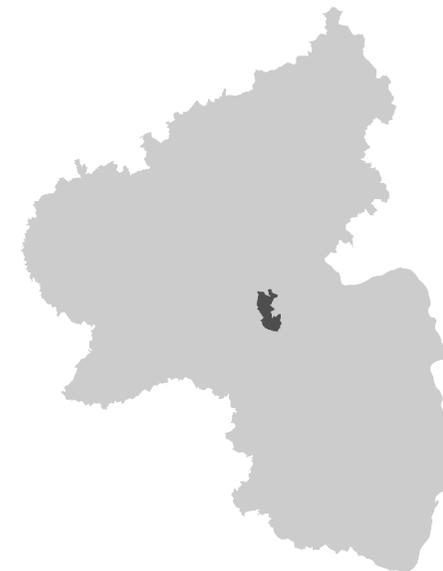
Makrophyten/Phytobenthos:	Simmerbach, Schloss Dhaun
Phytoplankton:	
Fische:	Unterer Simmerbach nördl. Heizenberg
Makrozoobenthos:	Simmerbach, Schloss Dhaun; Simmerbach, Panzweiler; Simmerbach bei Belgweiler
Landesprogramm-Messstellen (lokale Zusatzinformation, keine WRRL-Bewertung):	Apfelbach Mdg.; Scheidbach, Mdg.; Rolzbach, Mdg.

Simmerbach, Schloss Dhaun	Simmerbach, Panzweiler	Simmerbach bei Belgweiler	Unterer Simmerbach
Makrozoobenthos:	2	2	3	0
Makrophyten/Phytobenthos:	3	0	0	0
Saprobie:	2	2	2	0
Allg. Degradation:	2	2	3	0
Fische:	0	0	0	3

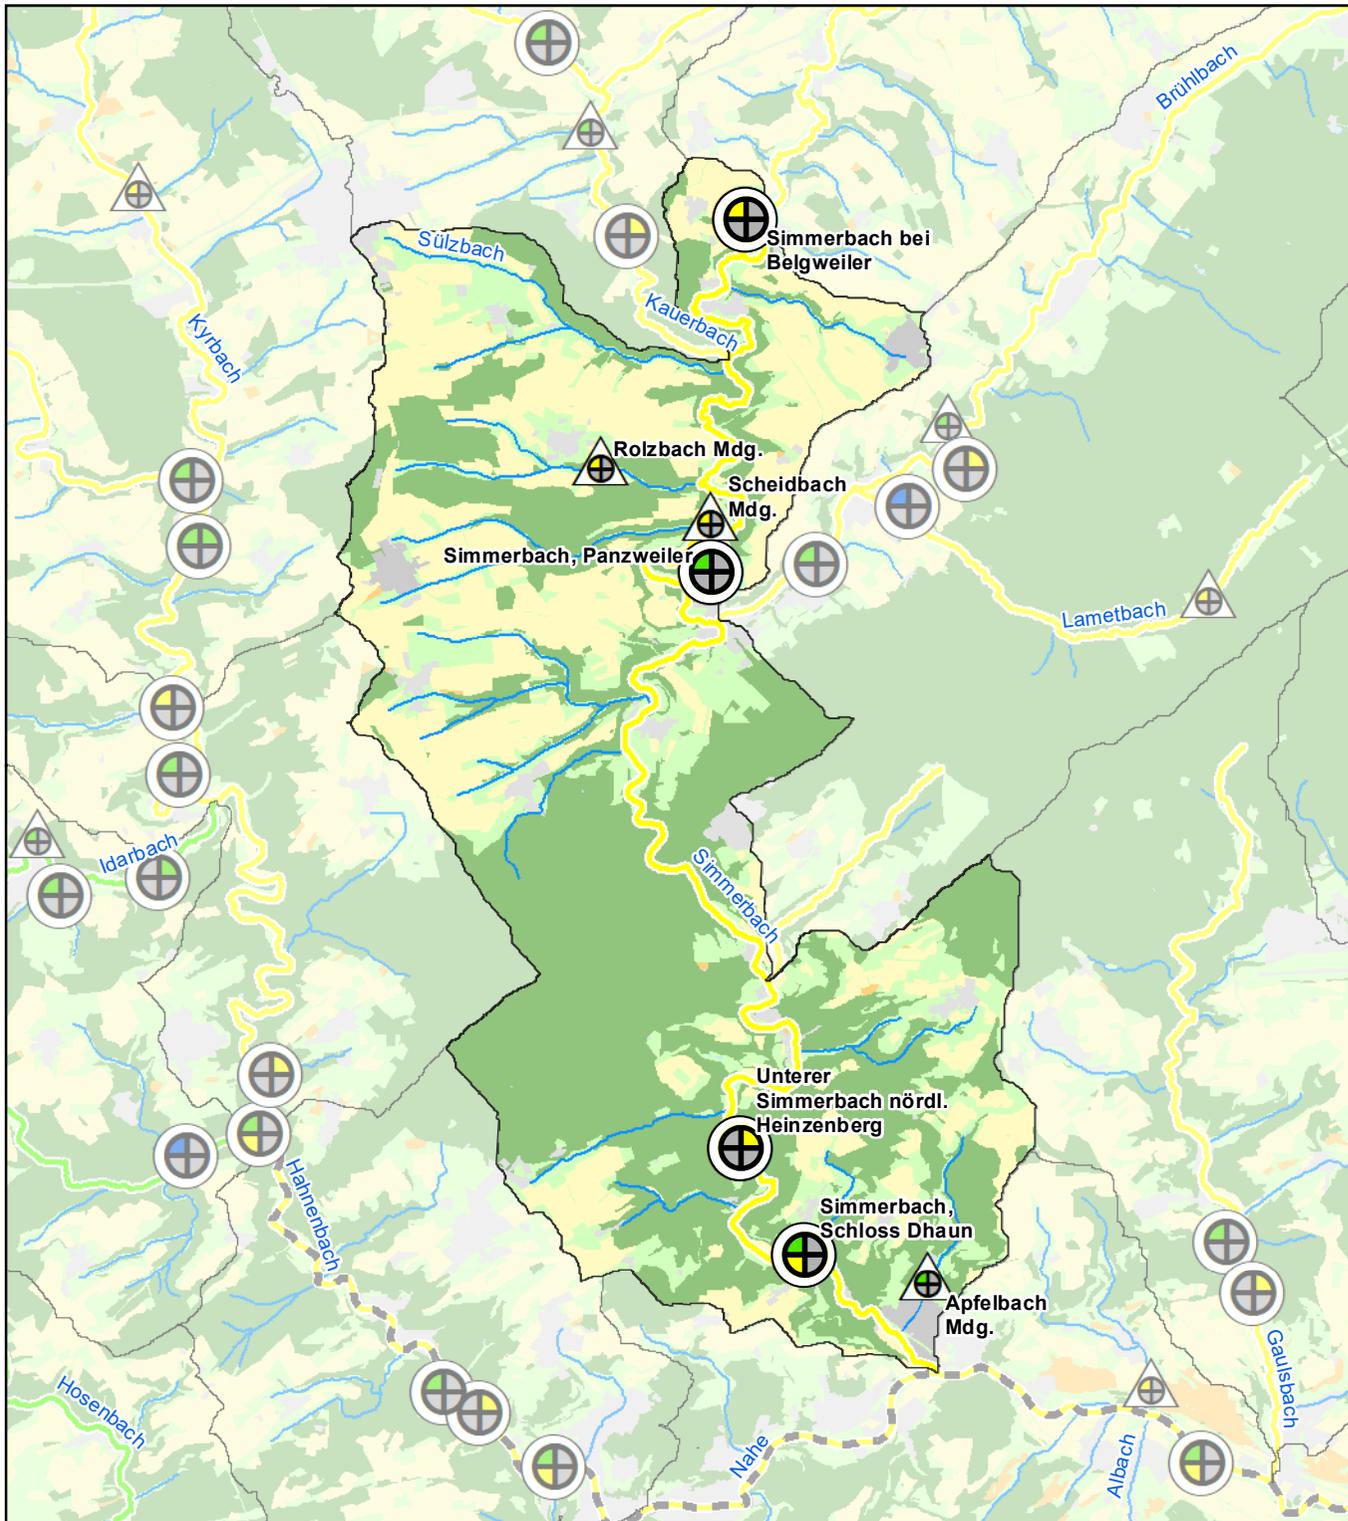
Unterer Simerbach

**Wasserkörperbewertung
Ökologischer Zustand /
Ökologisches Potenzial**

**Wasserkörperbewertung
Biologische Qualitäts-
komponenten**

- Makrozoobenthos +
- Fische +
- Makrophyten/
Phytobenthos +
- Phytoplankton +
- Überblicksmessstellen und operative
Messstellen für das WRRL-Monitoring
- △ Messstellen des Landesmess-
programms (Makrozoobenthos)

2021
Ökol. Zustand:	3
Makrozoobenthos:	2
Makrophyten/Phytobenthos:	3
Fische:	3
Chemischer Zustand:	gut
Flußgebietspezifische Schadstoffe (UQN):	UQN eingehalten

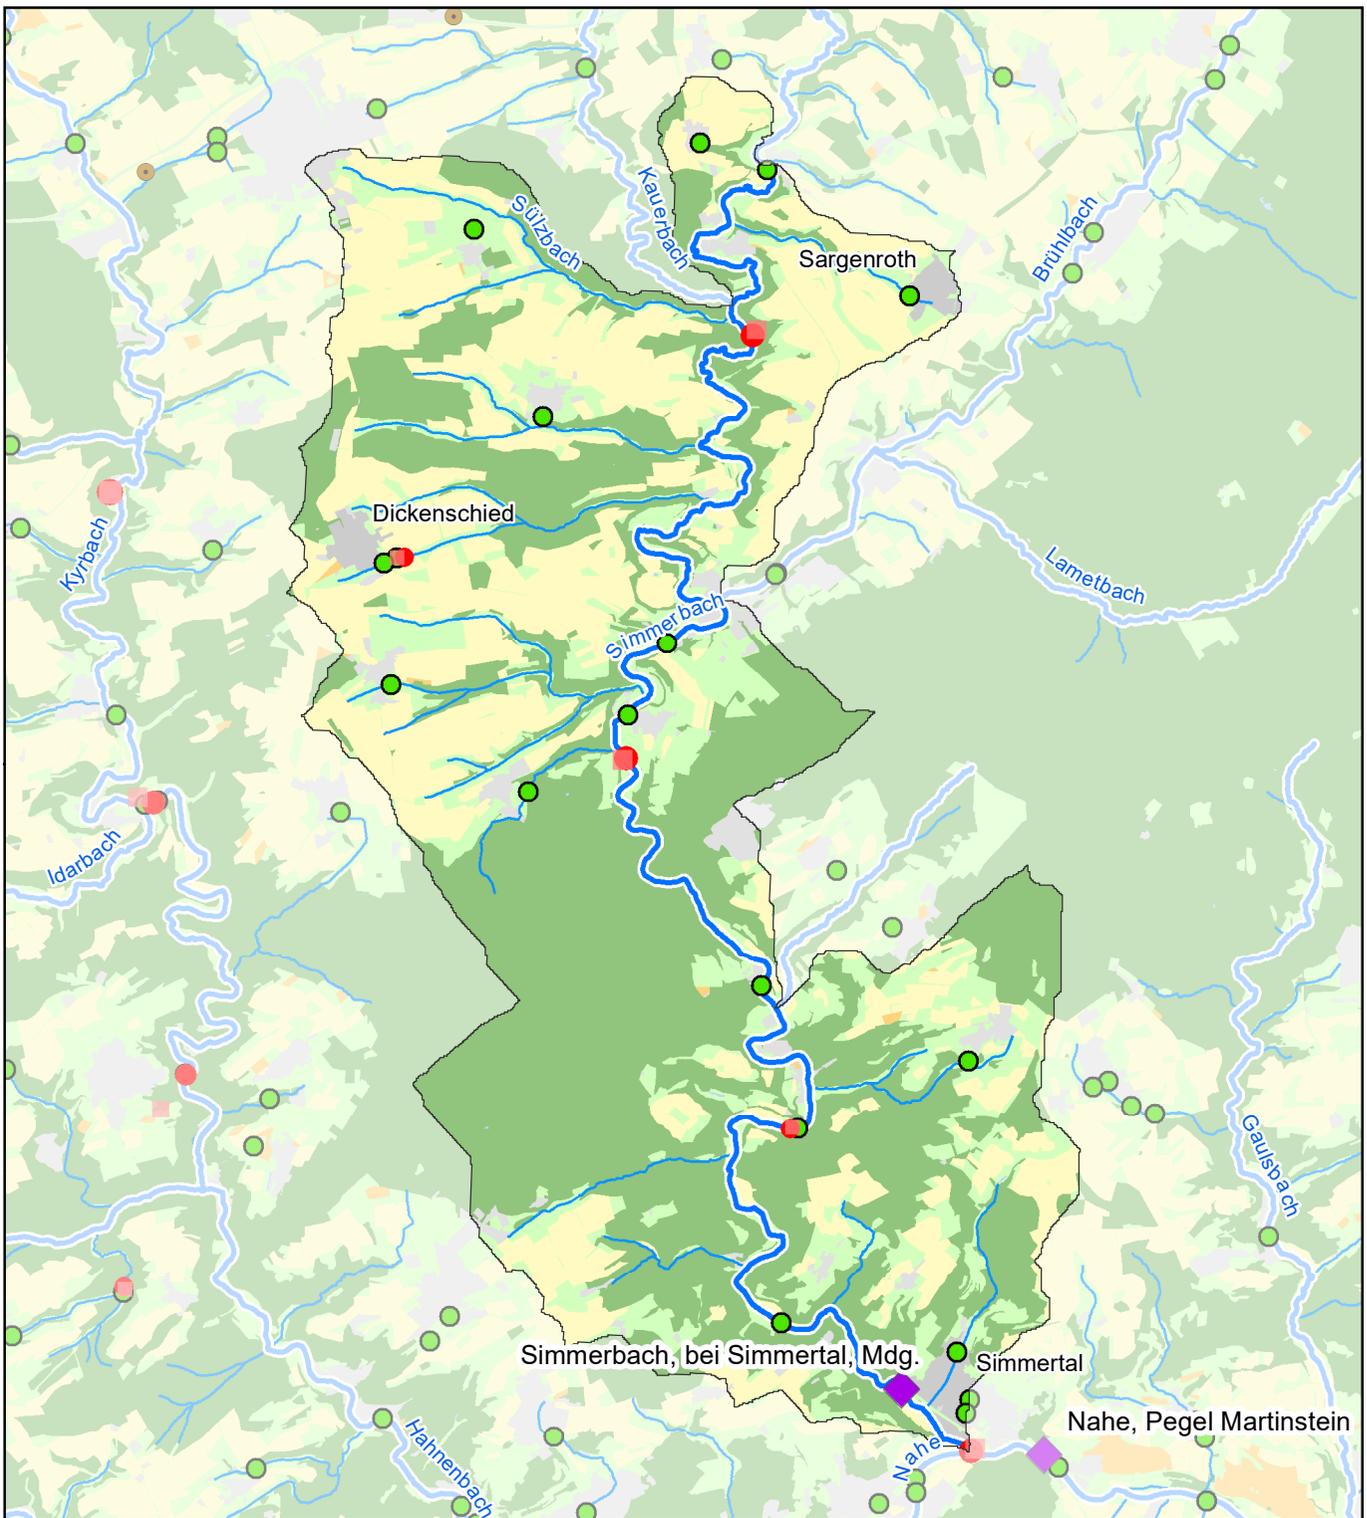
Unterer Simerbach

**Chemischer Zustand
(ohne ubiquitäre Stoffe):**

gut

**Flussspezifische
Schadstoffe (UQN):**

UQN eingehalten

Punktquellen

kommunale Kläranlagen

- Mischwasserentlastungs- bzw. -behandlungsanlage (Regenüberlauf, Regenüberlaufbecken)
- Industrielle Direkteinleiter (ohne Gewähr)

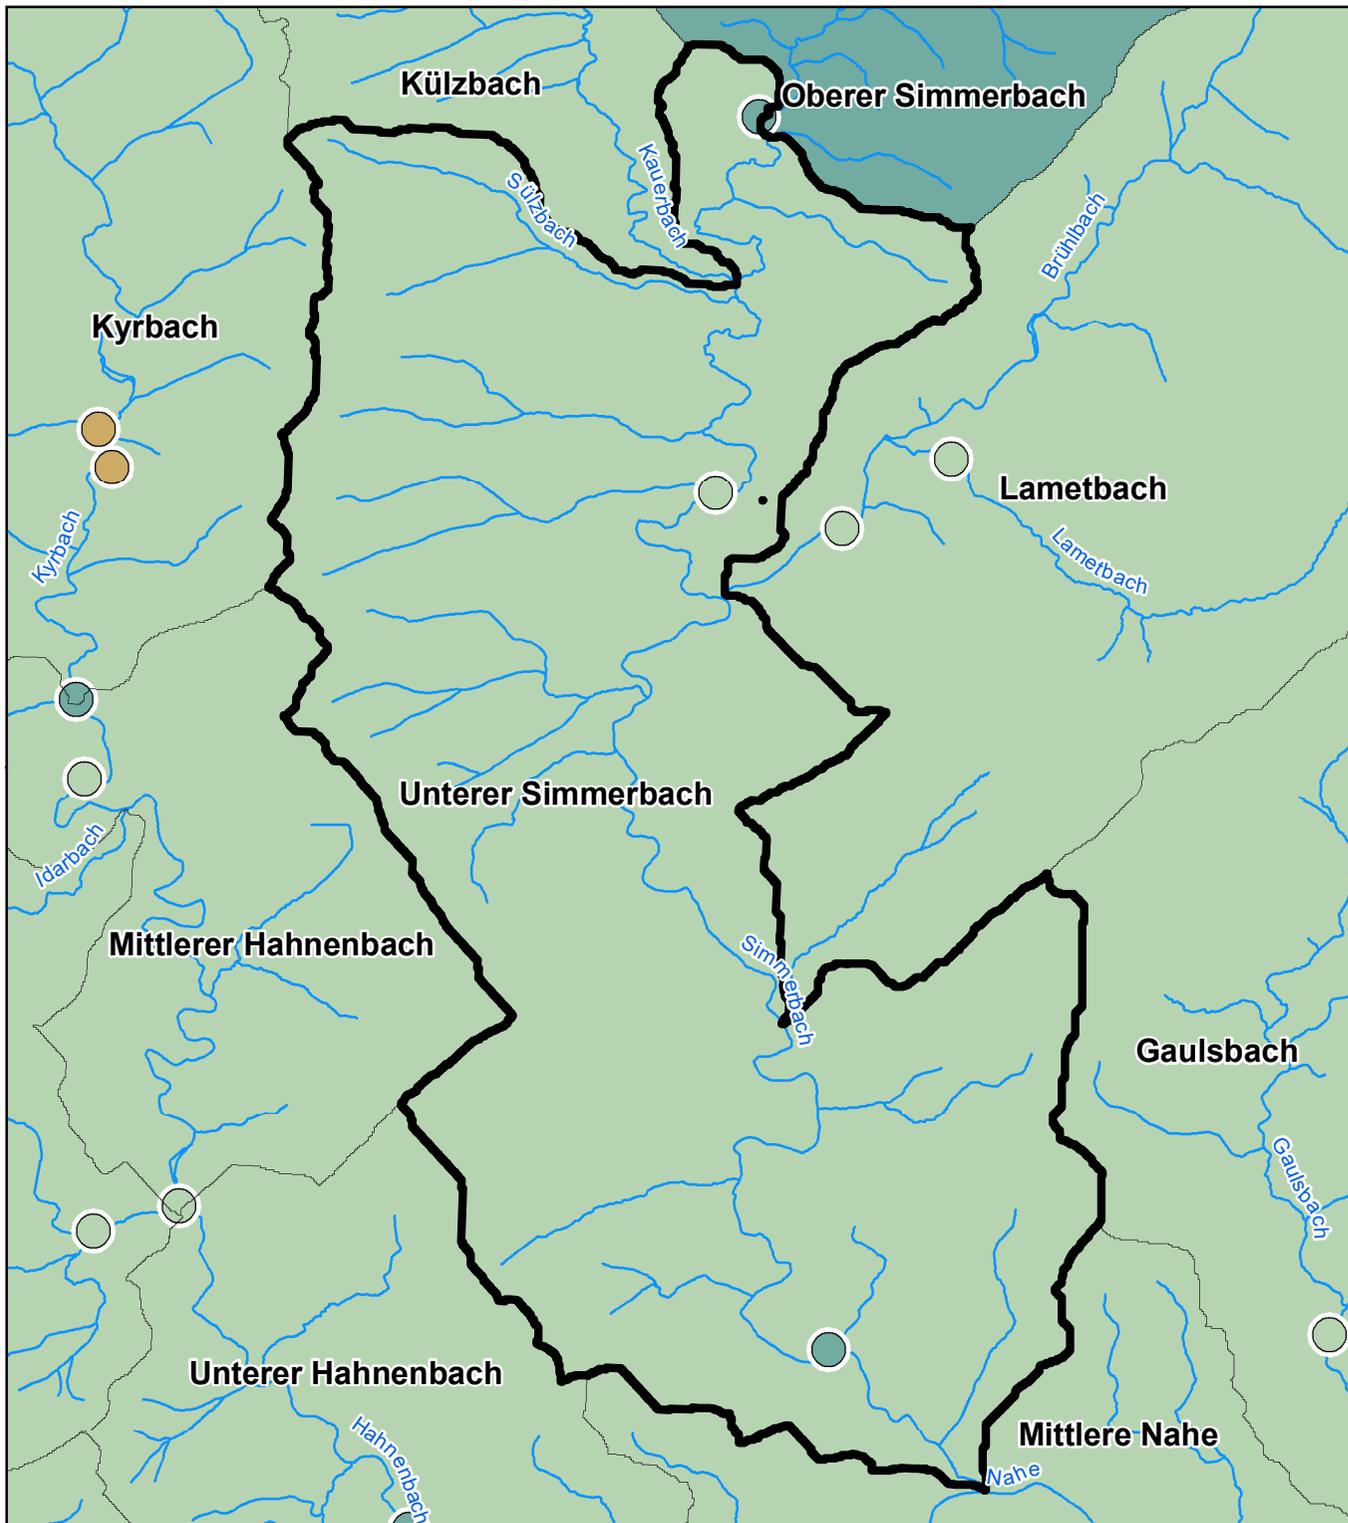
Unterer Simerbach

Zusatzinformation zu Makrozoobenthos: Artenvielfalt Wasserinsekten (EPT) und Wiederbesiedlungspotenzial

Artenzahlen der fließgewässertypischen Insektengruppen der Eintagsfliegen, Steinfliegen und Köcherfliegen (EPT)

im Wasserkörper
(Mittelwert)

an der Messtelle
(n = 703)

E = Ephemeroptera (Eintagsfliege)
P = Plecoptera (Steinfliege)
T = Trichoptera (Köcherfliege)

Biologisches Wiederbesiedlungspotenzial

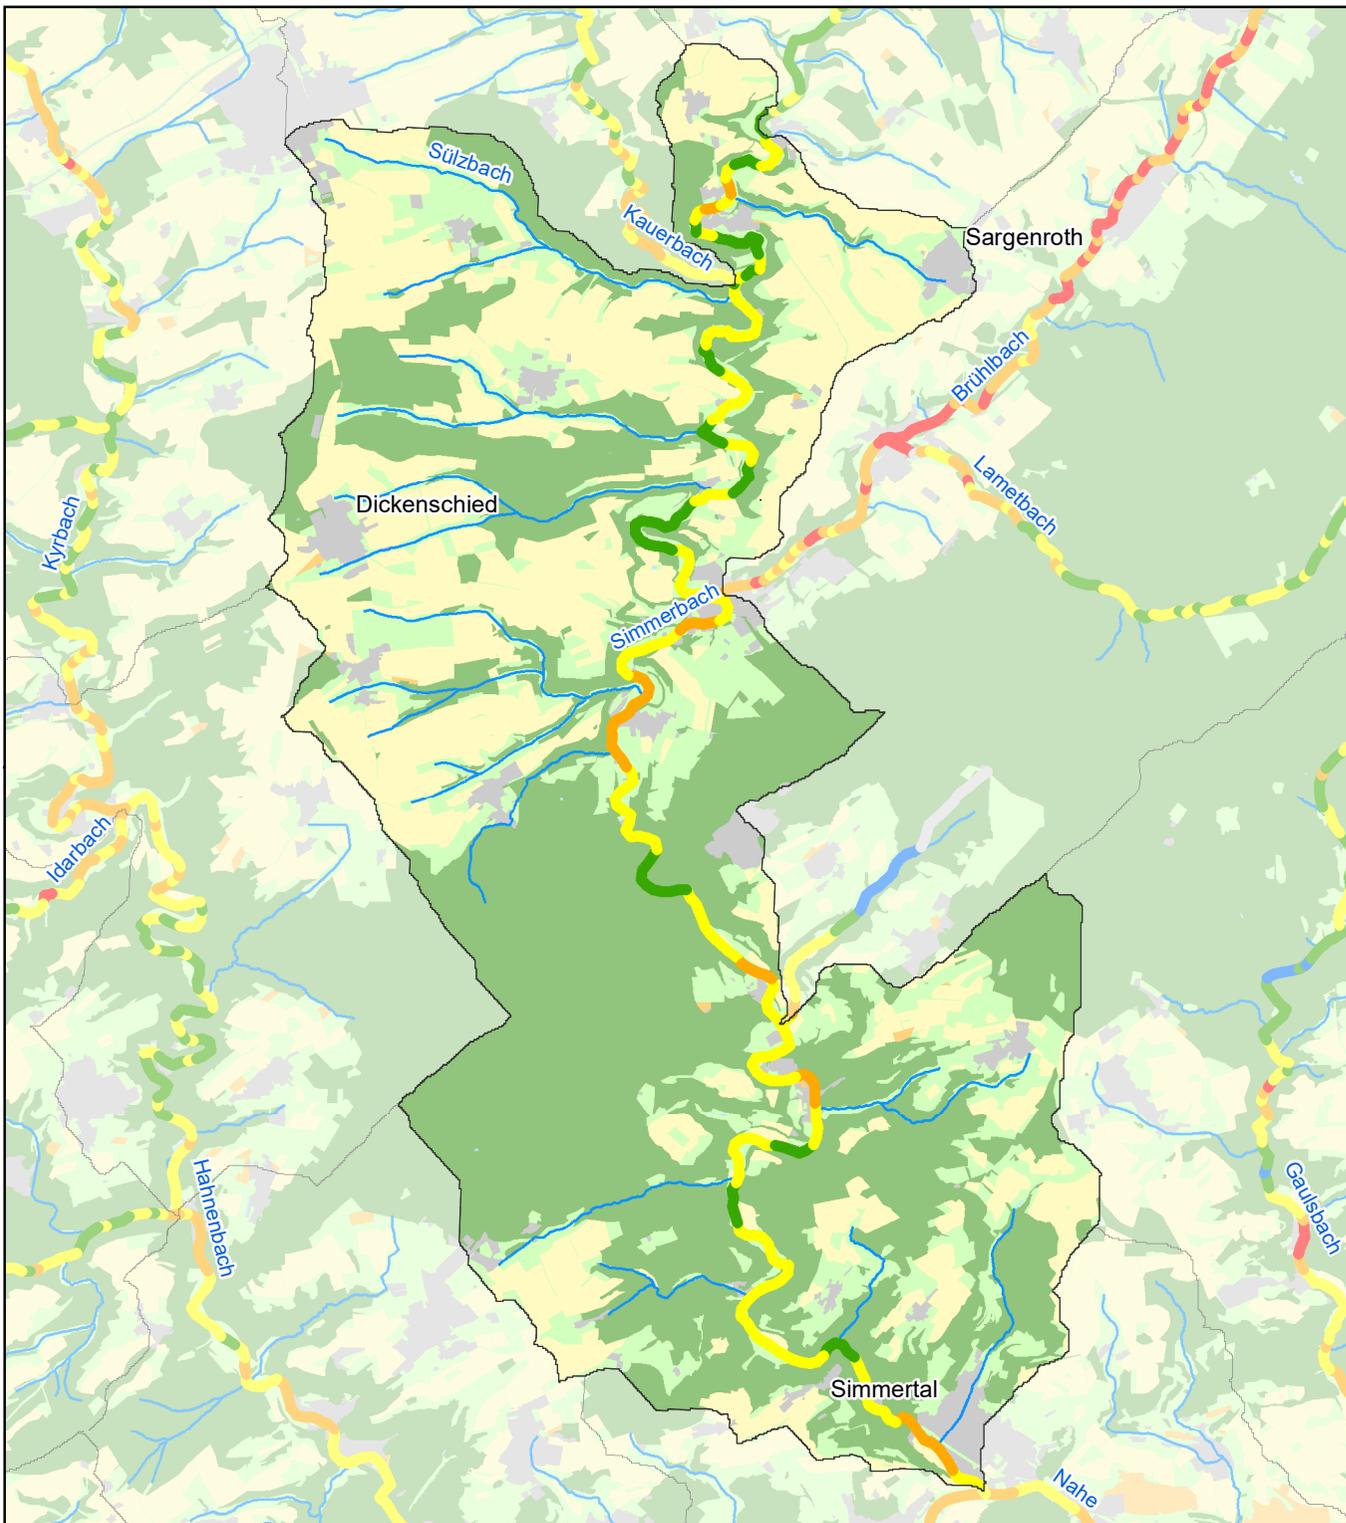
Unterer Simmerbach

Gewässerstruktur- güte (5-stufig)

Gewässerstrukturgüte (5-stufig)

- sehr gut
- gut
- mäßig
- unbefriedigend
- schlecht
- nicht bewertet

Strukturgüte (5 stufig):	3,1	
Beschattung:	42,28	% mit Beschattung
Habitatqualität:	15,77	% gute Habitatqualität
Entwicklungsbedarf:	61,07	% mit Entwicklungsbedarf
