Wasserkörper-Steckbrief

Unterer Speyerbach

2378000000_3

Speyerbach

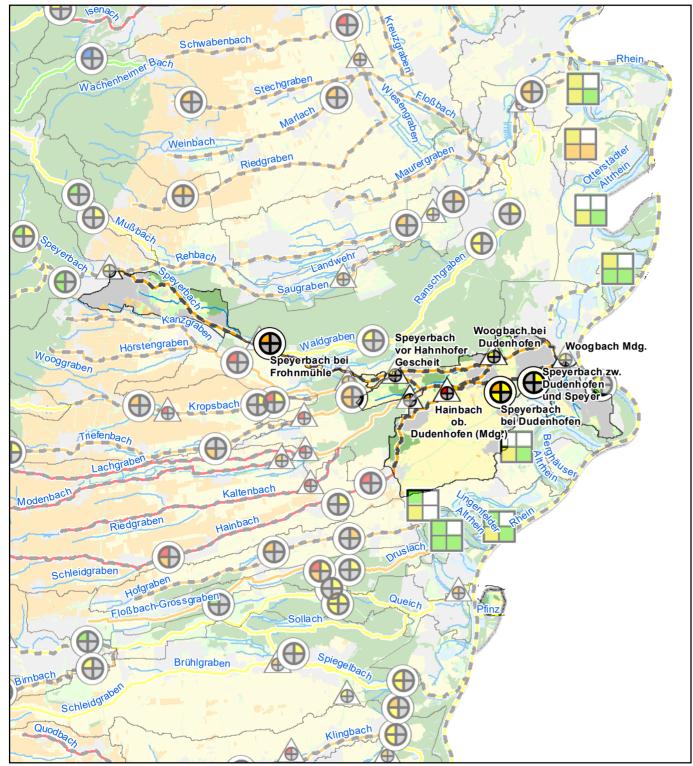
Biologie

Bewertung des Wasserkörpers	6
	2021
Ökol. Zustand:	4
Makrozoobenthos:	4
Makrophyten/Phytobenthos:	3
Fische:	3
Chemischer Zustand:	nicht gut
Flußgebietspezifische Schadstoffe (UQN):	UQN eingehalter

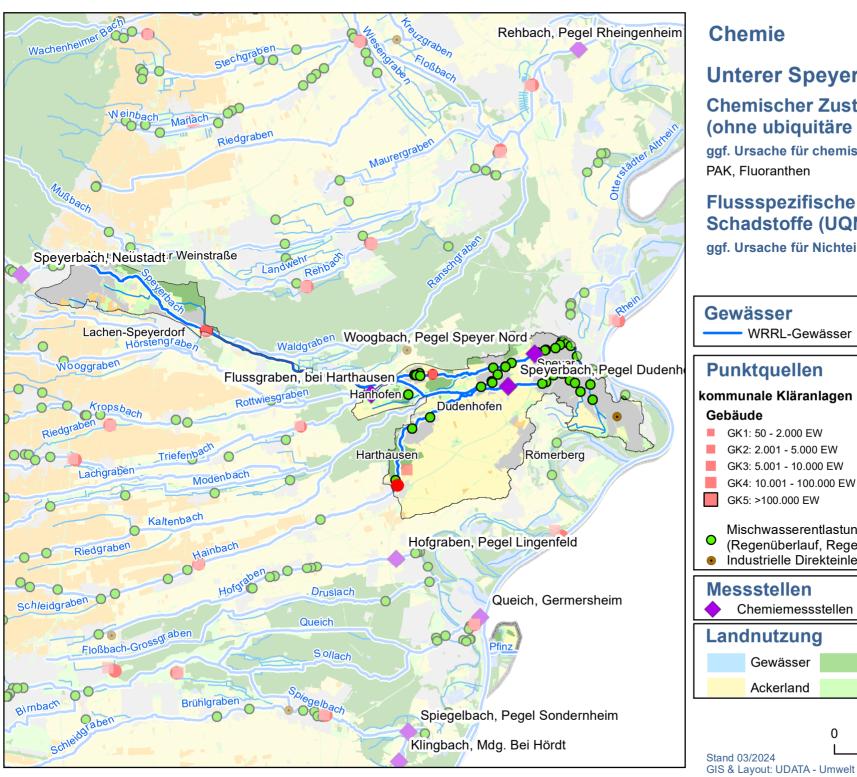
Chemischer Zustand (ohne ubiquitäre Stoffe):

nicht gut

Flussspezifische Schadstoffe (UQN):

UQN eingehalten

Punktquellen

Chemiemessstellen
