# Wasserkörper-Steckbrief

**Unterer Ueßbach**

**2684000000\_2**

**Ruwer-Drohn/Salm-Lieser**

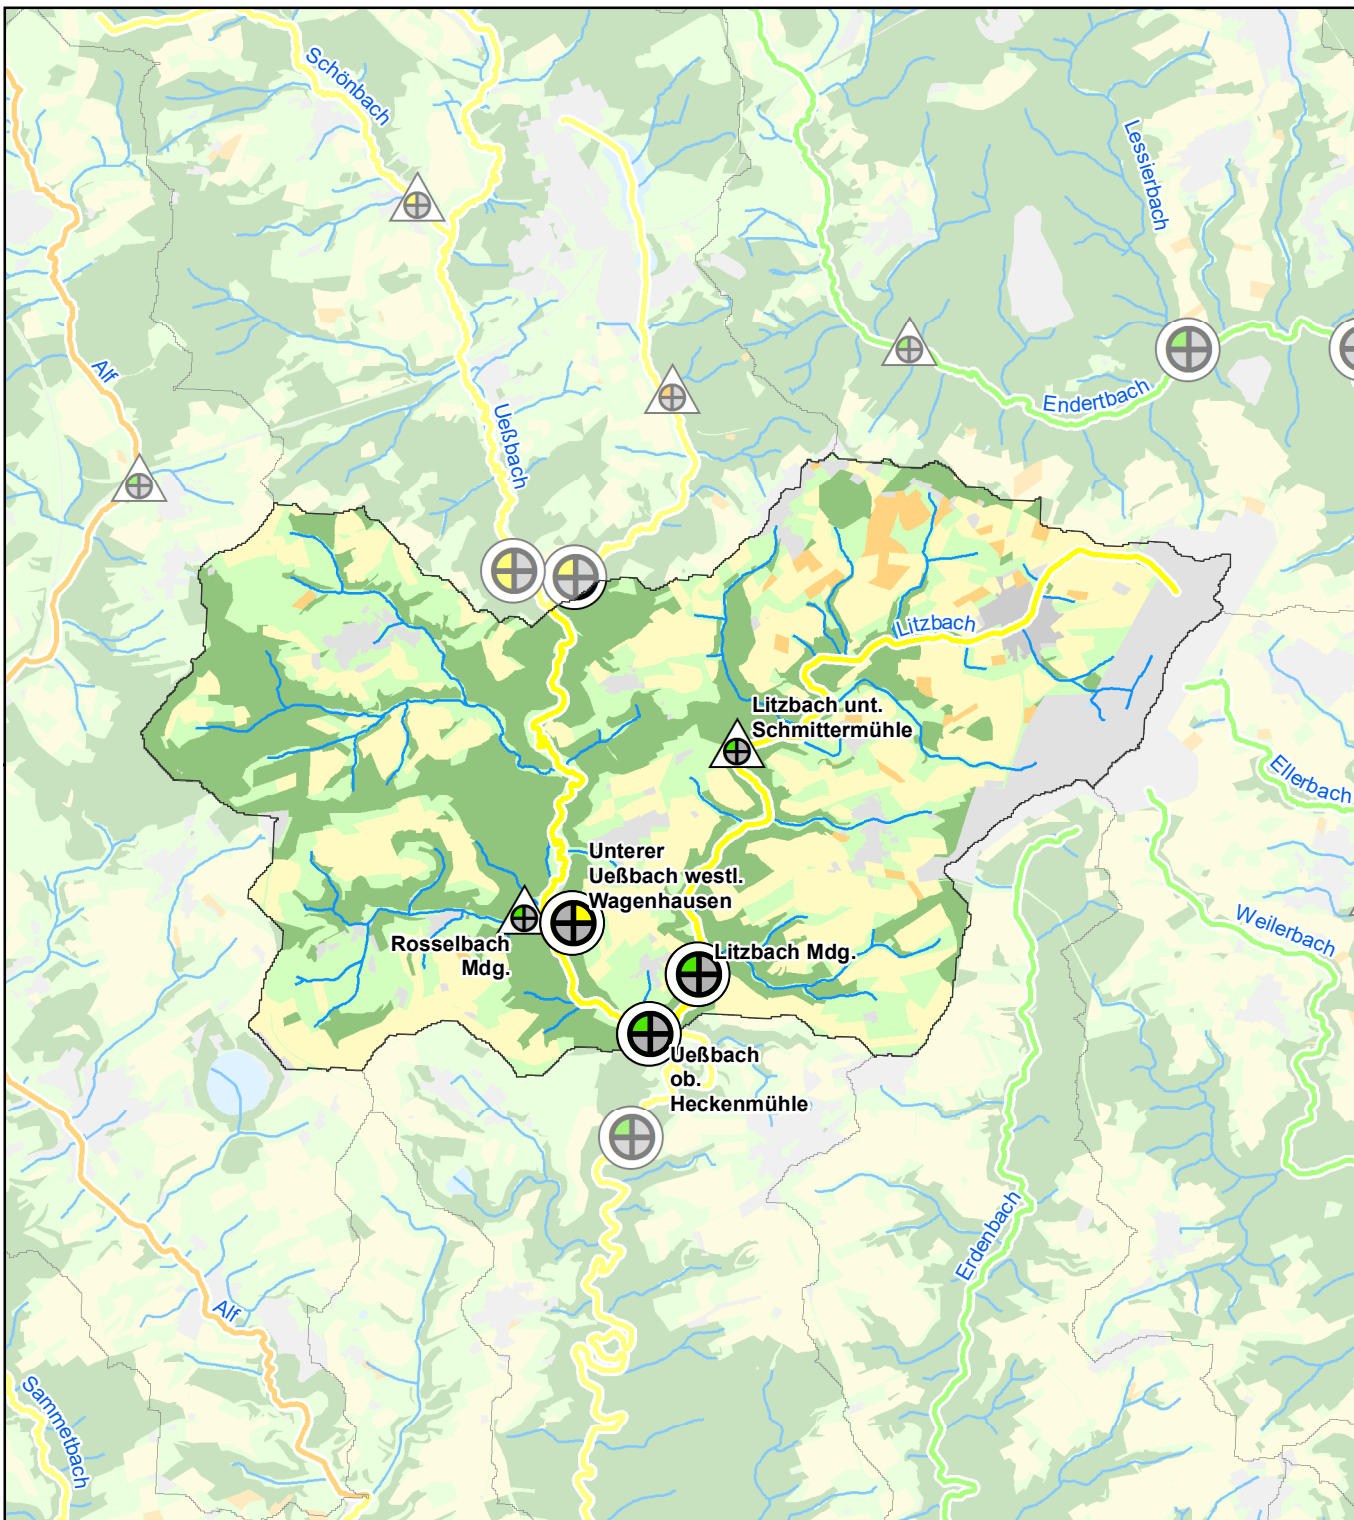
## Unterer Ueßbach

### Biologie

**Wasserkörperbewertung**  
**Ökologischer Zustand /**  
**Ökologisches Potenzial**

**Wasserkörperbewertung**  
**Biologische Qualitäts-**  
**komponenten**

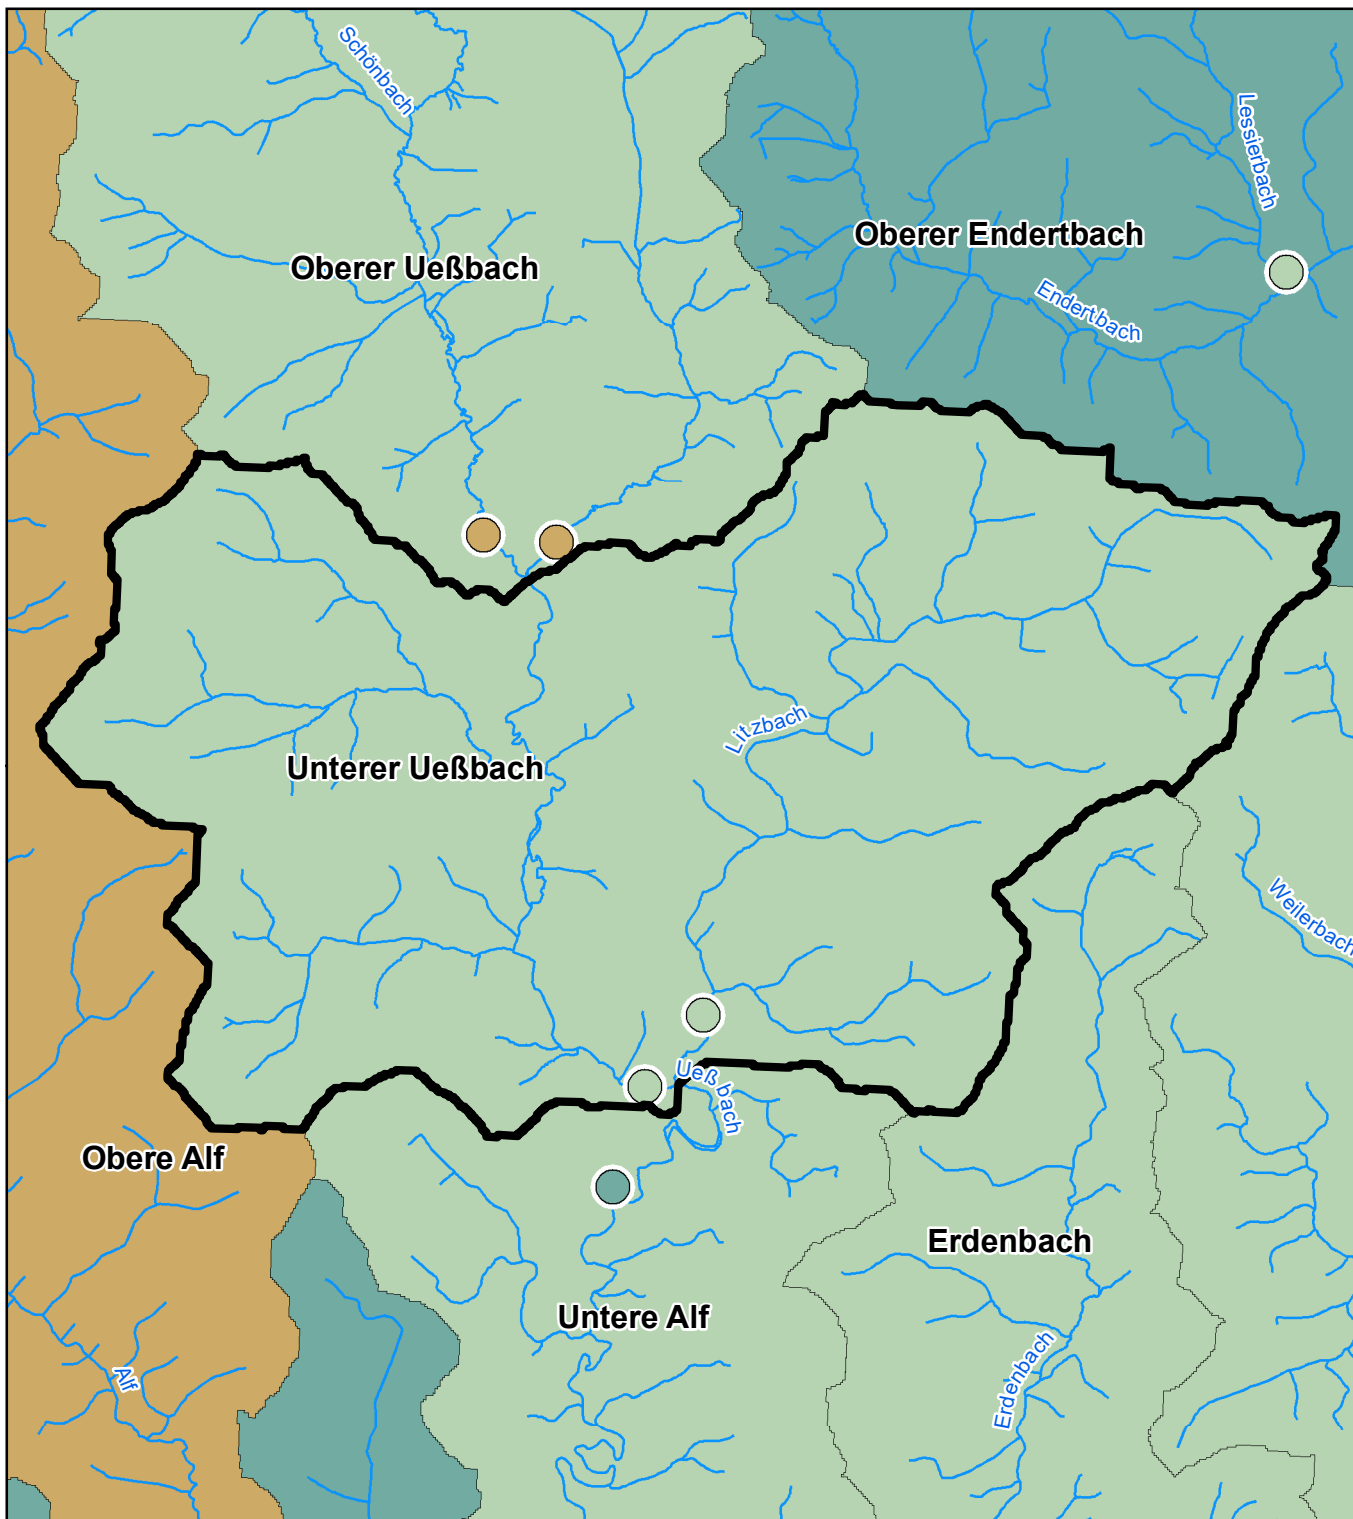
### Unterer Ueßbach

## Zusatzinformation zu Makrozoobenthos: Artenvielfalt Wasserinsekten (EPT) und Wiederbesiedlungspotenzial

Artenzahlen der fließgewässertypischen Insektengruppen der Eintagsfliegen, Steinfliegen und Köcherfliegen (EPT)

E = Ephemeroptera (Eintagsfliege)  
P = Plecoptera (Steinfliege)  
T = Trichoptera (Köcherfliege)

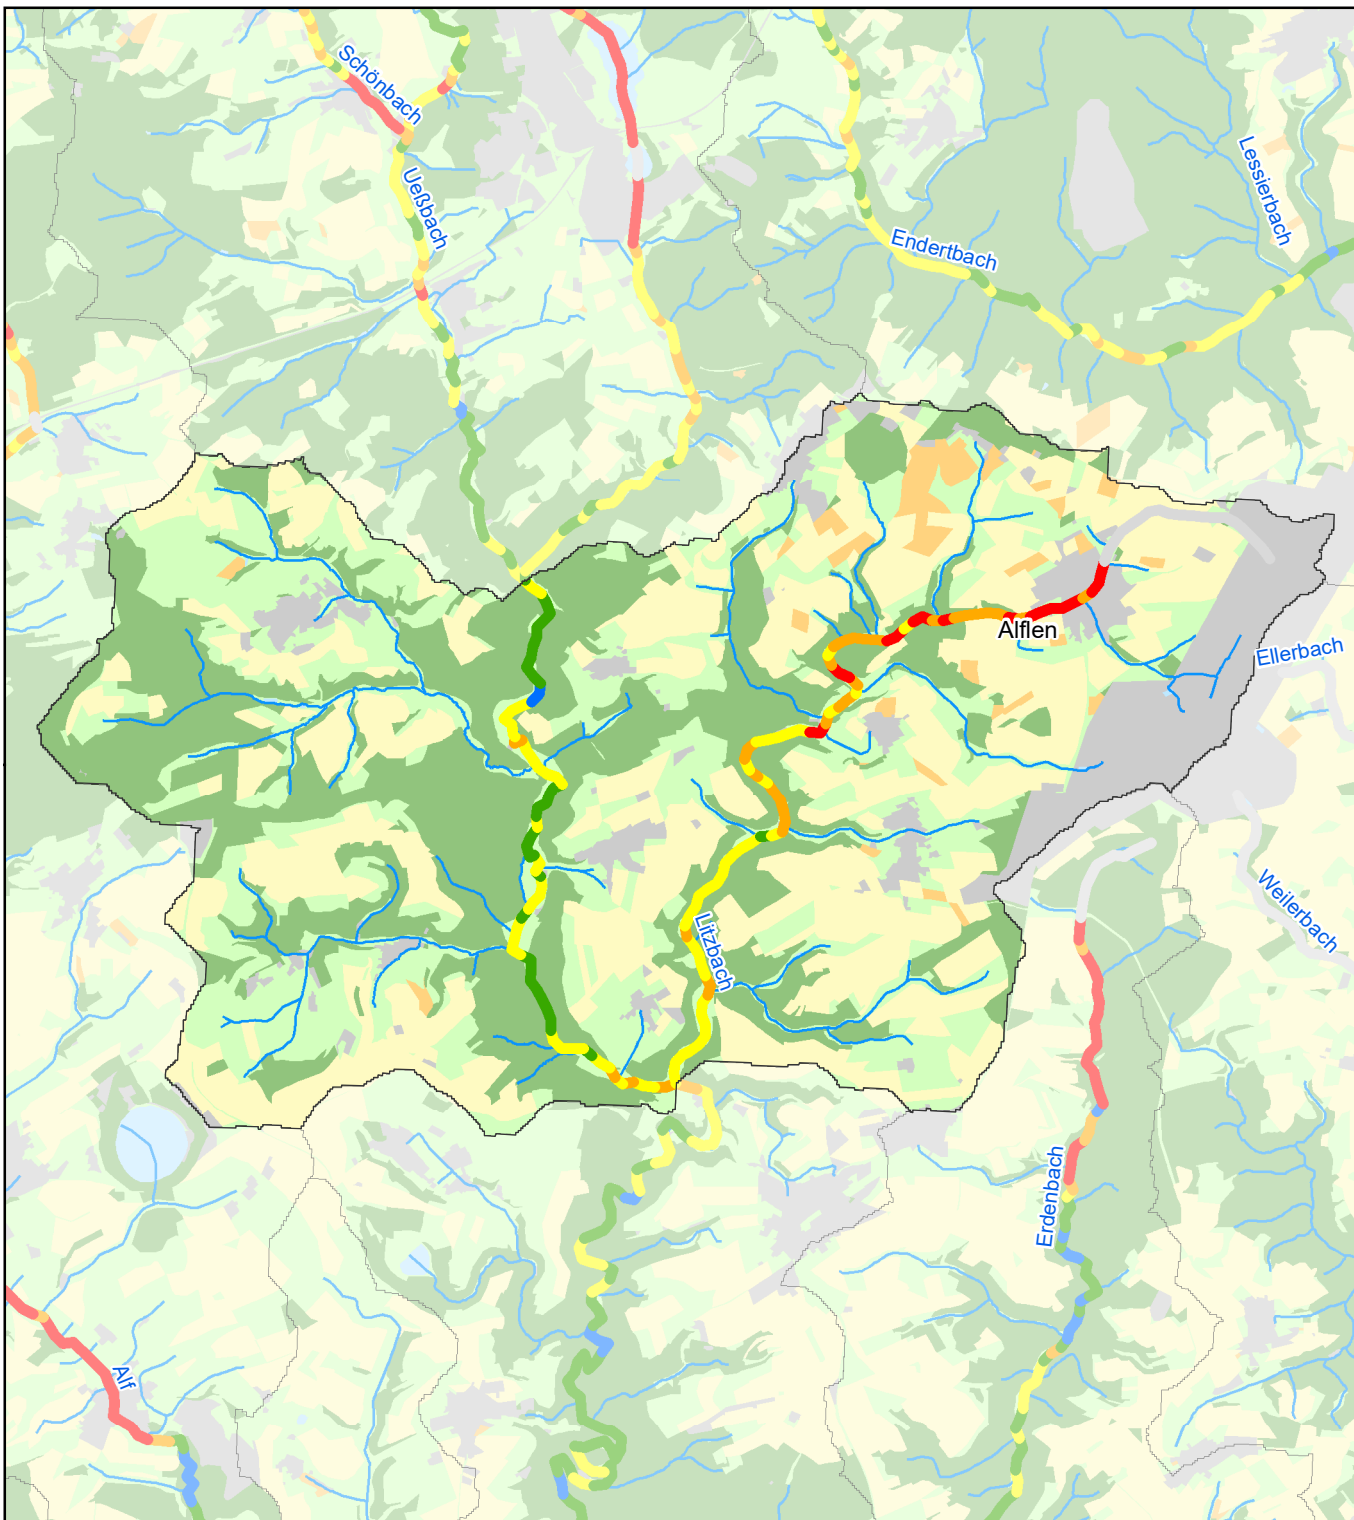
## Unterer Ueßbach

### Gewässerstrukturgüte (5-stufig)
