Wasserkörper-Steckbrief

Daadenbach

2722800000_0

Sieg

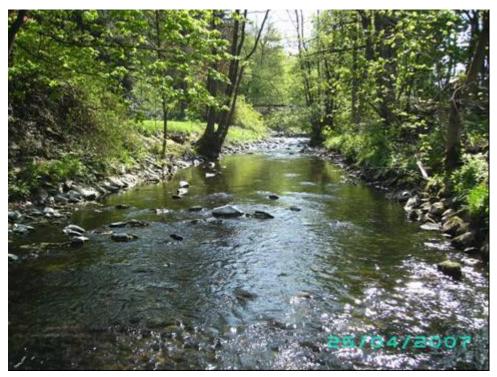
Foto

Berichtsmessstelle MZB: Daadenbach unterhalb Schutzbach

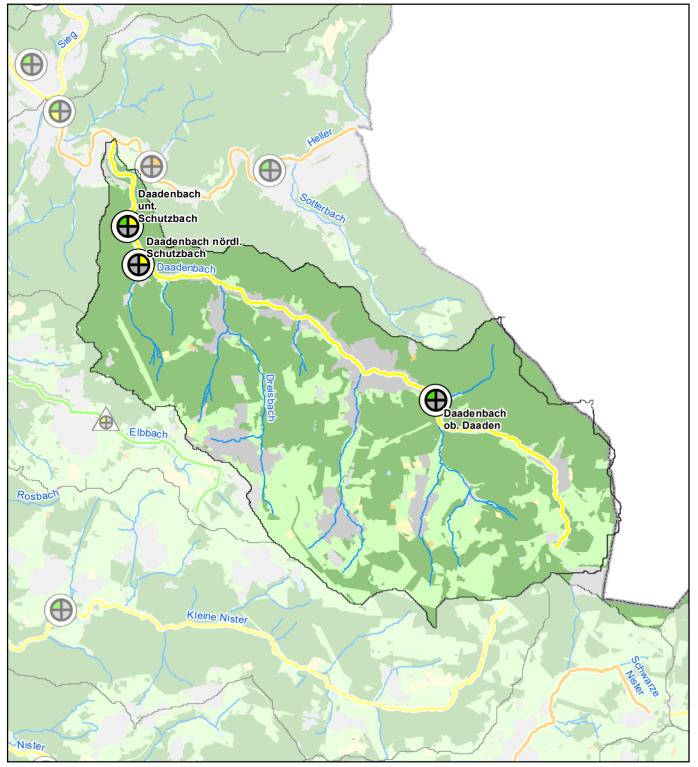
Biologie

Bewertung der Messstellen 2021

•	Daadenbach oh. Daaden	Daadenbach unt. Schutzbach	Daadenbach nördl.
Makrozoobenthos:	2	2	0
Makrophyten/Phytobenthos	. 0	0	0
Saprobie:	2	2	0
Allg. Degradation:	2	2	0
Fische:	0	0	3

O2 Mini.	Som. Temp.	BSB5	pH-Wert	NH4-N	Nitrit-N	TOC	GesP	PO4-P	CI-
ACP-Orientierungswert eingehalten?:	ja	nein	ja	nein	ja	ja	ja	ja	ja	ja

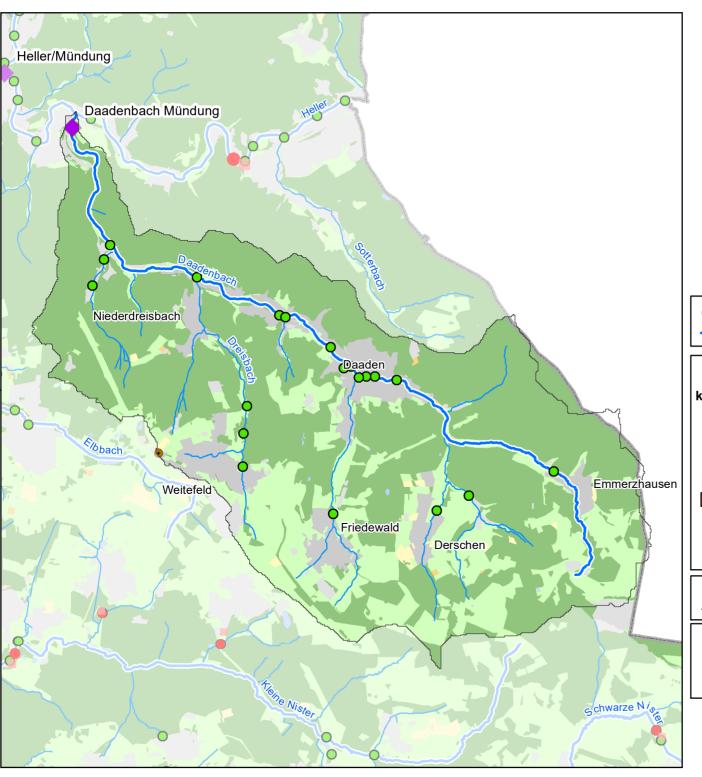
Chemie

Chemischer Zustand (ohne ubiquitäre Stoffe):

gut

Flussspezifische Schadstoffe (UQN):

UQN eingehalten

Punktquellen

kommunale Kläranlagen

- Mischwasserentlastungs- bzw. -behandlungsanlage
- (Regenüberlauf, Regenüberlaufbecken)
- Industrielle Direkteinleiter (ohne Gewähr)

Chemiemessstellen

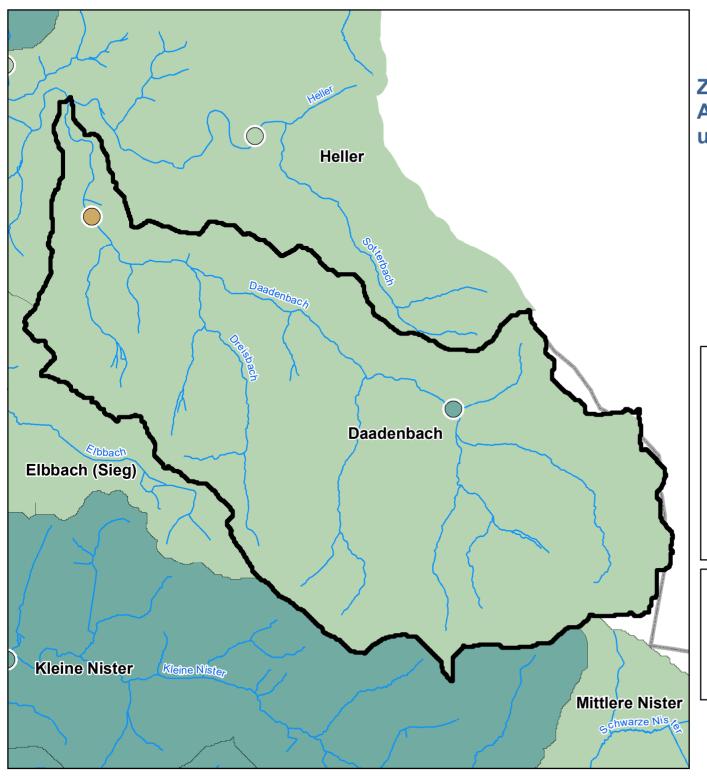
Zusatzinformation zu Makrozoobenthos: Artenvielfalt Wasserinsekten (EPT) und Wiederbesiedlungspotenzial

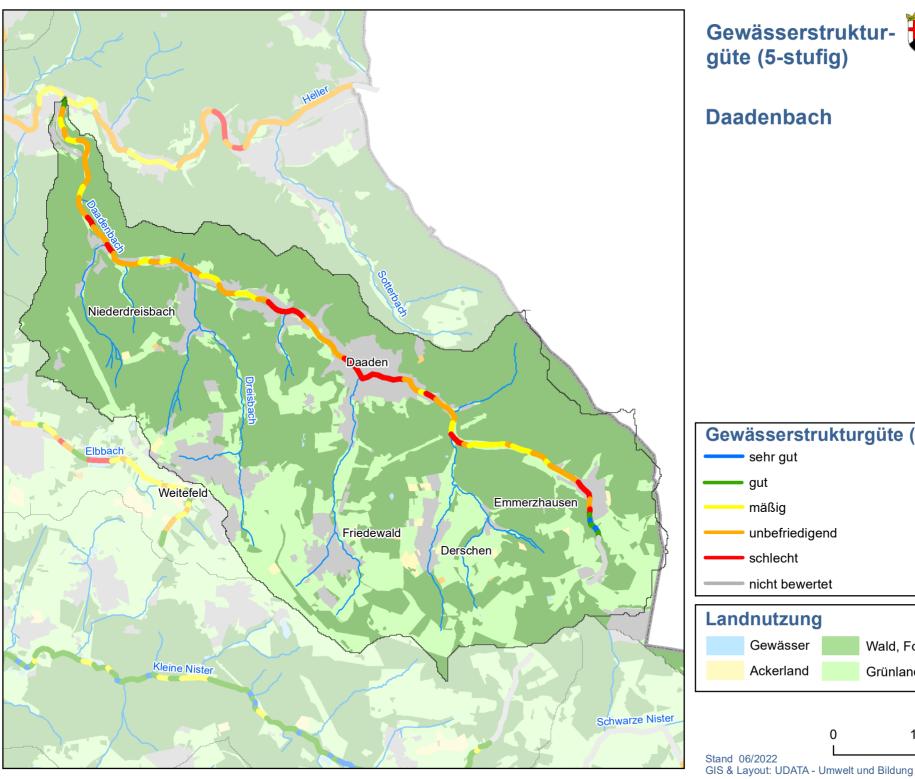
Gewässerstrukturgüte (5-stufig)

Strukturgüte (5 stufig): 3.9
