Wasserkörper-Steckbrief

Oberer Erlenbach

2375420000_1

Sauerbach/Queich-Klingbach/Wieslauter

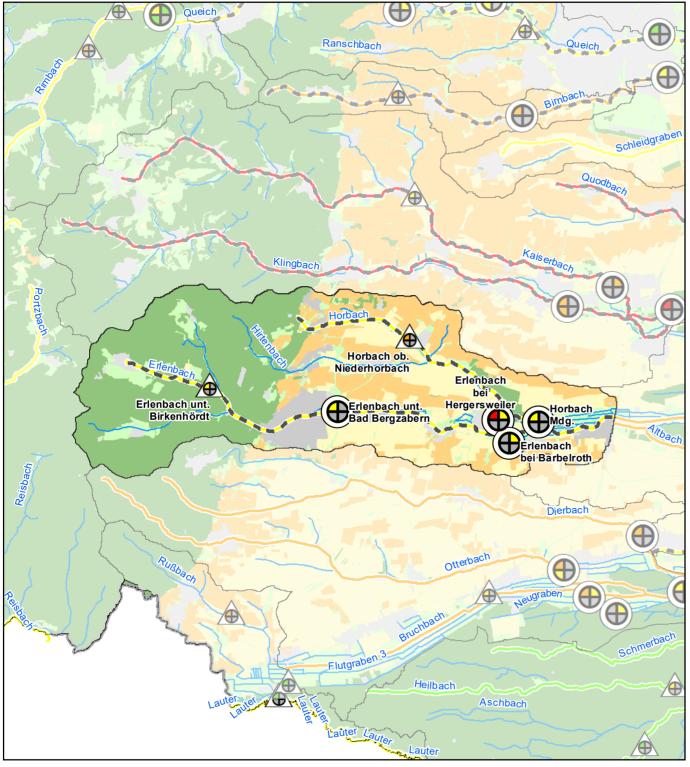
Biologie

Oberer Erlenbach

Bewertung des Wasserkörpers	
	2021
Ökol. Zustand:	3
Makrozoobenthos:	3
Makrophyten/Phytobenthos:	0
Fische:	3
Chemischer Zustand:	gut
Flußgebietspezifische Schadstoffe (UQN): UQN	nicht eingehalte

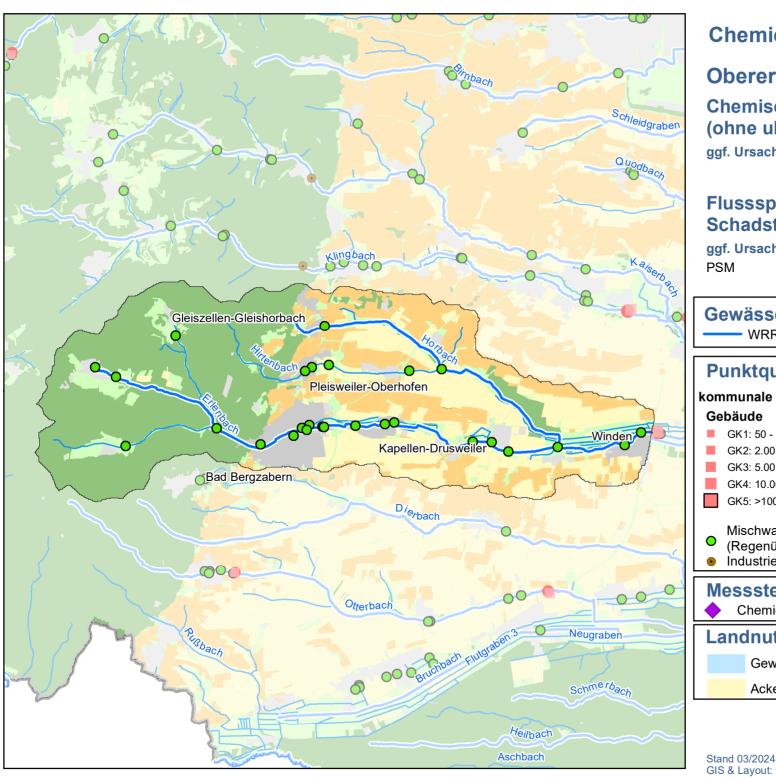
Chemie

Oberer Erlenbach

Chemischer Zustand (ohne ubiquitäre Stoffe):

gut

Flussspezifische Schadstoffe (UQN):

UQN nicht eingehalten

ggf. Ursache für Nichteinhaltung UQN:

PSM

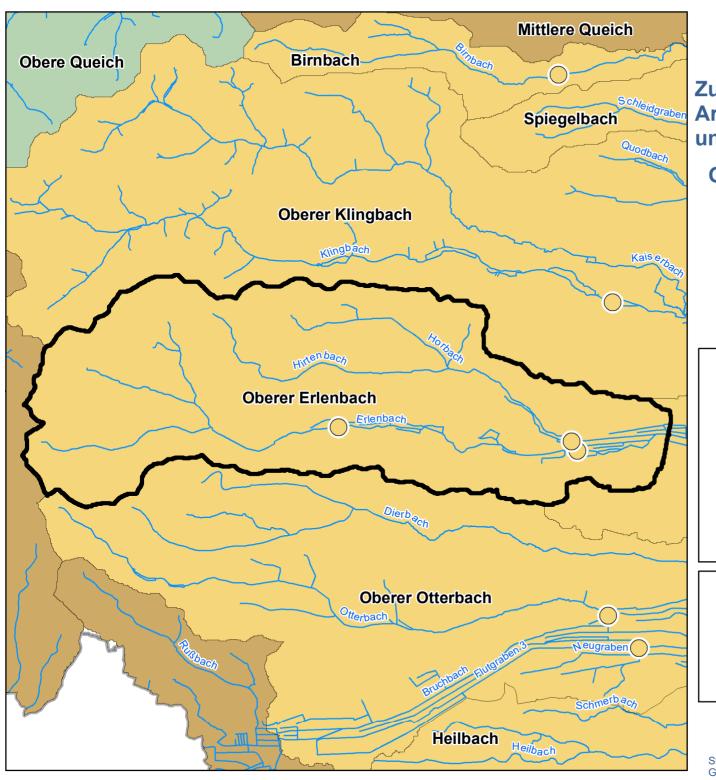
Zusatzinformation zu Makrozoobenthos: Artenvielfalt Wasserinsekten (EPT) und Wiederbesiedlungspotenzial

Oberer Erlenbach
