# Wasserkörper-Steckbrief

**Elbbach (Sieg)**

**2723600000\_0**

**Sieg**

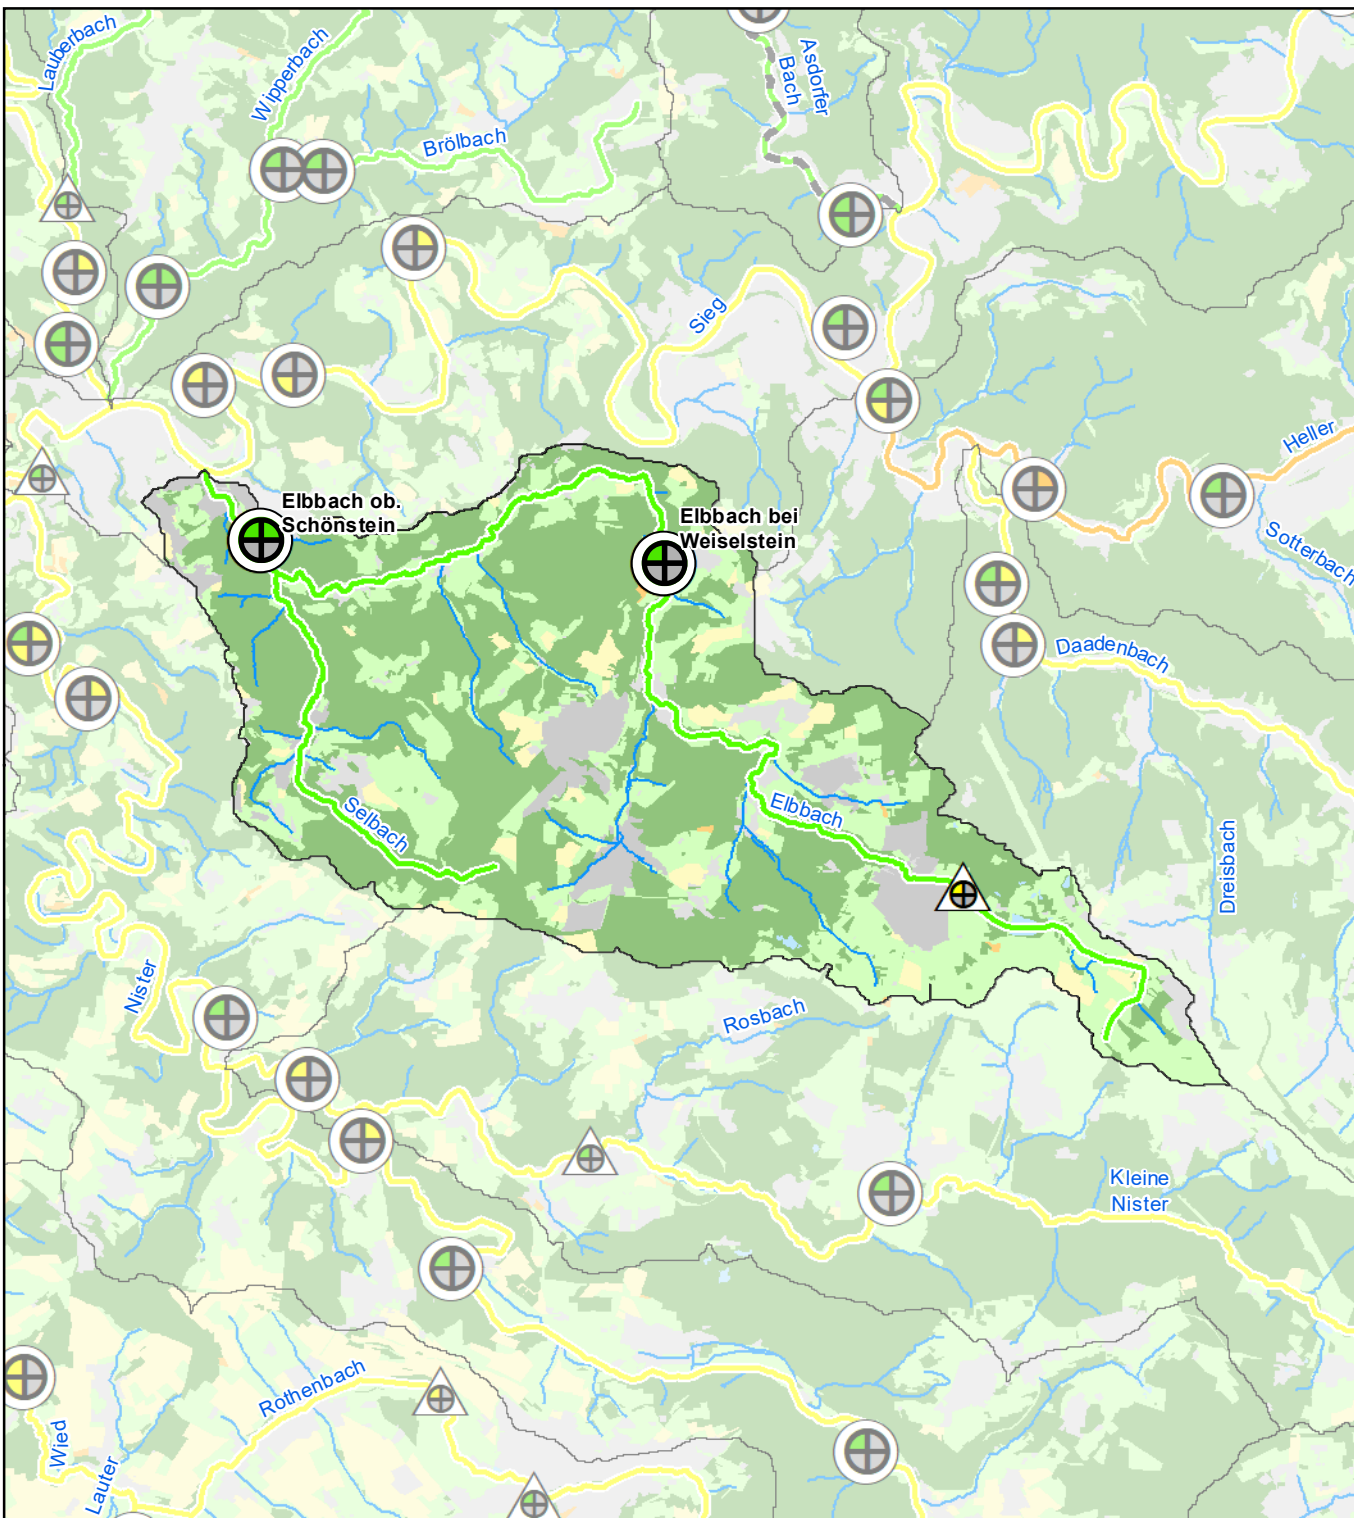
## Elbbach (Sieg)

#### Wasserkörperbewertung Ökologischer Zustand / Ökologisches Potenzial

#### Wasserkörperbewertung Biologische Qualitäts- komponenten

### Bewertung des Wasserkörpers

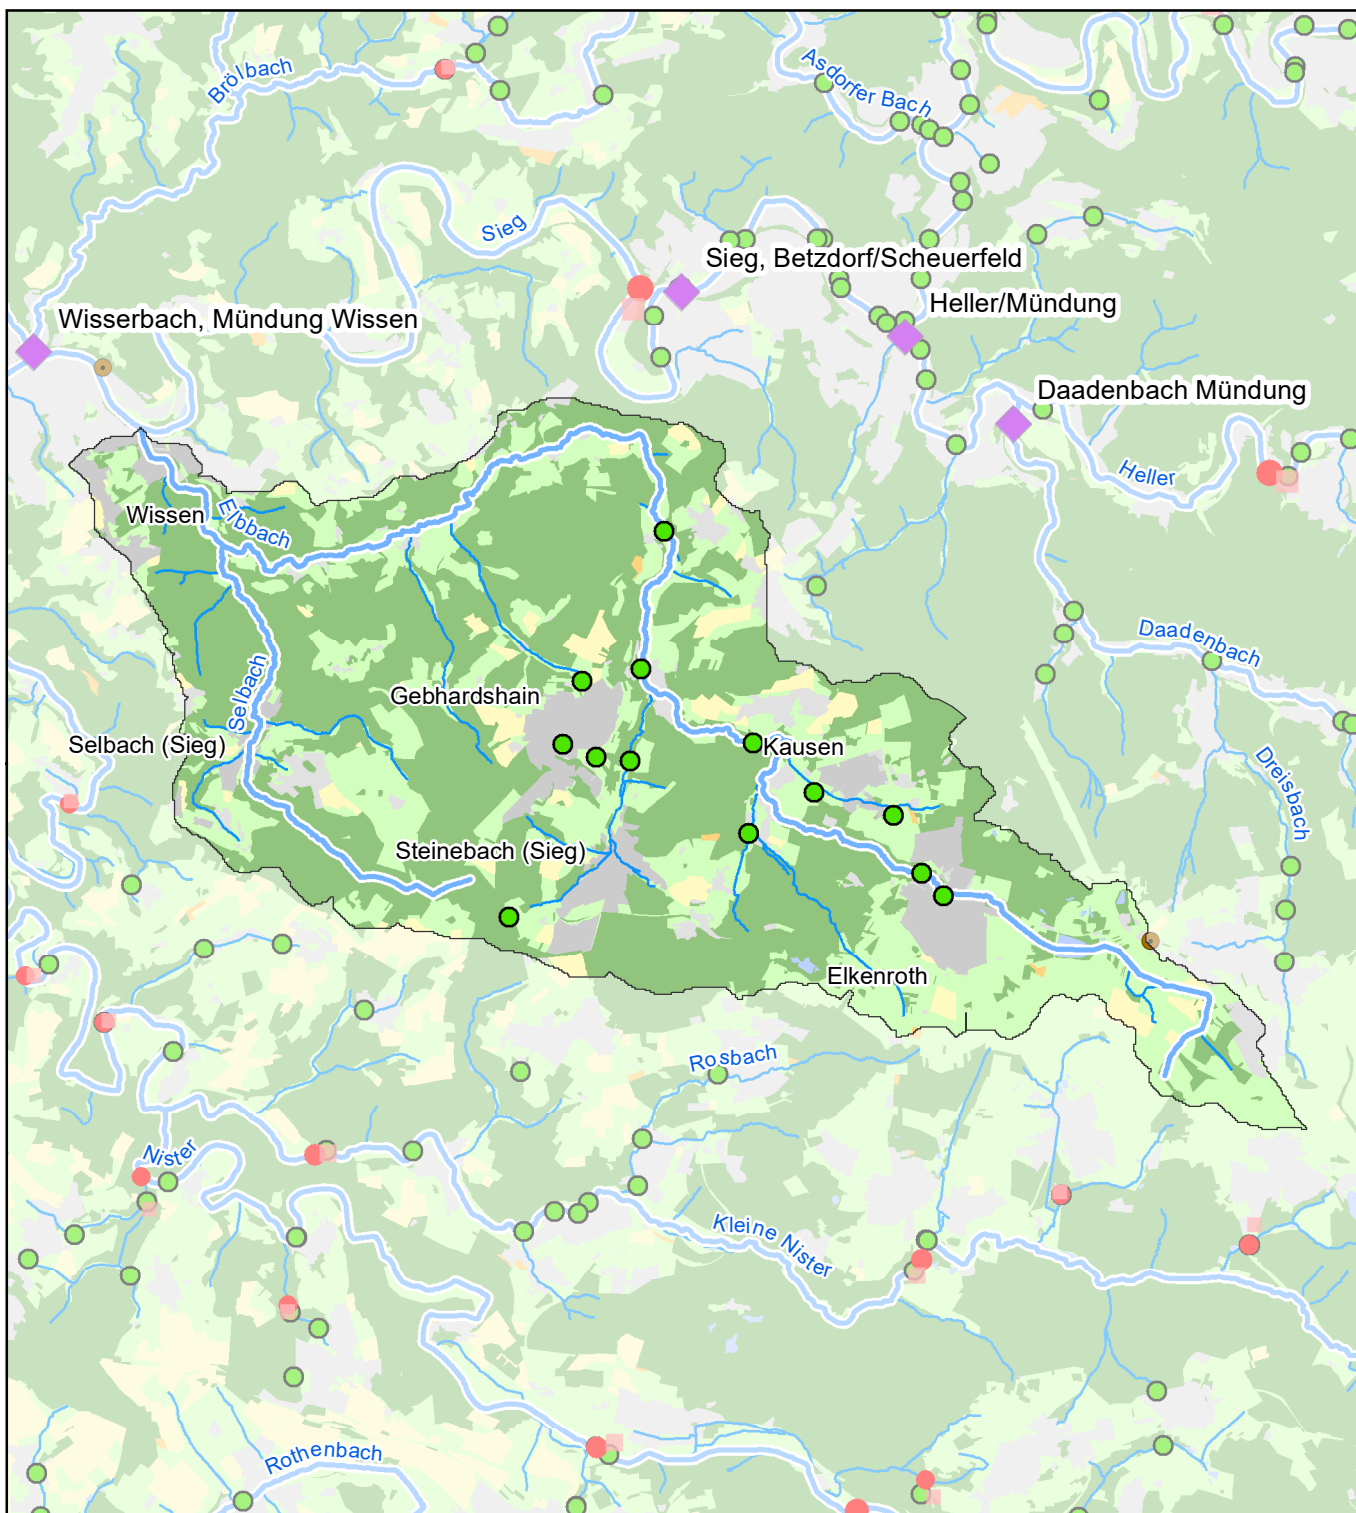
### Elbbach (Sieg)

## Chemie

## Punktquellen

### kommunale Kläranlagen

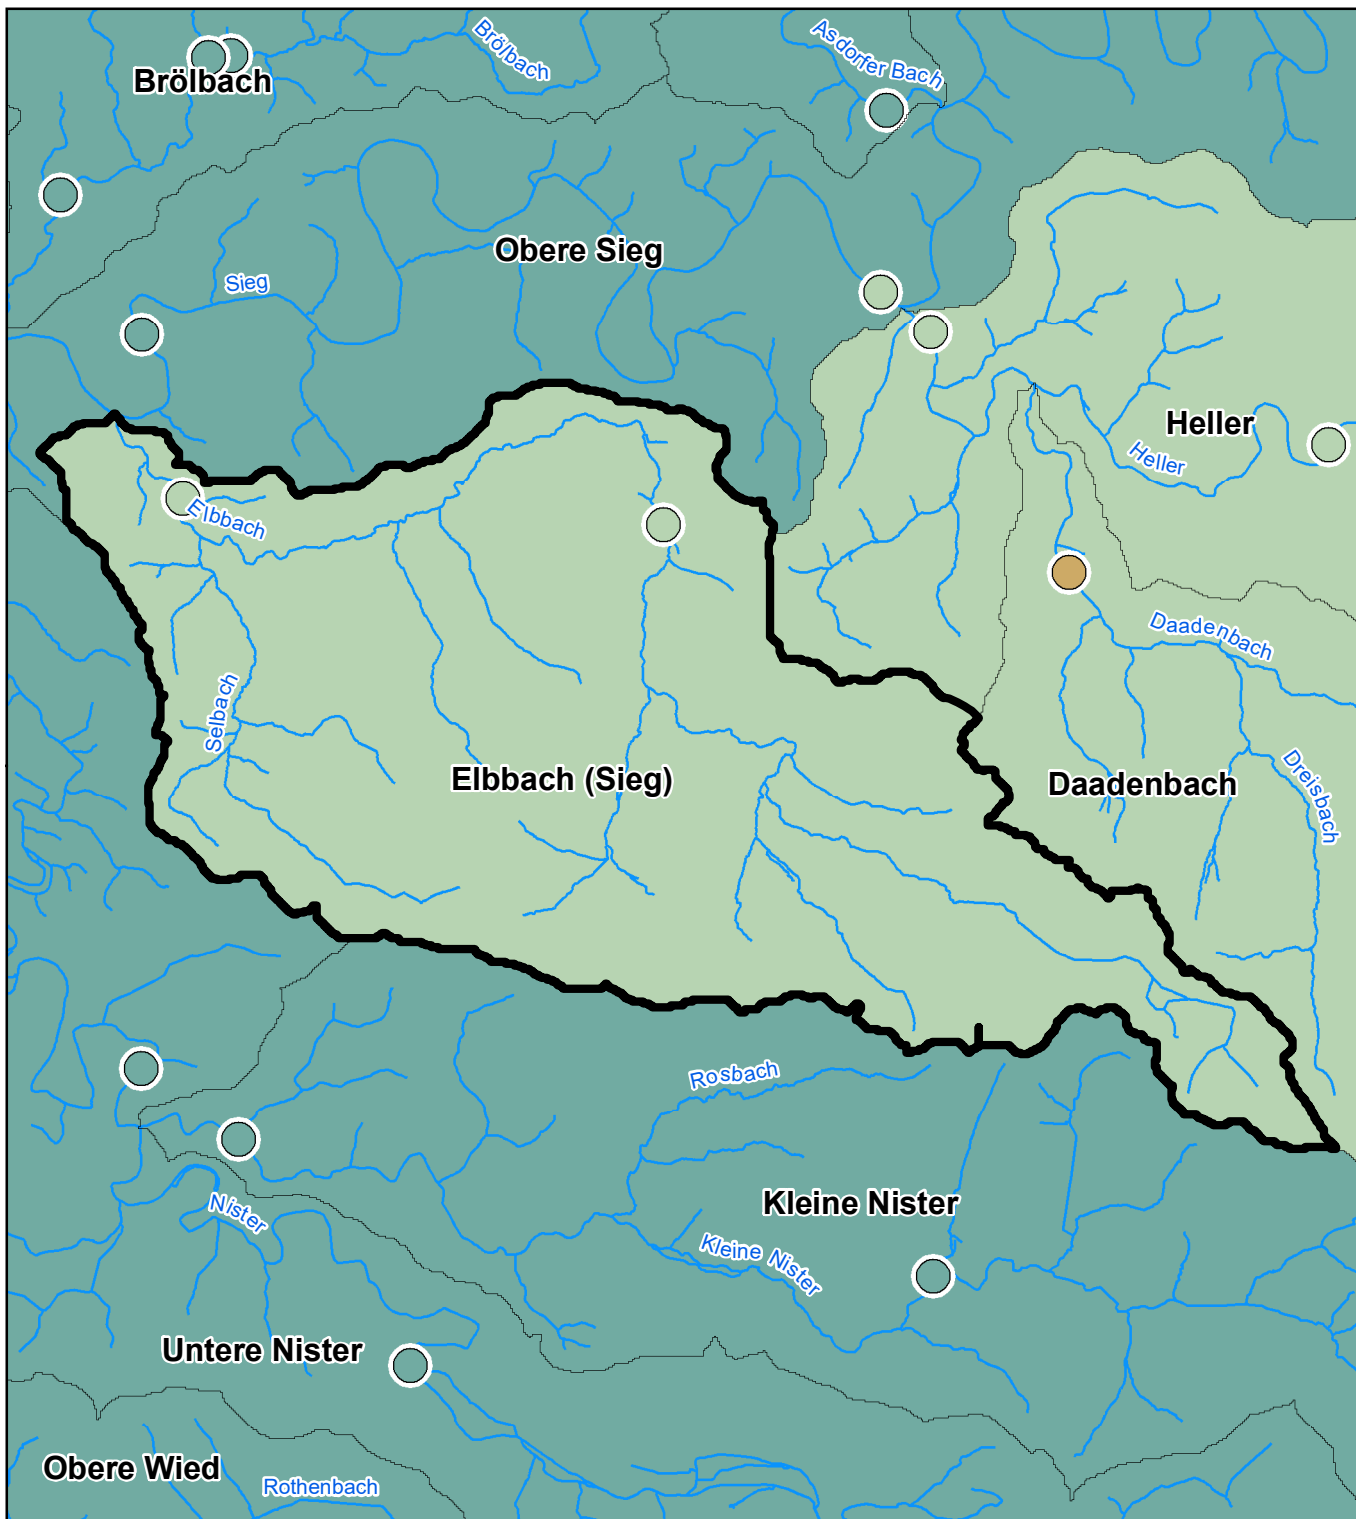
## Zusatzinformation zu Makrozoobenthos: Artenvielfalt Wasserinsekten (EPT) und Wiederbesiedlungspotenzial

Artenzahlen der fließgewässertypischen Insektengruppen der Eintagsfliegen, Steinfliegen und Köcherfliegen (EPT)

im Wasserkörper  
(Mittelwert)

an der Messtelle  
(n = 703)

E = Ephemeroptera (Eintagsfliege)  
P = Plecoptera (Steinfliege)  
T = Trichoptera (Köcherfliege)
