# Wasserkörper-Steckbrief

**Unterer Guldenbach**

**2549600000\_3**

**Obere Nahe/Untere Nahe**

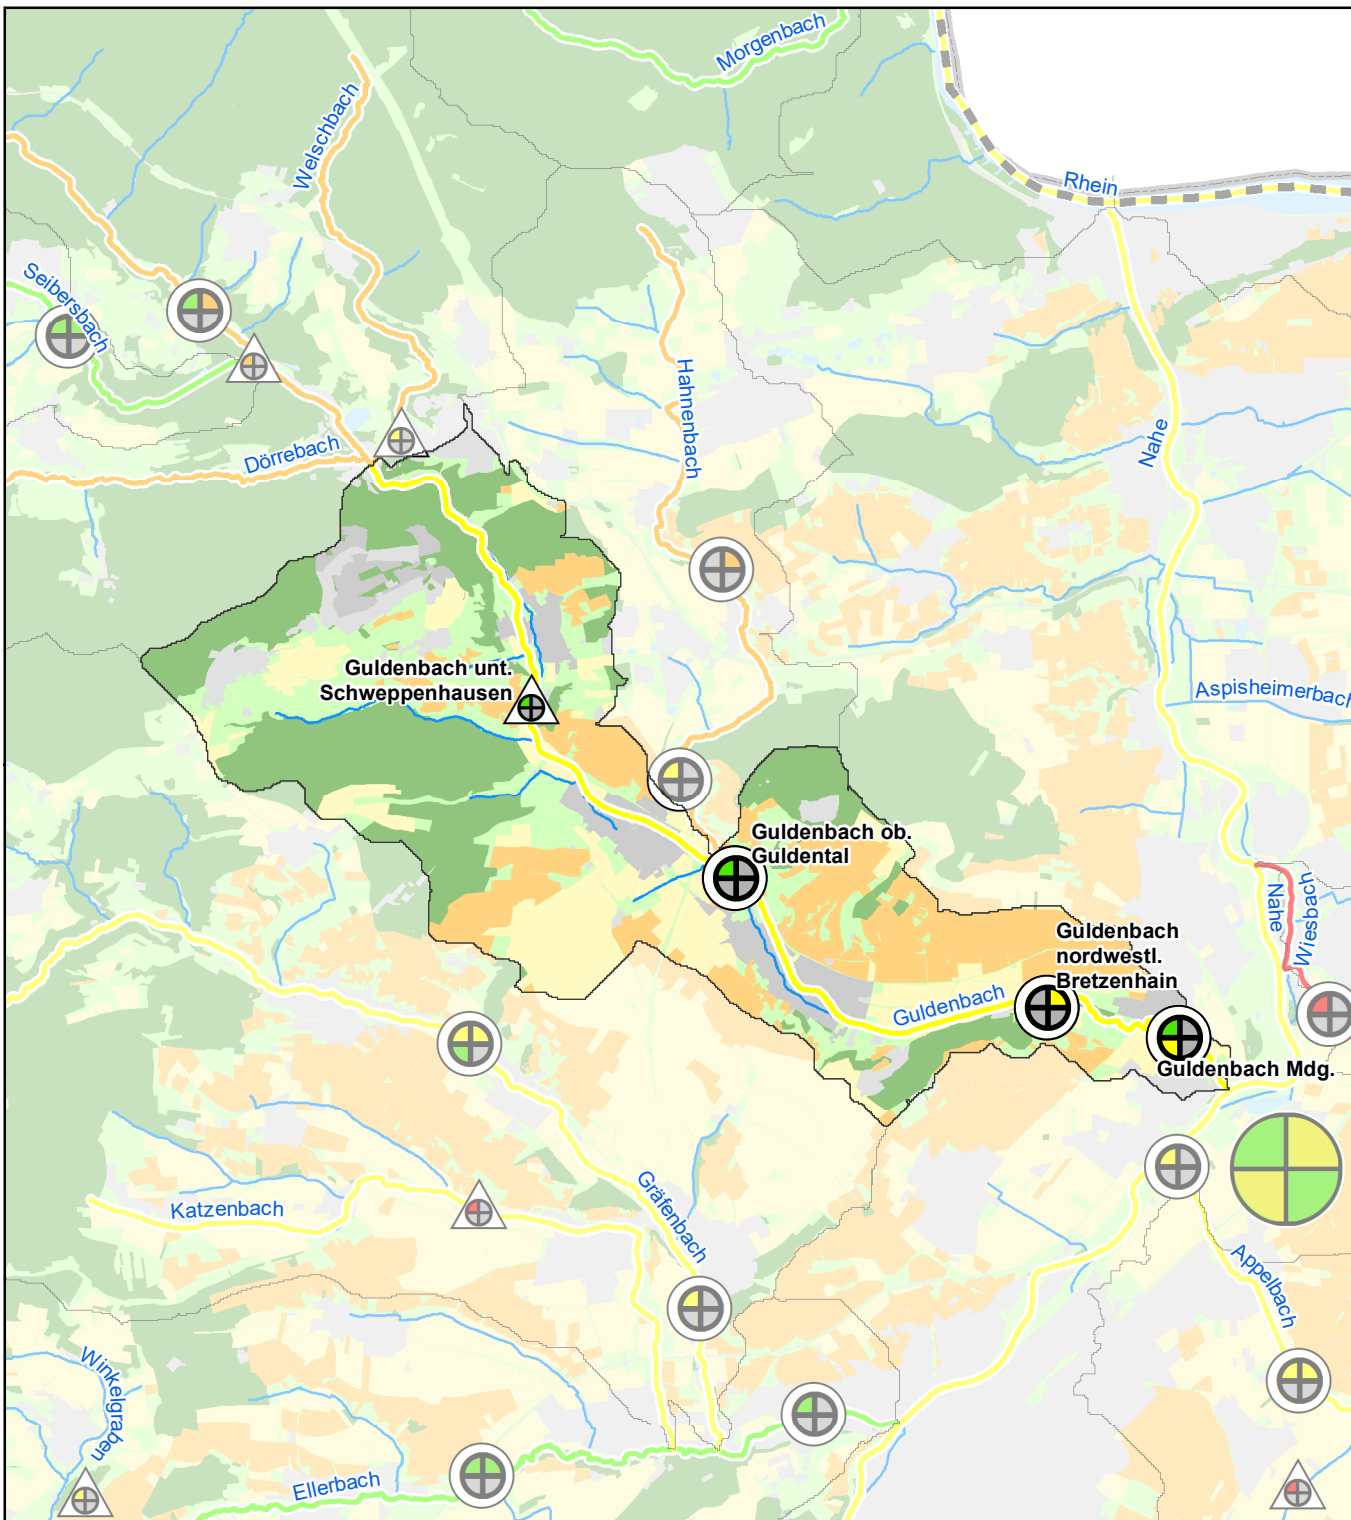
## Unterer Guldenbach

#### Wasserkörperbewertung Ökologischer Zustand / Ökologisches Potenzial

#### Wasserkörperbewertung Biologische Qualitäts- komponenten

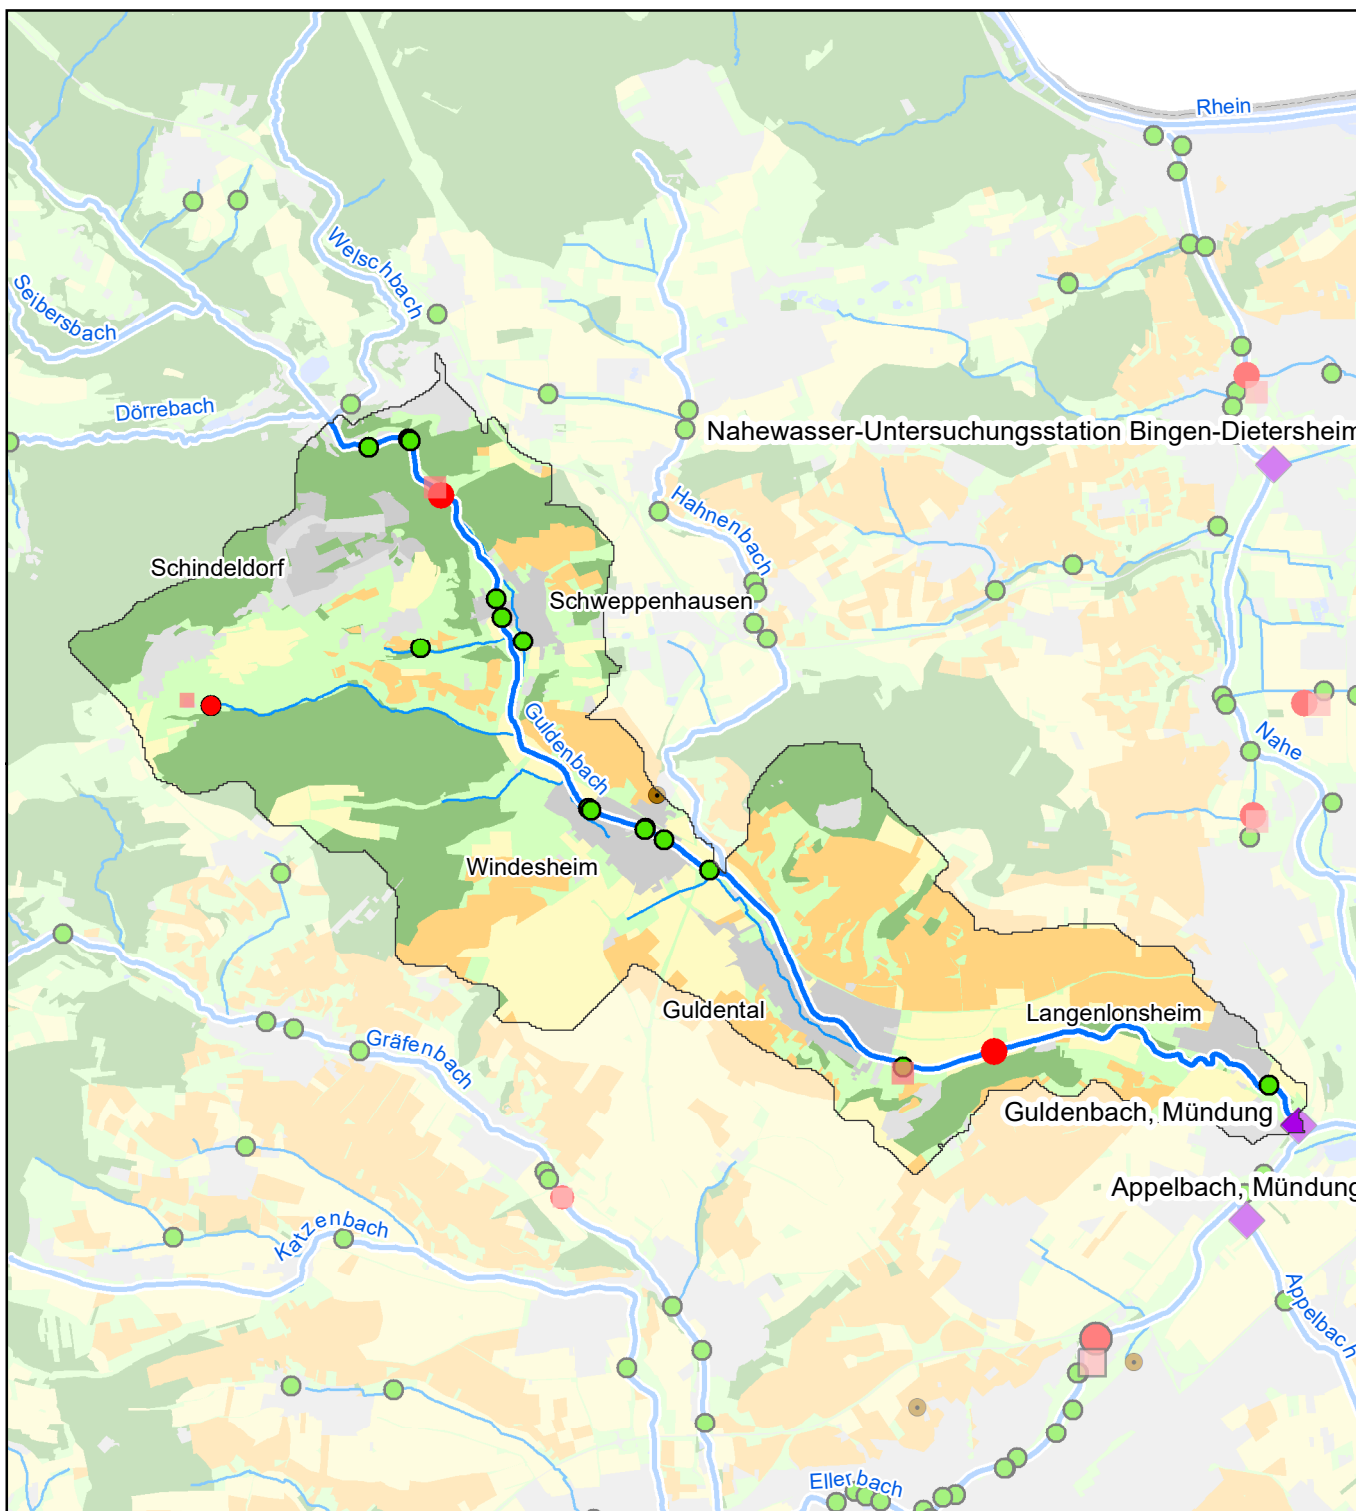
### Unterer Guldenbach

## Punktquellen

### kommunale Kläranlagen

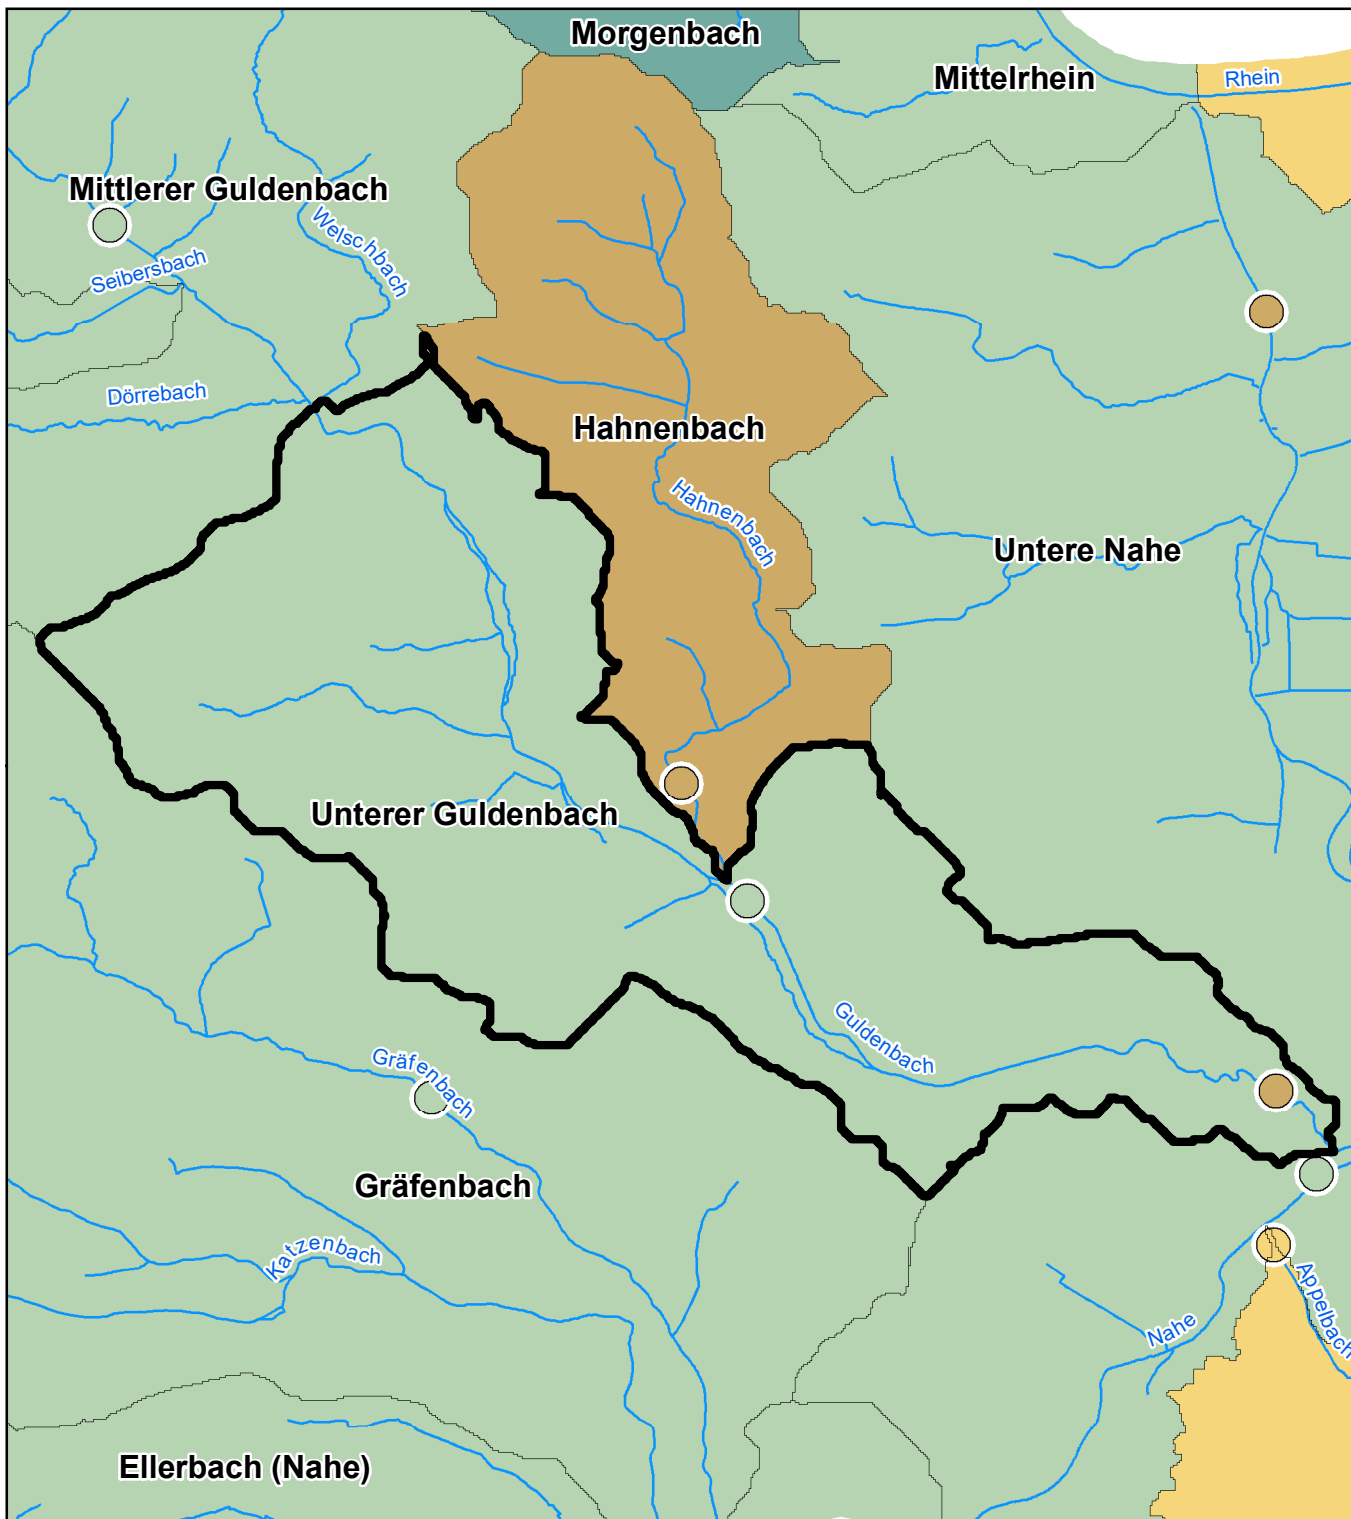
## Zusatzinformation zu Makrozoobenthos: Artenvielfalt Wasserinsekten (EPT) und Wiederbesiedlungspotenzial

Artenzahlen der fließgewässertypischen Insektengruppen der Eintagsfliegen, Steinfliegen und Köcherfliegen (EPT)

im Wasserkörper  
(Mittelwert)

an der Messtelle  
(n = 703)

E = Ephemeroptera (Eintagsfliege)  
P = Plecoptera (Steinfliege)  
T = Trichoptera (Köcherfliege)

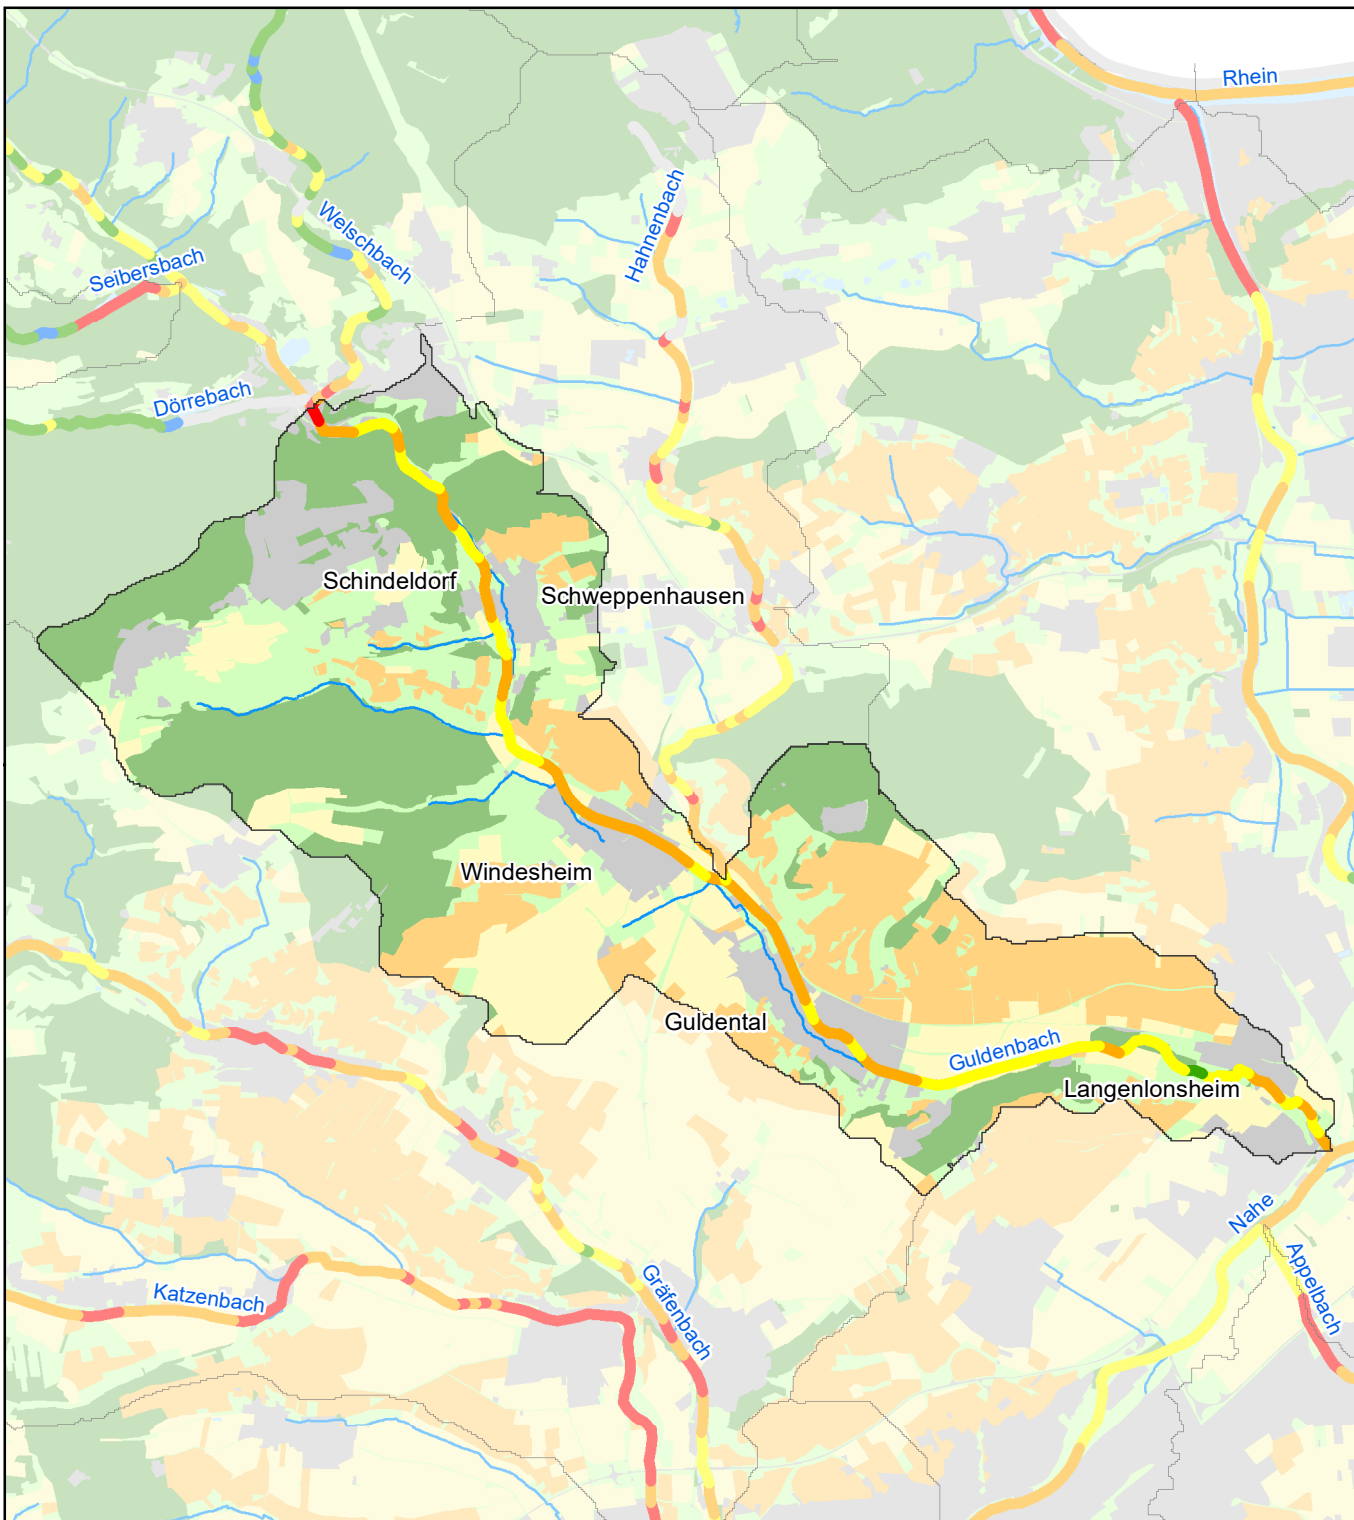
# Gewässerstruktur- güte (5-stufig)

### Gewässerstrukturgüte (5-stufig)
